R.1036 BREISYNVEGEN 4-6

GRUNNUNDERSØKELSER DATARAPPORT

Oppdrag: R.1036	BREISYNVEGEN 4 - 6 UTRASING		
	Situasjon Sikring		
Trondheim den:	25.11.97		
Oppdragsgiver:	Eiere	Oppdrag ved:	Ingebjørg Haugen
UTM-referanse:	NR 688 324	Sted:	Byåsen
Feltarbeide utført:	November -97	Antall bilag:	3
		Antall tekstsider:	3
Feltmetoder:	dreiesondering	prøveserie	
Emneord:	jordarter	stabilitet	sikring
Sammendrag:	Saksbehandler: Kåre Sand <i>Kåre Sand</i>		
<p>Det har gått 2 ras på nordsiden av husrekken Breisynvegen 4 - 6.</p> <p>Årsaken kan være vannsig i en skråning som var meget bratt, brattere enn tilrådelig for den aktuelle jordarten.</p> <p>Skråningen bør sikres ved utslaking. Det må benyttes steinmasser til sikringsarbeidet.</p>

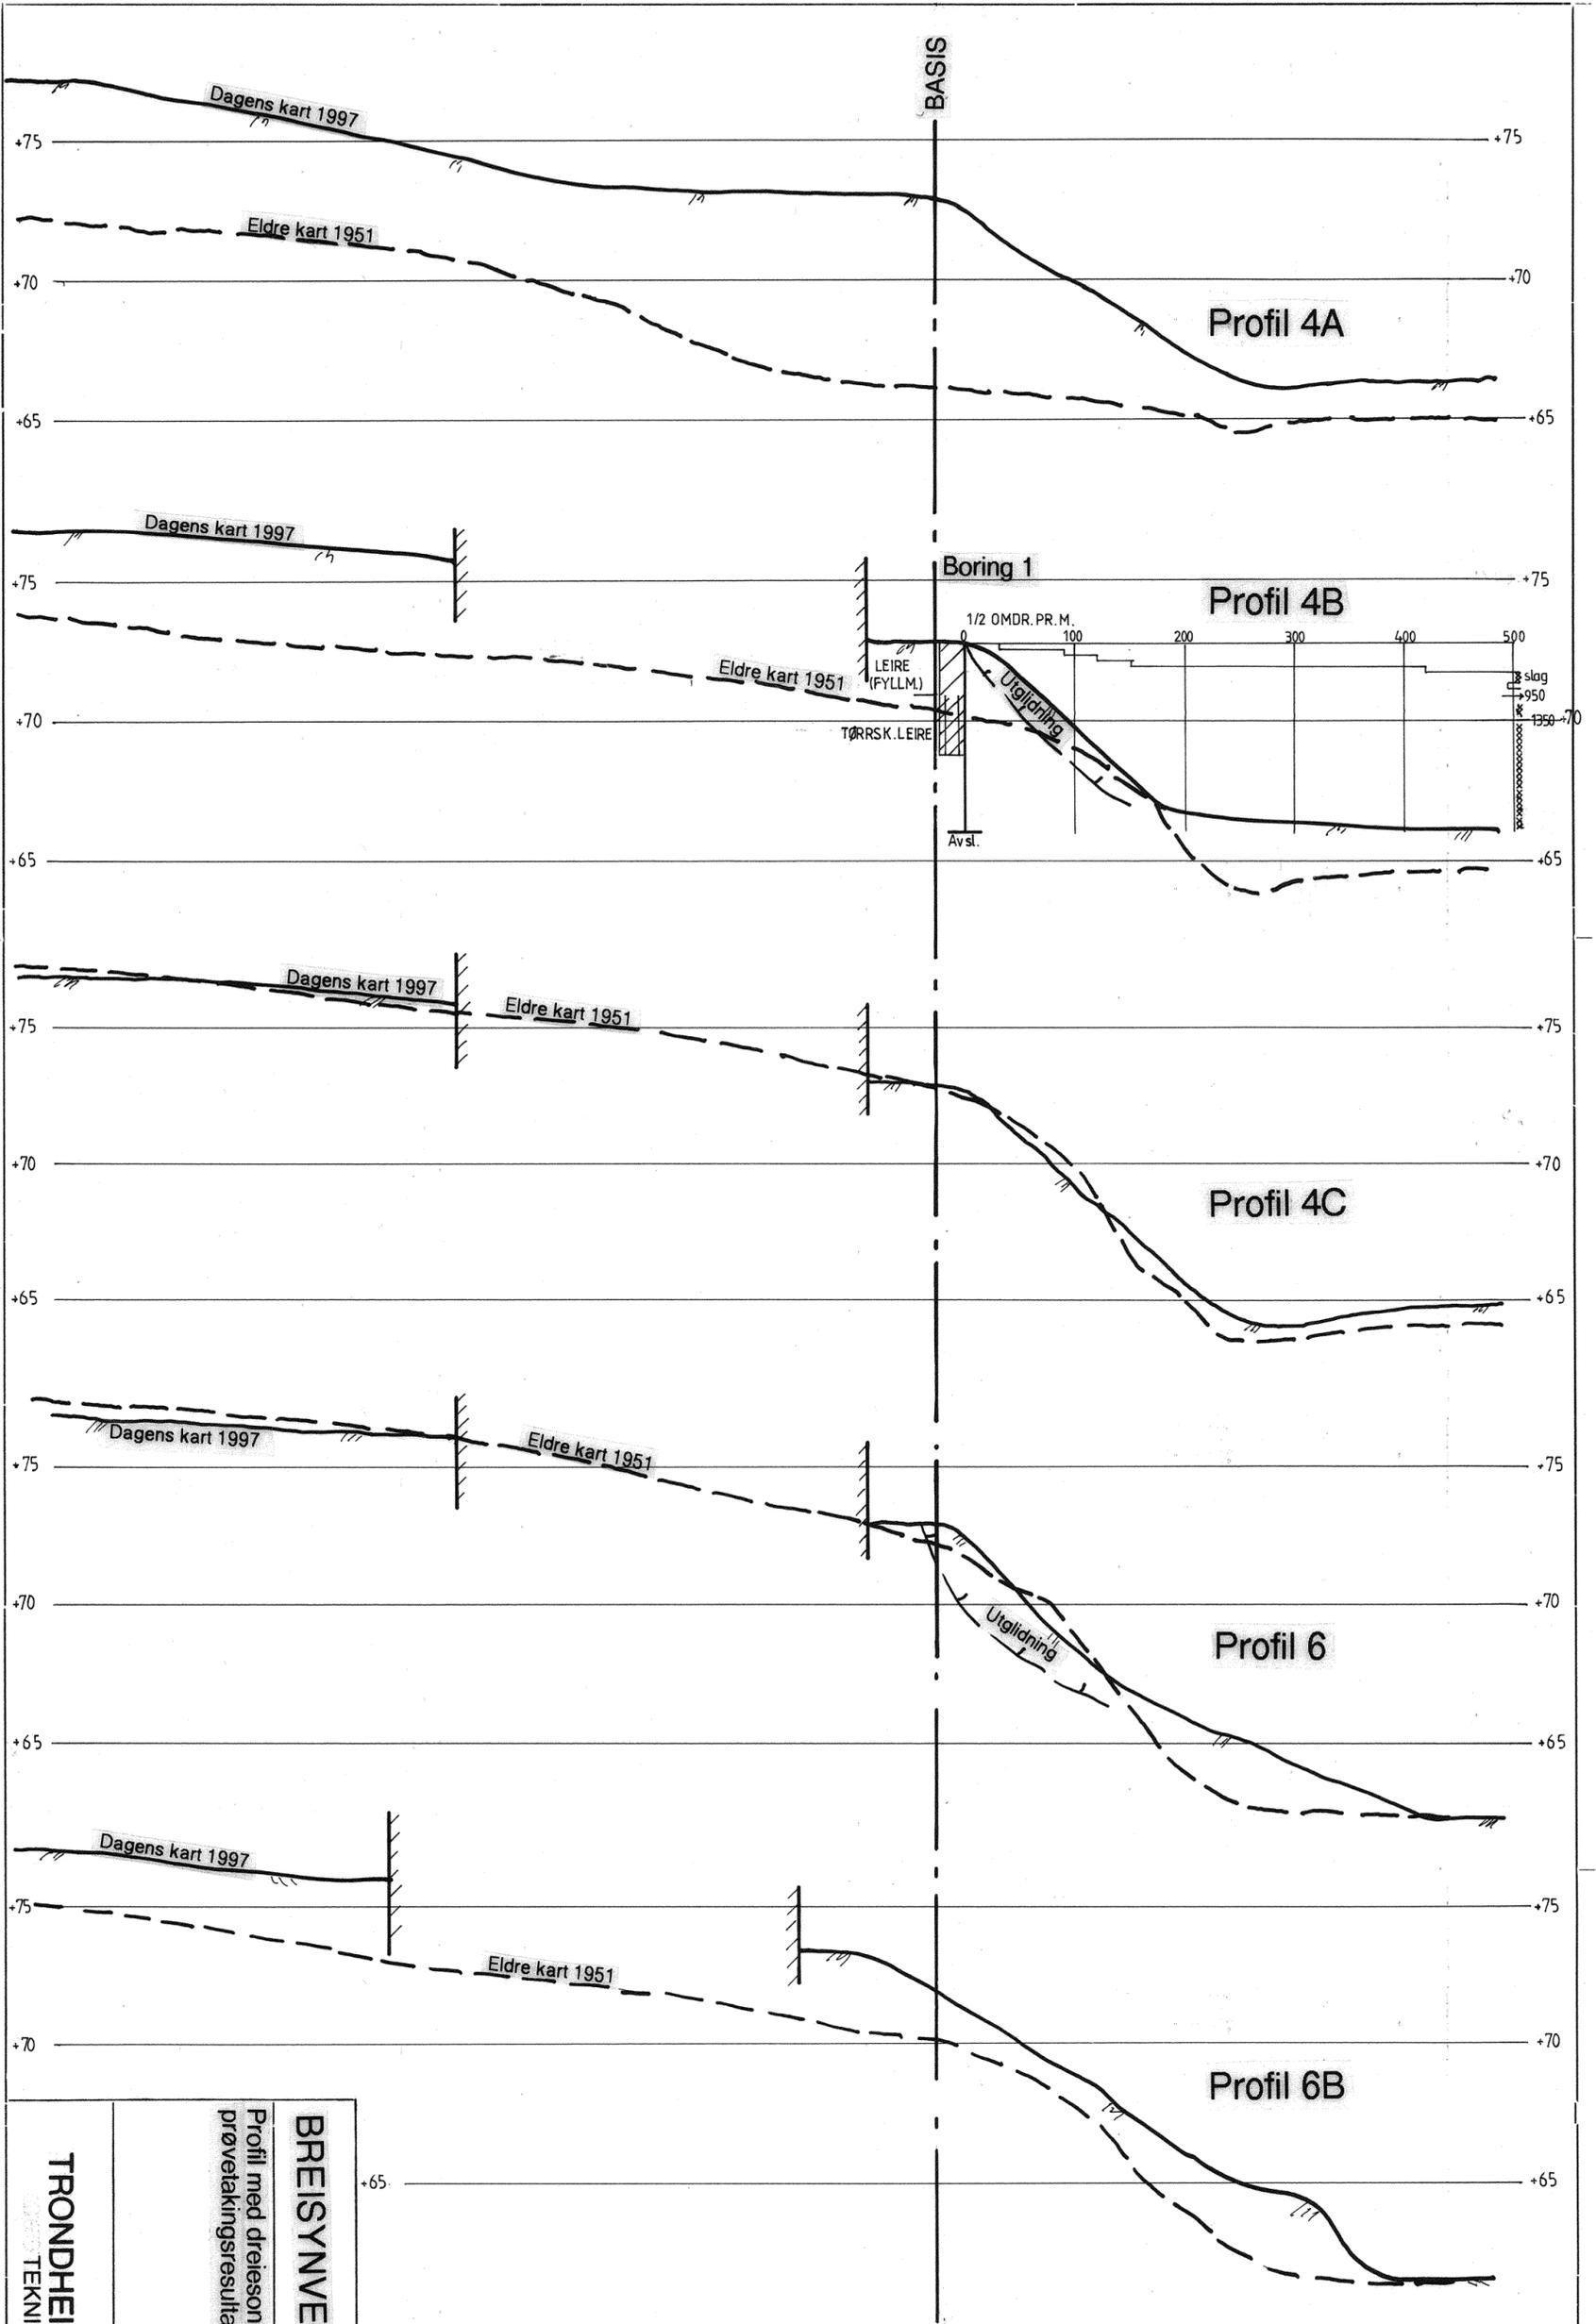
BREISYNVEGEN		MALESTOKK:
Profil med dreiesondering - og prøvetakingsresultat		1:200
TEGN. AV:		SSS
DATO:		20.11.97
KONTR.:		
RAPP. NR.:		R.1036
BILAG:		2
TRONDHEIM KOMMUNE		
TEKNISK SEKSJON

Henvisninger Borpunktets plassering framgår av situasjonskartet i bilag 1. Sonderingsresultatet er tegnet på terrengprofilet i bilag 2. Vi har tegnet opp ett profil for hvert hus, og vist både dagens terreng og terrenget før utbygging av boligene. Resultatene fra laboratorieundersøkelsene er sammenstilt i borprofilet i bilag 3.

Topografi På nordsiden av husrekken er det et ca 3 - 4 meter bredt platå på ca kote 73. Skråningen videre ligger med helning 1:1,0 - 1:1,7 og til foten 7 - 12 meter lavere. Kartet fra før utbyggingen viser at det er fylt opp ca 2,5 - 3,0 meter utenfor nr. 4B og 6B.
