VESTFOLDBANEN KM 183,0  
OKLUNGEN - BJÖRKEDAL

S y s t e m a t i s k e   g r u n n u n d e r s ö k e l s e r  
Gk. 3851

NORGES STATSBANER - GEOTEKNISK KONTOR

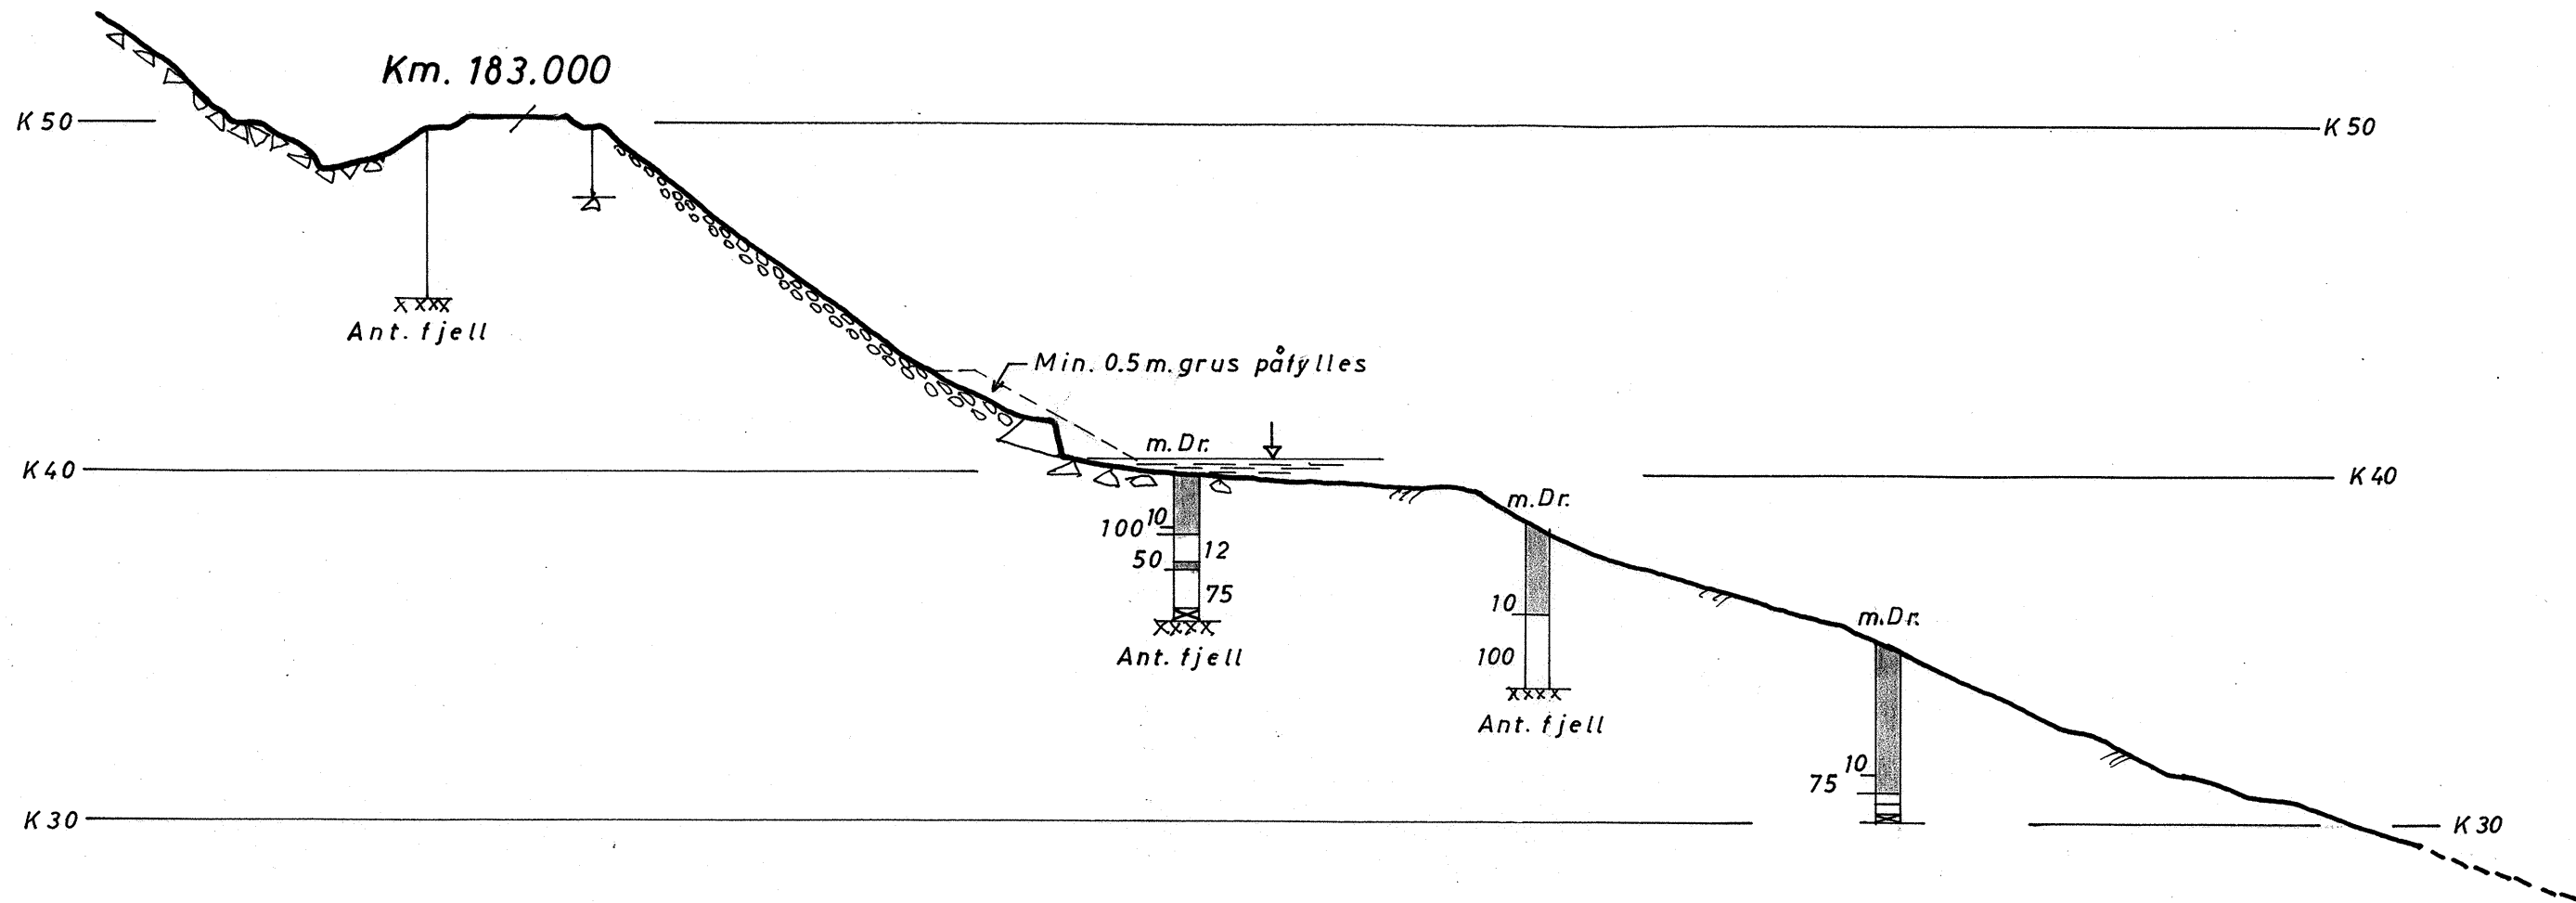
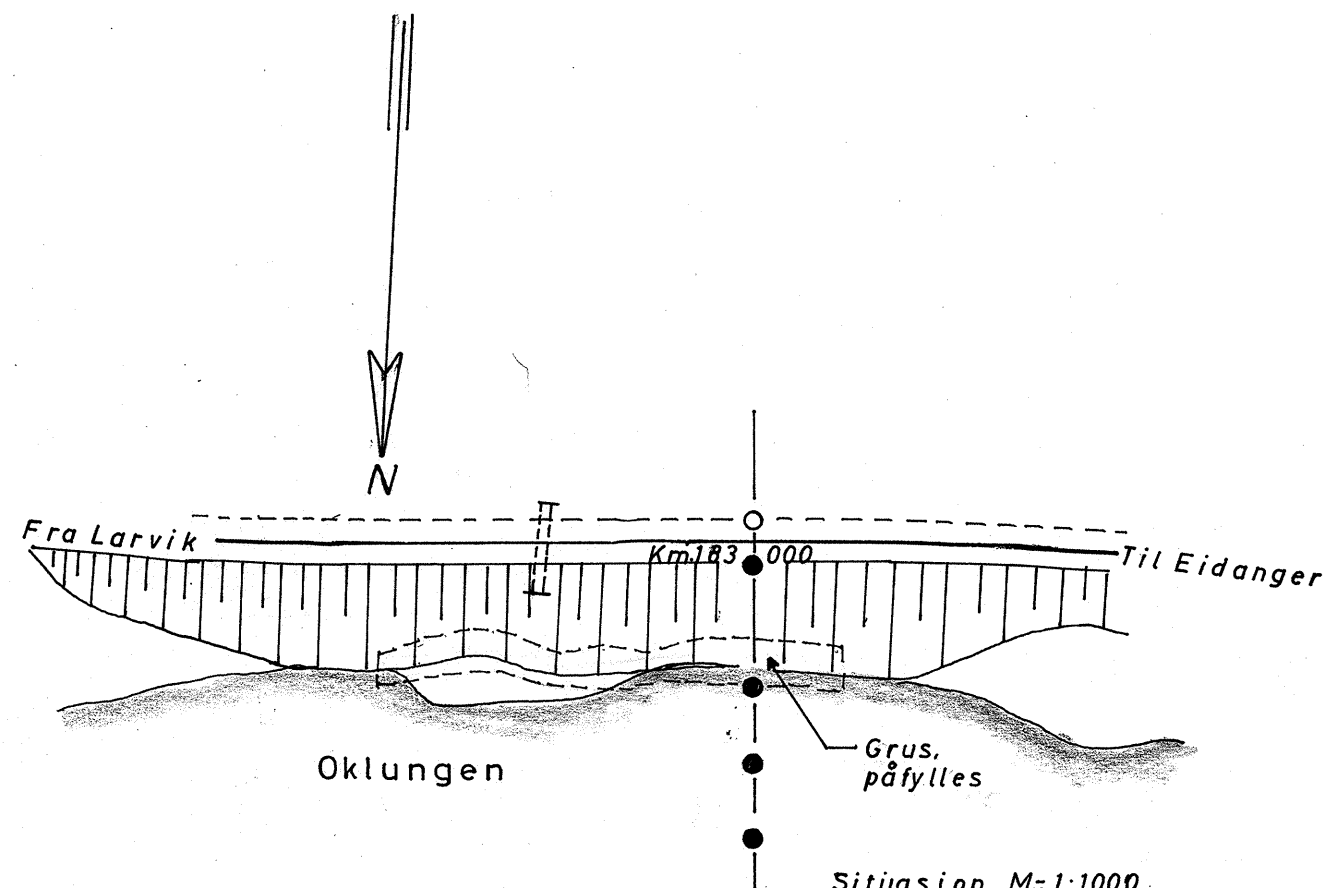
Vestfoldbanen km.183.000 Oklungen-Bjørkedal	Målestokk 1:1000	Boret Des.68 K.L.
	1:200	Tegnet 10.10.69. Rog. <i>J. Nilsen</i>
SITUASJONSPLAN PROFIL KM.183.000	Sak nr.	Tegn.nr.
	<b>Gk. 3851</b>

Linjen ligger i halvskjøring med 10 m høy steinfylling mot Oklungen på høyre side. På venstre side er det bratt steinur. Fyllingen siger og må løftes av og til. Årsak til synkningene er antagelig erosjon som følge av vann gjennom fyllingen. Det er stikkrenne ved km 182,973. Rennet er i god stand, men er antagelig for høytliggende.

Det er boret i et profil km 183,00. Foruten dreiesondering utenfor fyllingsfot høyre side er det i selve fyllingen utført to slagboringer. Boringene indikerer at grunnen utenfor fyllingen består av gytje til ca. 2 m dybde. Derunder er det sand og grus. Fjellappell er her registrert på to steder i 5 m dybde. Fjell er påtruffet i samme dybde også under selve formasjonsplanum. Det er konstatert at massene i fyllingen består av grus og stein.

Fyllingens stabilitet kan anses tilfredsstillende. Det bør imidlertid treffes tiltak for å hindre eller redusere erosjonen i fyllingen. Det anses mest effektivt å legge ut en filterbankett ved fyllingsfot høyre side. Gruslagets tykkelse skal være min. 0,5 m, og utfyllingen foretas på strekningen km 182,950 - 183,02 = 70 m. Det fylles opp til kote 43,0. Utlegging av grusbanketten bør skje om vinteren, og det vises til tegning Gk. 3851.
