R.776 UGLABEKKEN, SELSBAKK

GRUNNUNDERSØKELSER
GEOTEKNISK VURDERING

28.02.92

GEOTEKNISK SEKSJON
PLANKONTORET TRONDHEIM KOMMUNE

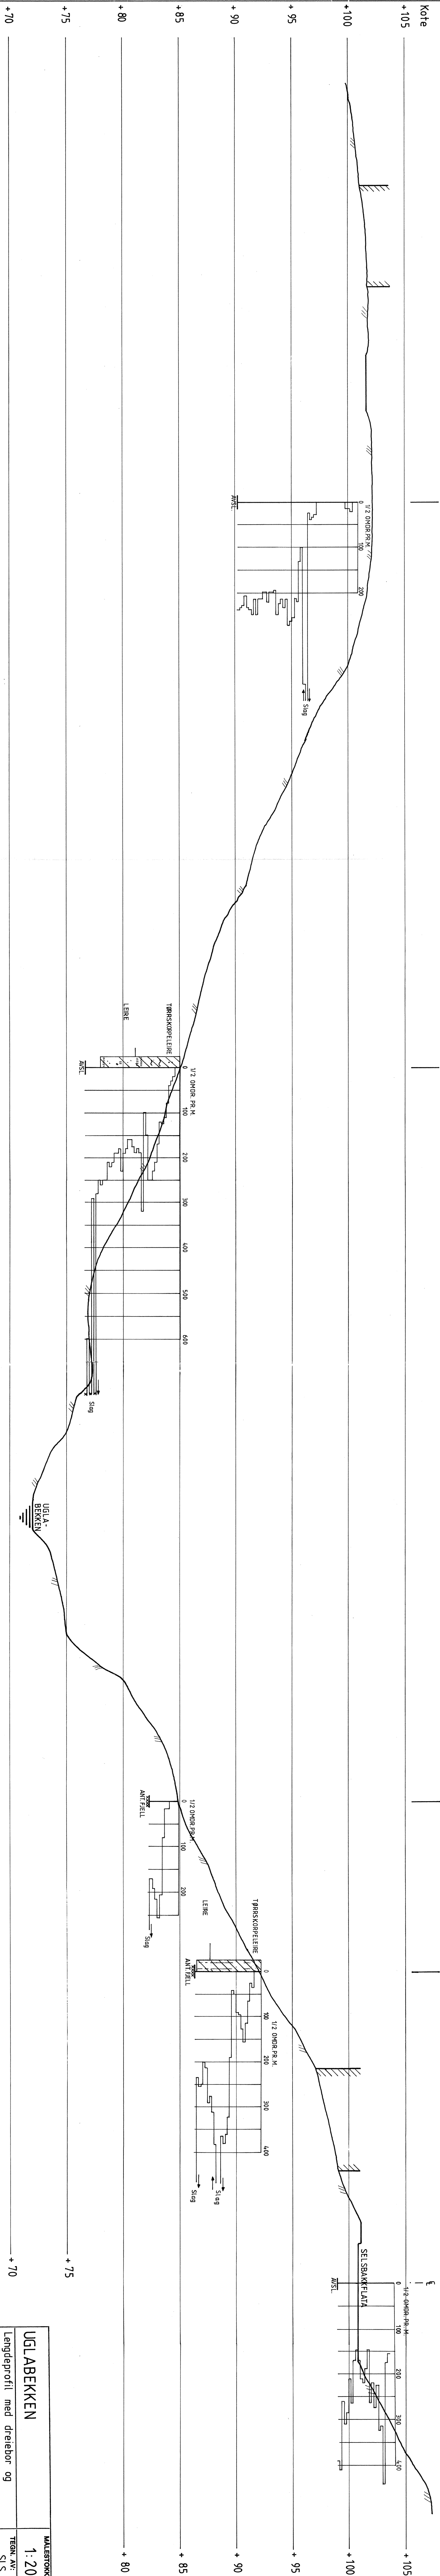
Profil IV	RAPP. NR.: R.776
TRONDHEIM KOMMUNE	BILAG: 5
GEOTEKNISK SEKSJON

Fjell er registrert i dagen i bekkefareet ved profil IV og V, og i skråningen opp mot Rydningen 33 mellom profilene V og VI.
