R.1063 ROMEMYRA

GRUNNUNDERSØKELSER DATARAPPORT

Oppdrag: R.1063	ROMEMYRA		
	Fotballbane Grunnundersøkelse Datarapport		
Trondheim den:	16.12.1998		
Oppdragsgiver:	Bydrift IPS	Oppdrag ved:	Odd Arne Nilsen
UTM-referanse:	NR695 266	Sted:	Romemyra
Feltarbeide utført:	02.11.98	Antall bilag:	3
		Antall tekstsider:	2
Feltmetoder:	Myrdybdemåling	Dreiesondering	Prøvetaking
Emneord:	Setningsskader		
Saksbehandler:	Stig Vognild		
Sammendrag:	Det er blitt store setningsskader på en kommunal fotballbane på Romemyra. Geoteknisk faggruppe har målt myrmektighet og overbygningstykkelse. Setningsskadene er trolig forårsaket av varierende fasthetsparametre i myra. Midlertidig fjerning av overbygningen og utlegging av geonett mellom myra og grusen er anbefalt tiltak for å rette opp banen.

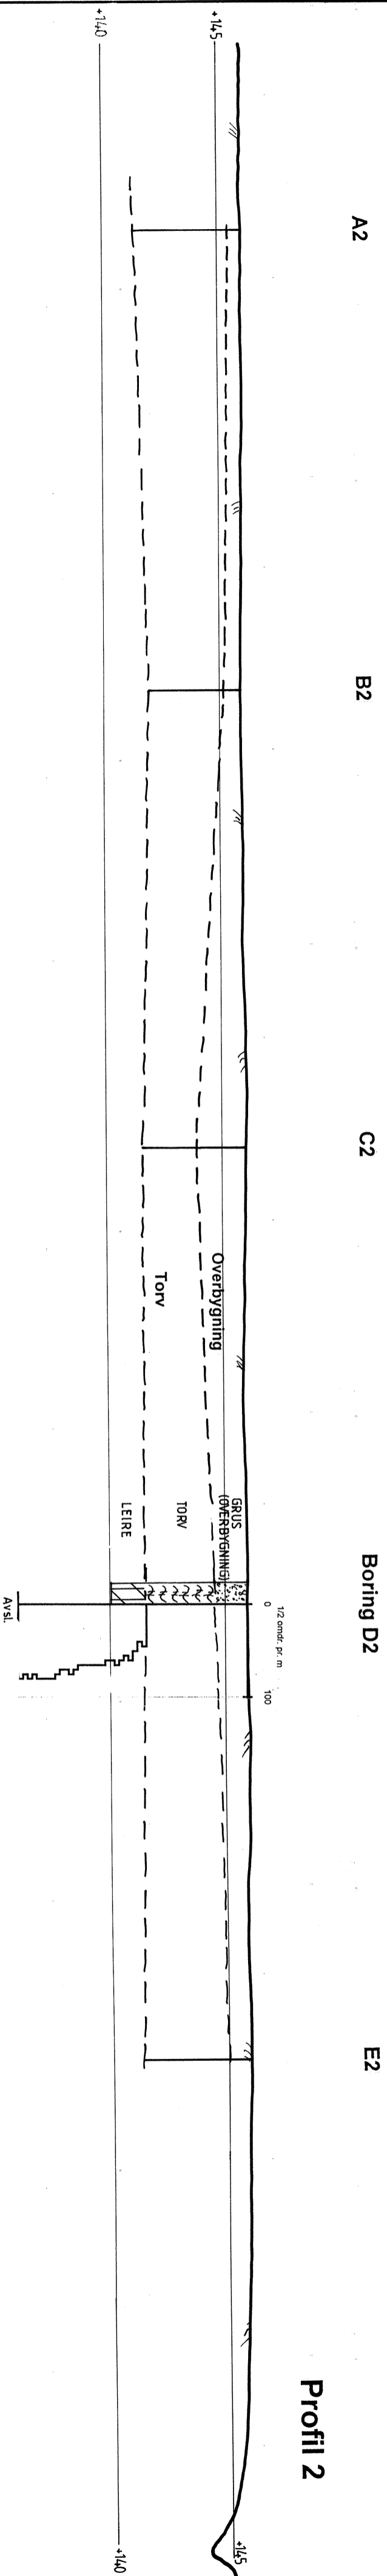
Profil 2

Fotballbanen er bygd opp med et gruslag med tykkelse 0.4 - 2.1 meter. Gruslaget er utlagt direkte på eksisterende myr. Myras mektighet varierer fra 2.4 - 4.2 meter. Under myra kommer leira med antatt stor mektighet. Prøvetaking viser siltig leire med middels fasthet.
