# TRONDHEIM KOMMUNE

Rapport fra Geoteknisk avdeling

## R.1488-rev.01 Parkeringsplass Leirbrumyra

08.03.2015

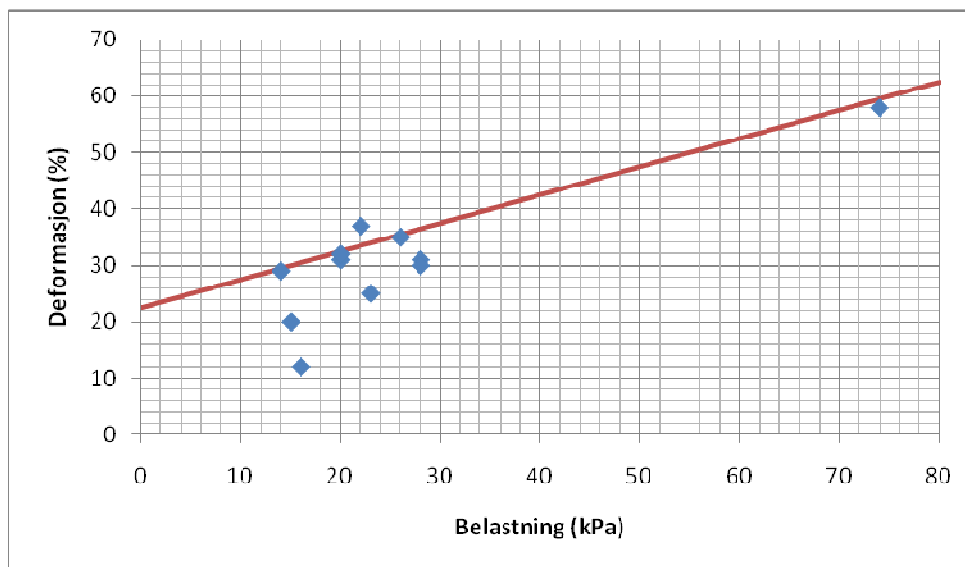
Diagrammet på neste side viser et konservativt overslag over hvordan deformasjonen i torvlaget varierer med terrengbelastningen.

Målingene tyder på at torva er meget kompressibel og har satt seg betydelig selv om det ble fylt kun 1 meter sprengstein i gjennomsnitt.

I R.806-2 ble det antatt at en meters oppfylling ville føre til 20-25 % deformasjon av torvlaget. Diagrammet viser at verdien som ble antatt i 1994 undervurderte deformasjonen som nå er observert i flere punkt.

Fyller man på med mer sprengstein (eller tilsvarende masser) vil setningene øke. Det er mulig at torva er blitt konsolidert (fastere) etter oppfyllingen. Det kan føre til at bruk av diagrammet over, overestimerer fremtidig deformasjon som følge av ytterligere belastning (oppfylling).

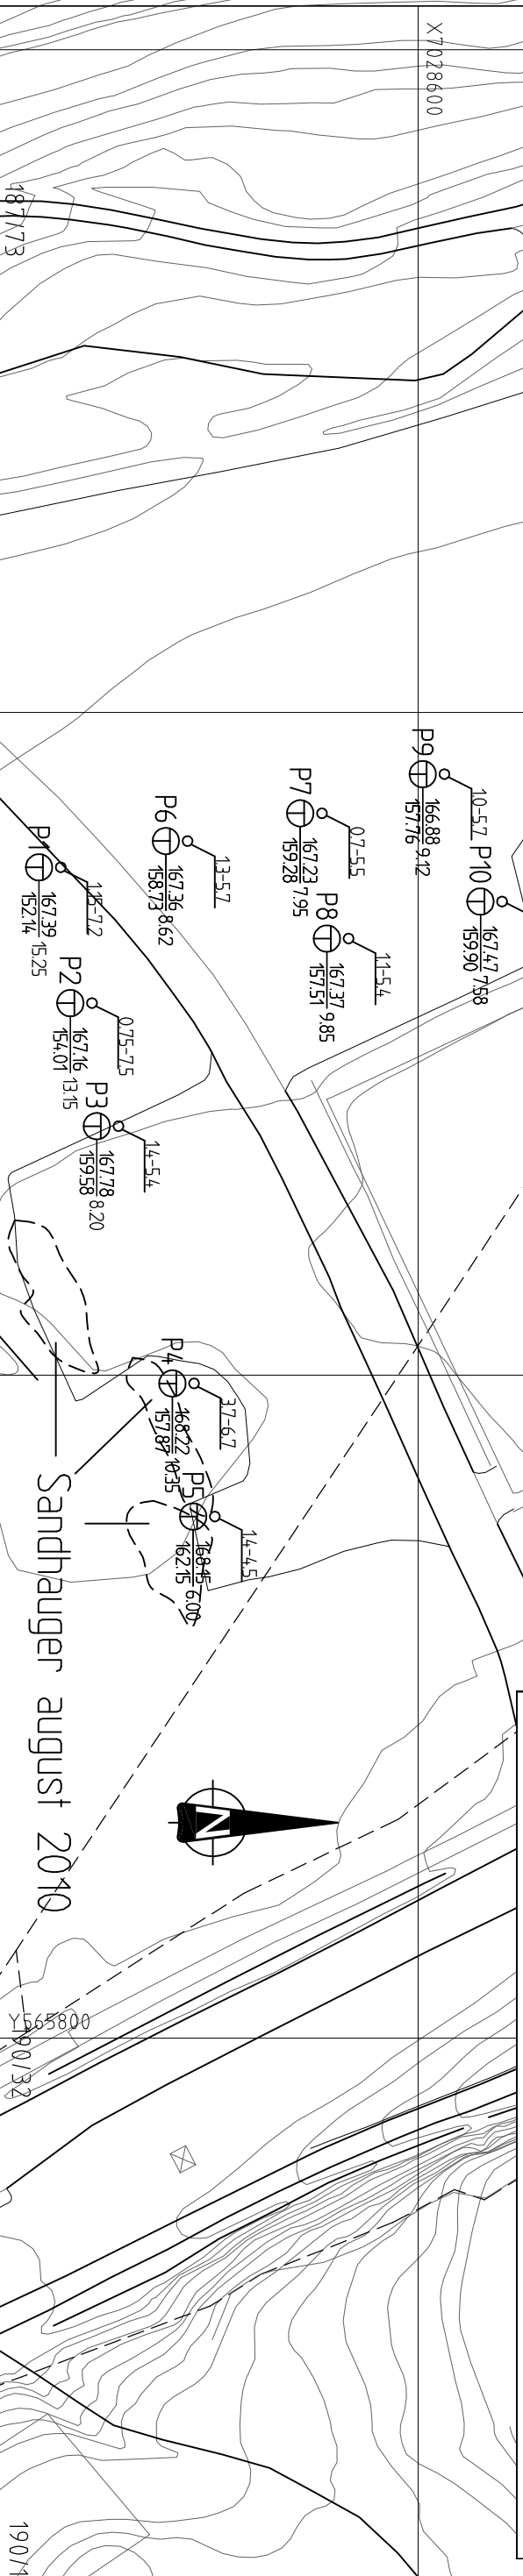
**Parkeringsplass Leirbrumyra**  
 Situasjonskart

**Feltarbeid** Det ble gjort totalsonderinger til fjell og torvdybdebestemmelser i 11 punkt der torvdybde var registrert før utbygging. Borpunktene plassering og undersøkelsestype er vist på situasjonskart i tegning 2.

**Topografi** Området er relativt flatt og ligger mellom kote 168 og 169. På grunn av setninger er det dannet flere dammer av varierende dybde i området. En bekk som gikk midt på området ble lagt om utenfor området før etablering av parkeringsplass. Det er lagt sandhauger på søndre del av området for å hindre at bilister kjører ut i dammene. Sandhaugene ble

innmålt og tegnet inn på situasjonskartet.

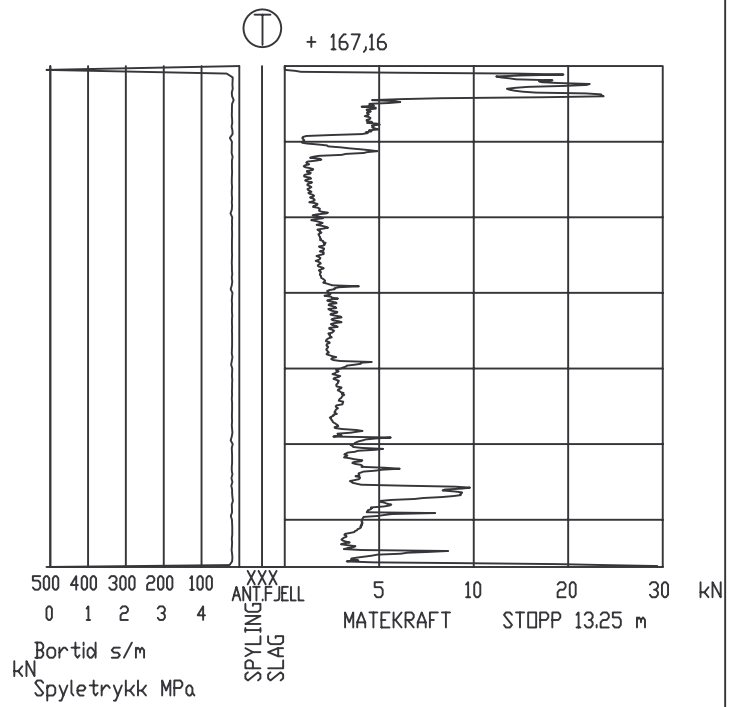
P.2

I P.2, som tilsvarer R.806-2 punkt B5, ble det målt større torvdybde enn opprinnelig, derfor antar vi at torvdybden angitt i den eldre rapporten ikke er riktig. I stedet ble deformasjonen og total setningen antatt på grunnlag av nærliggende punkt og fyllmassedybde i P.2.

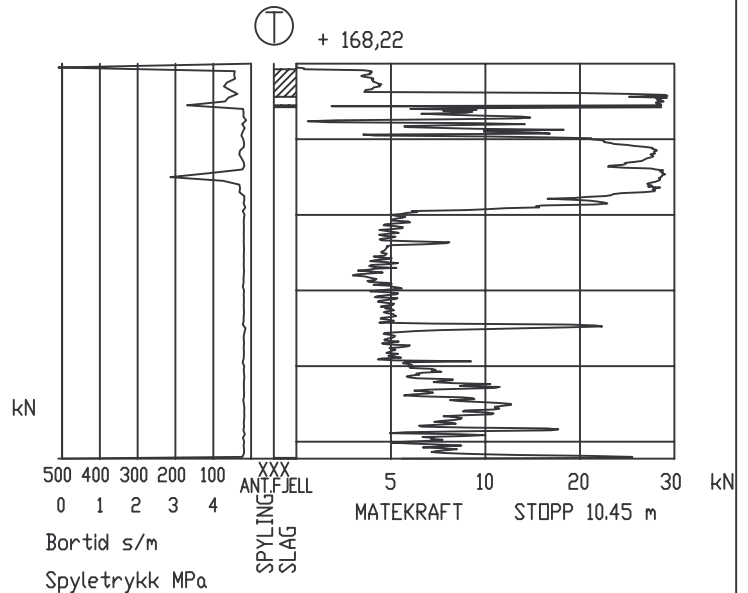
P.4

**Grunnforhold** Grunnen i området besto opprinnelig av torv med mektighet 0,5-11,0 meter. I forbindelse med etablering av parkeringsplassen ble det fylt sprengstein på myra. Sprengstein har en mektighet på 0,7-1,4 m, men i et punkt, P.4, ble det registrert 3,7 m sprengstein over torv. Under torva ligger mineralsk grunn som består av bløt leire over fjell. Leira har liten mektighet.
