R a p p o r t.

Angående grunnforholdene i Hommelvik etter den store utglidning den 14. april 1942.

Tegninger Gk.462 bl.1 og 2 og Gk.463.

MERÅKERBANEN

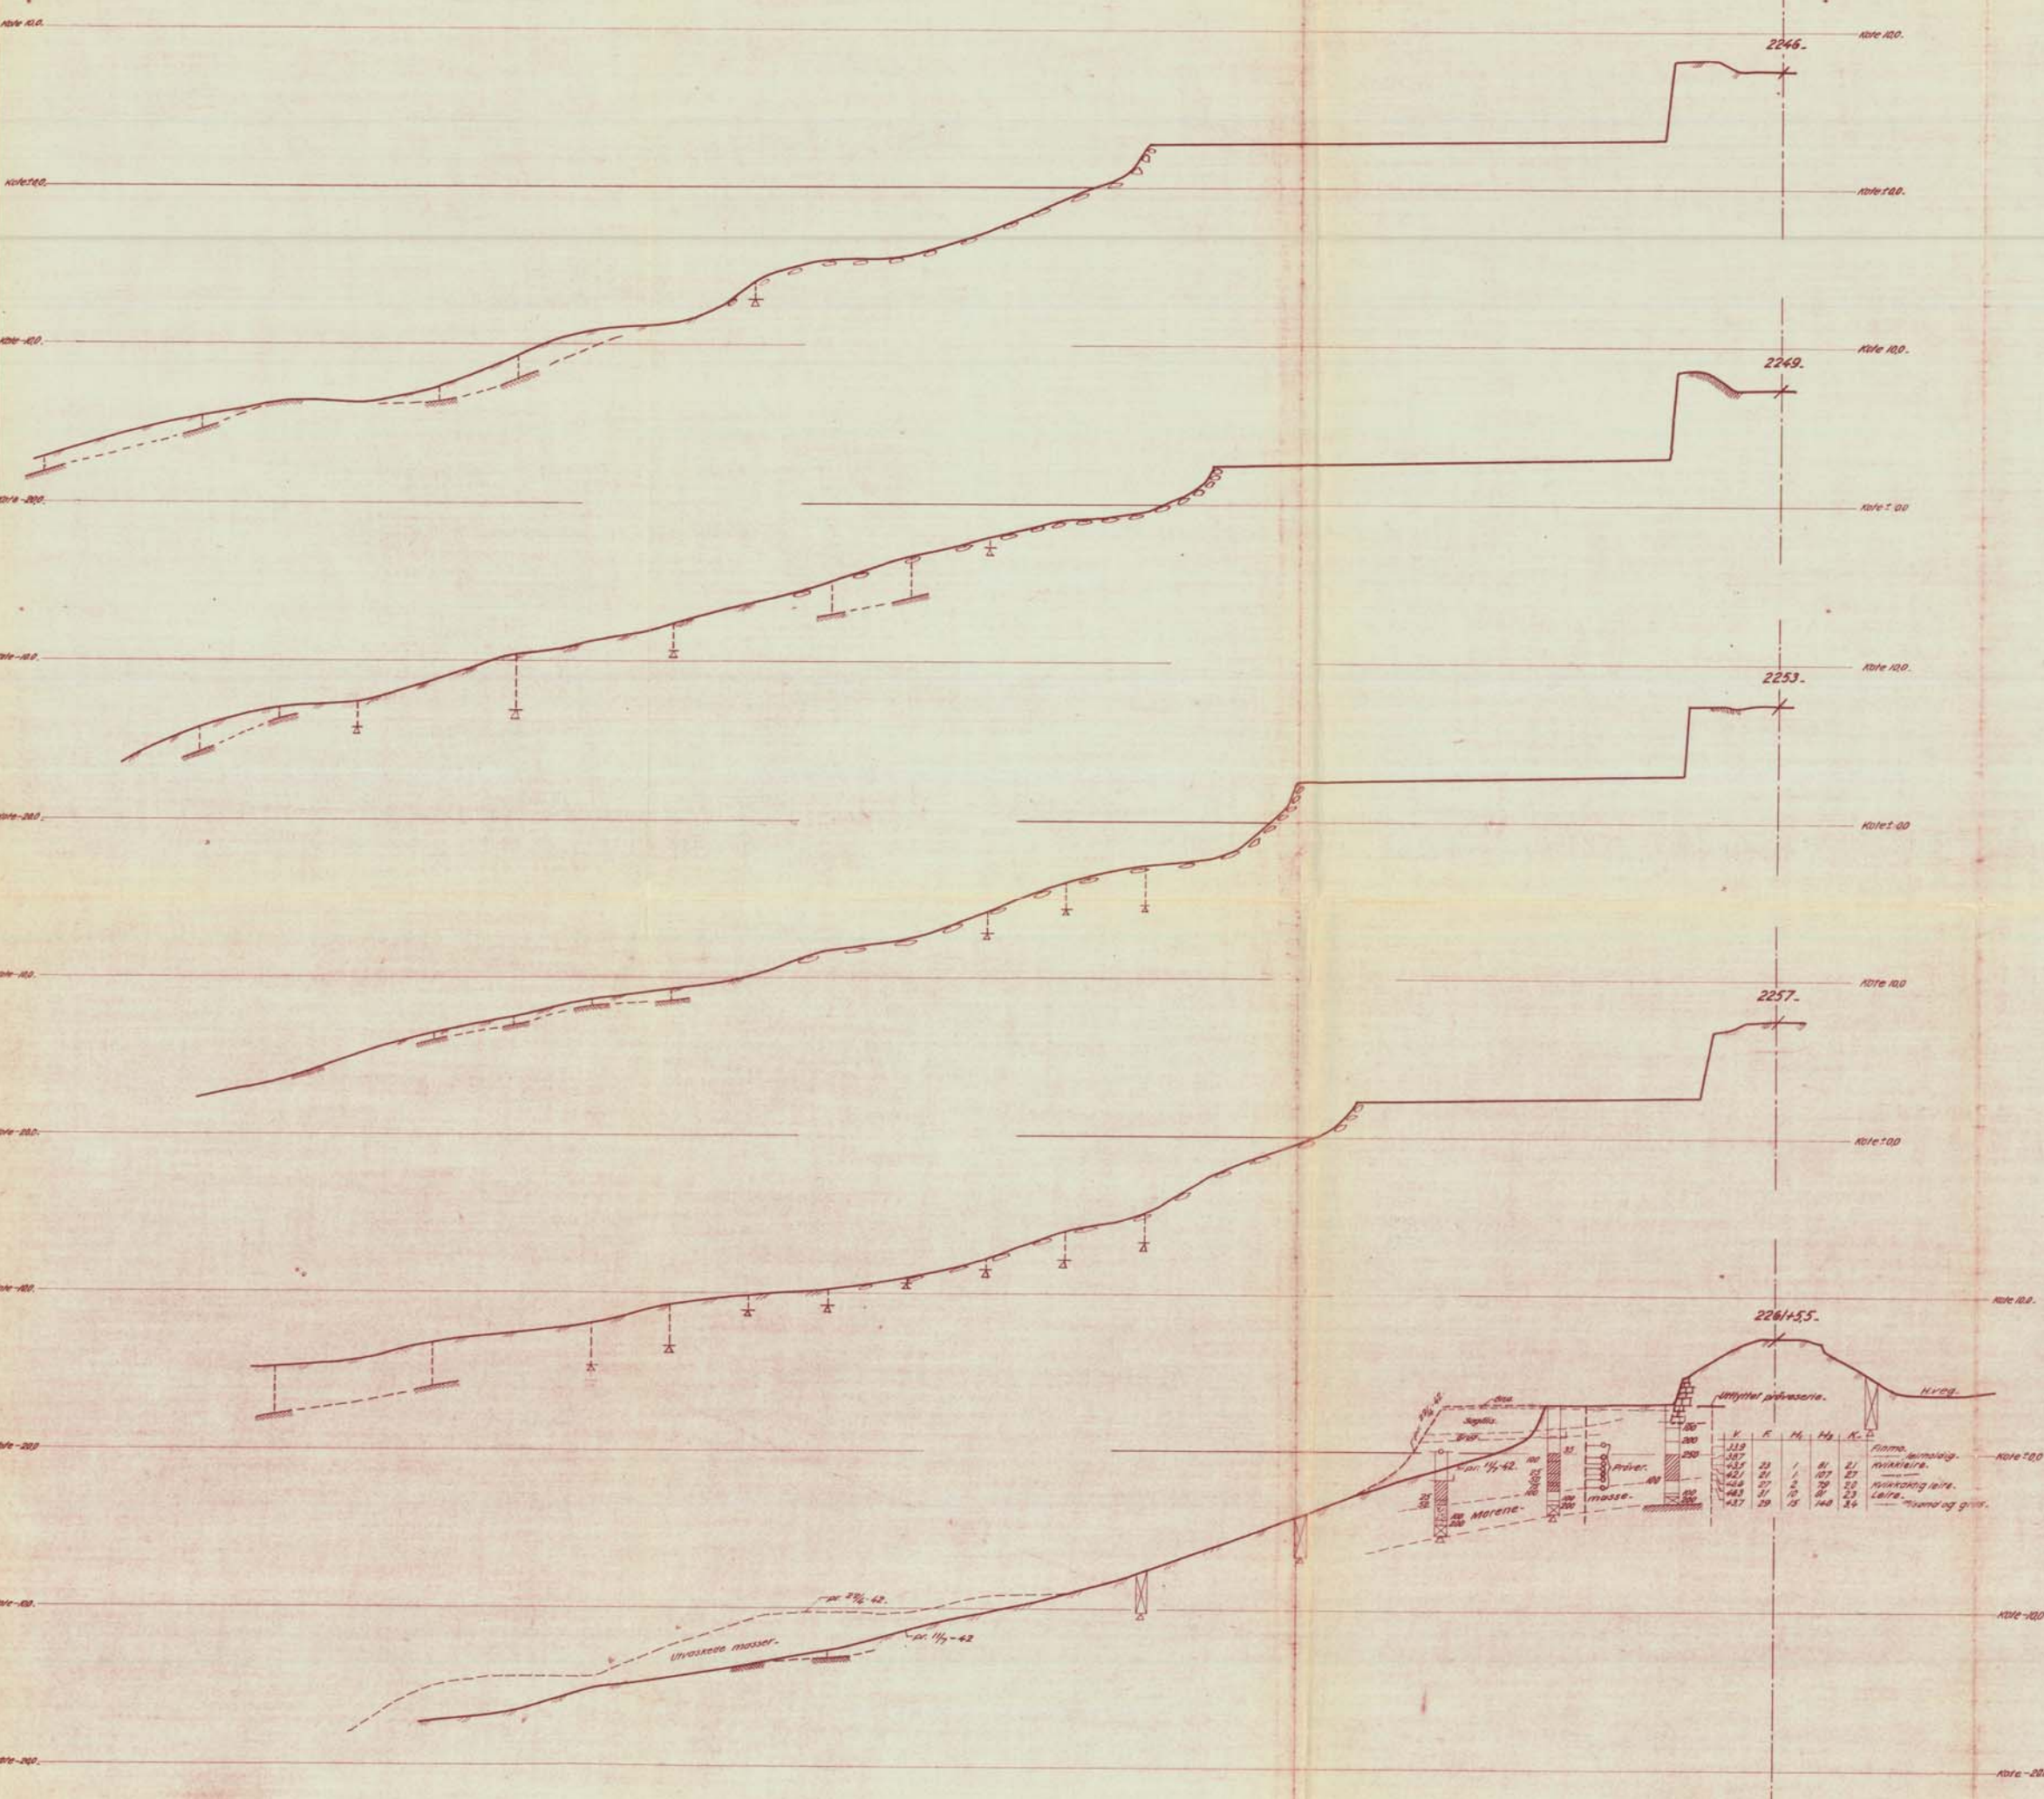
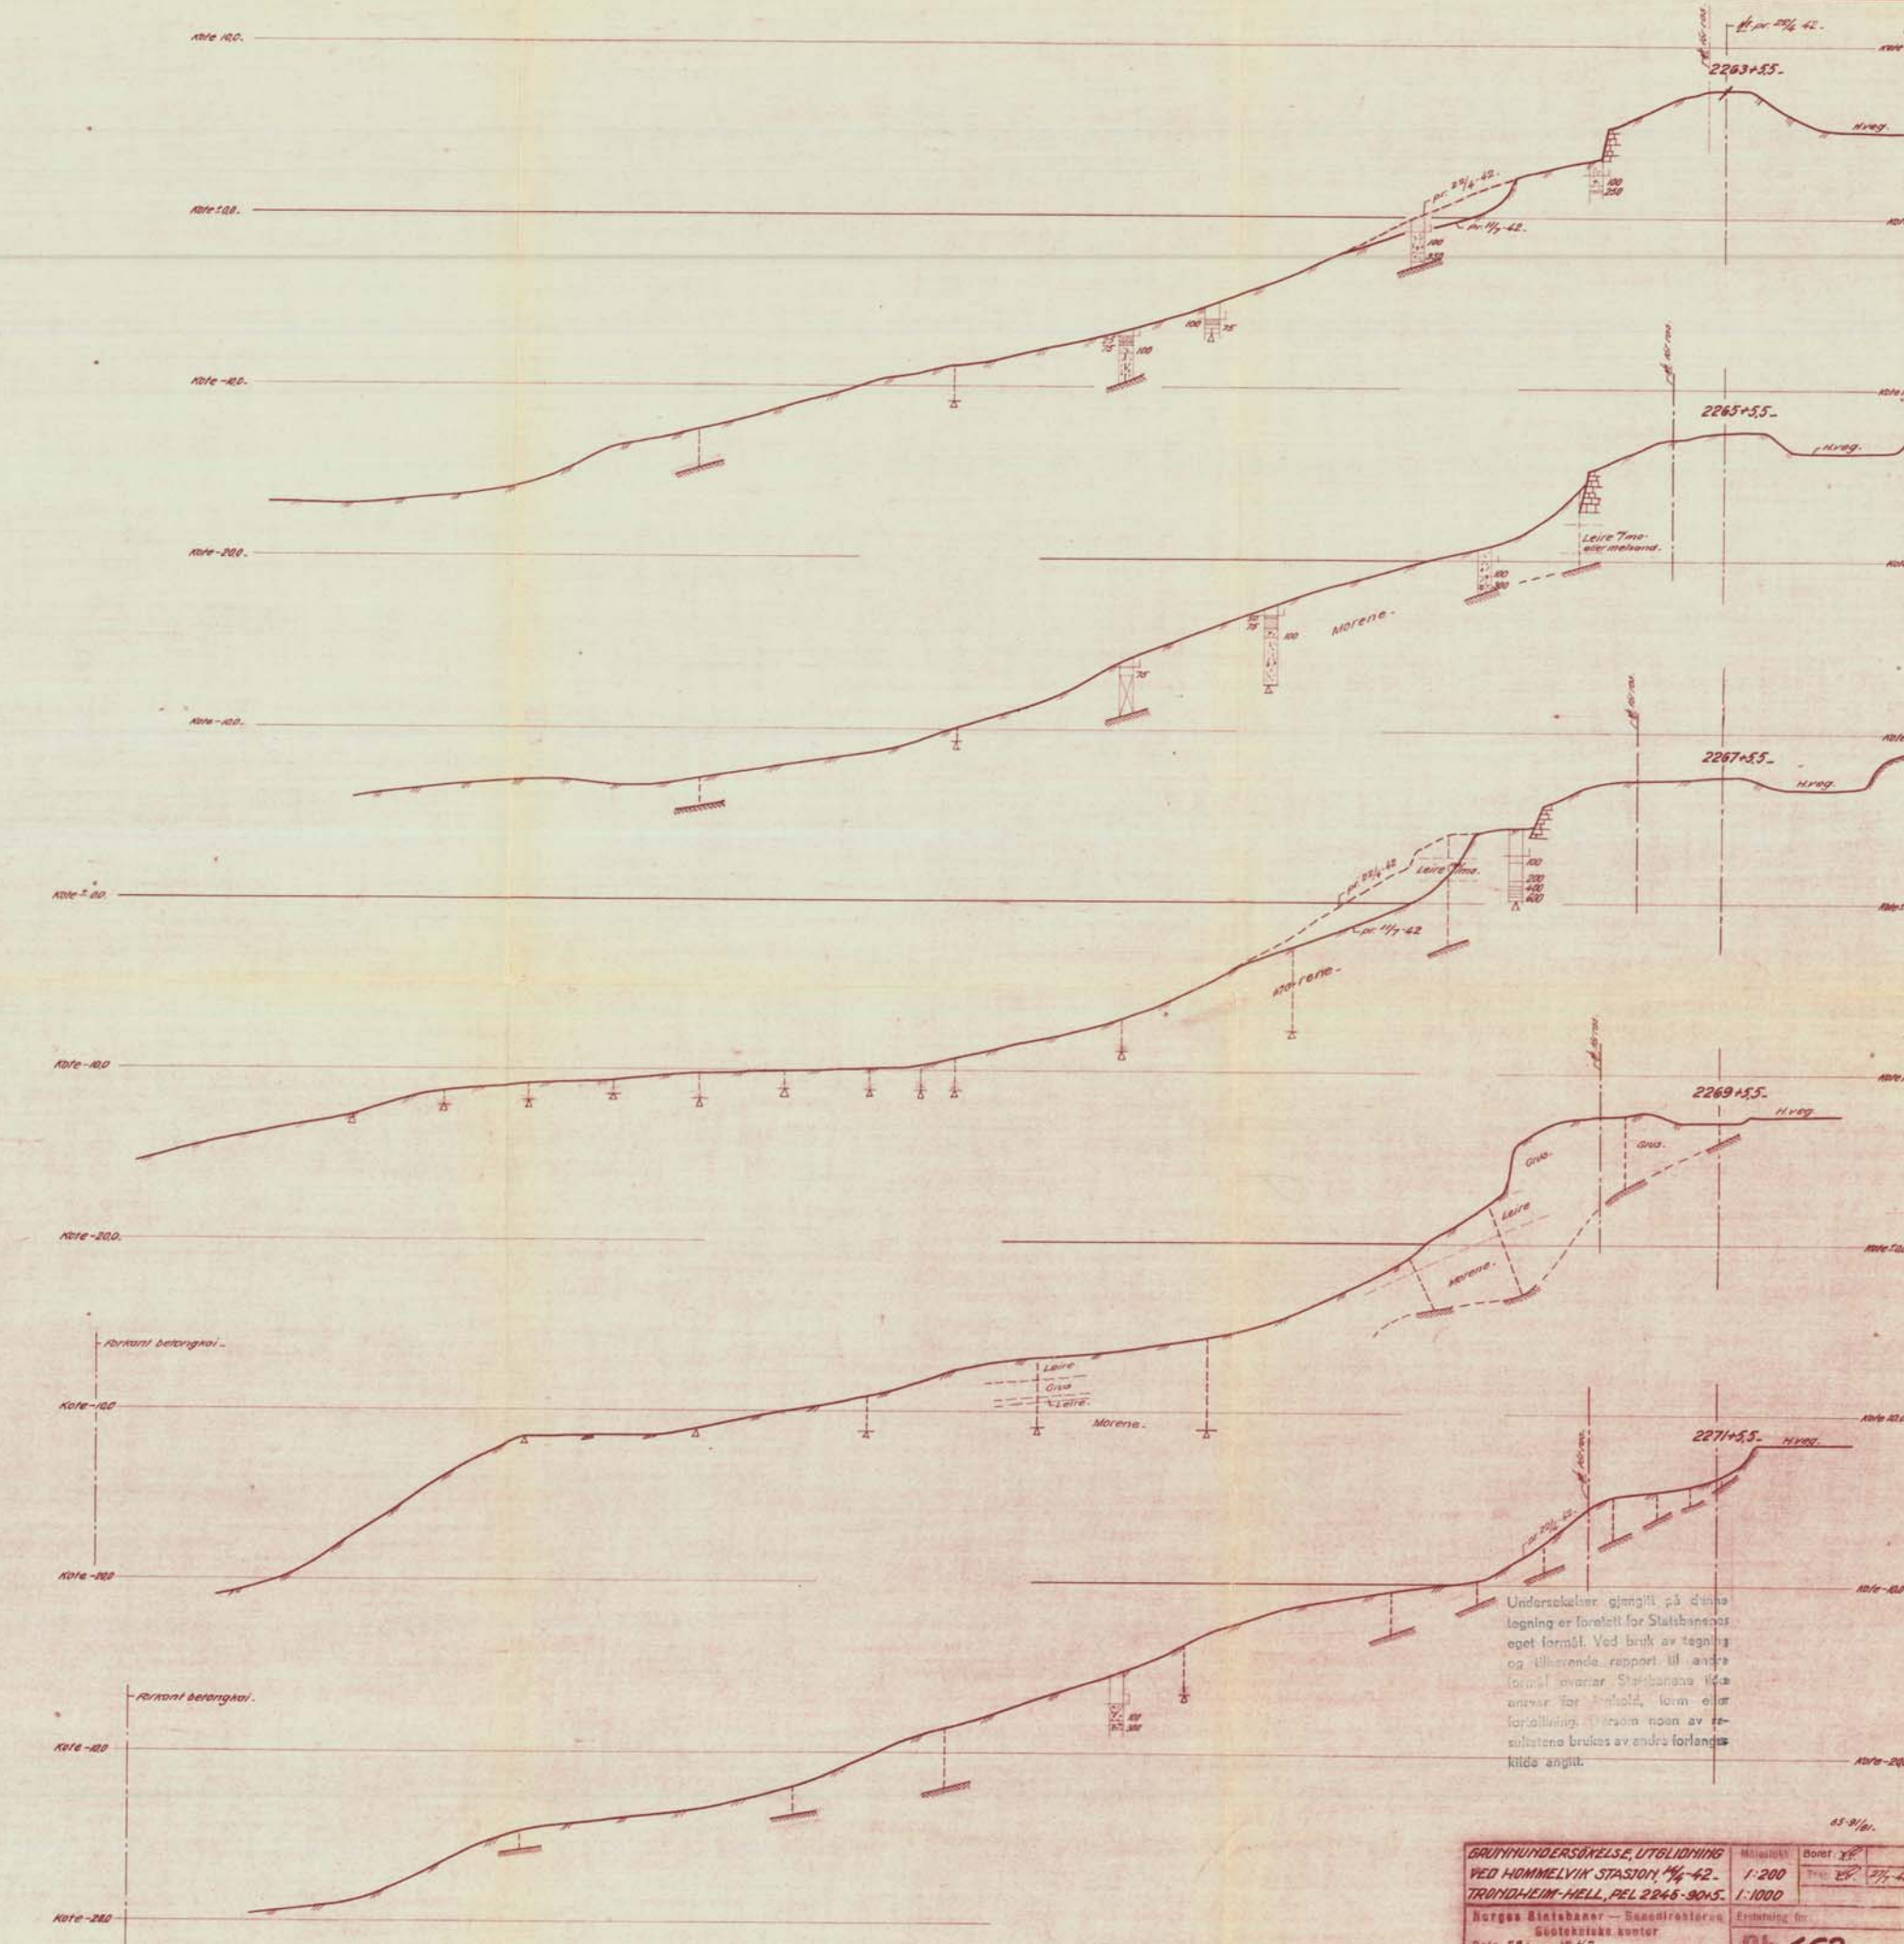
UNDERSØGELSE, UTEKLADNING  
VED HØMMELVIK STASJON, 1/4-42.  
TRONDHEIM-MELL. R.L. 2246-2045.  
Borgerne Statistikk - Statistikk  
Dato 27/7 - 18 52

På hele området mellom profil 2246 og 2280 har raset tatt med seg alt som fantes av dårlige eller tvilsomme masser under 0 - vannstand. Det sparsomme gjenliggende løsmateriale er vesentlig sand, stein og grus (bunnmorenemateriale) og dybden til fjell er for det meste ubetydelig. Grunnen er derfor nu meget solid og forholdene ligger godt tilrette for utfyllinger og bygging av nye kaier.

Av dette materiale fremgår det at raset tok med seg alle dårlige masser ned til fast grunn mellom profilene km. 22,46 - 22,80. På dette parti ble grunnforholdene ansett betryggende for utfylling eller bygging av kaier.

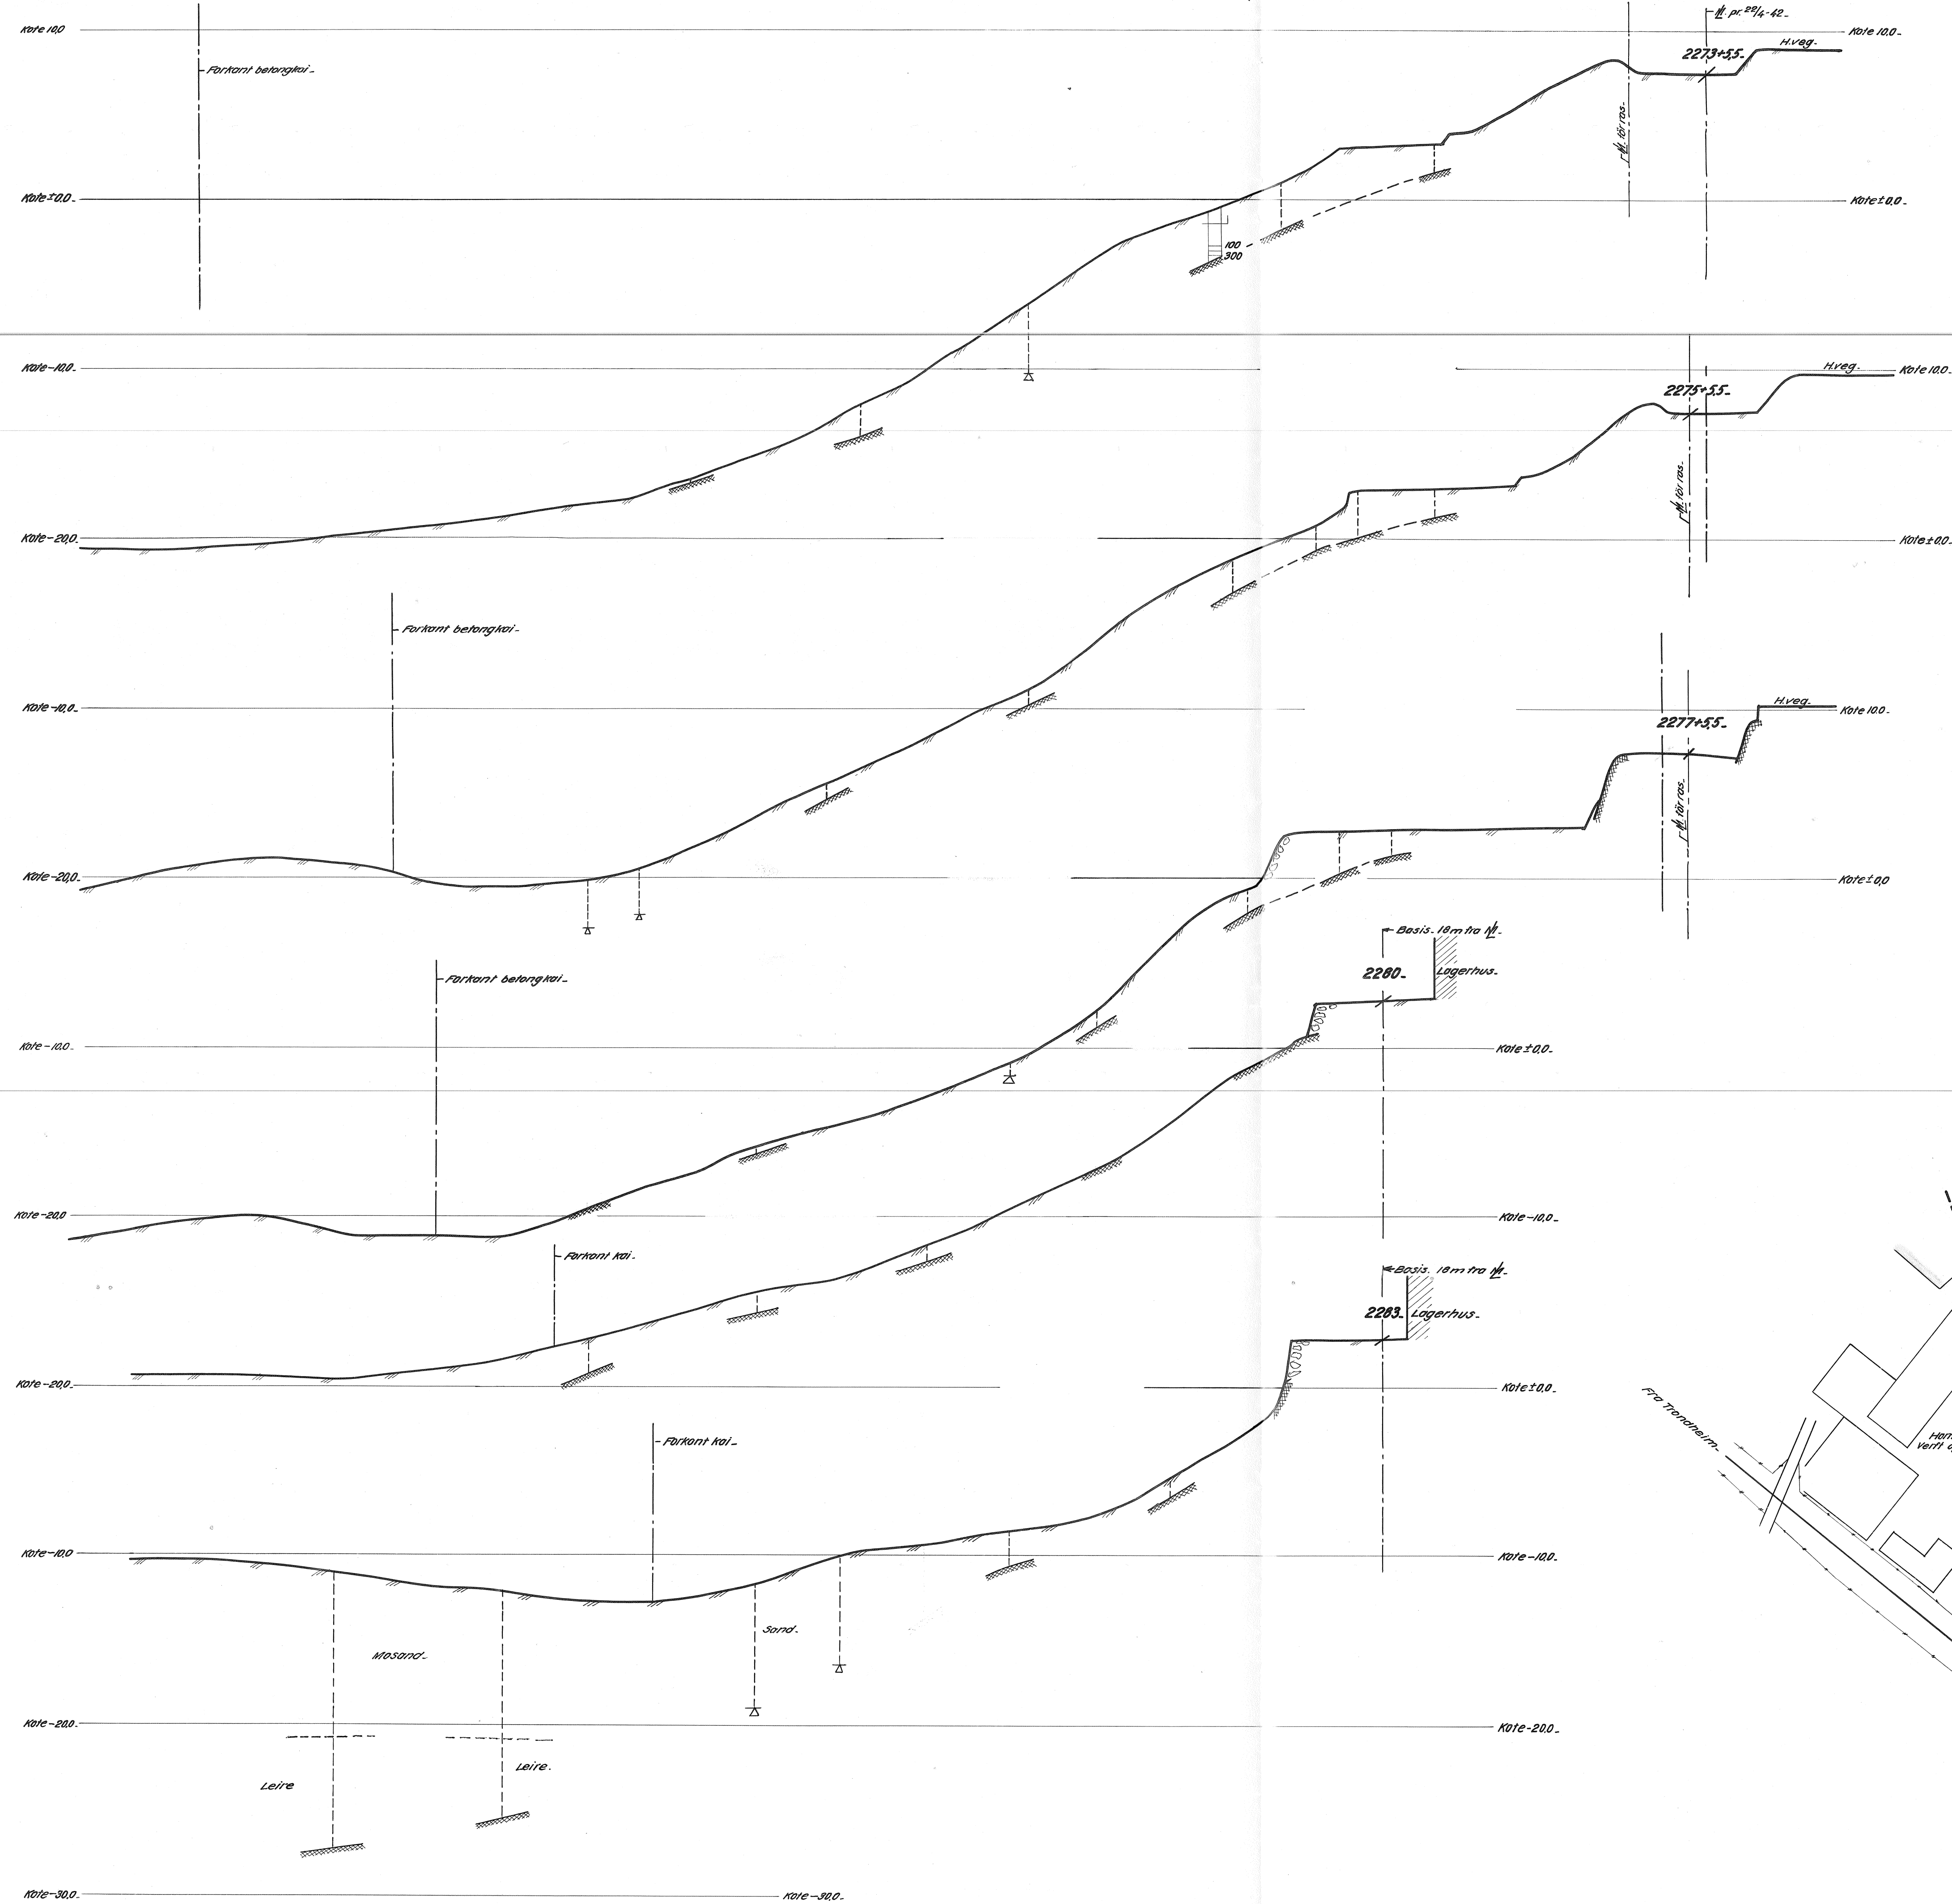
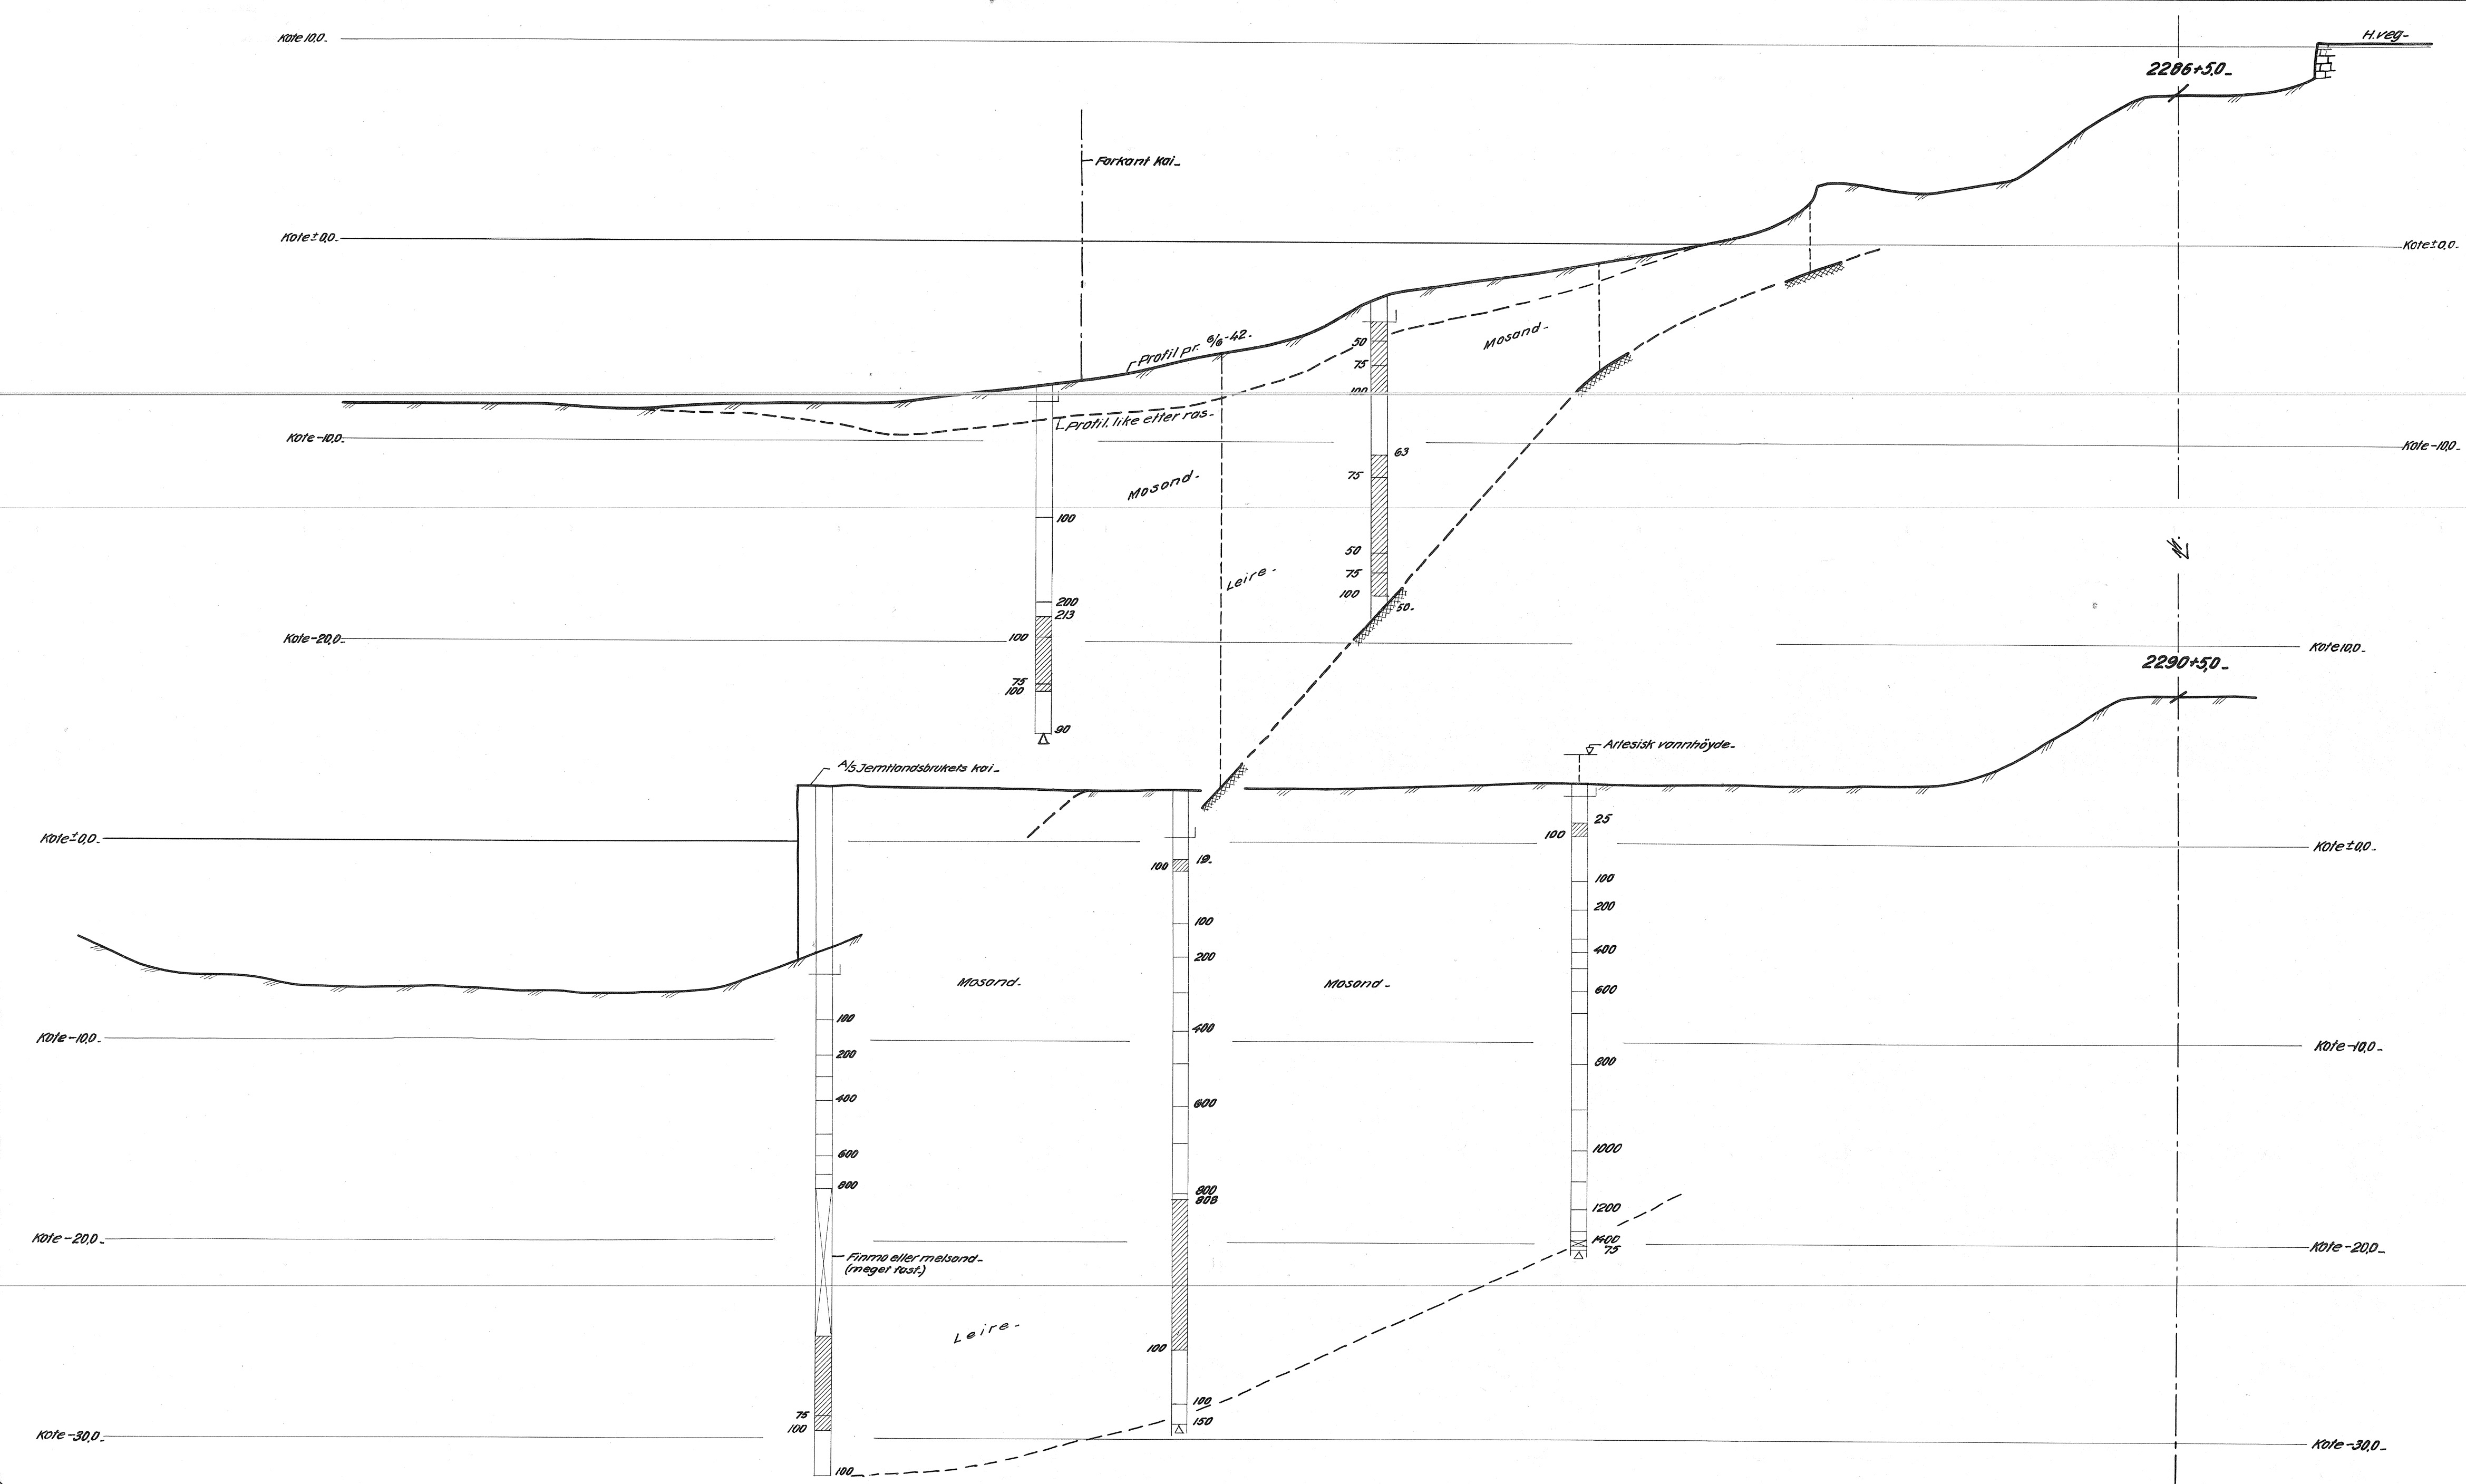
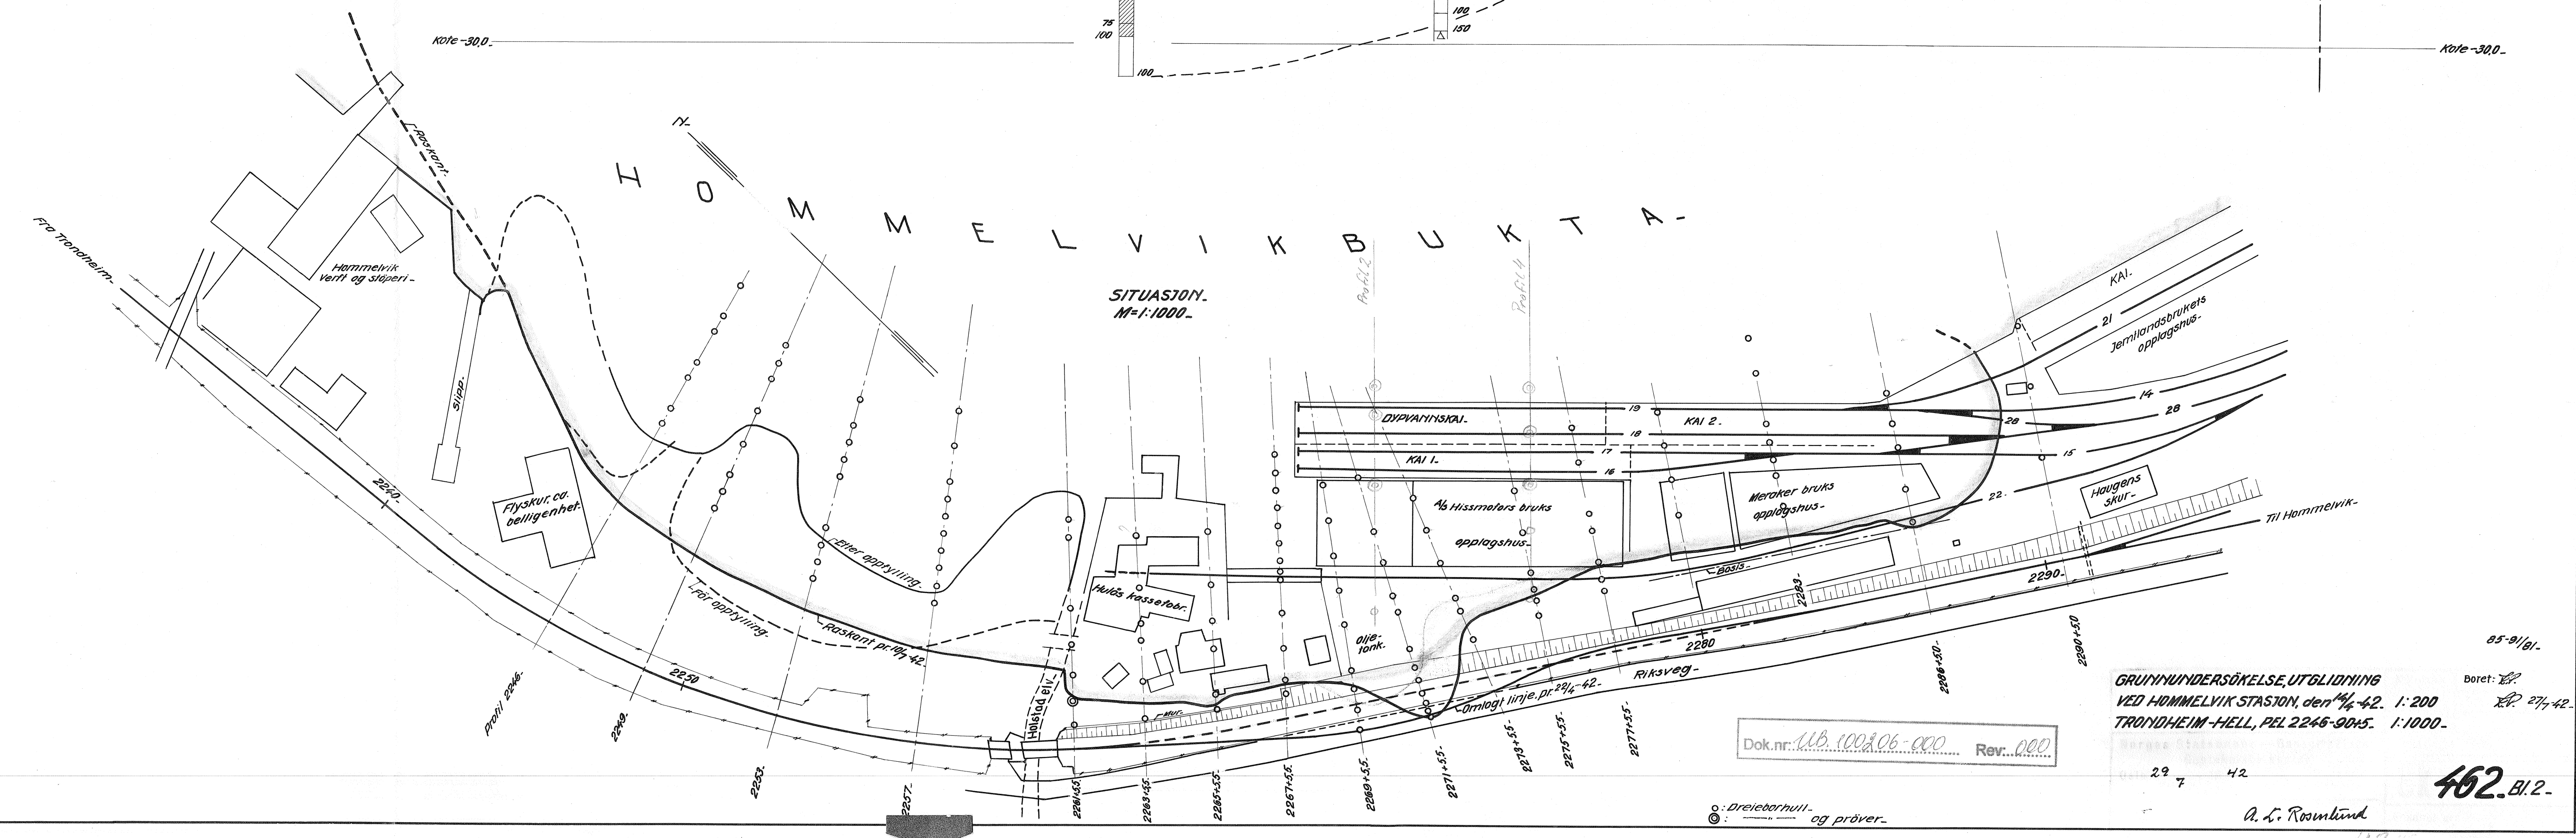
GRUNNUNDERSØKELSE, UTGLIDNING  
VED HOMMELVIK STASJON, den 14-42. 1:200  
TRONDHEIM-HELL, PEL 2248-9045. 1:1000.  
Dok.nr. 1000/06-000 Rev. 000  
A. L. Rasmussen  
462 Bl. 2.

Av profilene 2283 og 2286 + 5.0 som begge overskjerer innerste del av utglidningsområdet, fremgår at det her ligger igjen betydelige masser og ved å sammenholde med profil 2290 + 5 som ligger utenfor rasområdet sees at det kun er en del av det øverst liggende mosandlag som er rast ut. Under mosanden ligger et tykt leirlag. Hvor dybden til fjell er betydelig ligger grensesjiktet mosand - leire på omkring kote  $\pm 20$  men går helt opp til ca kote  $\pm 10$ . Over det sterkt skrånende fjellunderlag i profil 2286 + 5.0.

Mosandlaget er fremdeles minst 7 a 8 m tykt og grunnforholdene på dette område må derfor betegnes som ganske gode. Men da mosanden er løst lagret og antagelig humusholdig må en regne med peling for eventuelle kaianlegg. For slike kan det også bli påkrevet å utføre supplerende grunnundersøkelser innenfor det sist nevnte område.

På området østenfor rasbegrensningen av 1942 er det ifølge tegning Gk 462,2 og 463 konstatert finkornig sand til stort dyp så langt øst som grunnundersøkelser er foretatt, dvs. til Hommelvik stasjonsbygning. Grunnforholdene er her betryggende.

Nærmeste grunnundersøkelser er gjengitt på tidligere oversendte tegninger Gk.462,2 og Gk 463 med boringer henholdsvis i profil pel 2290+5 og pel 2315. Det første profil ligger like utenfor raskant av 1942 og det siste utenfor stasjonsbygningen. Det påtenkte pukklager ligger mellom disse profiler.

I første profil er konstatert ca. 20 m fin mosand med underliggende leire, og i det siste profilet er boret i fast lagret fin sand til dybden 10-15 m hvor boringene måtte avbrytes.

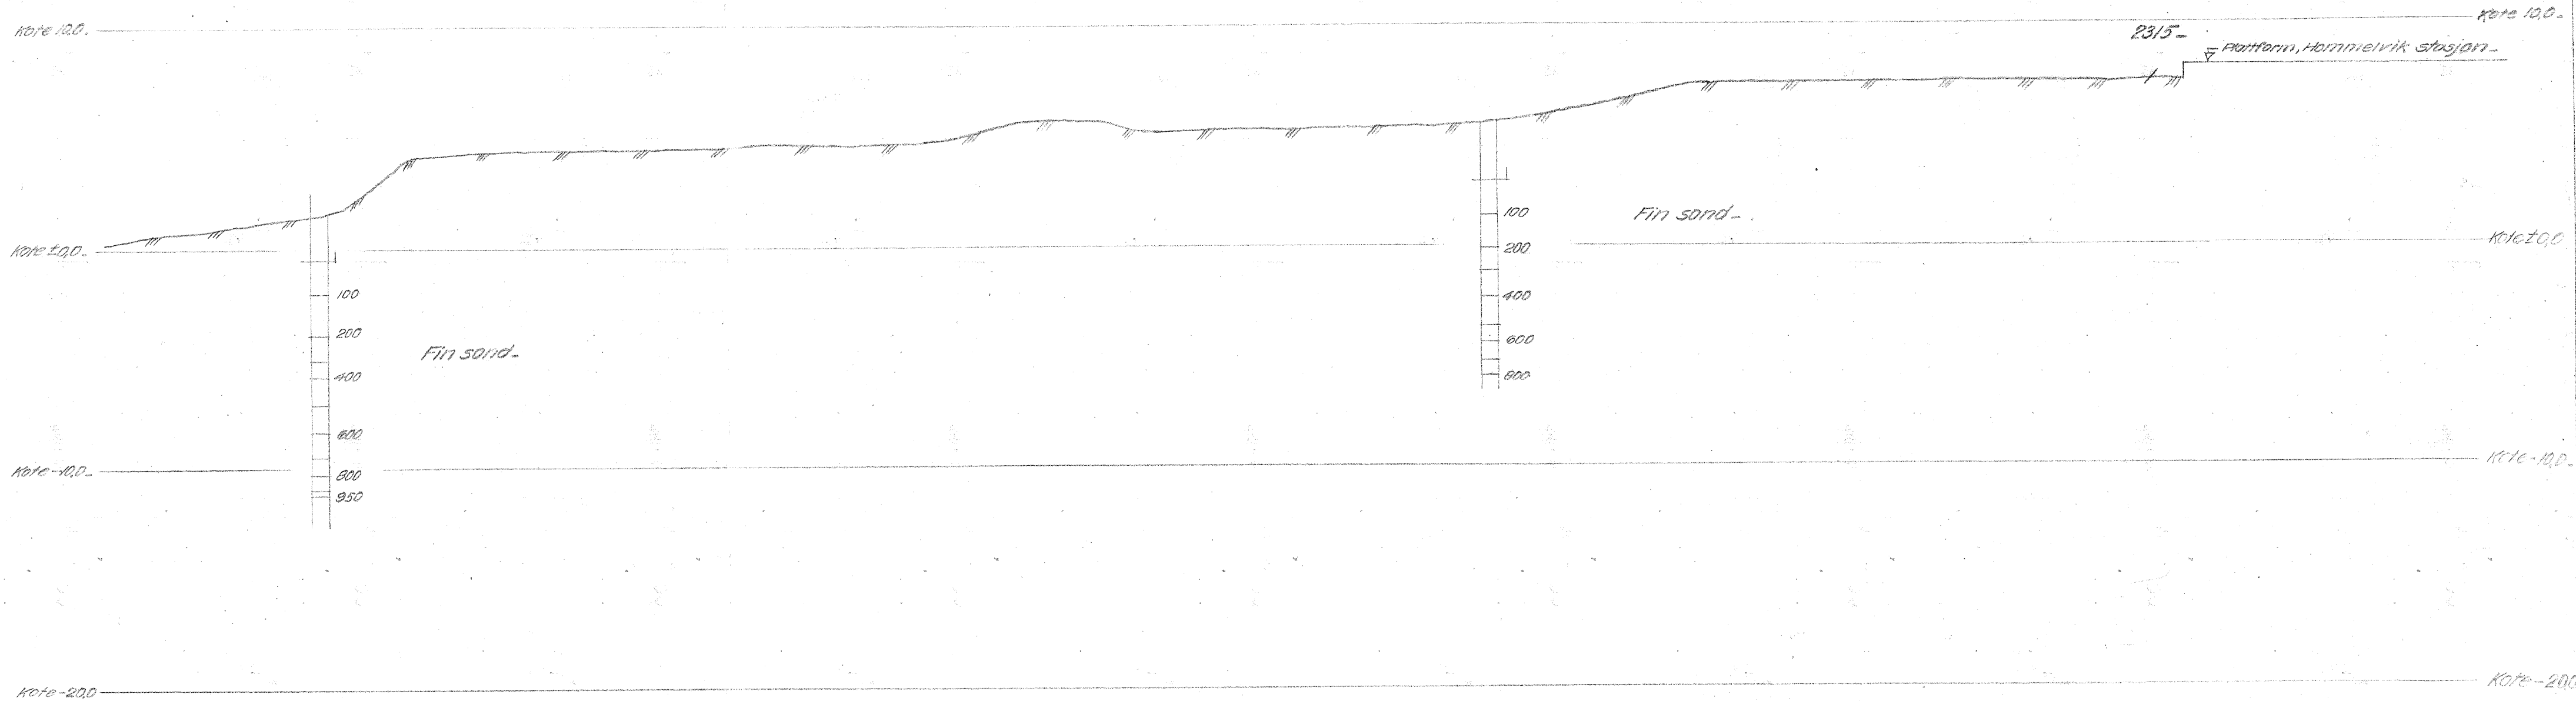
| GRUNNUNDERSØKELSE<br>HØMMELVIK STASJON -<br>TRONDHEIM - HELL, pol 2315 | | Målestokk<br>1:1.200 | Boret: <input checked="" type="checkbox"/> 1000/42<br>TFA: <input checked="" type="checkbox"/> 29/42 |

Noen fare for utvidelse av raset foreligger ikke og stasjonsbygningen må ansees for å ligge på sikker grunn. For sikkerhets skyld ble boret i profil 2315 (se vedlagte Gk.463) ut for stasjonsbygningen. Det ble konstatert fast lagret mosand til stort dyp.

Grunnen under det påtenkte pukklager er meget bæredyktig, og stabilitetsmessig - med tanke på skredfare i fin sand - vil utlegging av 6000 m<sup>3</sup> pukk gjøre lite fra eller til.
