R.919 JUPITERVEGEN 6A

GRUNNUNDERSØKELSER GEOTEKNISK VURDERING

Rapport fra Geoteknisk faggruppe.

Oppdrag: R.919	JUPITERVEGEN 6A GRUNNVANNSPROBLEMER		
Trondheim den:	25.05.94		
Oppdragsgiver:	Eier	Oppdrag ved:	Odd Berntsen
UTM-referanse:	NR 713 300	Sted:	Stubban
Feltarbeide utført:	april -94	Antall bilag:	4
		Antall tekstsider:	5
Feltmetoder:	dreiesonderinger	poretrykksmåling	prøveserier
Emneord:	grunnvann	stabilitet	drenering
Sammendrag:	Saksbehandler: Kåre Sand <i>Kåre Sand</i>		
<p>Etter 25 år med problemfrie forhold begynte det høsten -93 å strømme inn vann i kryperommet under sokkeletasjen i Jupitervegen 6A.</p> <p>Vannet antas å være grunnvann som tilføres gjennom permeable lag i leira, og som på det aktuelle tidspunkt fant ny drensvei - inn i kryperommet via uk bankett.</p> <p>Vannet bør avskjæres med grøfter langs gavlveggene, og drenerør ført via sandfangkum til eksisterende AF-ledning.</p>

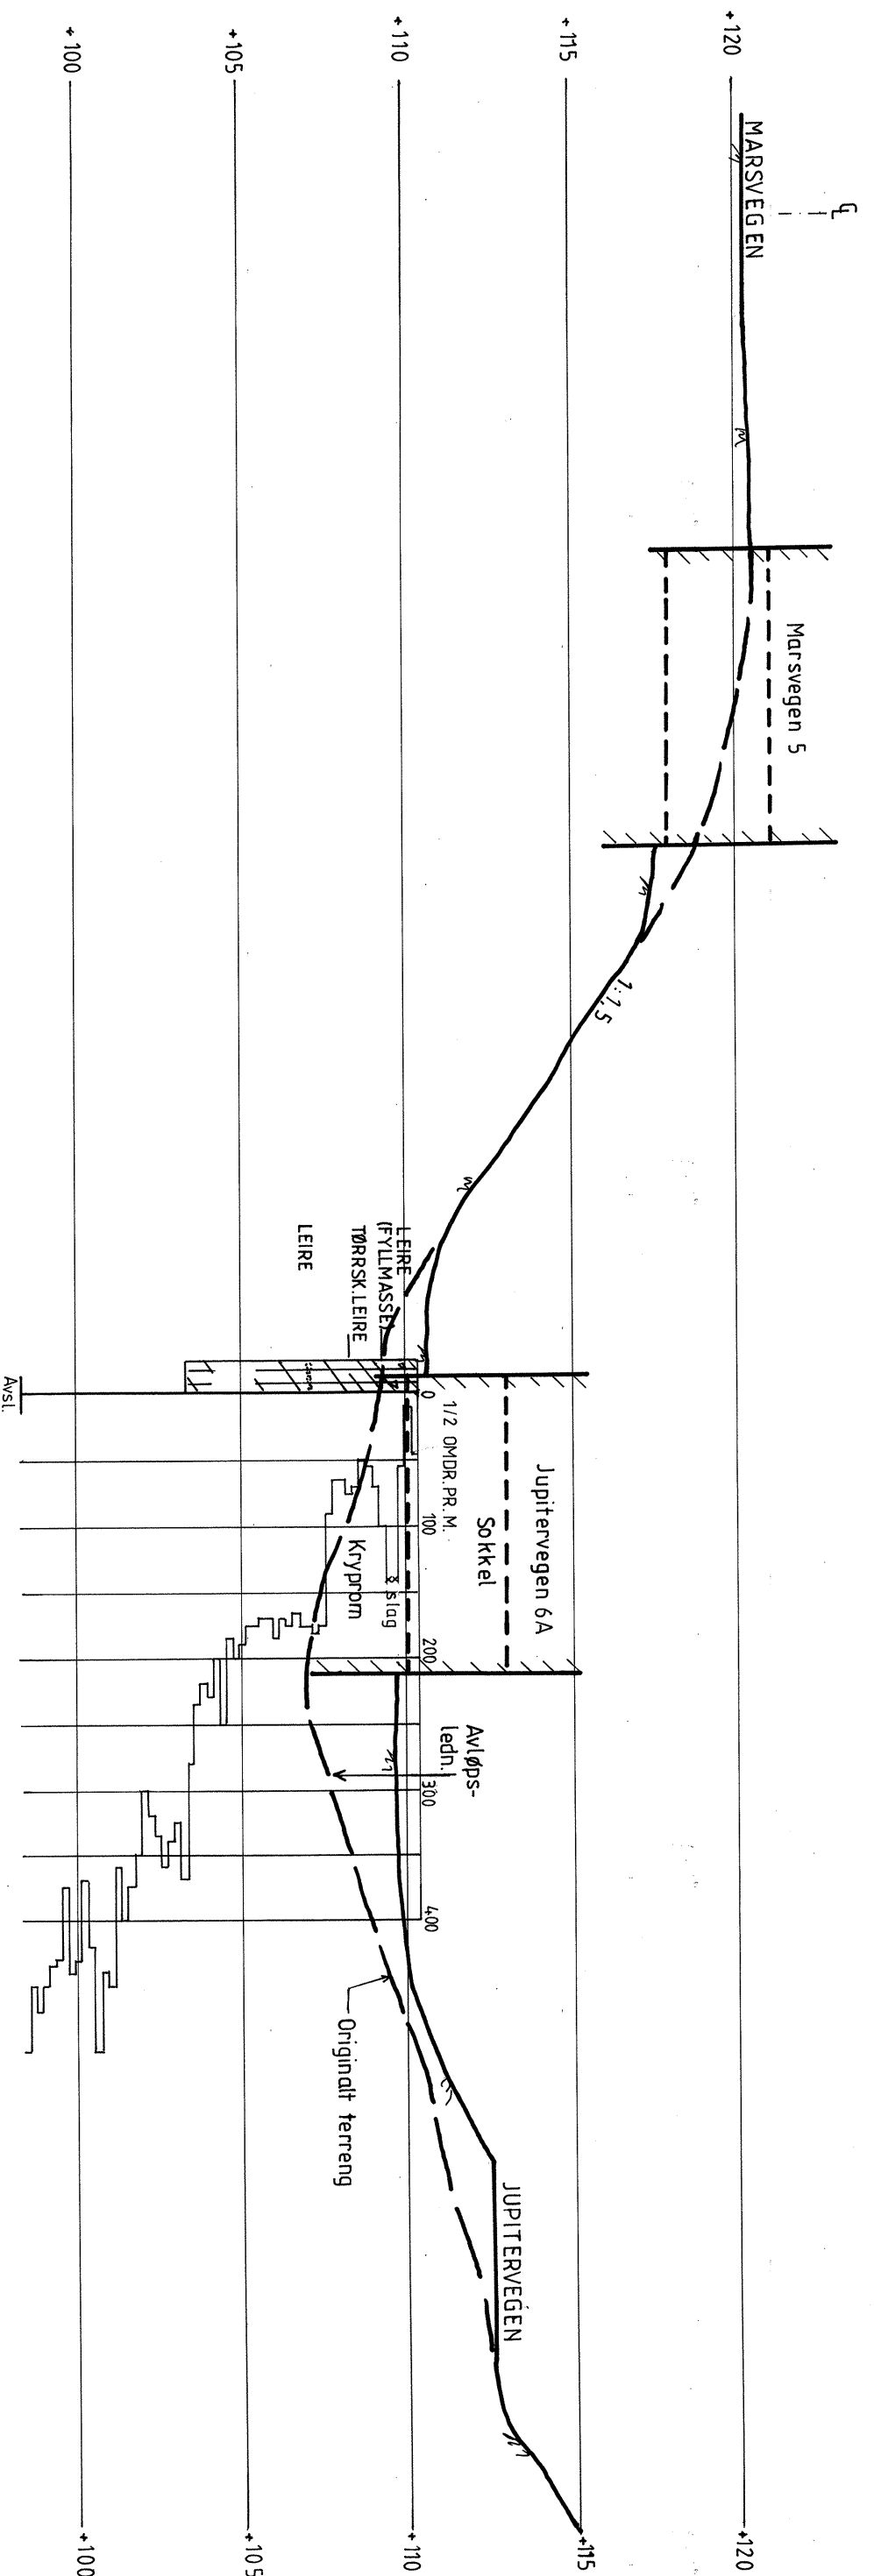
Profil med dreieboring- og prøvetakingsresultat

- Terreng** Tomten ligger i dalsiden i en erosjonsdal, som går i øst - vest retning. Skråningen opp mot Marsvegen i nord ligger med helning ca 1:2. Mot sør er dalen gjenfylt i over 3 meters mektighet. Dagens- og originalt terreng er vist på terrengprofilen. Innvendig bunn i kryperommet representerer originalt terreng.

- Grunnen** Grunnen består av leire.
- I borpunkt 1 har vi påvist ca 1 meter oppfylt masse (leire), sannsynligvis fra oppføringen av huset, over ca 3 meter rasmasse, også leire. (Rasmassene stammer fra ravinedannelsen). Fra ca 4 - 4,5 meter under terreng har vi fast siltig leire.

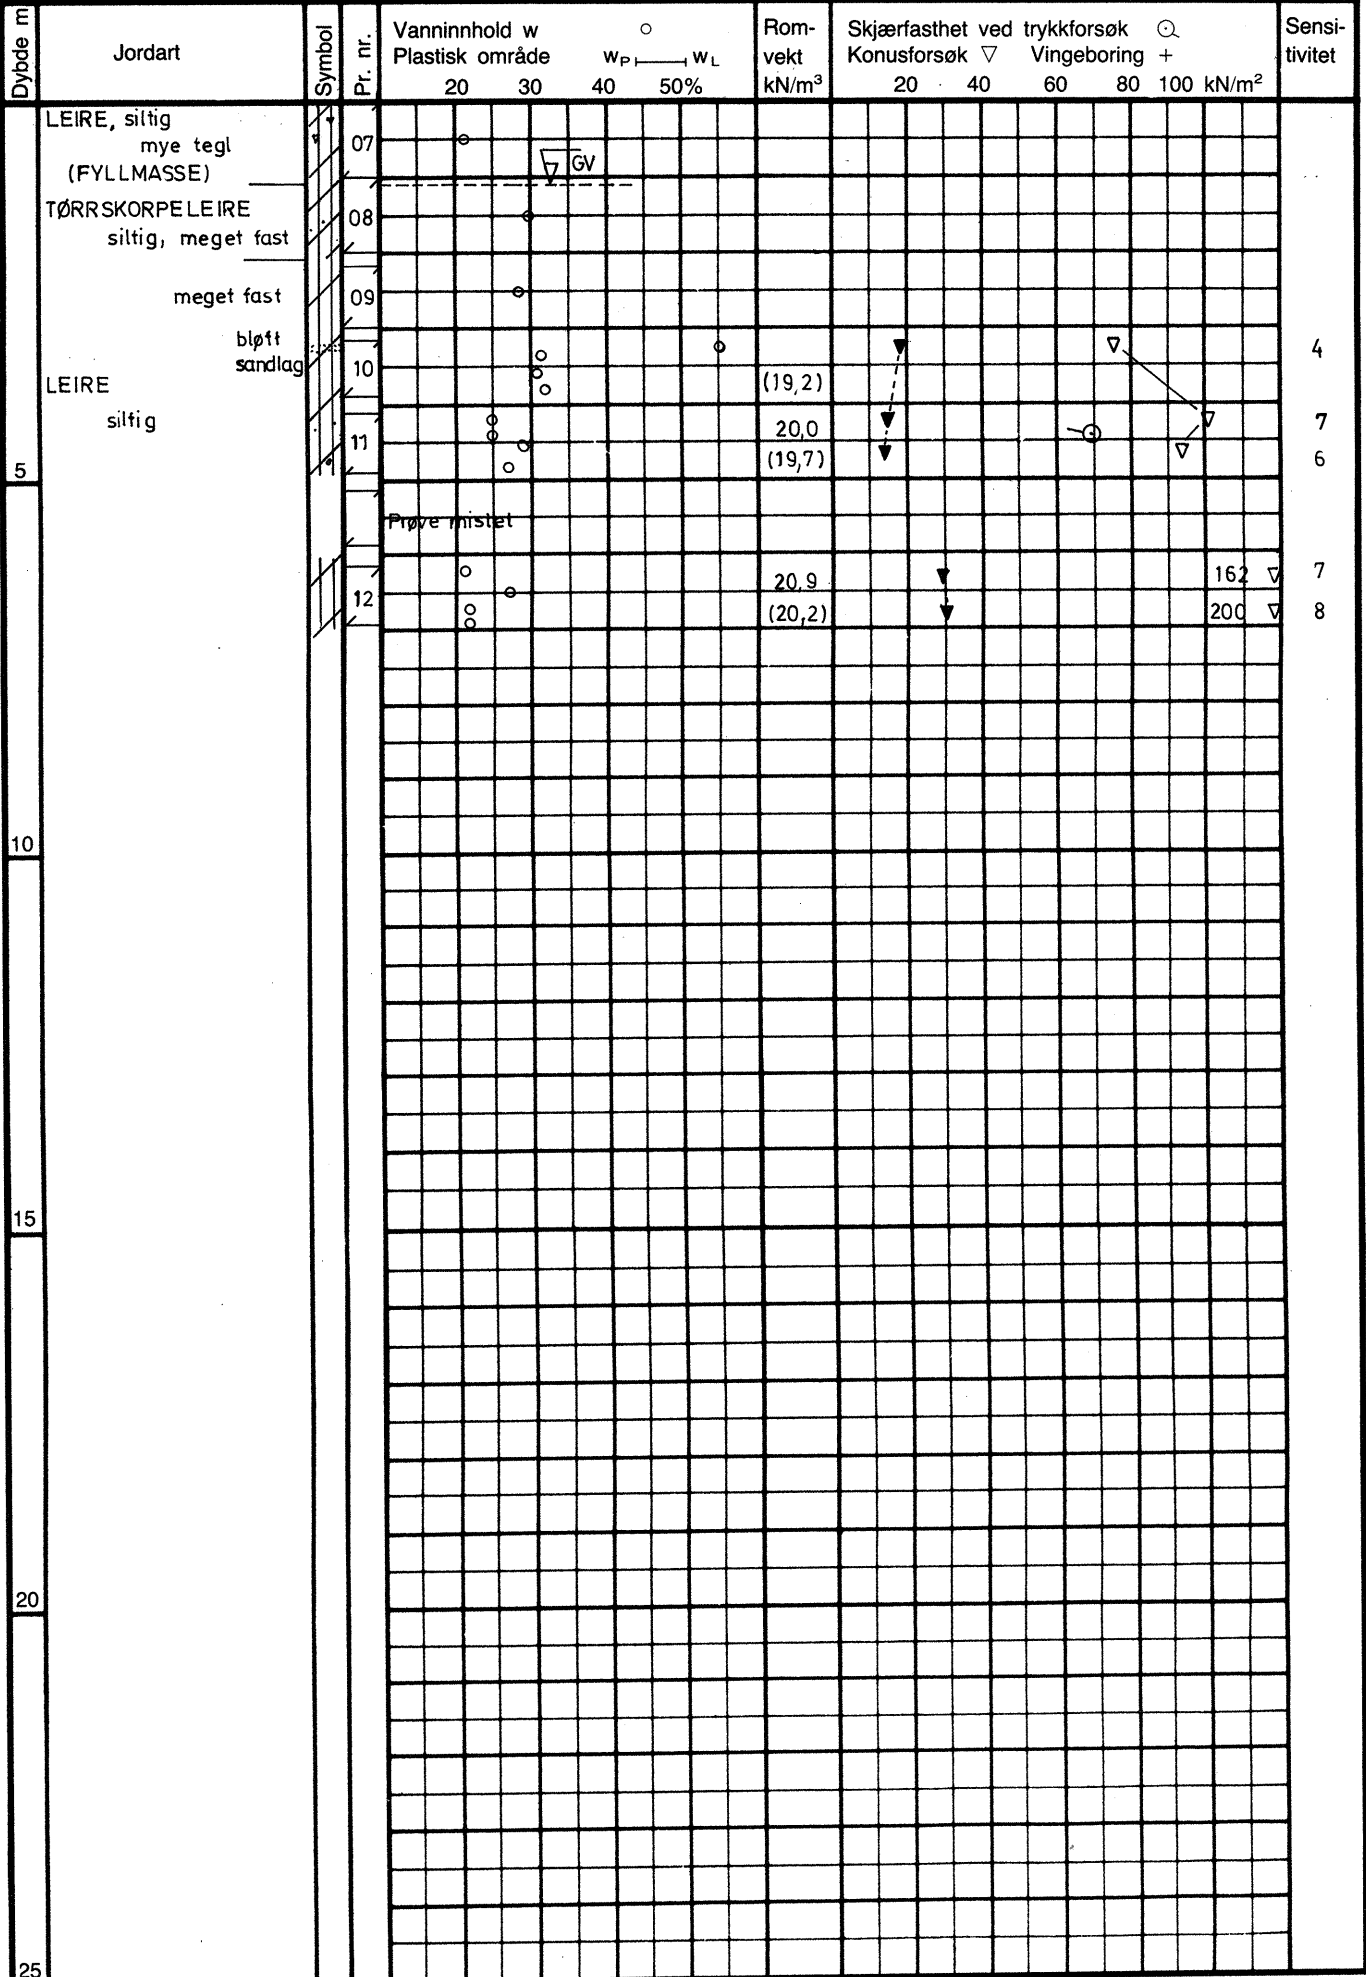
TRONDHEIM KOMMUNE, geoteknisk seksjon
 BORPROFIL

- I borpunkt 2 har vi påvist ca 1 meter fyllmasse over fast siltig leire. Mellom 3,0 og 3,5 meter under terreng har vi påvist et 10 - 20 cm sandlag med meget høyt vanninnhold.

- Grunnvannstand** Grunnvannstanden i punkt 1 ligger 2,3 meter under terreng, og antas å tilsvare dreneringens nivå. I borpunkt 2 tilsvare poretrykket 6 meter under terreng en grunnvannstand på 1,1 meter under terreng.

Grunnvann i leire har bare reservoar av interesse dersom det finnes permeable lag og lommer. Leira er i seg selv i alle praktiske sammenhenger helt tett og avgir ikke vann. I borpunkt 2 påviste vi et permeabelt lag i nivå like over bunnen i kryperommet. Utstrekning og evt. helning på laget er ikke kartlagt. Av vanninnholdet i massen synes det som om laget er sterkt vannførende.
