N. S. B.  
GEOTEKNISK KONTOR

DRAMMENBANENS DOBBELTSPORANLEGG  
FYLING NR. 5, PEL CA. 1567  
GRUNNUNDERSÖKELSE GK. 2177

DRAMMENBANENS DOBBELTSFORANLEGG  
STÖTTEMUR PEL 1559  
GRUNNUNDERSÖKELSE  
GK. 2177.2

SLEPENDEN STÖTTEMUR  
DRAMMENBANEN KM 15,7  
GK 2177,3

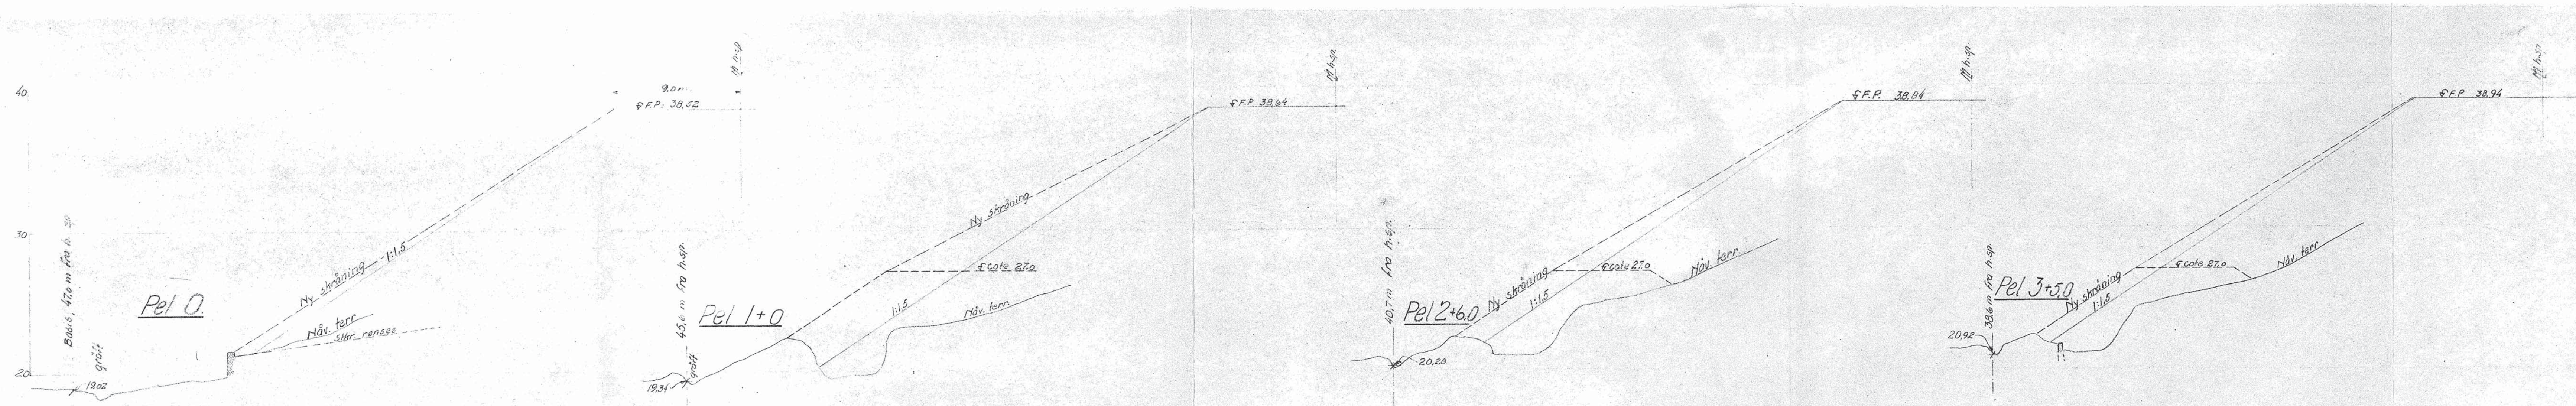
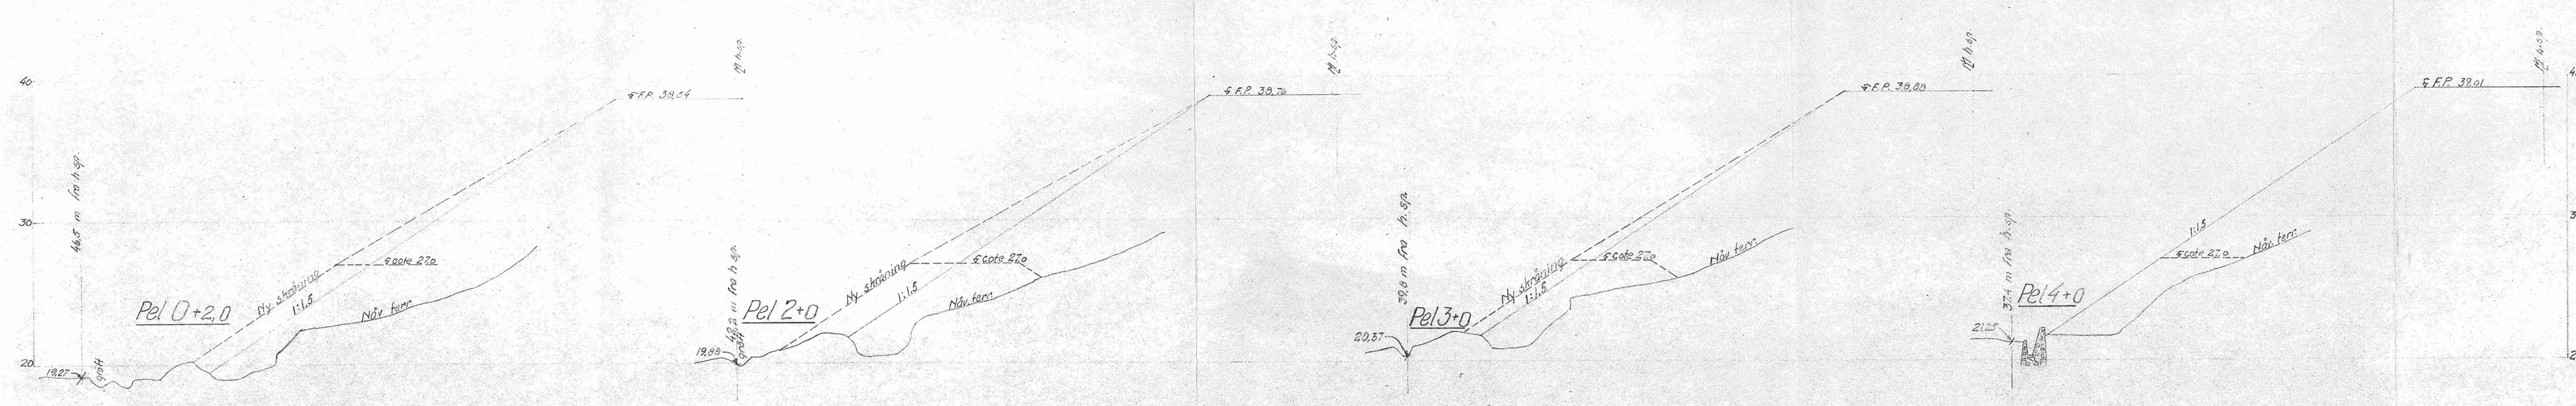
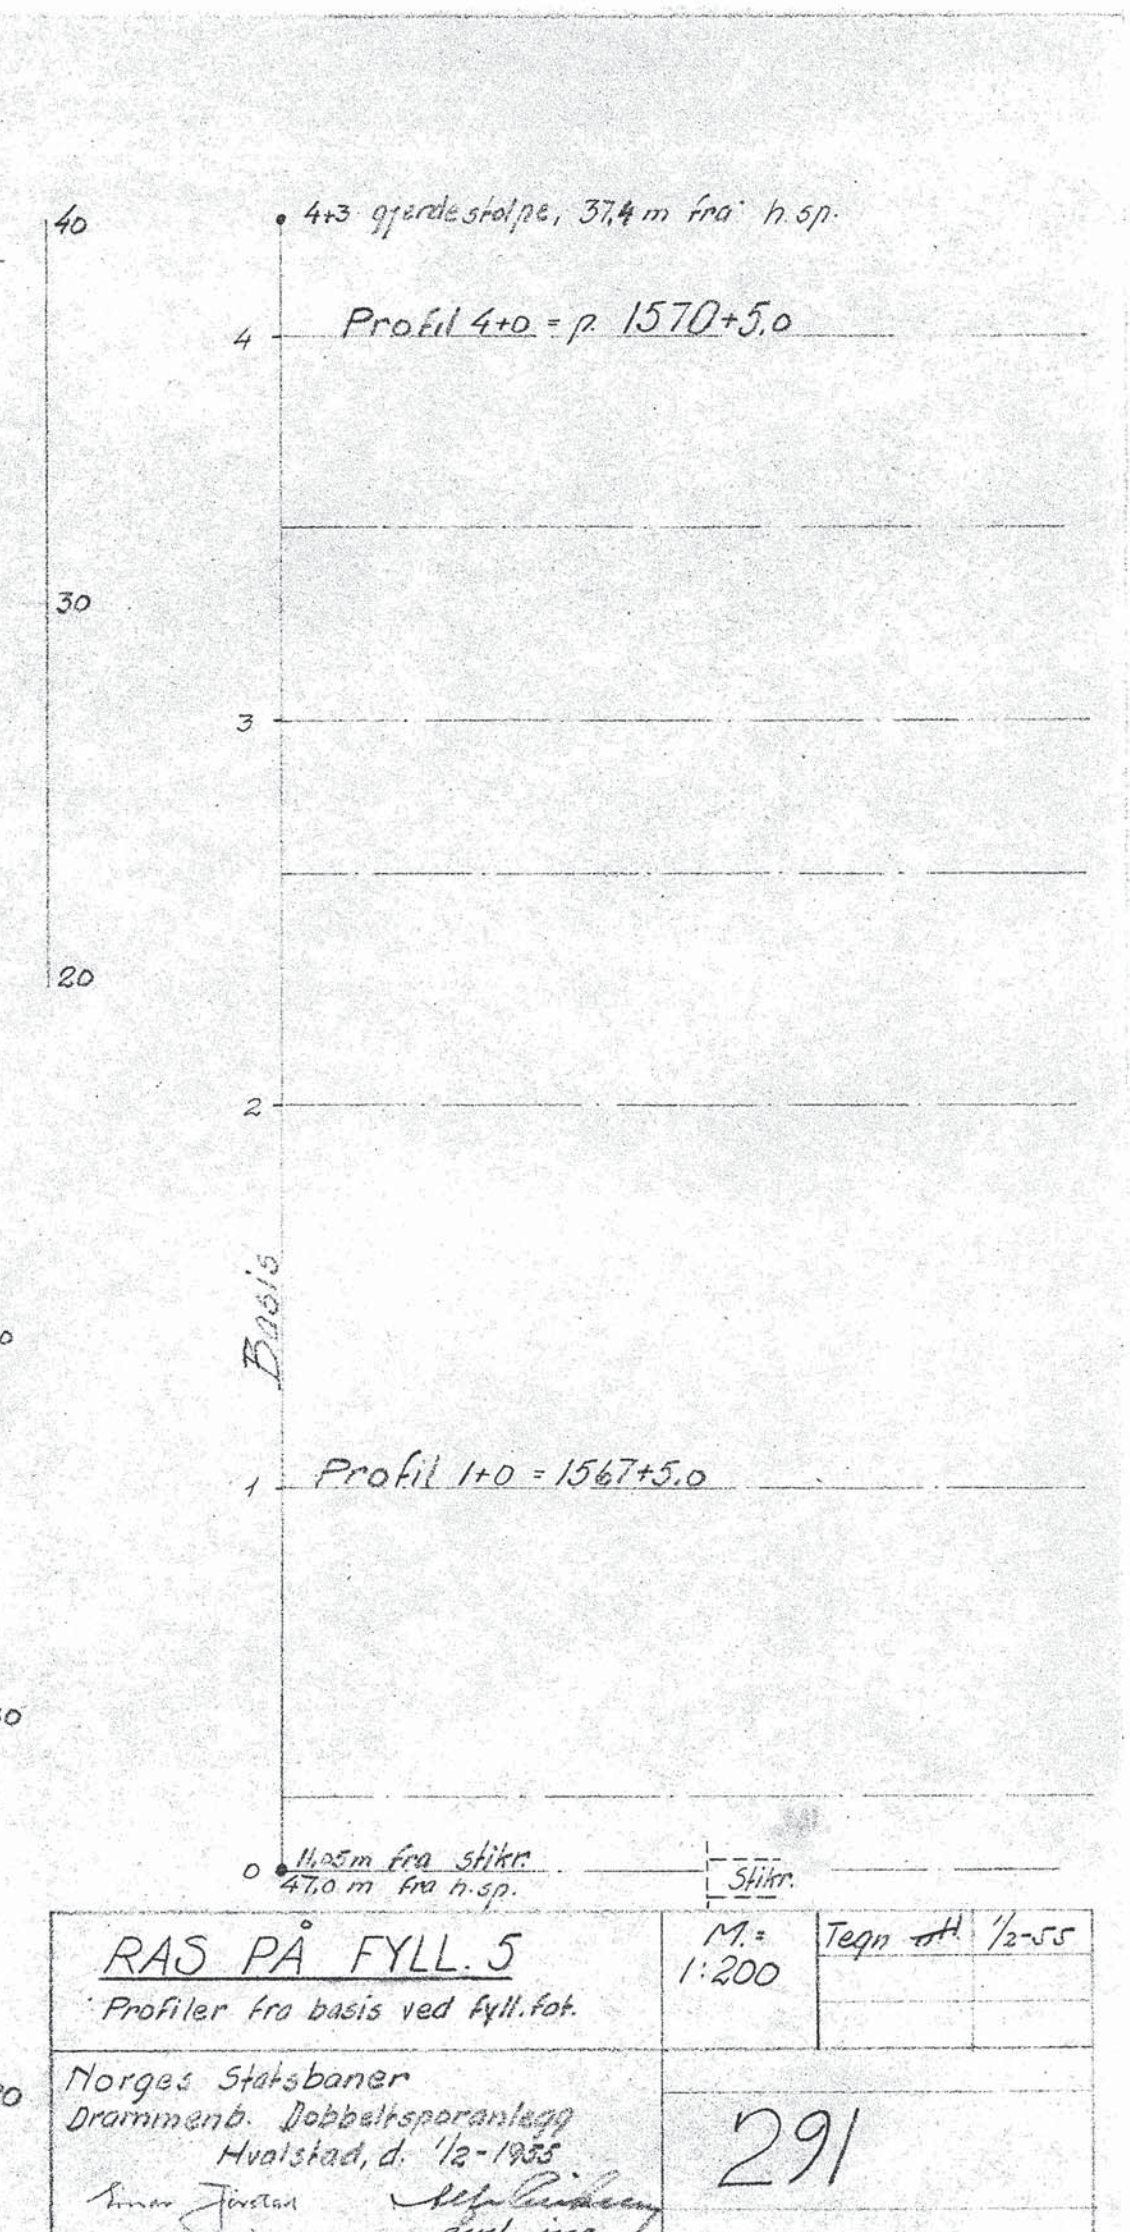
Resultatene er vist på tegning Gk. 2177, hvor det er gjengitt 3 oppborede profiler over utglidningsområdet.

Opprinnelig terreng i profilene er interpolert fra originalprofilene, og det fremgår at det er *fyllt*. Over et terreng hvor fjellet lå i dagen over store deler av profilene og at det i projektert fyllingsfot kunne være et par meter til fjell. Grunnforholdene under storparten av den projekterte fyllingen har derfor vært tilfredsstillende.

Fyllingsfoten slår ut i kanten av en leirfylt dyprenne, og leirelagets tykkelse er midt over dyprennen 6-8 m. På dypet er denne leiren lös, og den er også kvikkaktig.

De utglidde masser dekker en del av leiren i dyprennen, og ved sin beliggenhet gir disse massene en ekstra sikring av fyllingsfoten. Storparten av massen utenom opprinnelig profil bör derfor bli liggende, og man bör bare foreta en utjevning og opp-pynting av hensyn til praktiske og estetiske forhold.

Det er hittil brukt kvabbmasser til oppbygging av fyllingen. Man skal være oppmerksom på at dette for en så stor fyllingshöyde, og spesielt når det arbeides vinters tid eller i våte perioder, er dårlige fyllingsmasser. Risikoen for overtrykk i porevannet, populært kalt vannlommer, er tilstede, og selv om man oppnår å få bygget fyllingen opp i full höyde, kan det ta år för den er sikker å kjöre på. Dette forholdet har

I det foreliggende tilfelle, hvor nåværende terreng også er meget bratt, bør det avgjort skaffes bedre masser til den resterende del av fyllingen, og da grus formodentlig er vanskelig å skaffe til veie, må det brukes stein.

Overflaten i nåværende kvabbskråning bør, før man setter i gang utfylling av stein, utjevnes. Det anses påkrevet at steinfyllingen skaffes en solid fot ved at det graves som antydnet i profilene og at det fra denne grøften tas pålitelige utløp for vann med ca. 20 m mellomrom.

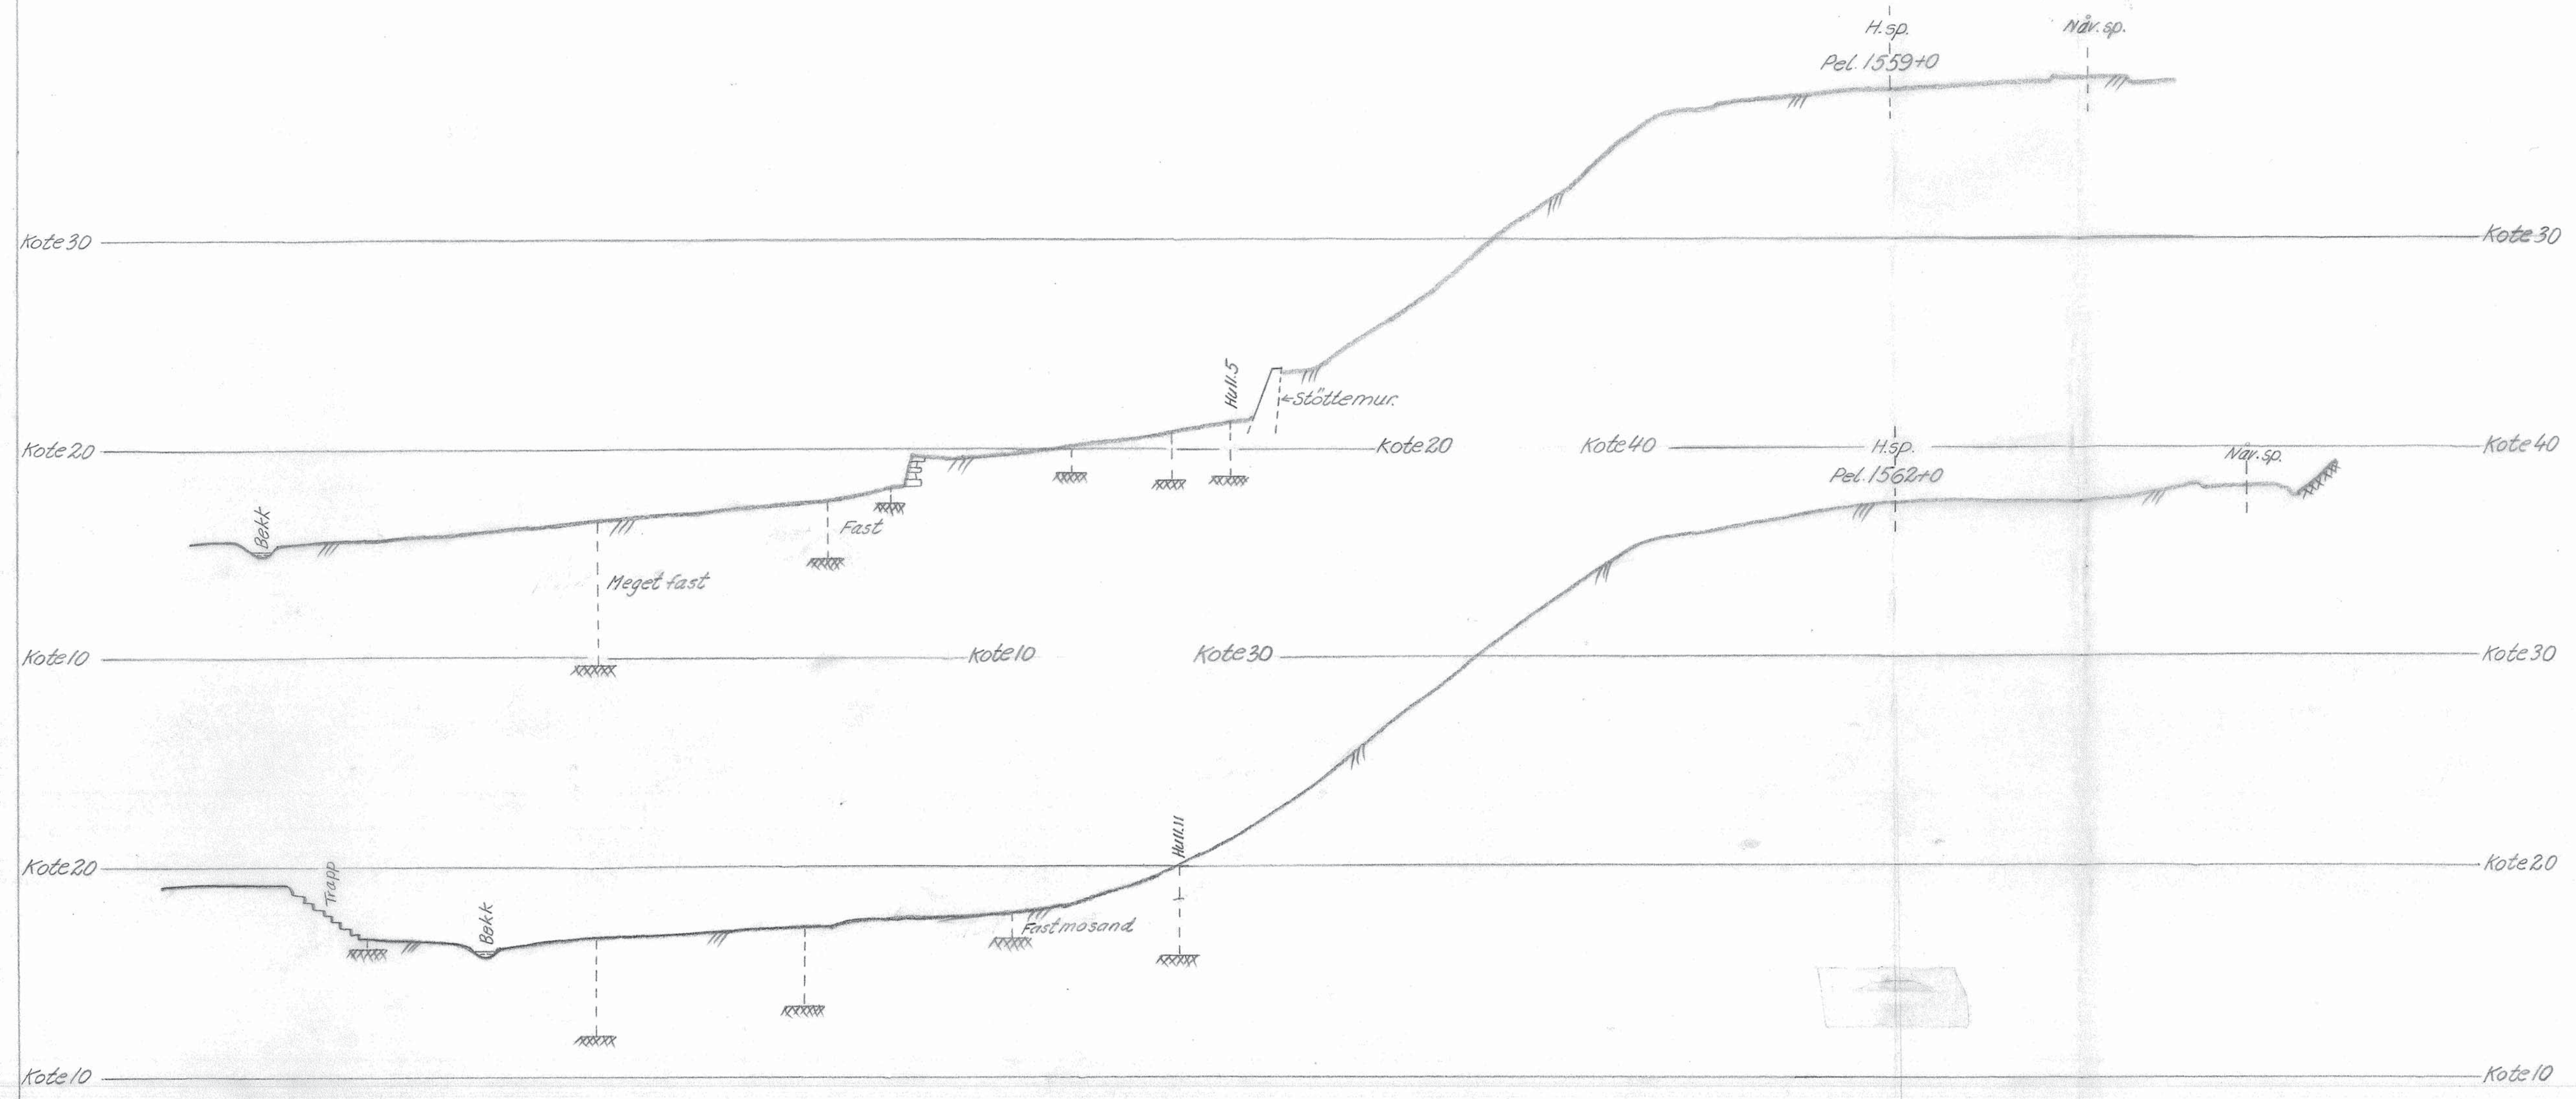
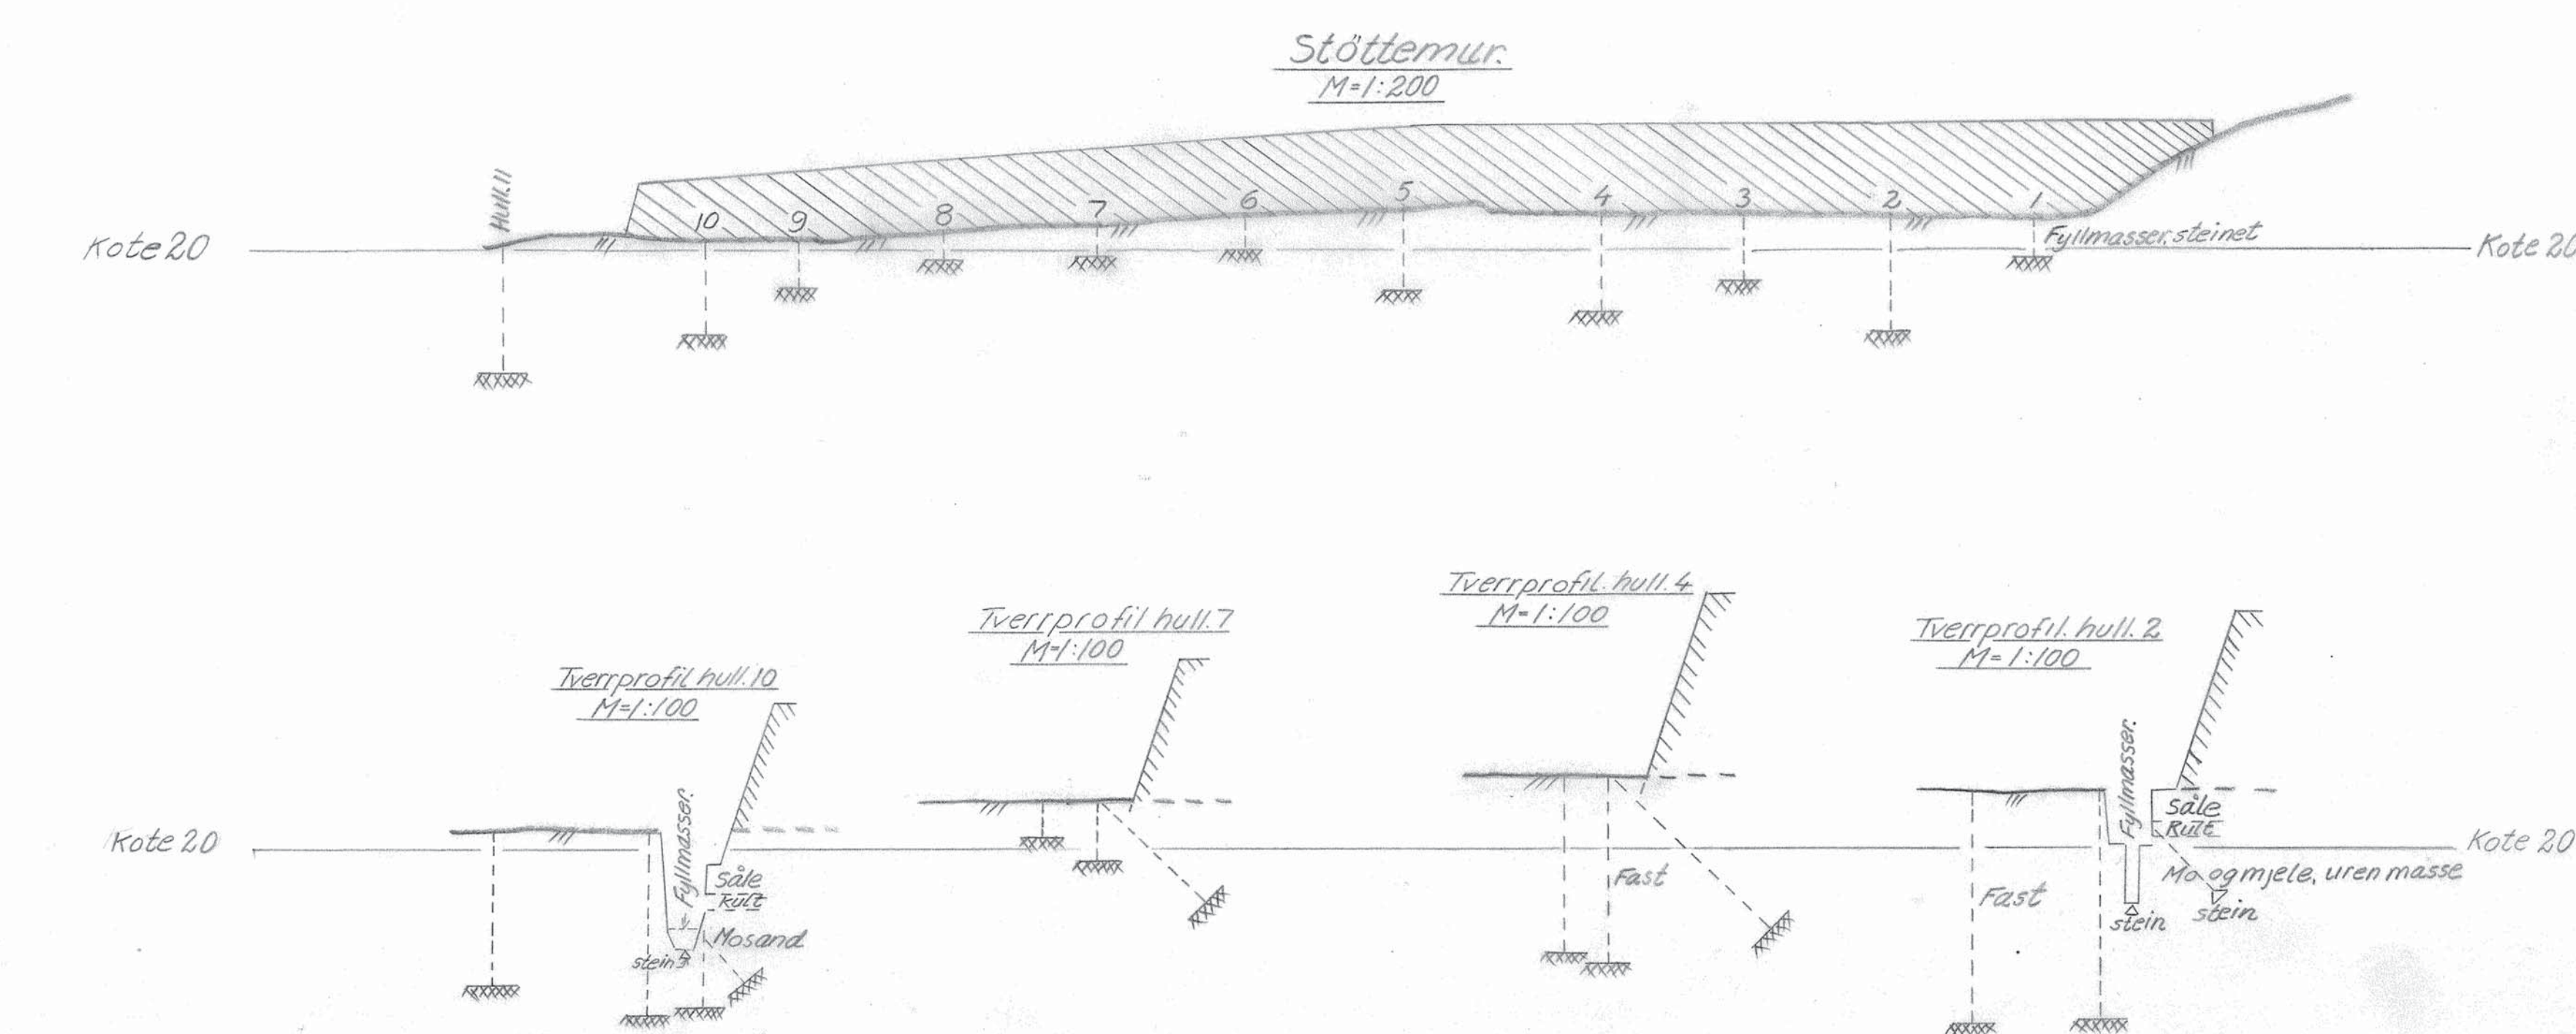
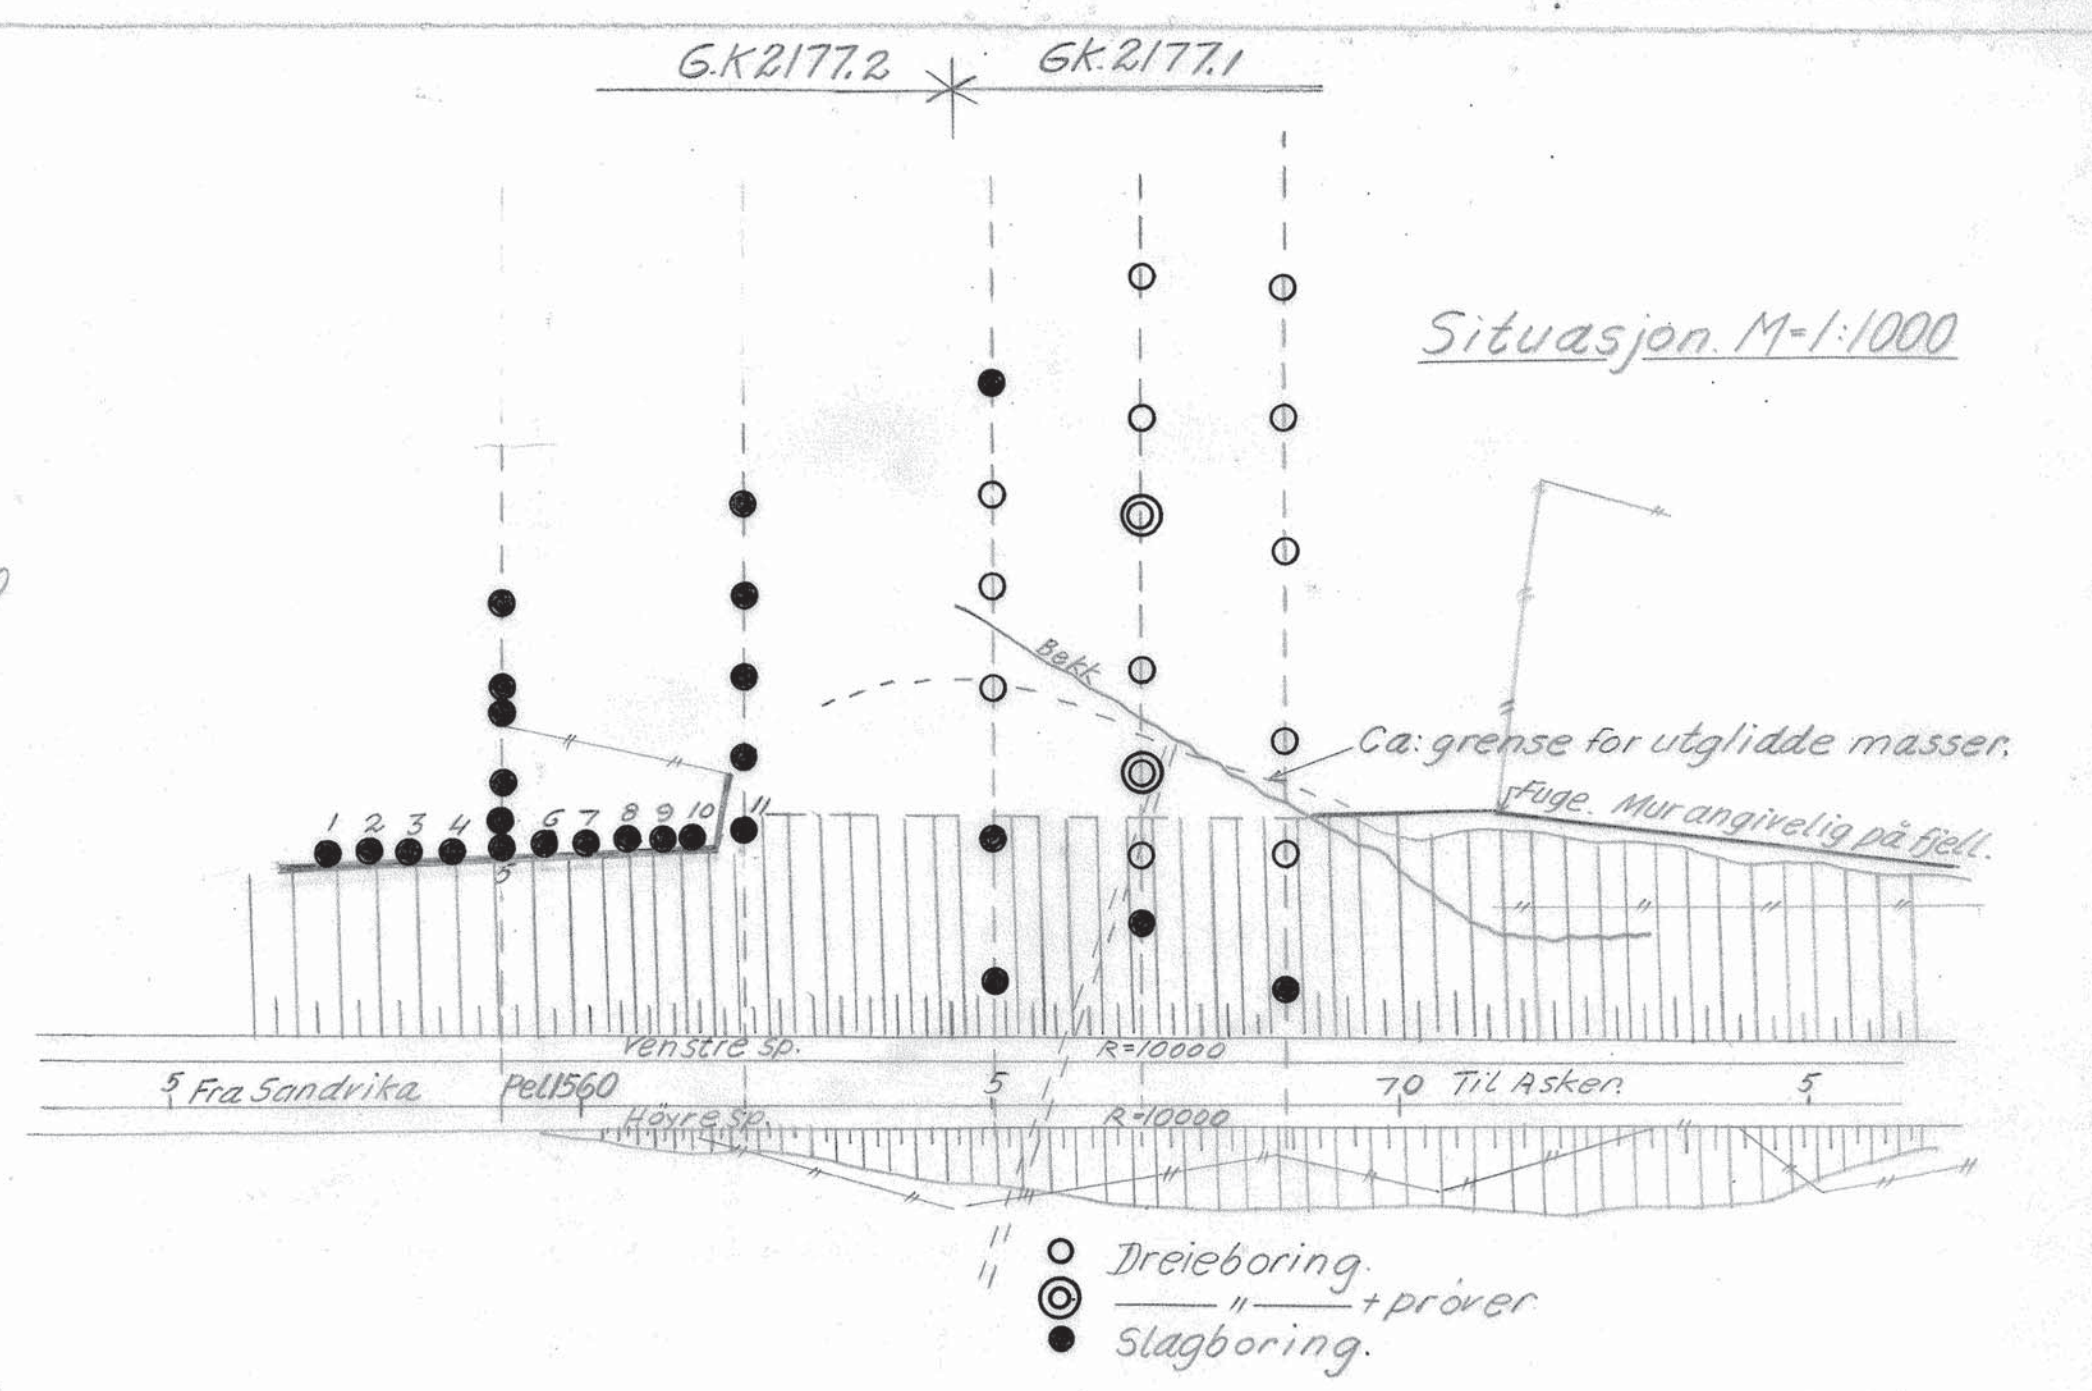
Drammenbanens dobbeltsporarb.	Målestokk 1:1000	Boret. O. Aa.
Støttemur pel. 1559	1:200	Tegn. 1955 O. Aa.
Grunnundersøkelse	1:100	R. Larsson
Norges Statsbaner - Banedirektøren	Erstatning for:	
Geotekniske kontor	GK 2177.2	
7/12 - 19 55	Erolattlet av:	
H. Kvernåsen	8 B 51 Form A

Det fremgår av tegning Gk. 2177.2 at det er utført boringer i murens forkant i hele dens lengde og at det også er boret på skrå under murfundamentet. Muren er fundamentert direkte på lösavleiring. Det viser seg heldigvis at lösavleiringen består av ganske fast mo og mjøle. På enstrekning av ca. 15 m lengde, omfattende borhullene 6, 7 og 8, er det i murens forkant bare 1 m til fjell, men fundamenteringen synes heller ikke her å være ført ned til fjell. På murens midtparti er det ifølge skråboringer i boringsprofilene 4 og 7 ikke støpt såle under muren.

Da det intet sted er leire under fundamentet er stabilitetsforholdene med hensyn på utglidning tilfredsstillende men da jordarten på sine steder er telefarlig og fundamenteringsdybden på enkelte steder er mindre enn 1,0 m anses det påkrevet å legge ut ca. 0,5 m jord- eller steinmasse foran muren.

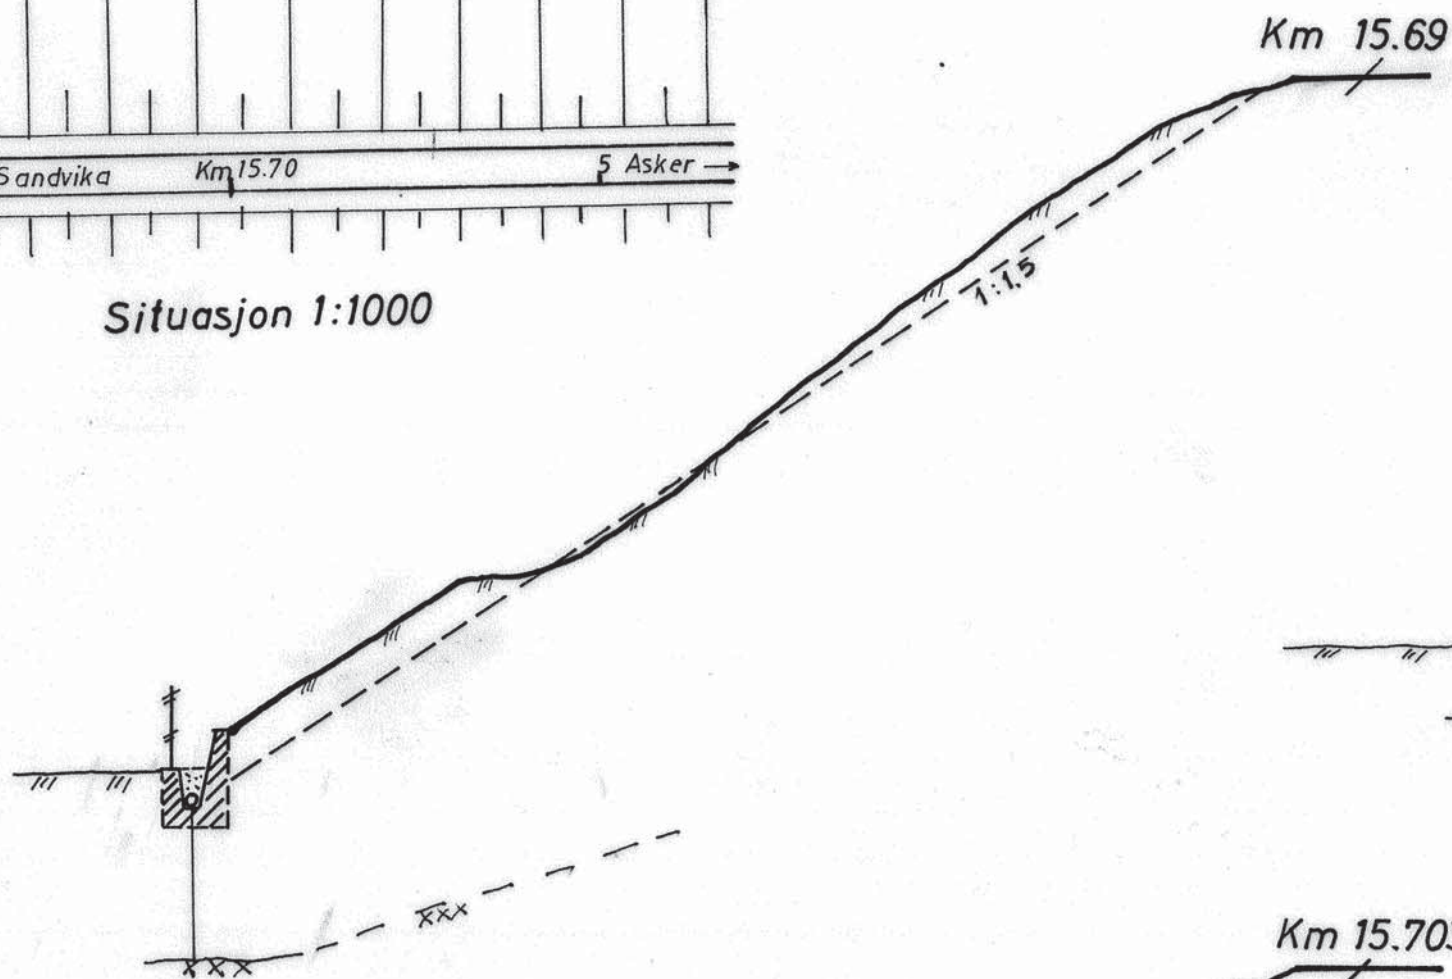
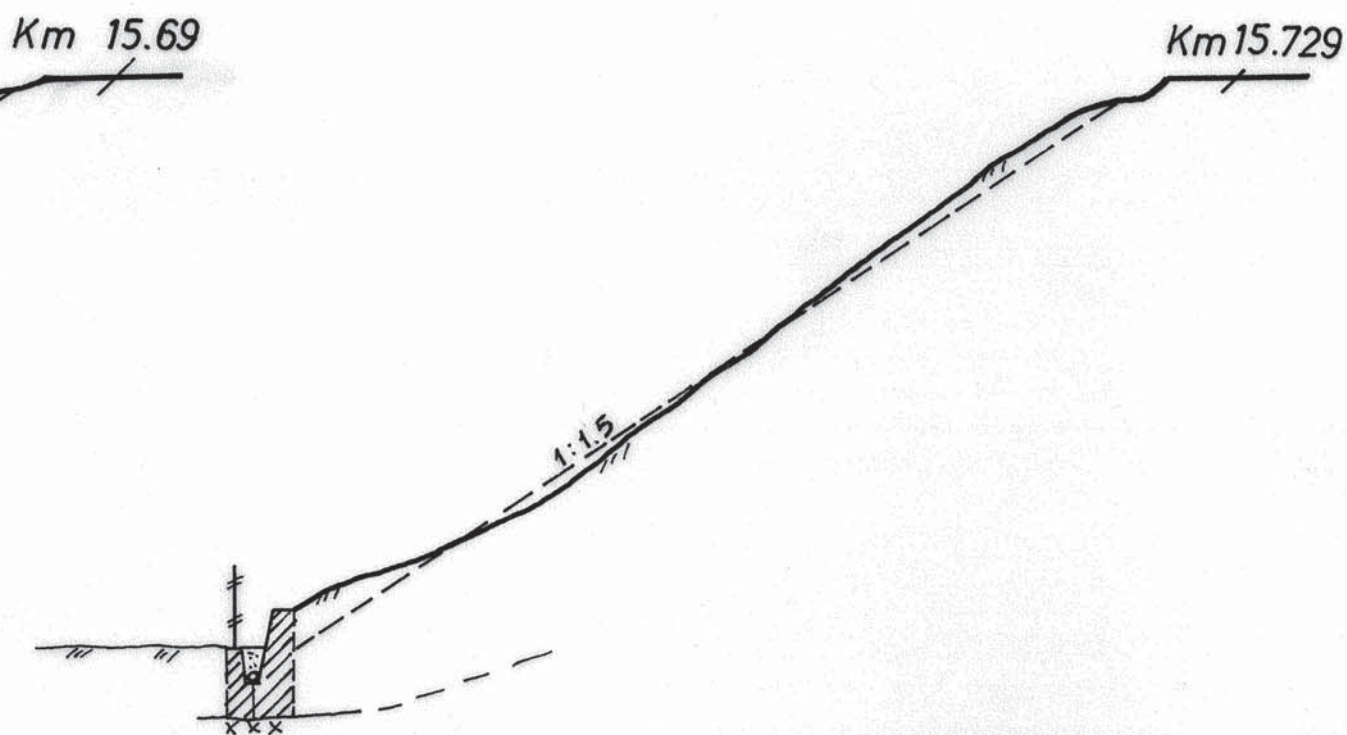
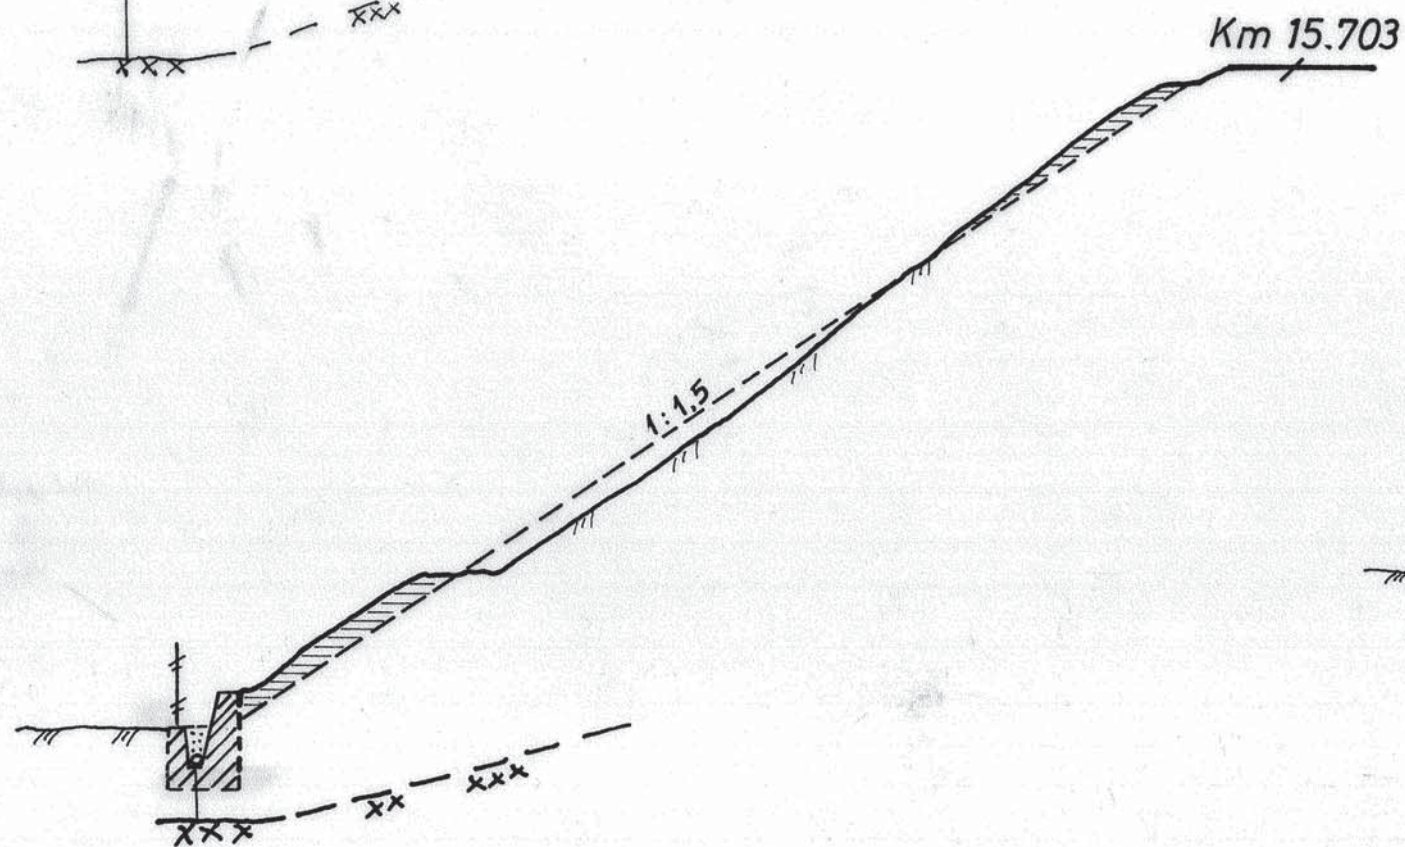
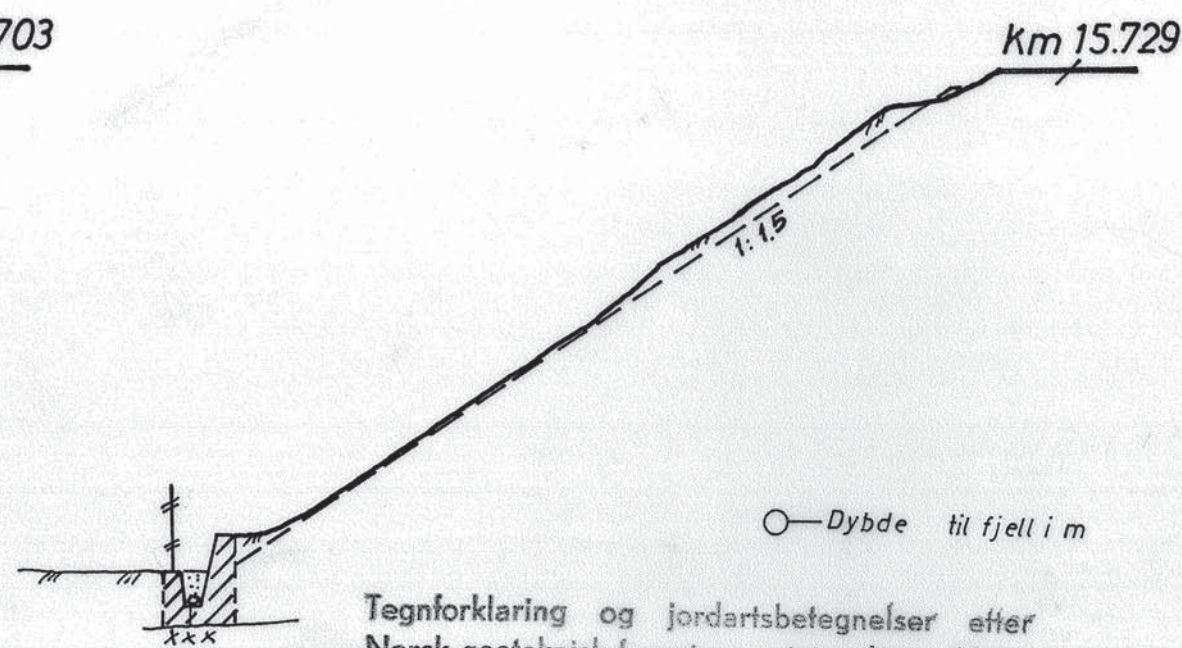
Slependen Støttemur Drammenbanen km15.7	Målestokk 1:1000	Boret Rog juli 69
	1:200	Tegnet Baf okt. 70 B. Falstad
Situasjonsplan Profiler	Sak nr. Gk. 2177	Tegn 3
	NORGES STATSBAANER GEOTEKNISK KON

Den ca. 80 m lange stöttemuren i fyllingsfoten, fra km 15,690 til km 15,768, er i relativt dårlig forfatning. Betongen synes å være dårlig, og muren er på enkelte steder til dels sterkt oppsprukket. Stöttene mellom de to betongveggene er skrøpelige og enkelte er kraftig deformerte.

Sonderboringer har gitt fjellappell under stöttemuren. Antatt fjell er inntegnet på de vedlagte tverrprofiler, blad 3. Fram til en vertikal fuge ved km 15,715 er muren fundamentert direkte på grunnen, som antas å bestå av sandig leire. Fra denne fuge til murens avslutning ved km 15,77 står fundamentet på fjell.

Når muren ikke har stått i ro, må dette skyldes et for stort jordtrykk fra fyllingen, muligens kombinert med uheldige påvirkninger fra tele.

Nåværende fyllingsskråning synes å ha en noe ujevn og for bratt planering. Man foreslår at skråningen slakes ut til dosering 1 : 1,5, som inntegnet på vedlagte profiler, blad 3. Dette gjøres sammenhengende fra topp av fylling og ned til stöttemur.

På denne måte mener vi å kunne redusere jordtrykket mot stöttemuren. Doseringen 1 : 1,5 bör utföres så nøyaktig som mulig. Av estetiske og stabilitetsmessige grunner bör skråningen tilsåes.

Stöttene mellom de to betongveggene må forsterkes, f.eks. med skinnestump. Videre foreslåes at grøften fylles med grus eller stein, etter at de nødvendige rør først er lagt i bunnen.
