Rapport fra Geoteknisk avdeling

R.1324 Rydningen 33

01.08.2014

RYDNINGEN 33. UTGLIDNING. GEOTEKNISK VURDERING

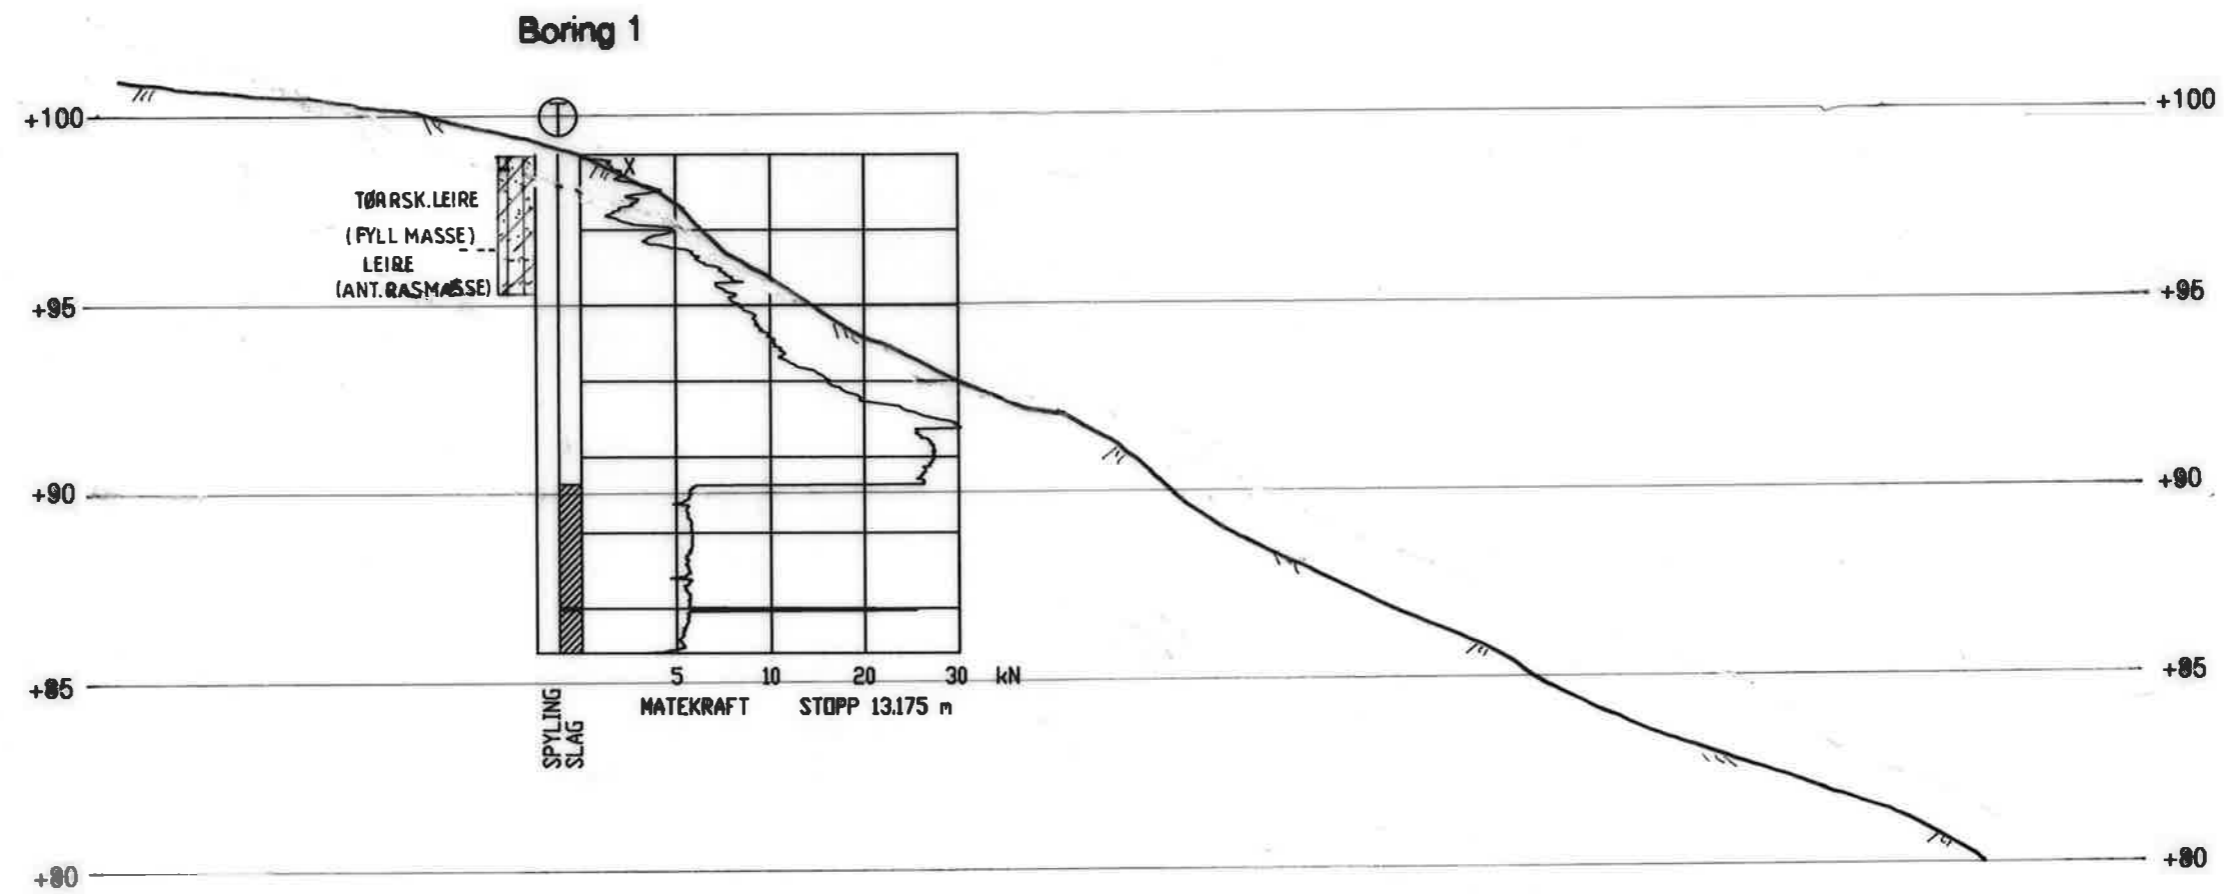
RYDNINGEN 33	MÅLESTOKK:
	1:200
Terrengprofil	TEGN. AV:
	SSS
TRONDHEIM KOMMUNE Trondheim byteknikk	DATO:
	23.06.06
	KONTR.:
	RAPP. NR.:
	R.1324
	BILAG:
	2

Området ligger på kote ca 100. Øst for huset skrår terrenget ned mot Uglabekken, skråningshelning er 1:2 og skråningshøyden er ca 30 meter.

Grunnen øst for huset består av flere meter utfyllt leire med humuslag over fast leire.

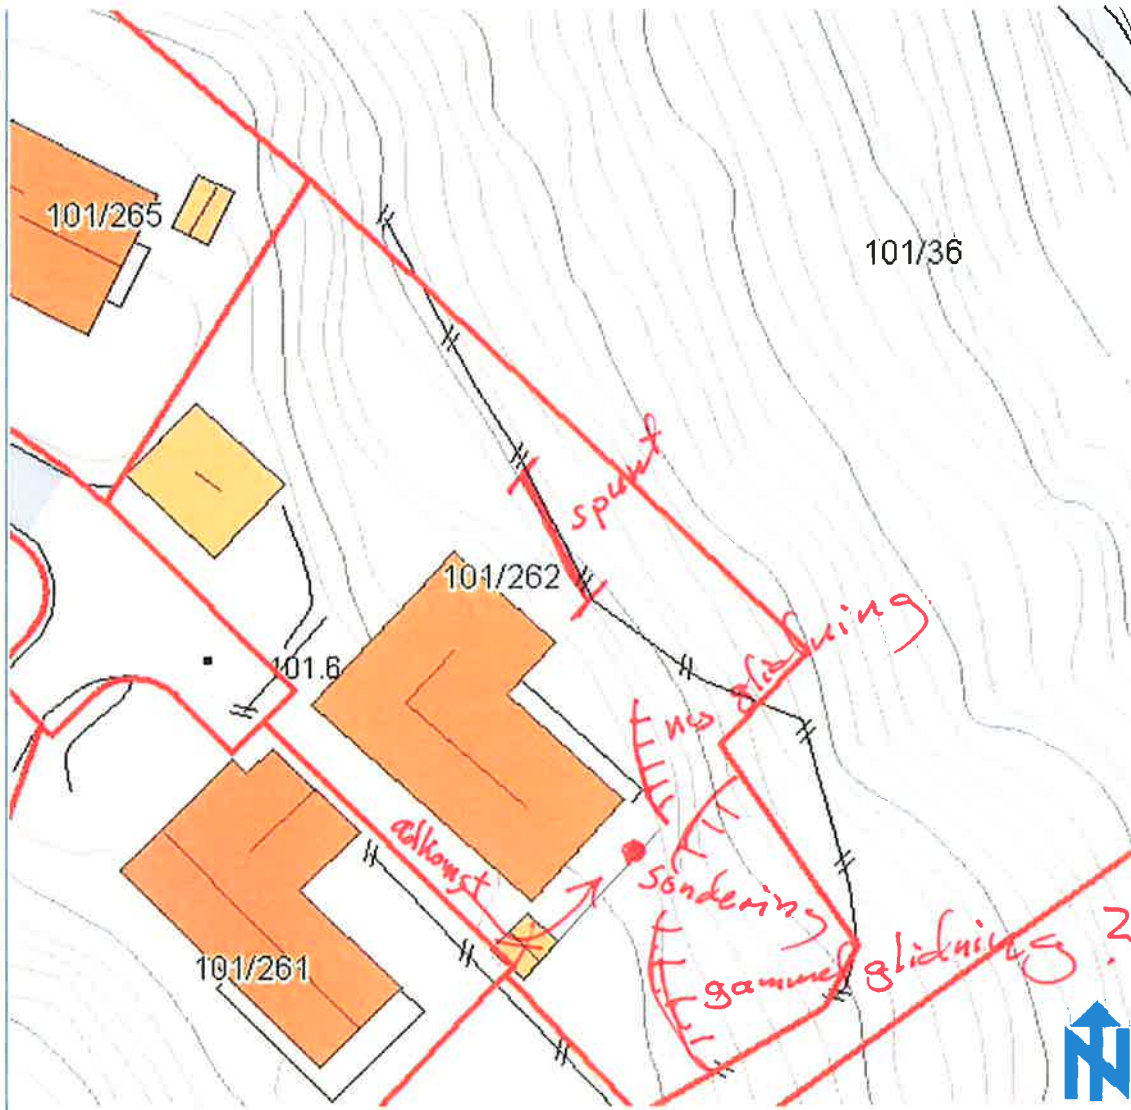
Sweco - skisse fra befaring

Det har skjedd en mindre utglidning ved sørøstre hjørne på Bolighuset Rydningen 33. For ca 20 år siden skjedde det en glidning ved byggets nordøstre hjørne. Her ble det satt ned en spuntvegg for å stoppe utglidningen. Sør øst for bygget kan det se ut til å være en eldre rasgrop.

Grunnundersøkelsen (R.1324) viser at grunnen består av flere meter utfyllt leire med humuslag over fast leire. Fyllingen antas å være overskuddsmasse fra utgravingen for kjeller for bolighuset.

Skråningen er alt for bratt for de stedlige massene. Humuslagene vil representere mulige glideflater. Vi antar at huset er fundamentert til original grunn. Husets stabilitet bør derfor være tilfredsstillende.

Årsaken til utglidningen er utleggingen av en ustabil fylling i forbindelse med husbyggingen. Utløsende årsak nå kan være teleløsning eller sterk nedbør.

For å gjenopprette en god og sikker passasje rundt huset kan en fylle opp med lette masser, for eksempel Hazopor i gabionkasser. Videre utfylling med vanlige mineralske masser vil svekke stabiliteten, og må derfor frarådes.
