R. 666 GANGVEG LANGS OSLOVEGEN

GRUNNUNDERSØKELSER GEOTEKNISK VURDERING

13. 9. 84
GEOTEKNISK SEKSJON
PLANKONTORET TRONDHEIM KOMMUNE

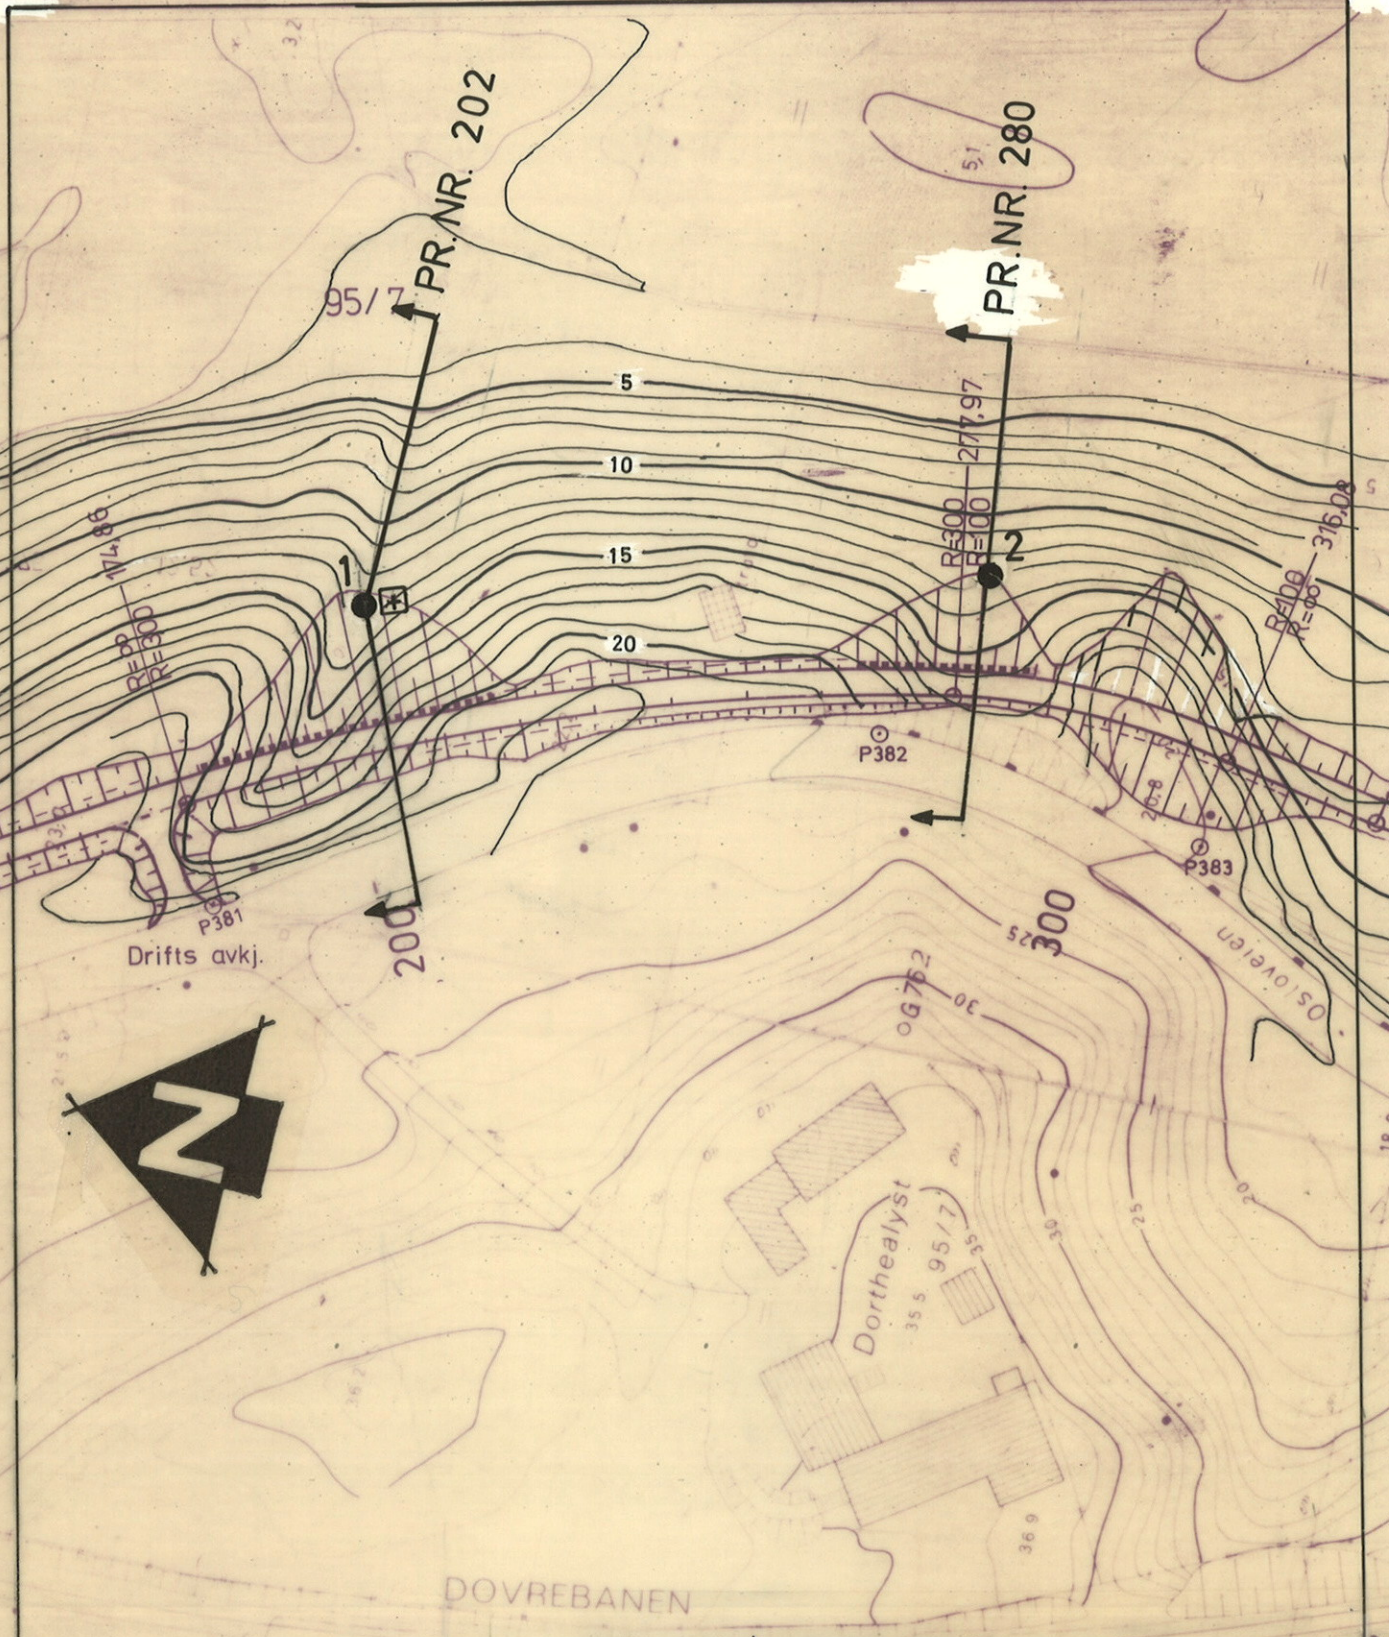
Situasjonskart

- Konklusjonen frå undersøkinga er tidligare gitt telefonisk til Statens Vegvesen som bygger vegen.
- MARKARBEID:** Markarbeidet vart utført den 6.7. og 9.7.84. Vi bora med dreiebor til ca 11 m og 16 m under terrenget i to punkt. Borpunkta er avmerka på situasjonskartet i bilag 1.

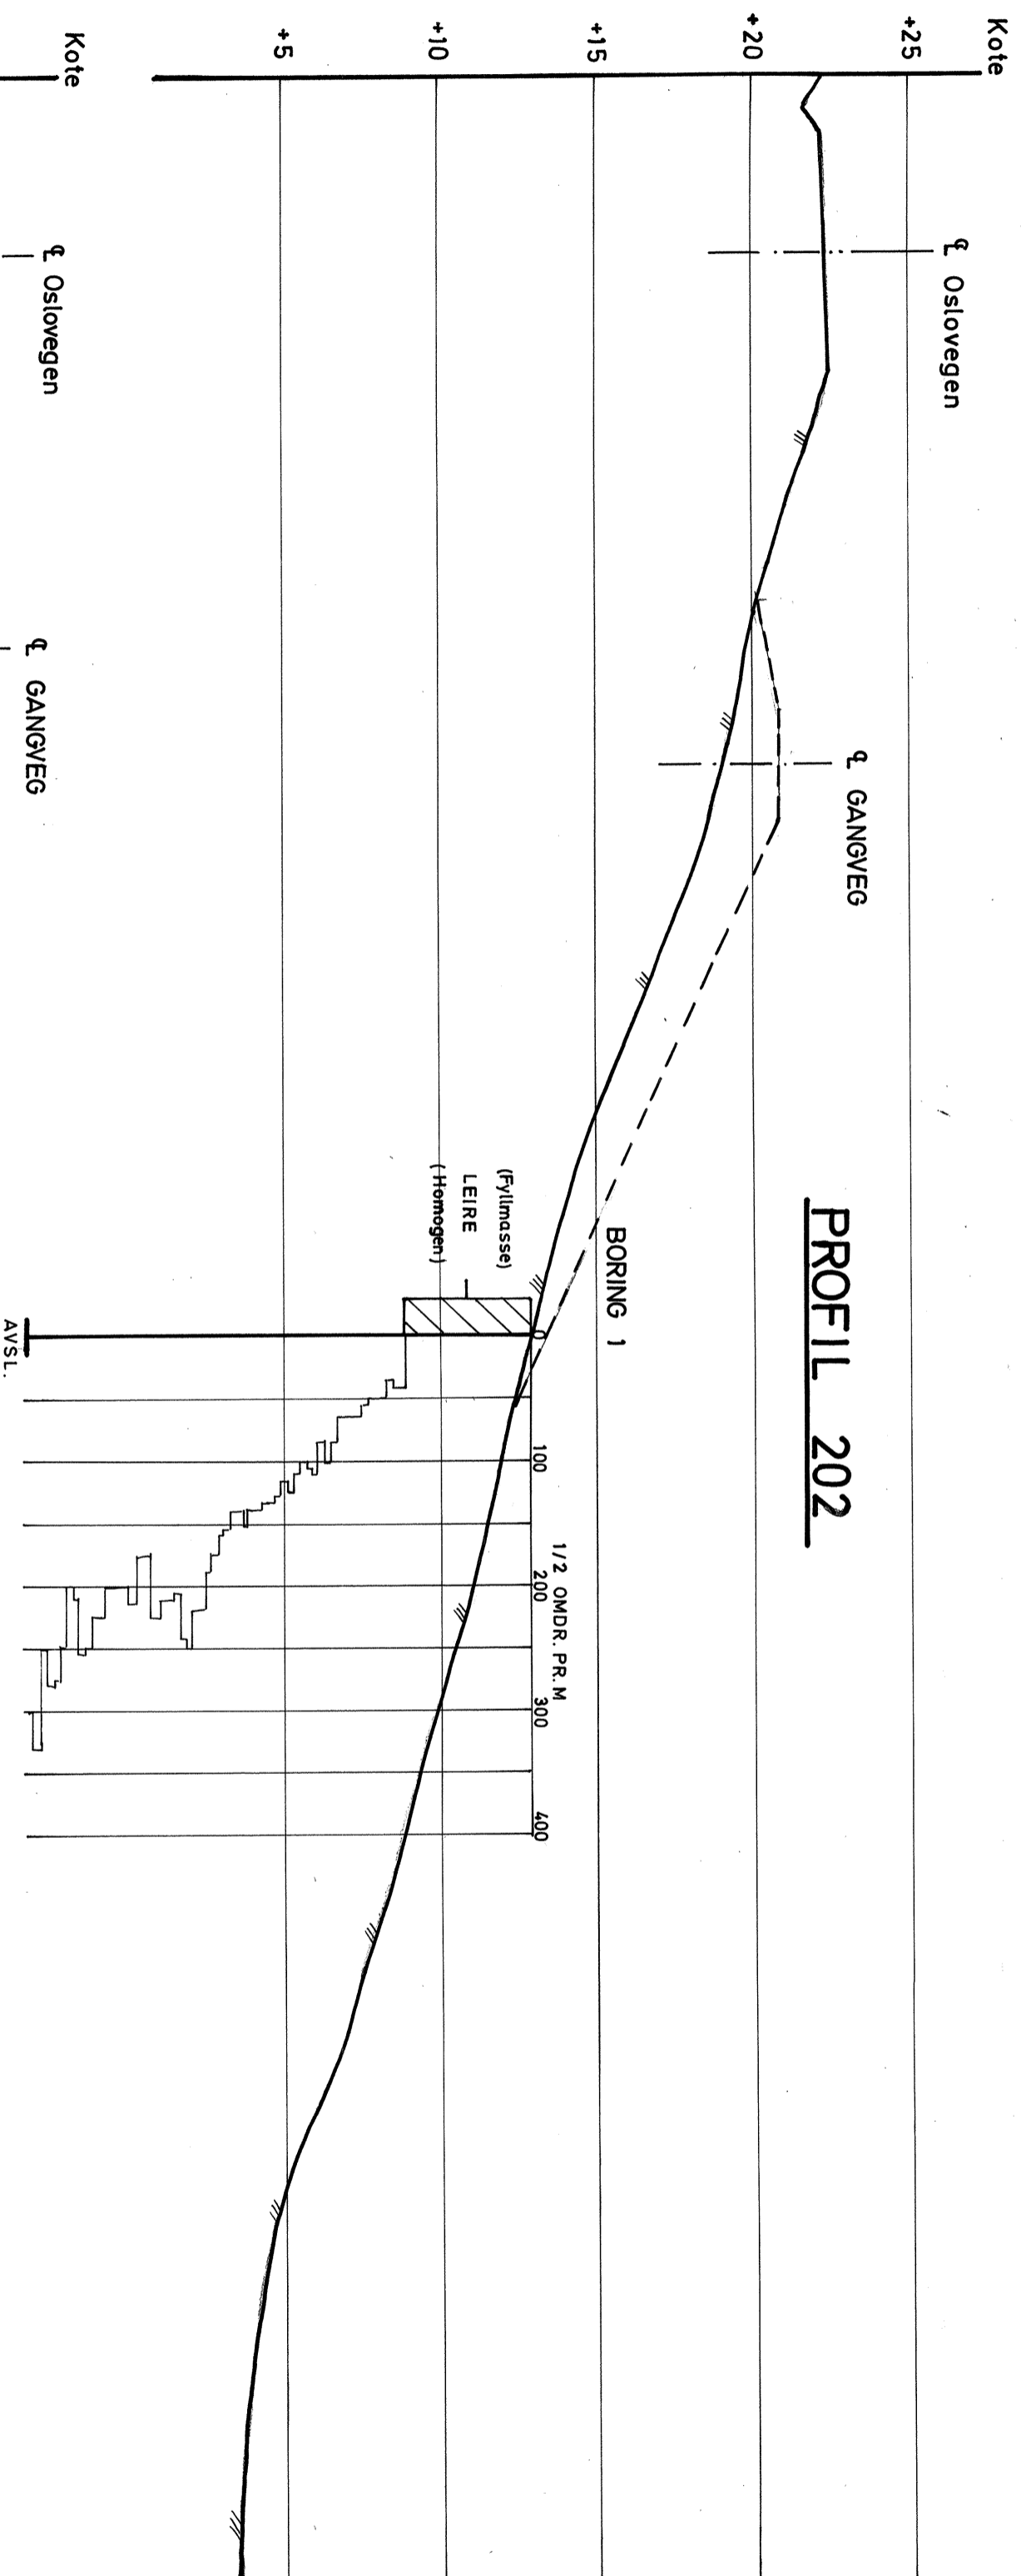
PROFIL 202

- Resultatet frå dreieboringane er framstilt på terrengprofila i bilag 2.
- I tillegg utførte ein prøvegraving i punkt 1. Prøvegropa vart inspisert, og en foretok kontrollboringar med inspeksjonsvingebor.

- GRUNNFORHOLD:** Dreieboringane tyder på at det er relativt fast leire minimum ned til boredjupna i skråninga mellom Oslovegen og Nidelva, aust for Dorthealyst. Dette er stadfesta ved prøvegravinga i punkt 1. Den udrenerte skjærstyrken i uforstyrta tilstand vart målt til minimum ca 60 kPa ned til ca 4 m under terrenget. Denne faste leira var imidlertid noe sensitiv, dvs. at den omrørte skjærstyrken var relativt låg (ca 6 kPa).
