Rapport

angående grunnundersökelse ved Löken tunnel i nærheten av Bön stasjon, Hovedbanen.

BÖN GAMLE TUNNEL ELLER LÖKEN TUNNEL  
RAPPORT FRA BEFARING 9.5.77

### BEFARINGSRAPPORT BØN (LØKEN) TUNNEL km 62.230

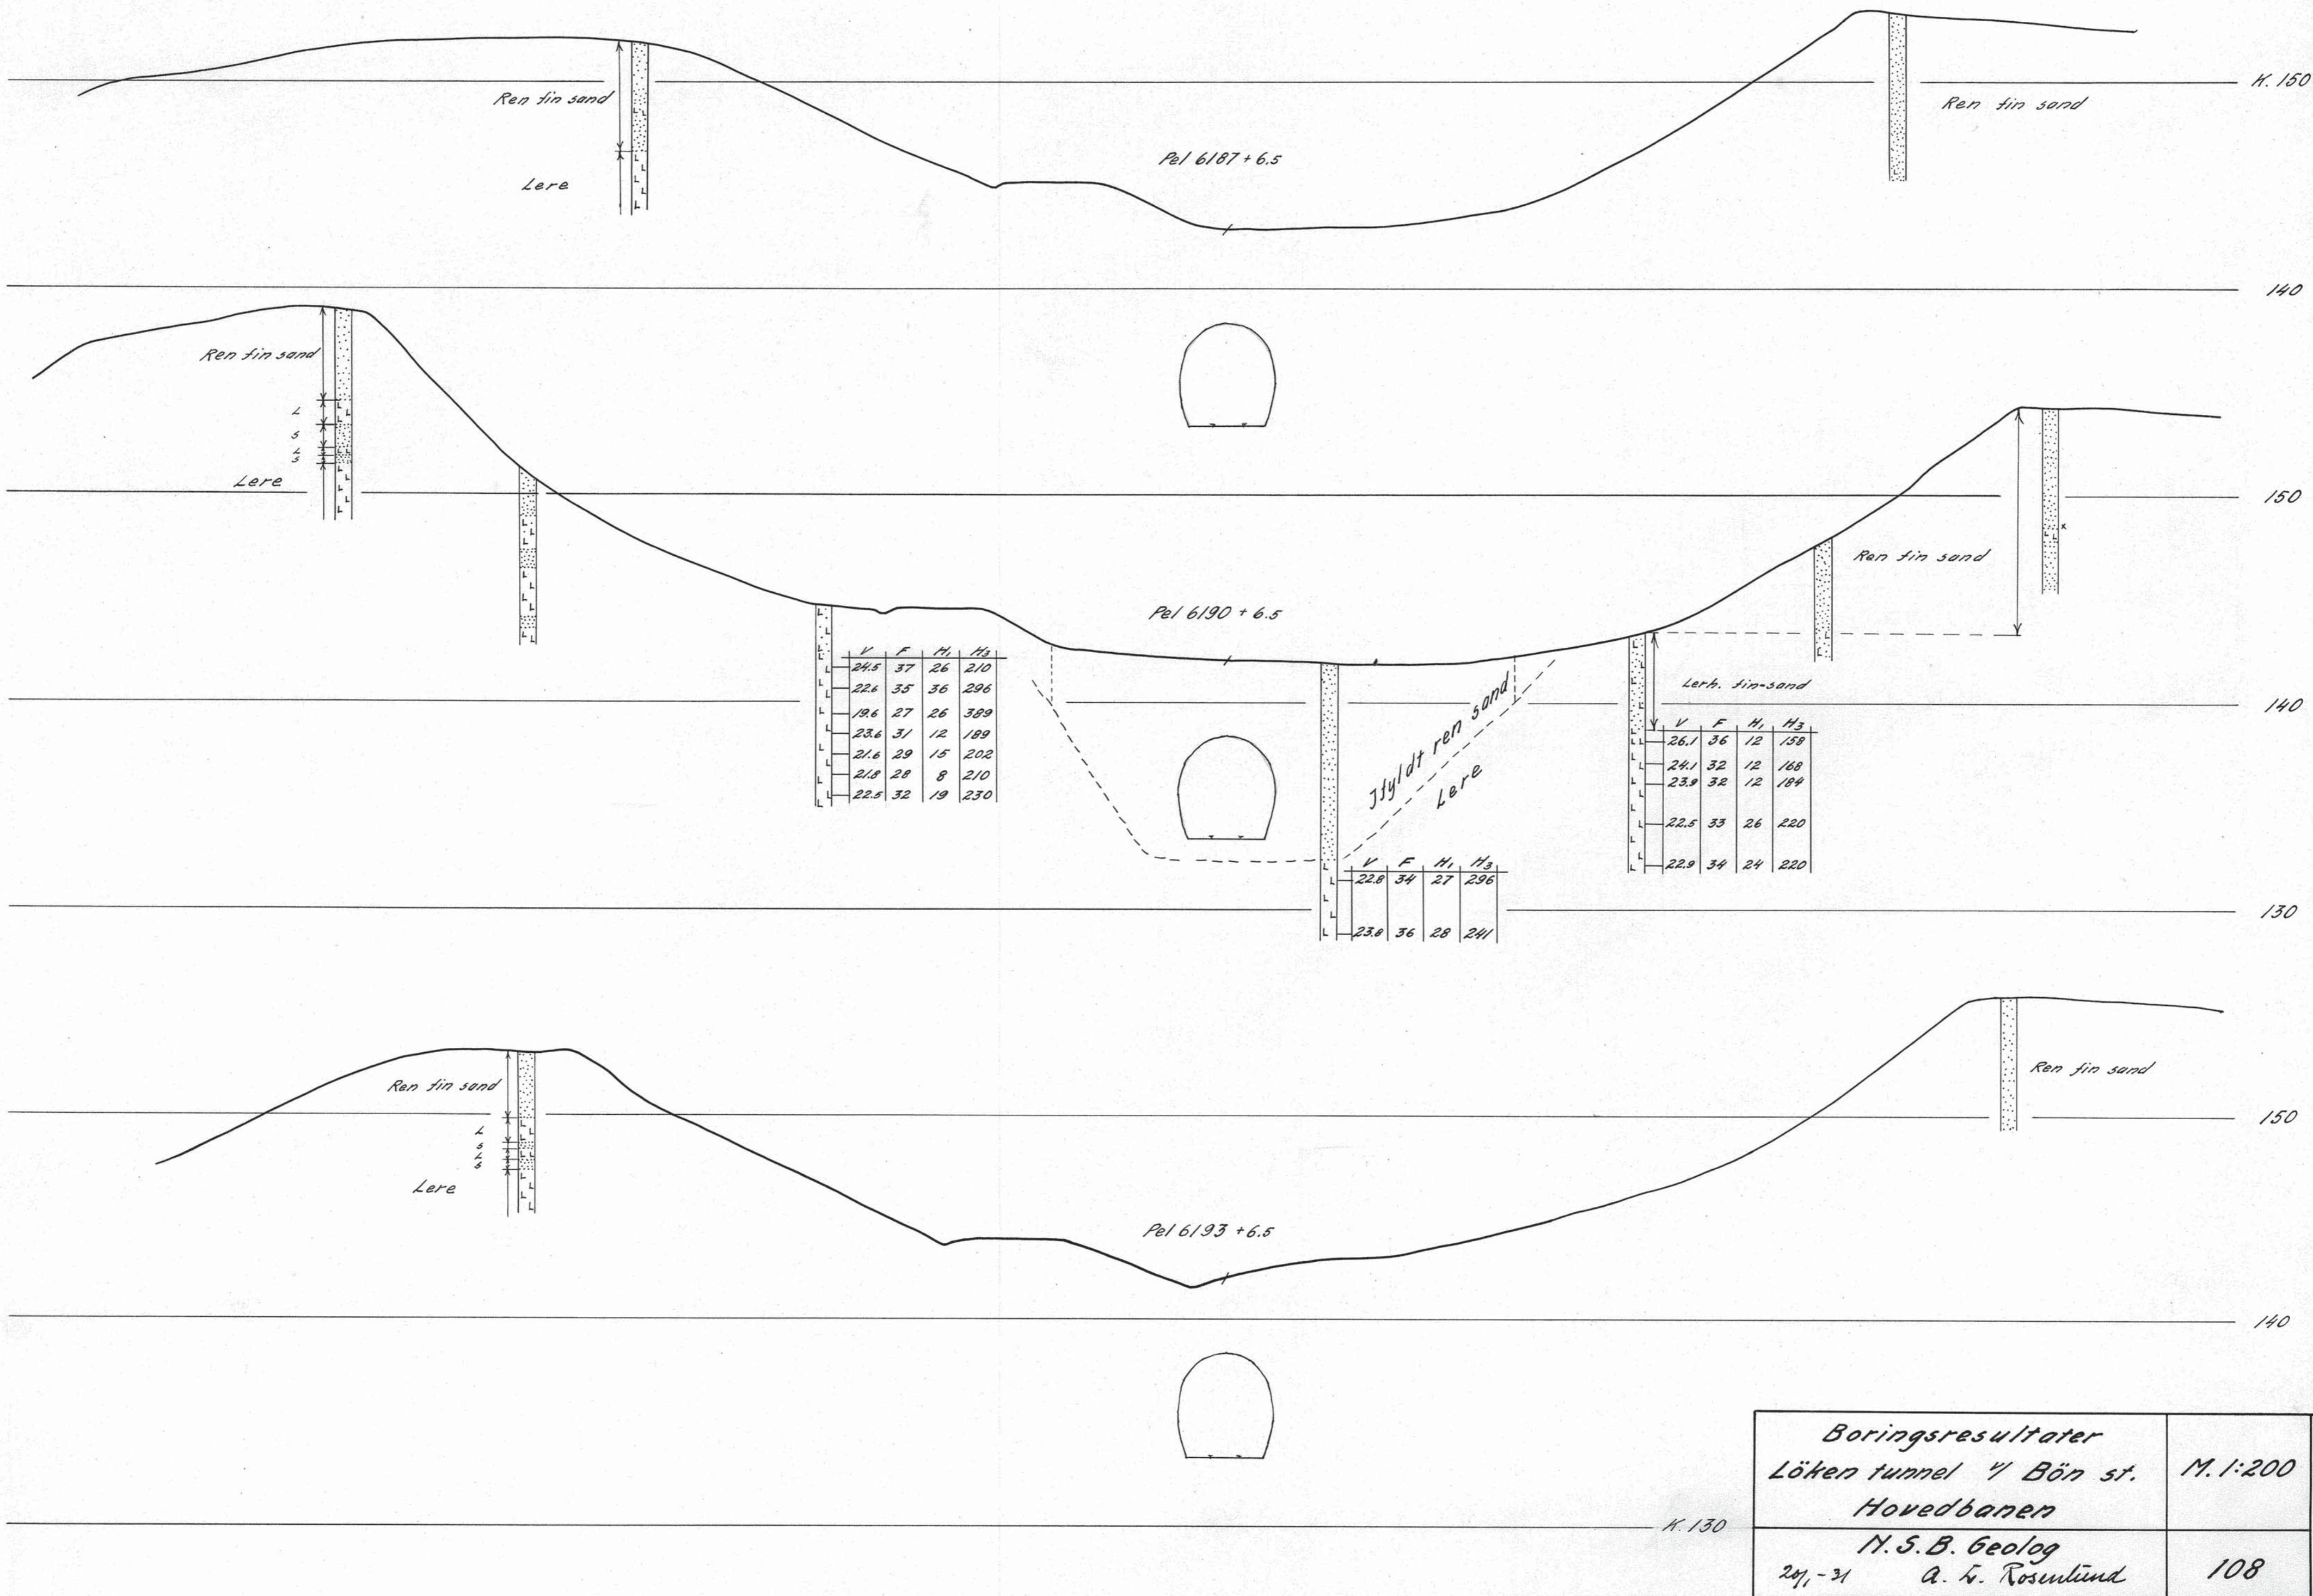
Gk 108

I store trekk er grunnforholdene følgende (se vedlagte tegning nr. 108). Fra ca. kote 143 på venstre og kote 139 på høire side og så langt ned som i et hvert fall til noen meter under den fremtidige skjæringbunn består grunnen av lere. Over leravleiringen og nærmest hørende til denne ligger et lag med lerholdig melfin sand. Overflaten av dette lag ligger omrent på kote 143. Sanden er så fin, at den antagelig, praktisk talt, er ugjennemtrengelig for vann.

Øverst har man overveiende ren, fin sand som relativt sett er adskillig grovere enn den nettopp nevnte lerholdige fine sand. I den øverste sandavleiring er der på venstre side innleiret lerlag av vekslende tykkelse, på høire side er der omrent utelukkende ren, fin sand over kote 143.

I profil 6190 + 6,5 m. vil man se, at massen i midten, omkring og under nuværende tunnel kun består av sand. Disse masser må være påført etter en tidligere reparasjon av tunnelen.

Leren under ca. kote 140 kan i det store og hele betegnes som en meget fast lere. Men da man har å gjøre med en skjæring av betydelige dimensjoner (stor dybde) vil det ikke være tilrådelig å bruke så steil skråning som  $1:1\frac{1}{2}$  fra bunnen og helt til toppen av skjæringen.

Jeg tillater mig derfor å foreslå, at man kun bruker skråning  $1:1\frac{1}{2}$  gjennom den faste leravleiring, det vil si, fra bunnen og op til ca. kote 143 og herfra videre opover skråning  $1:3$ . Det bemerkes, at av hensyn til stabiliteten er dette bedre enn å anvende skråning  $1:2$  fra bunn til topp og neppe dyrere.

Da veien formodentlig blir flyttet over til skjæringens høire side og da man for å få plass til denne, må skjære sig inn i skrāningen må forslaget forandres noe for denne side, alt avhengig av veiens nærmere beliggenhet og bredde.

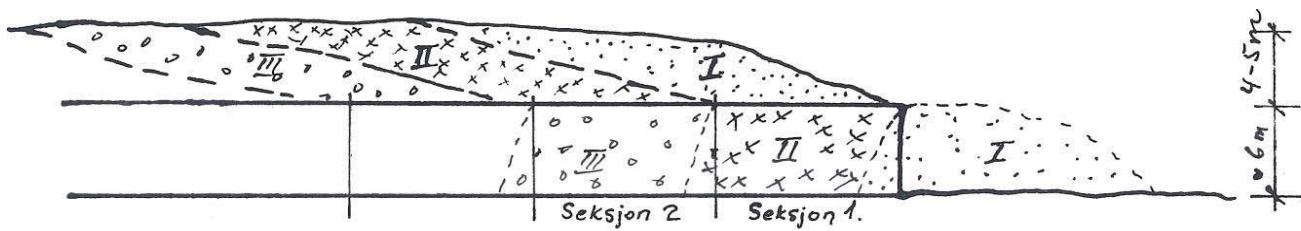
I stedet for de nevnte løsninger foreslås heller en 3. løsning som en kombinasjon av sprengning og fylling. Det er forholdsvis liten overdekning og det anses mulig å dose av lösmassene og foreta seksjonsvis sprengning og fylling som vist ved nedenstående skisse.

Fremgangsmåte:

1. Masse I doses utfor tunnelenden.
2. Frilagt tunnel tak sprenges ned.
3. Masse II doses utfor og fylles i seksjon 1.
4. Seksjon 2 sprenges ned.
5. Masse III doses utfor og fylles i seksjon 2 osv.

Enkelte faremomenter kan tenkes også ved denne løsningen. For det første er det mulig at tunnelveggene klapper sammen etter at hvelvet er sprengt, slik at massene til sidene for tunnelen plutselig raser inn. Videre er det fare for at skråningene opp mot vegen stedvis vil bli for bratte slik at midlertidig omdirigering av vegtrafikken vil bli nødvendig.
