R 215 SØNDRE GATE

GRUNNUNDERSØKELSER I FORBINDELSE MED PLANLAGTE ARKEOLOGISKE
UTGRAVNINGER

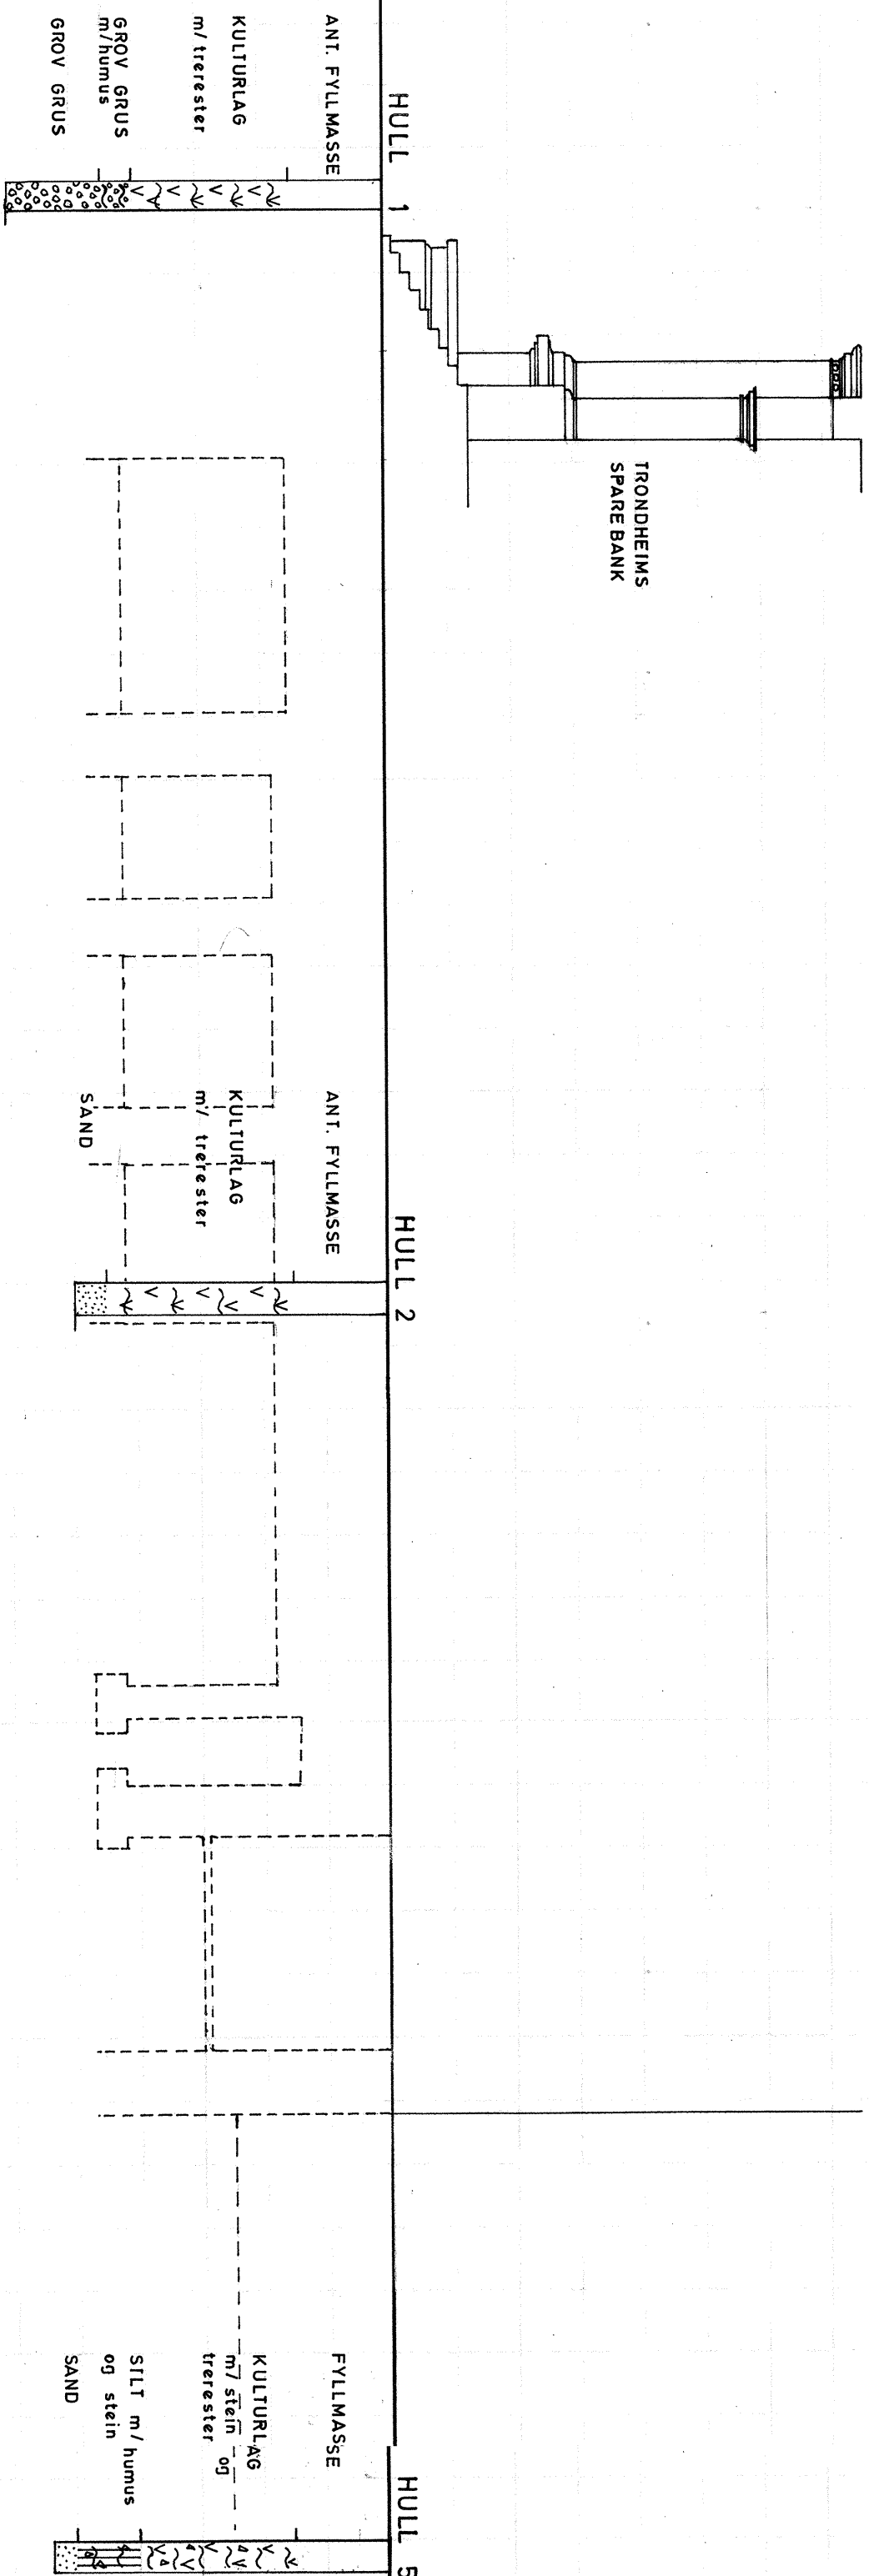
SÖNDRE GATE
 LENGDEPROFIL
 PROFIL I

For å få best mulig oversikt over forholdene i området er tegnet opp 3 profiler, et langs Søndre gates vestlige fortau (bilag 4) og to tverrprofiler (bilag 5 og 6). Beliggenheten av profilene er vist på situasjonsplanen, bilag 1.

Trebygningen Søndre gt. 2/4 er direkte fundamentert i ca. 2,5 m dybde. En utgravning til ca. 4 m dybde fra fortauskant (4 m horisontalavstand) kan her få en viss innflydelse på setningsforløpet for denne bygning men det er etter undertegnede mening ingen alvorlig fare for store tilleggssetninger eller stabilitetsbrudd.

Det er opplyst at utgravningen tenkes utført med vertikale sider fra fortauskant til fortauskant. Dette betyr at det mot eksisterende bebyggelse blir stående igjen en "jordsøyle" under fortauene.

Hvor mye av disse masser som er kulturlag og hvor mye som er ifylte masser i forbindelse med tidligere utgravninger er ikke klarlagt. Når det gjelder stabiliteten av disse massene bør en bygge på de erfaringene en hadde fra utgravningene lengre nord i 1970 og ut fra dette vurdere behovet for lokal stemming eller spunt.

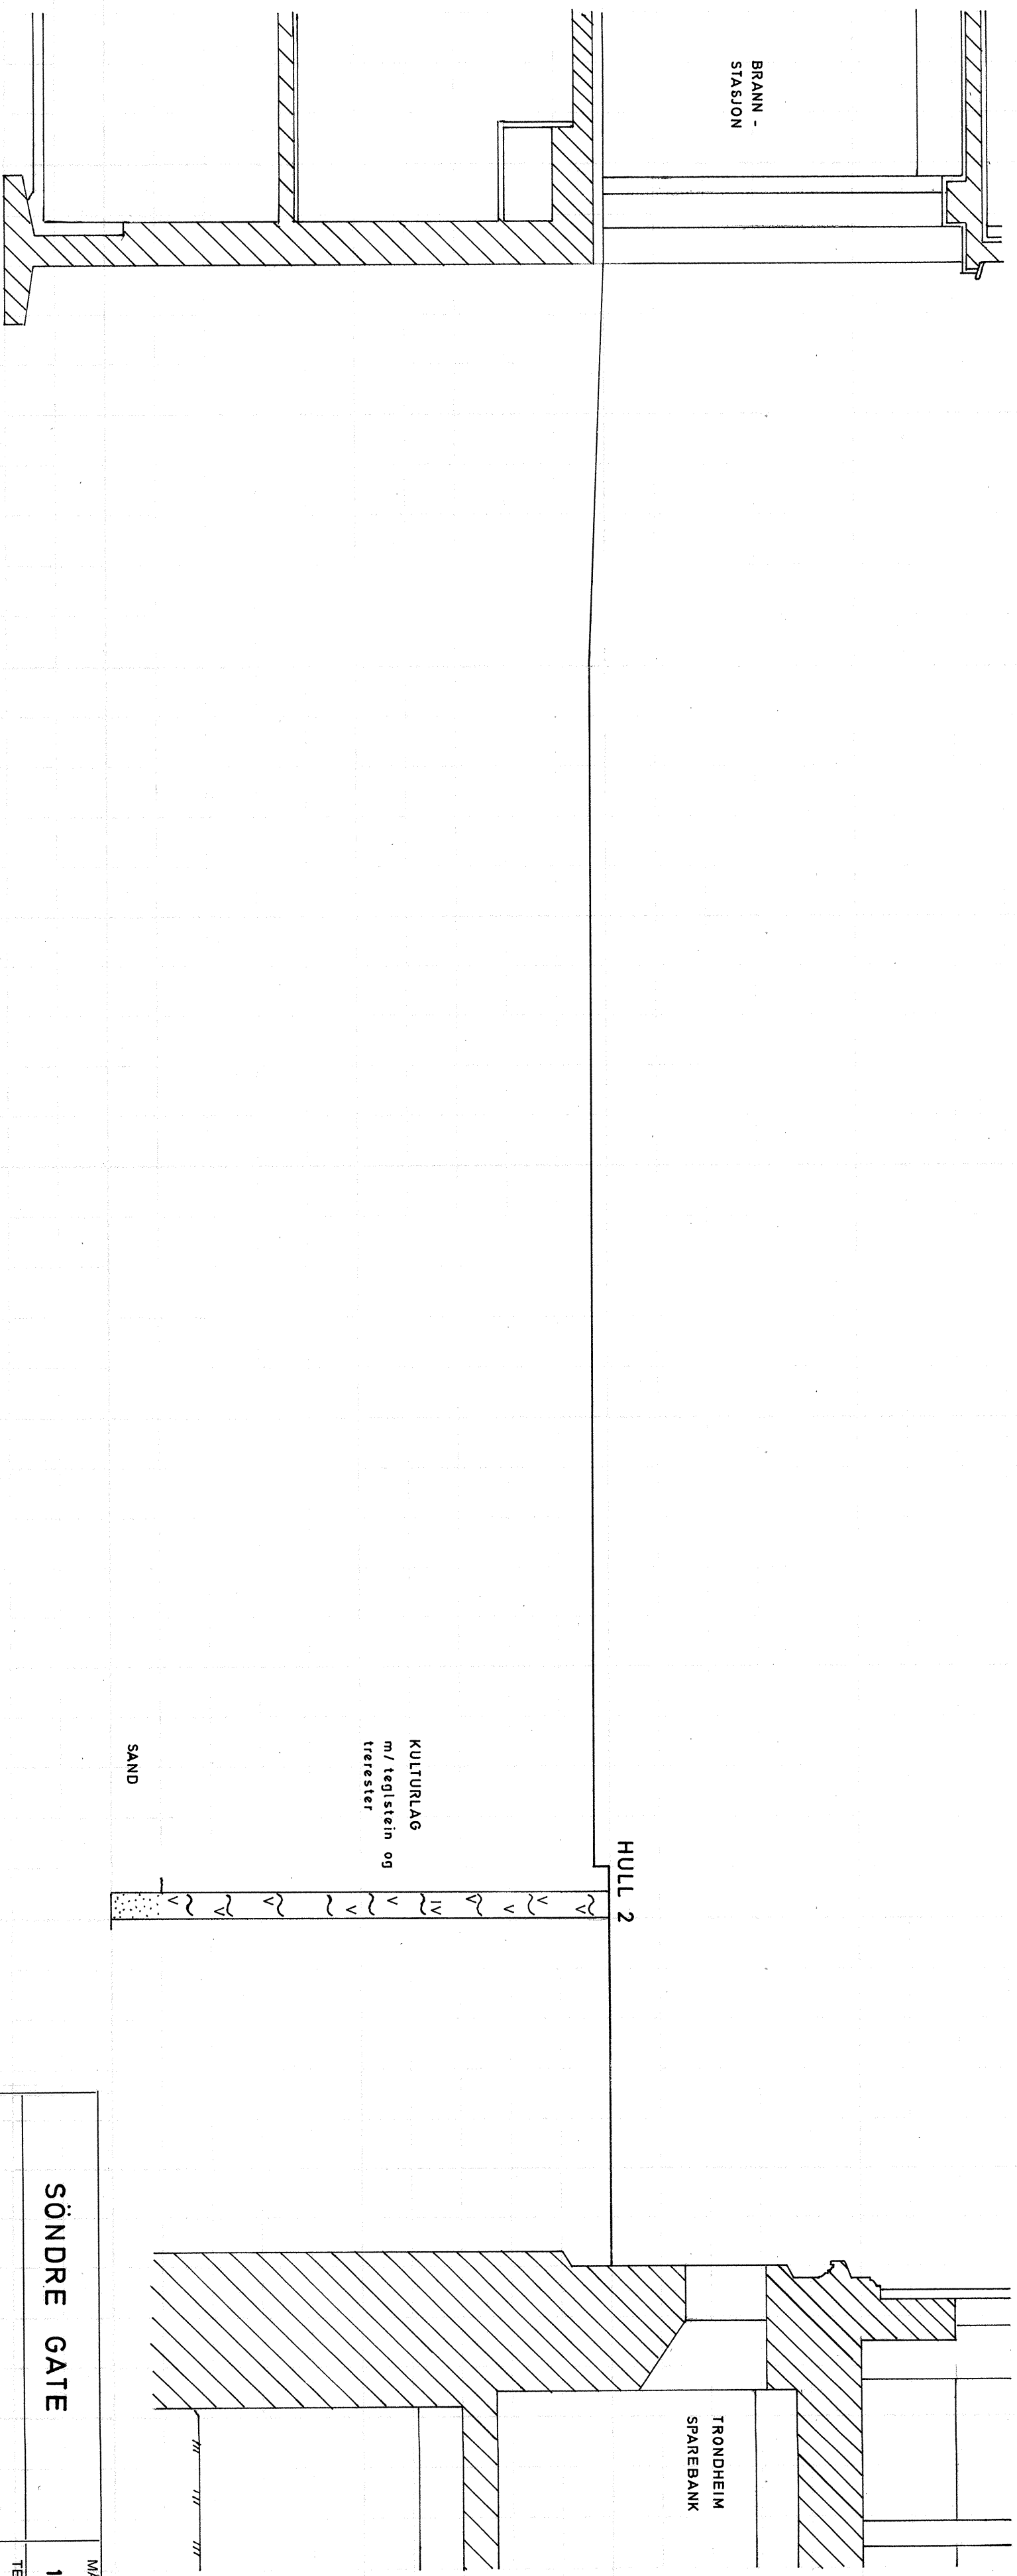
SÖNDRE GATE
TVERRPROFIL
PROFIL II

Brannstasjonens fundamenter er ført ned under kulturlaget og blir derfor ikke berørt av utgravningen.

For Kongens gt. 4 (Sparebanken) finnes ikke detaljerte fundamenteringstegninger men antydninger på tegninger, drene-systemet med pumping av drenevang sammenholdt med at bygningen ikke har synlige setningsskader tyder på at fundamentene også her er ført ned under kulturlaget.

KULTURLAG
m/ teglstein og
trerester
