# Sikkerhet mot leirskred. Lier kommune

## Vurdering av skredfare som følge av flom - Eikenga og Linjeveien

20041160-3

20. august 2007

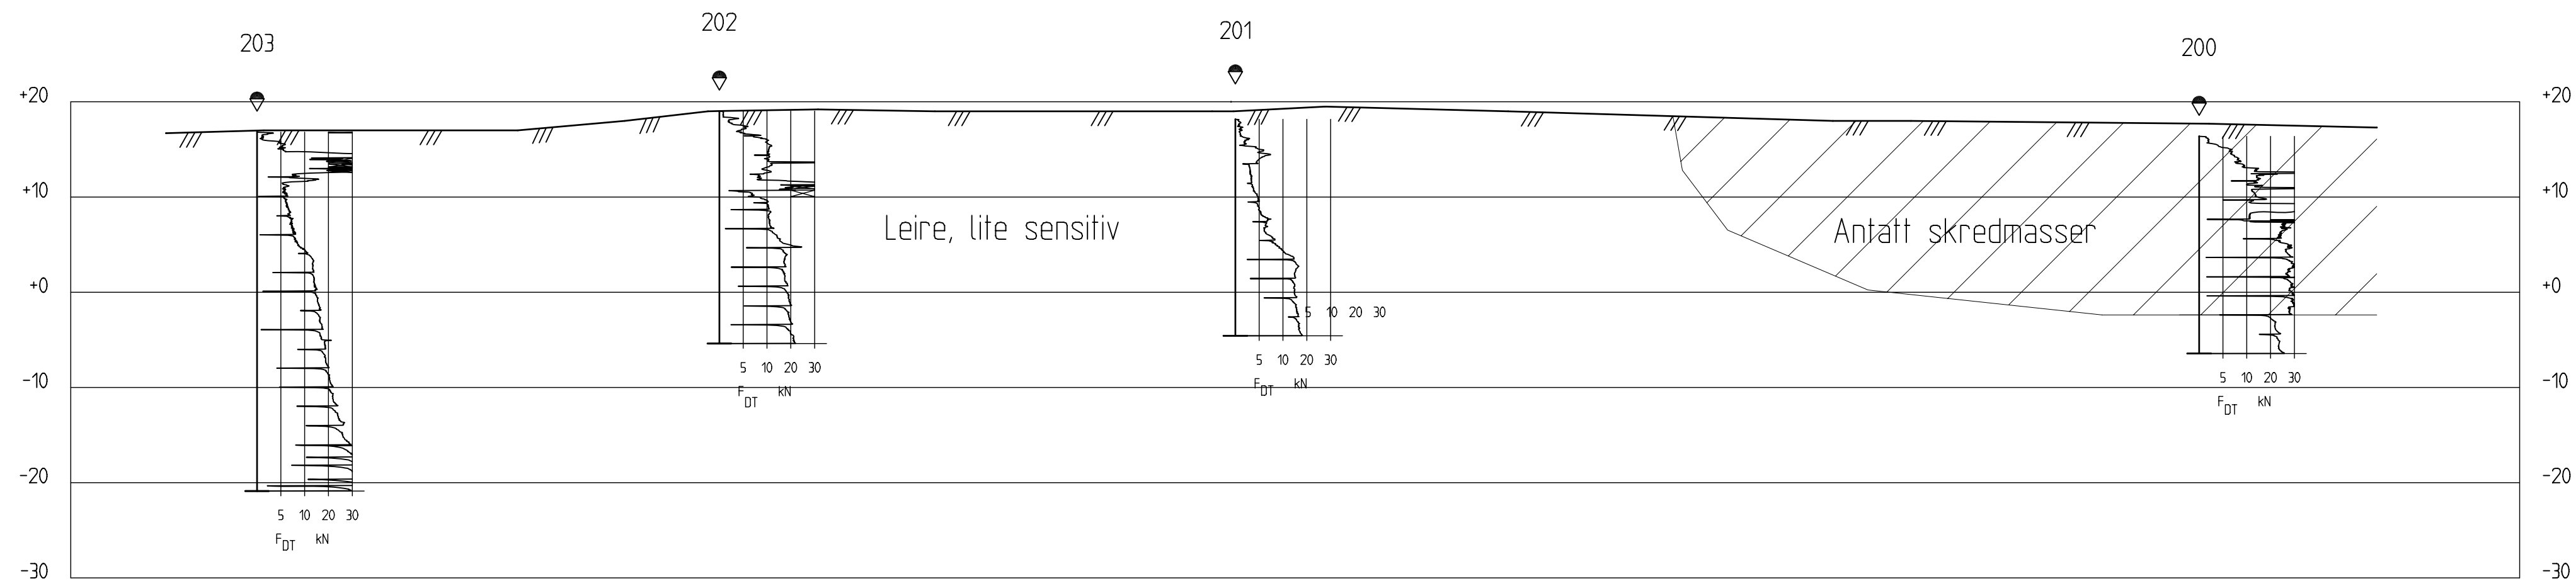
| <b>PROFIL A-A<br/>LENGDEPROFIL EIKENGA</b> | | <b>1 : 500</b> | | |

Det er ikke funnet kvikkeleire helt ut i skråningen mot Lierelva i Eikenga. Det påpekes imidlertid at det er aktiv erosjon i skråningen som følge av flommen og de store nedbørsmengdene. Stabiliteten av skråningen er således svekket slik den står i dag. Dessuten vil glidningen fortsette ved at vann vil finne veien ned i sprekker i de ustabile toppmassene, og Lierelva vil erodere i foten av skråningen. Dette vil føre til at utglidningen som i dag ligger i skråningen, med tiden vil skli ut i elva. Erosjonskanten vil følgelig spise seg innover på plataet mot kvikkeleirelomma.

I rapport 20041160-1 er den laveste beregningsmessige sikkerheten for Eikenga funnet til 1,08. Det ble i rapporten anbefalt å sikre Eikenga med motfylling langs Lierelva for å heve sikkerheten med minimum 10 %, ref. /3/.

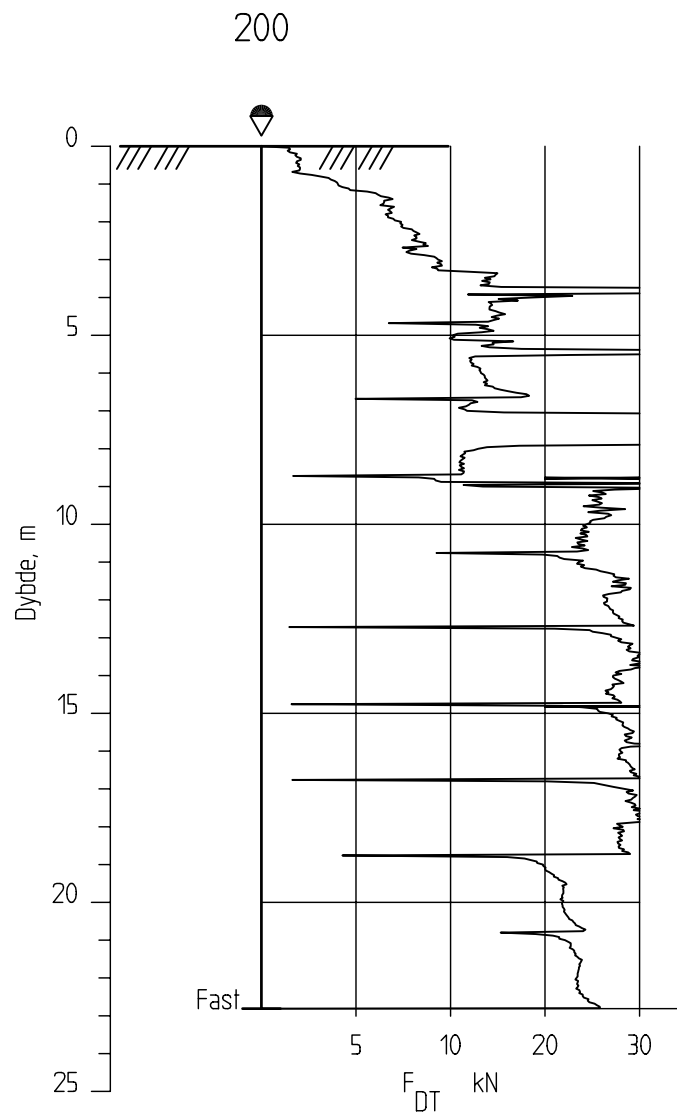
Borhull 200

Dreietrykksondering 200 indikerer uhomogene masser av leire/silt med enkelte sand-/gruslag fra terreng til 19 m dyp. Boringen er utført i utløpet av en gammel skredgrop. Avsetningene ned til 19 m er trolig skredmasser fra dette skredet. Fra 19 m til 23 m dyp hvor boringen er avsluttet, indikerer boringen uomrørte masser av siltig leire.

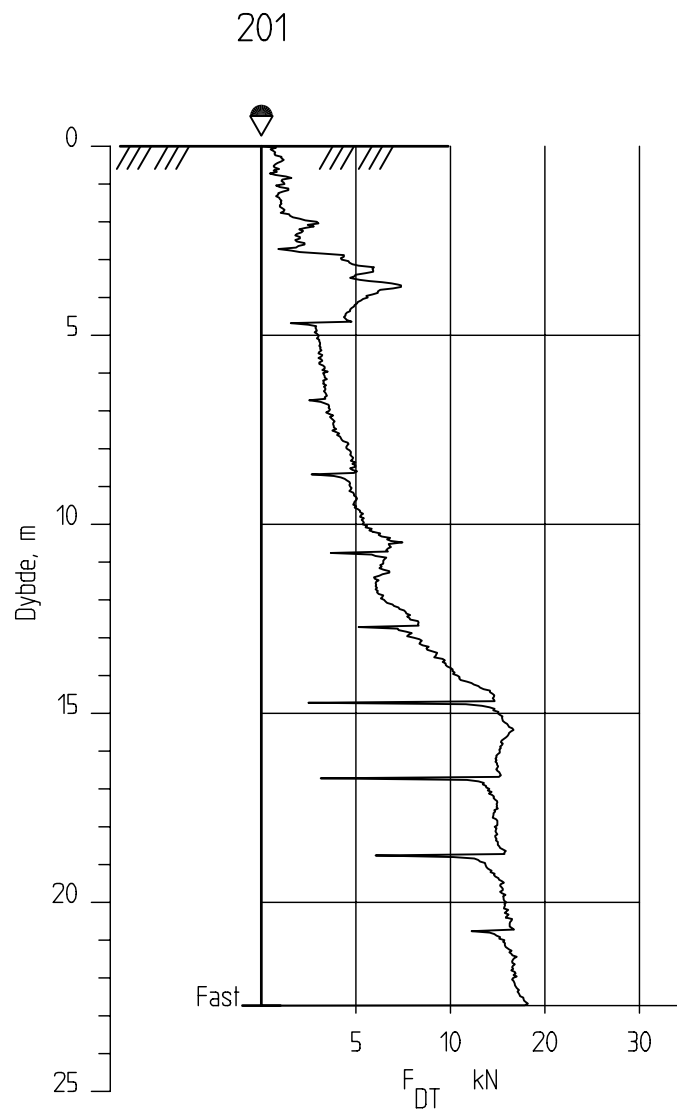
Borhull 201

Boring nr. 201 indikerer lite sensitiv siltig leire fra terreng til avsluttet boring på 22 m dyp.

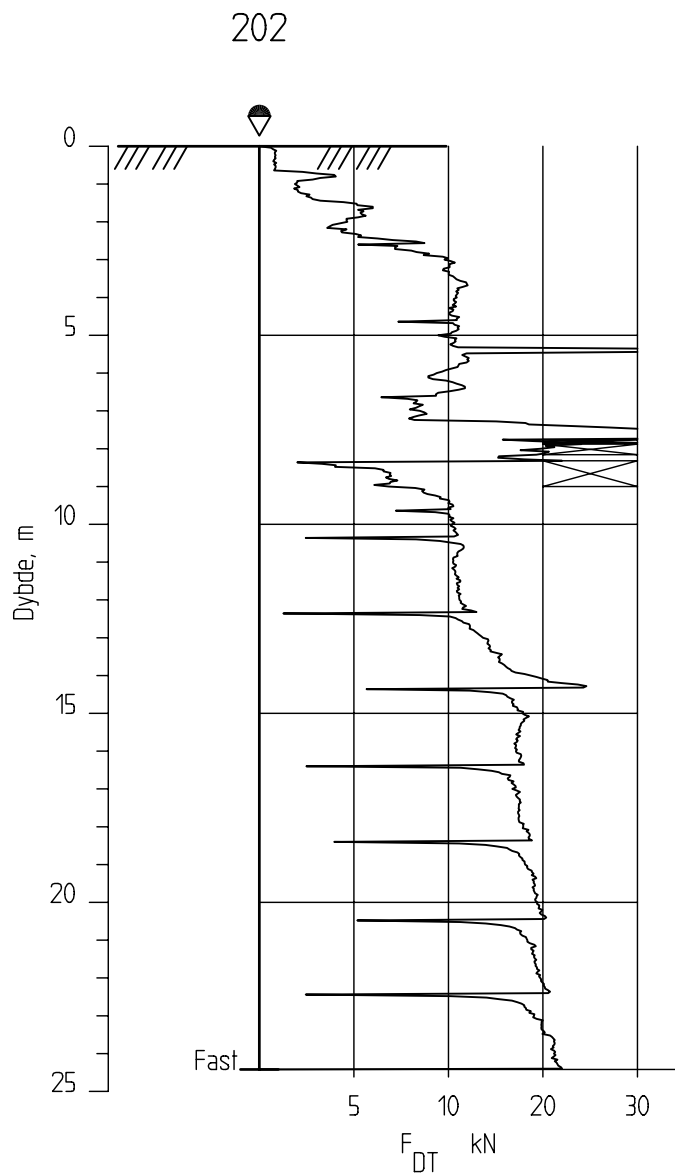
Borhull 202

Boring nr. 202 indikerer leire med sand og grus i de øvre 7 m. Fra 7 m til 9 m påtreffes et fast lag med sand/grus. Fra 9 m til avsluttet boring på 24 m dyp, indikeres middel sensitiv leire.

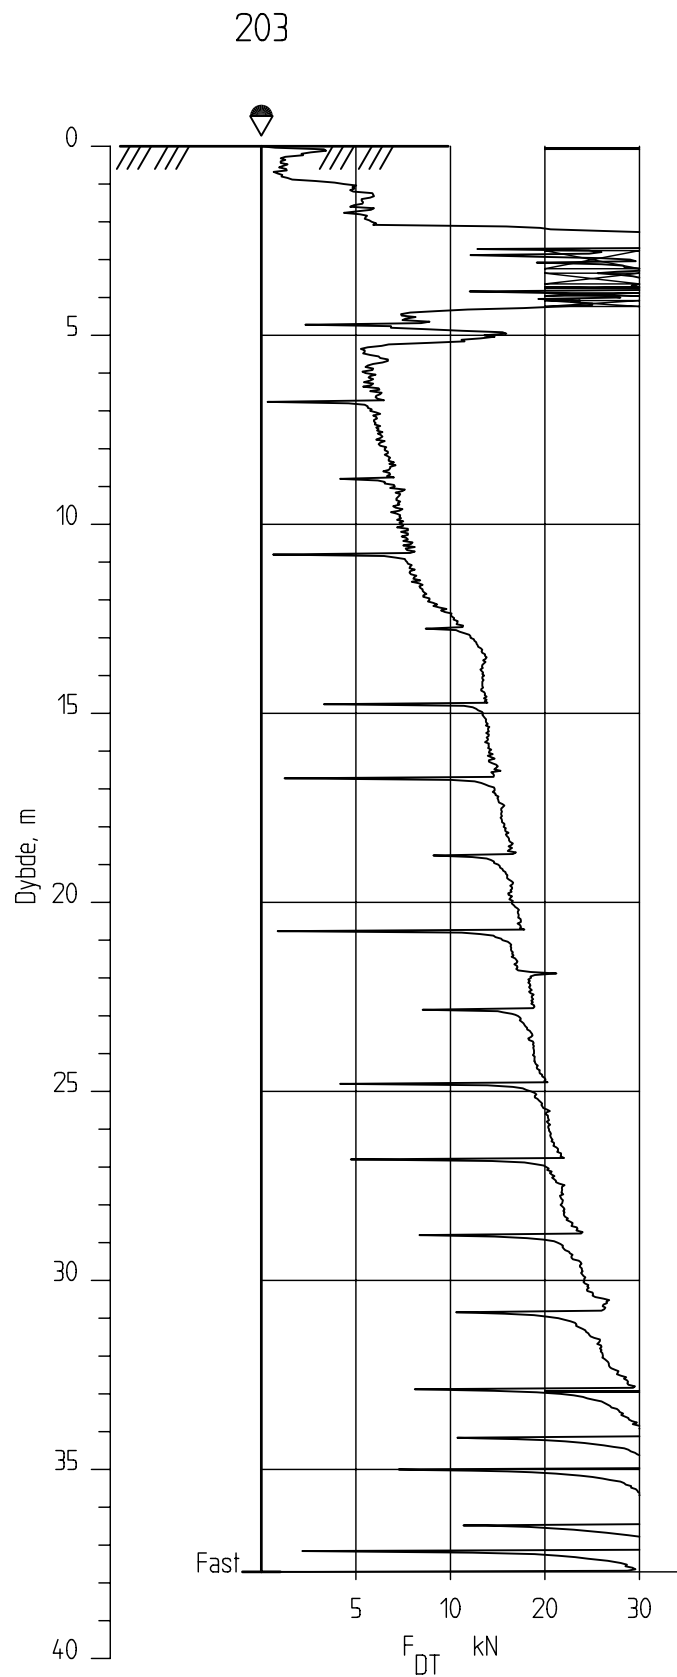
Borhull 203

I boring nr. 203 påtreffes et svært fast lag fra 2 m til 5 m dyp. Fra 5 m til 12 m er massene sandige. Fra 12 m til avsluttet boring på 37 m indikeres lite sensitiv, siltig leire.

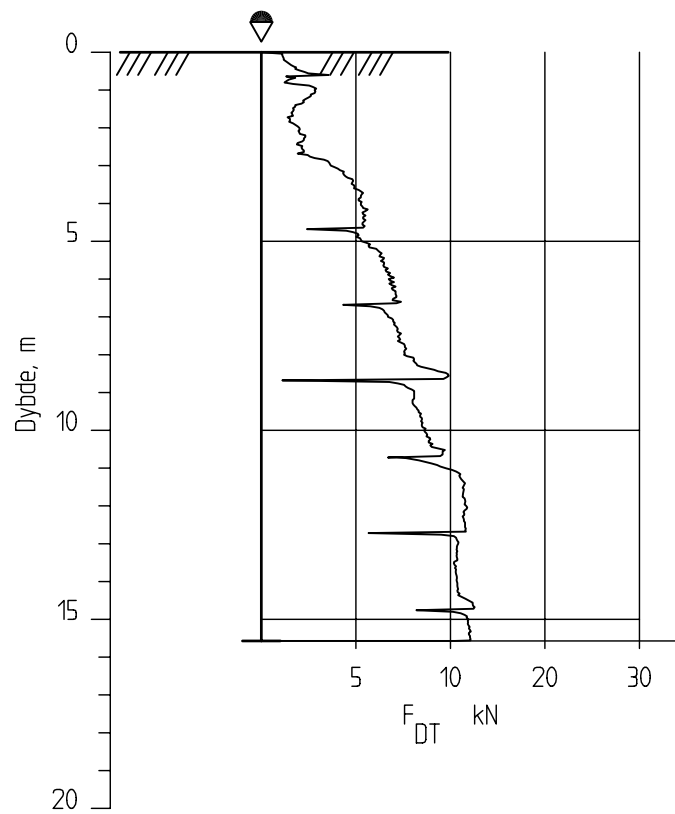
Borhull 206

Dreietrykkssondering 206 og 208, nedenfor Linjeveien 9 og 11, indikerer sensitiv leire fra 9-11 m dyp til avsluttet boring på 20 m. Boring nr. 208 indikerer sandige masser i de øvre 7 m. I følge vingeboringene har leira en sensitivitet på 6 til 11. Leira er ikke definert som kvikk, men vil ha sprøbruddskarakter ved overbelastning.

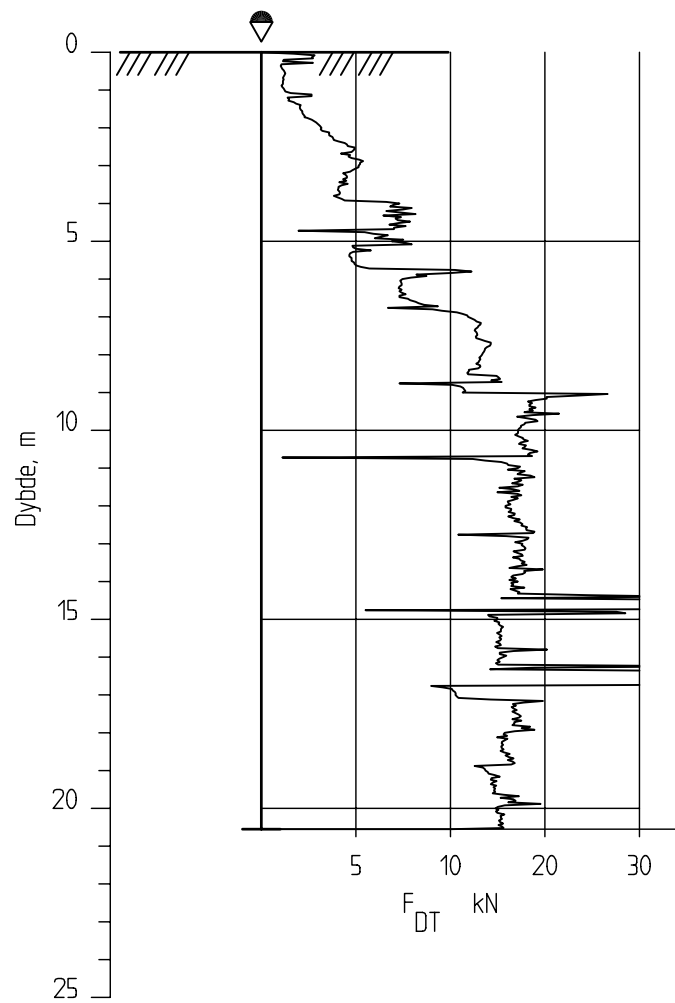
Borhull 207

Boringen på nedsiden av Linjeveien 13 (borhull nr. 207), indikerer sensitiv, siltig leire fra 9 m til avsluttet boring på 20 m dybde. De øvre 9 m består trolig av leire med sandlag.

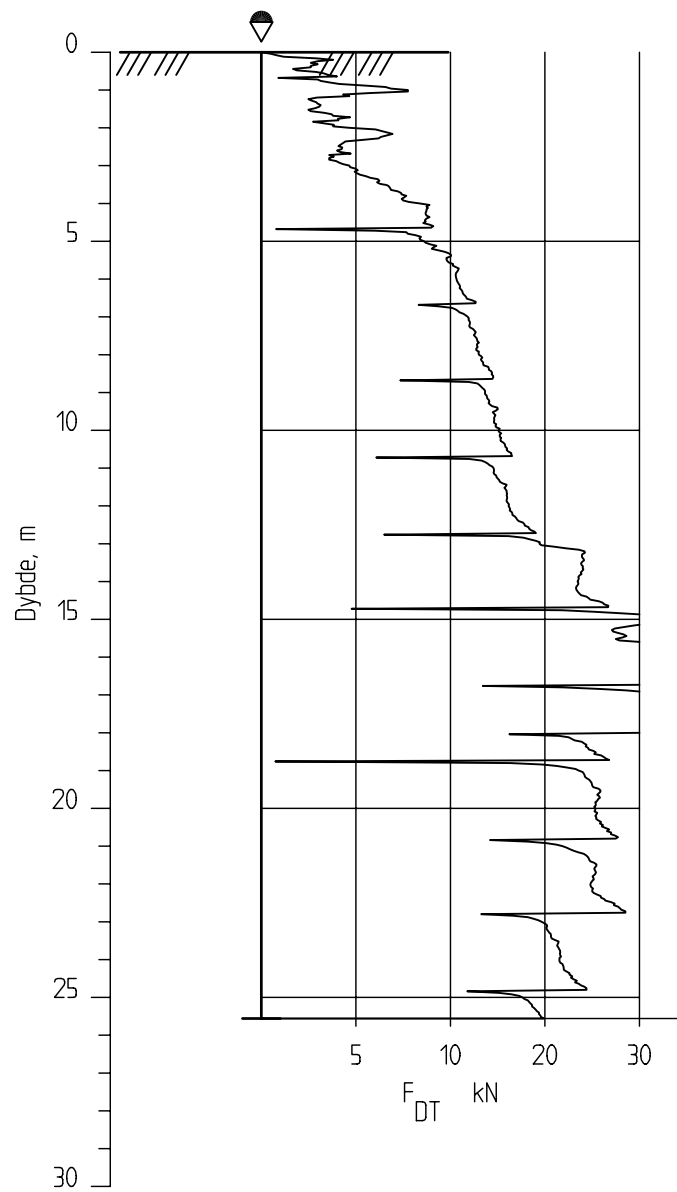
Borhull 209

Boring nr. 209 er tatt ved Linjeveien 7, og ligger noen meter høyere i terrenget enn 206-208. Boringen indikerer leire fra terreng til 18 m dyp. Fra 18 m til avsluttet boring på 25,5 m indikerer boringen sensitiv leire.
