USTABILE STEINMURER  
SOLÖRBANEN KM 150,800

## B E F A R I N G S R A P P O R T

Geoteknisk seksjon, HK  
ved Jon Hauge

### USTABILE STEINMURER, SOLØRBANEN, KM 150.800

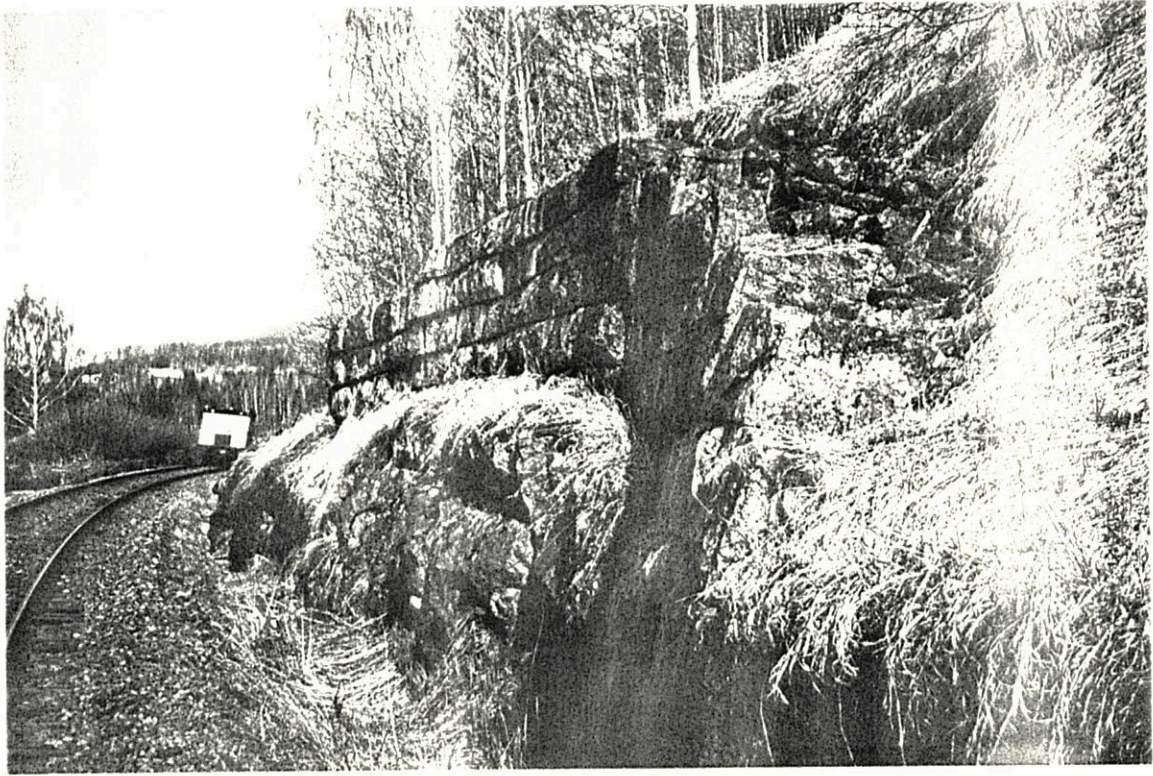
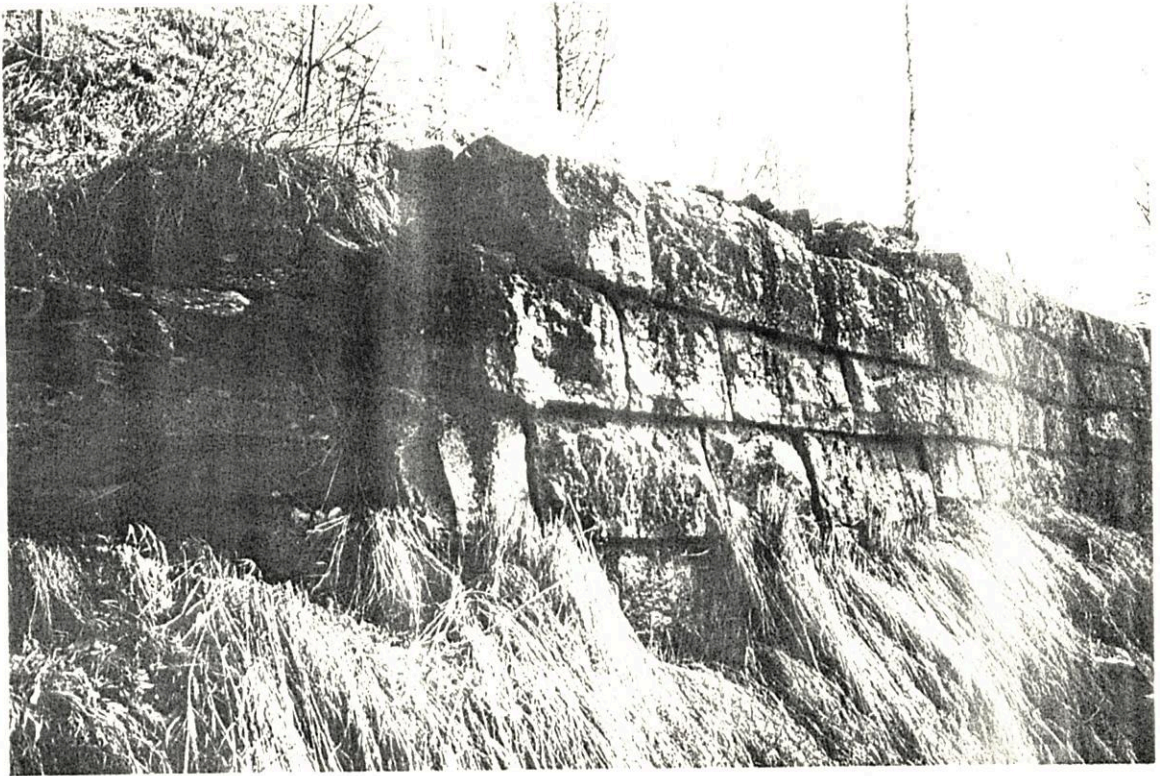
Steiniger 1

Viser til befaring med banemesteren den 14/4-1989, der vi besiktiget to ustabile steinmurer ved km 150.800, rett nord for Flisa stasjon. I løpet av de siste årene er de øverste steinrekken på murene blitt forskjøvet utover.

Den utskyvningen en ser idag har etter all sannsynlighet derfor ingen sammenheng med selve skråningsvinkelen. En mer nærliggende årsak til problemene er nok heller at dremsmassene på baksiden av steinmurene er blitt for tette, ved at finmateriale fra skråningen er vasket inn i årenes løp. Vannet er da blitt stående å presse på muren samtidig som telen nærmest har fått fritt spillerom.

For at man skal få en varig løsning til utbedring er det ikke tilstrekkelig bare å skyve de øverste steinrekken tilbake. Det vil også være nødvendig å grave opp dremsmassene og skifte disse ut med nye. Denne gravingen må gjøres seksjonsvis slik at det til enhver tid ikke blir stående åpent en større bredde enn ca. 3 m. Samtidig bør utgravningen gjøres på en tid av året da massene er tørrest mulig, f.eks vinterstid. Da murenes fot syntes å stå stabilt på fjellgrunn, er det tilstrekkelig å skifte dremsmassene ned til det nederste nivået hvor steinrekken viser forskyvning.
