R 708 SØRÅSEN. SKADET LÅVE VED KOMMUNAL VEG

1. INNLEDNING

Etter oppdrag fra seksjon for vedlikehold v/avd.ing. Voldset er det utført en enkel grunnundersøkelse der veggen passerer låven på gården Søråsen.

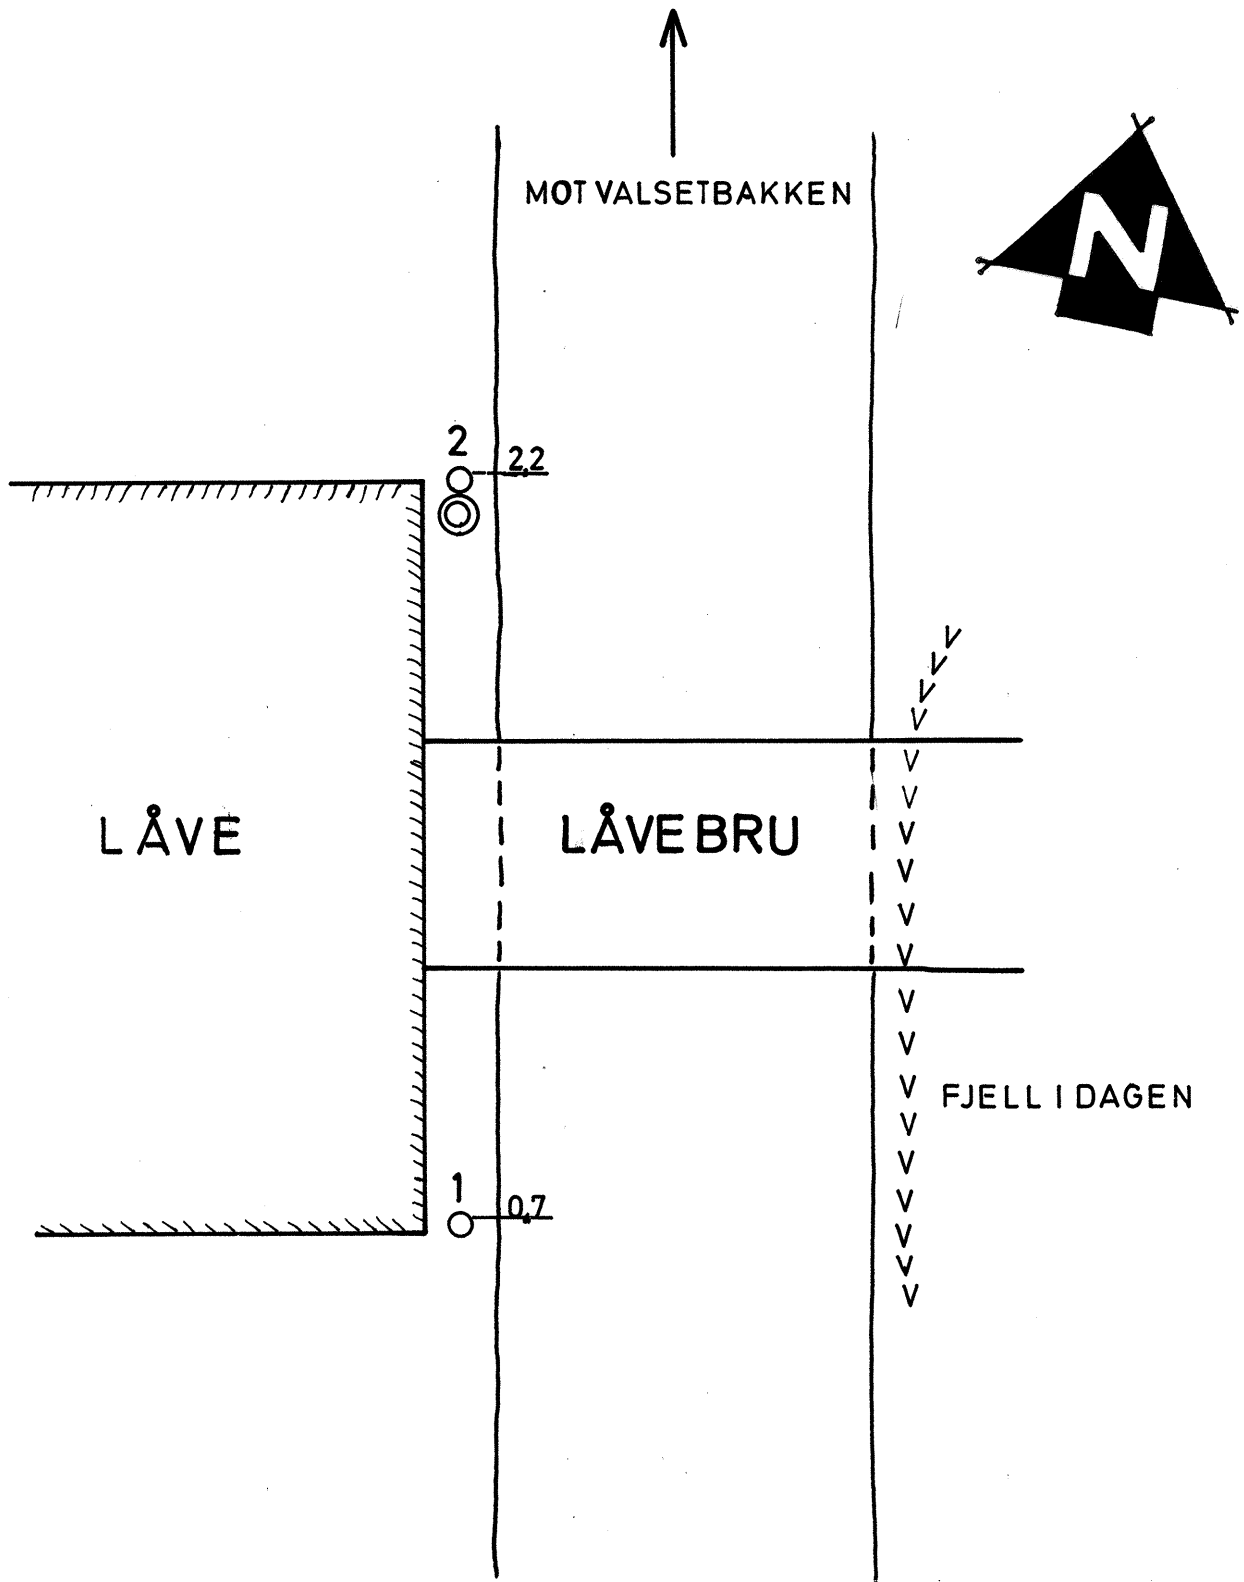
SØRÅSEN	MÅLESTOKK: 1:100
	TEGN. AV: S,K
⁰⁷ ○ SLAGSONDERING TIL ANT.FJELL ⊙ PRØVETAKING	DATO: 09.10.86
	KONTR.:
TRONDHEIM KOMMUNE GEOTEKNISK SEKSJON	RAPP. NR.: 708
	BILAG: 2

Det er utført 2 slagsonderinger til antatt fjell og tatt prøver med skruebor i den dypeste boring 2. Plasseringen av boringene er vist på skisse i bilag 2.
