Bliksland overgangsbro, km. 14,055. Smålensbanen, Østre linje.

Boringsresultater Ny overg.bro ved Blikstrand Östfoldbanen ö.l.	M. 1:200
---	----------

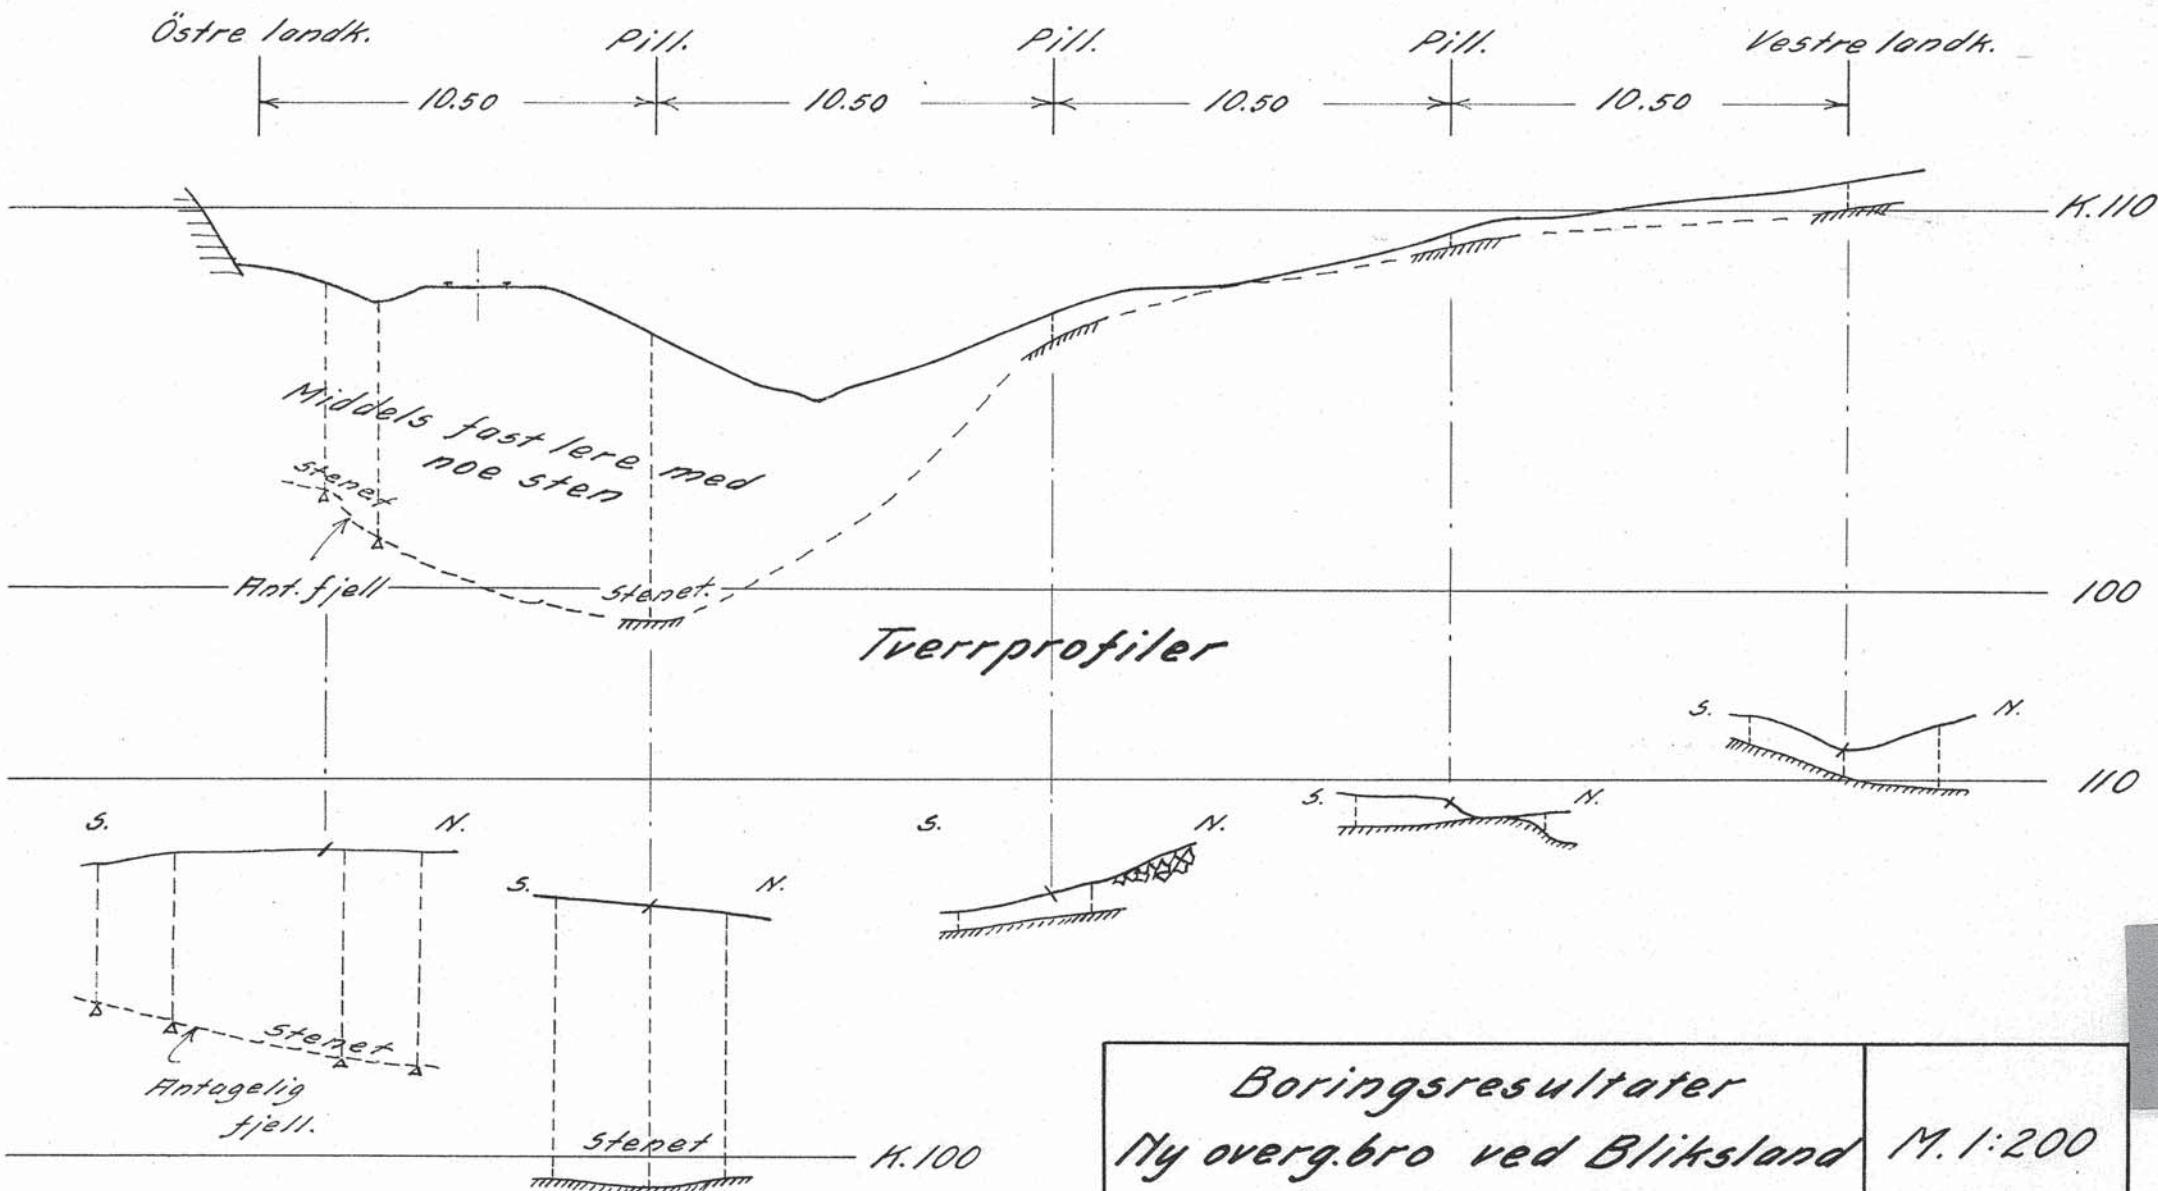
Lengdeprofil

Den nuværende bros venstre landkar ligger i utfylte masser som vist-nok i mange år har vært i langsom bevegelse. Hele fyllingen siger i retning mot bekken

Landkarret er forskjøvet, landkartoppen er trykket minst 0,5 m. frem over i broaksens retning. Bakmuren er trykket betydelig ut til siden i nordlig retning. Pillarsokkelen nærmest venstre landkar er likeledes forskjøvet ut mot bekken. Dens øvre del er wa. 1 m. ute av stilling. For å hindre fortsatt forskyvning er der nu innlagt 3 bjelker mellom pillarsoklene. Men fyllingen fortsetter å sige på begge sider av sokkelen, hvorvei veilegemet bak venstre landkar har sunket og har nødvendiggjort påfylling i den senere tid.

Fra et stykke bak landkarret og nedover mot bekken består fyllingen av en blanding av sten og lere, i den øvrige del er der kun lere. Massene er faste. Den naturlige grunn under fyllingen fantes hvor boringer blev utført, å bestå av solid mer og mindre uttørket lere med litt sand og grus nærmest fjelloverflaten. Ved foten av fyllingen, under bekkeleiet, er antagelig leren gjennemgående mindre fast enn höiere oppe.

Fyllingens signing må etter all sannsynlighet skyldes det gamle ut mot bekken heldende matjordlag, når dette gjennem lengre våtværssperioder eller under snesmelting har opsuget tilstrekkelig vann. I borthullene 4 og 5 hadde matjordlaget en tykkelse på 30 cm.

Det vil neppe være mulig å få stanset fyllingens signing ved hjelp av drenering. For å opnå dette må fyllingsskråningen utslakes betydelig men best ville det være å overbygge bekken langs foten av fyllingen og legge en mur mellom de gamle pillarsokler, som i tilfelle måtte forlenges for å opta sidetrykket fra fyllingen. Vestre landkar bør da kunne legges direkte på fyllingen.

Peling for broens pillarfundament kan sløifes. Den nuværende overgangsbros østre landkar som er fundamentert på fjell skal bibeholdes.
