21/10/29  
Wordlandebanen - ras 412,23 Rynsaen

## UNDERVANNSSKRED VED RYNESÅSEN MOSJØEN NORDLANDSBANEN KM 412,20

UNDERVANNSSKRED VED RYNESÅSEN NORDLANDSBANEN km 412,23

# PROFILER TATT I RYNESÅSEN

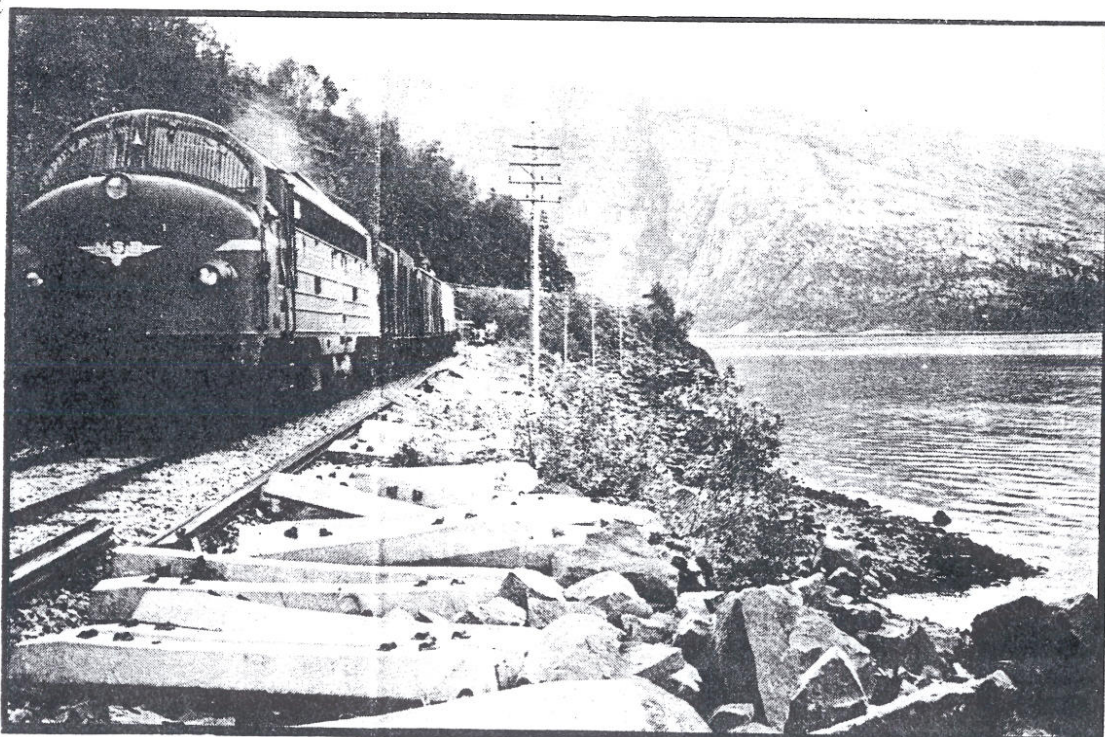
I dette området er det raset har gått, med den følge at store mas-

ser er gravd ut. Helt til høyre i strandkanten ser vi tydelig spor

etter utgravingen. (Foto: Bjørn Sørvik)

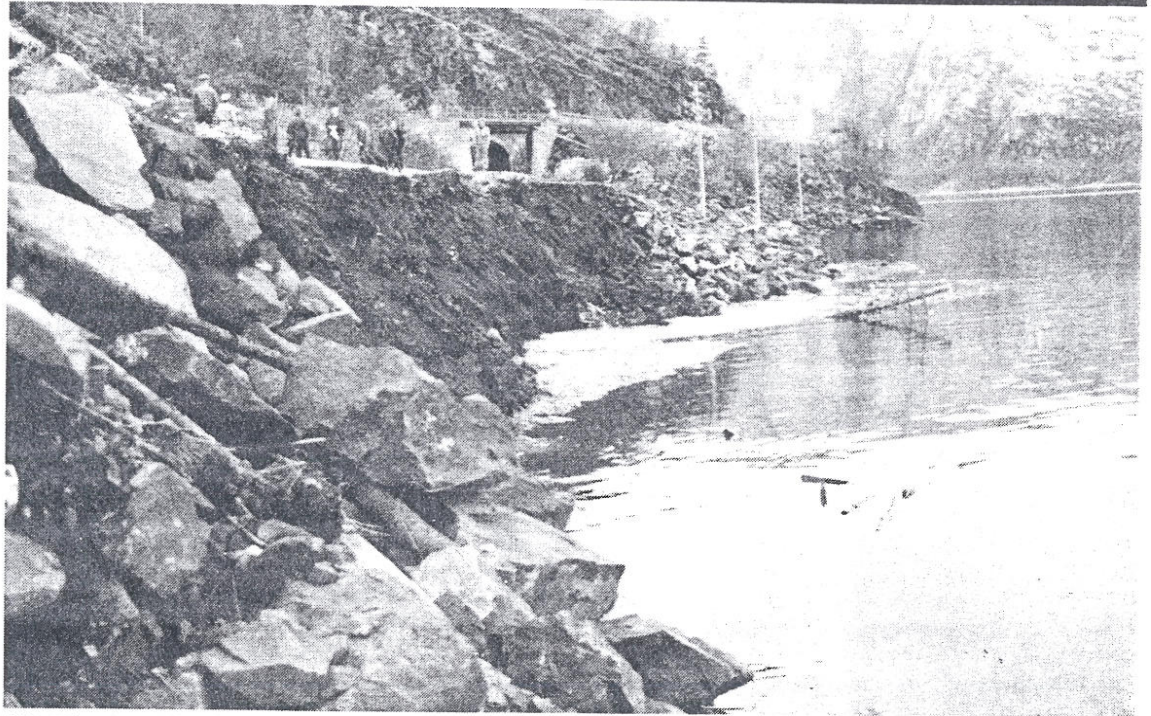
**VEFSN:** Ca. 60 kg. dynamitt gikk det med, da NSB med en eneste salve rensket fjellveggen for leire på 4–5 meters dyp i Vefsnfjorden tidlig i går morges. Som kjent raste en del av ei fylling ut like nord for Rynesåstunnelen i sommer. Skaden har vær utbedret provisorisk ved at linjen er blitt trukket nærmere riksvegen. Men nå skal linjen utbedres permanent og det var for å få fast «fot» under fyllinga at leira ble sprengt bort fra fjellet. Sprengingen var vellykket. Fyllinga raste ut i fjorden og rensket fjellet under vannstanden for leire. Som en ser av bildet tok den også med en del av telefonlinjen.

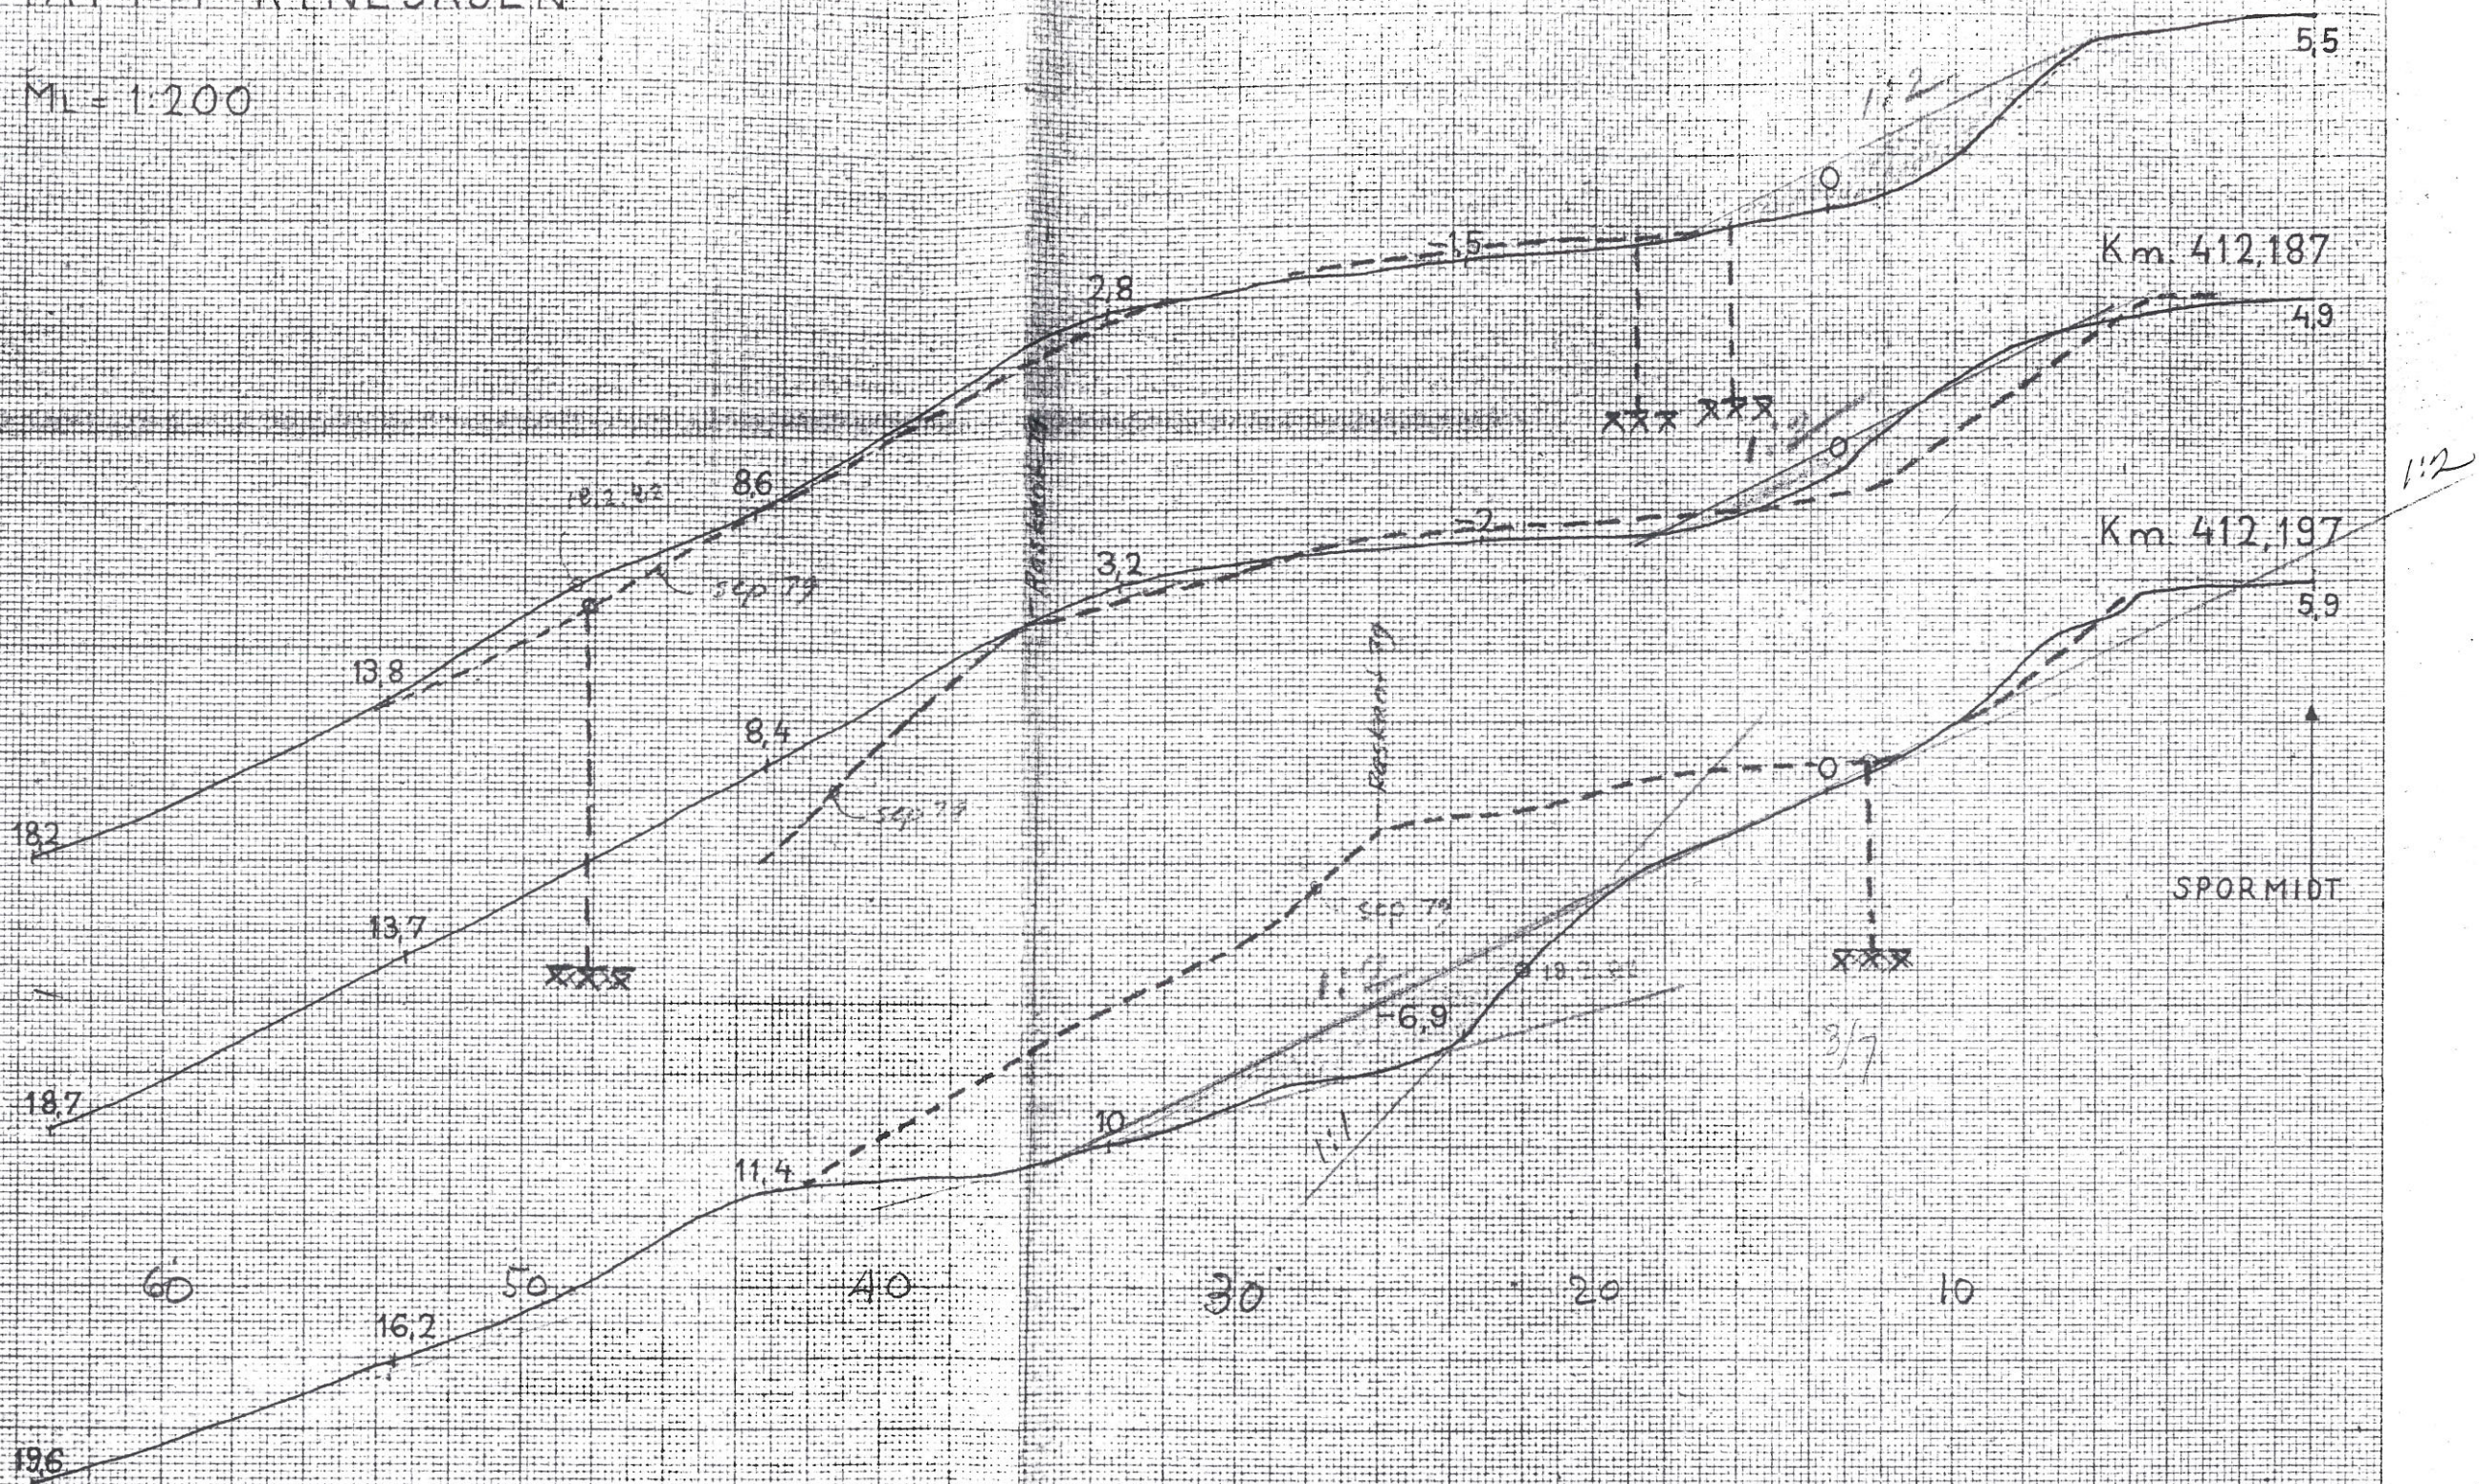
Km. 412,177 Spuref inn 3m.

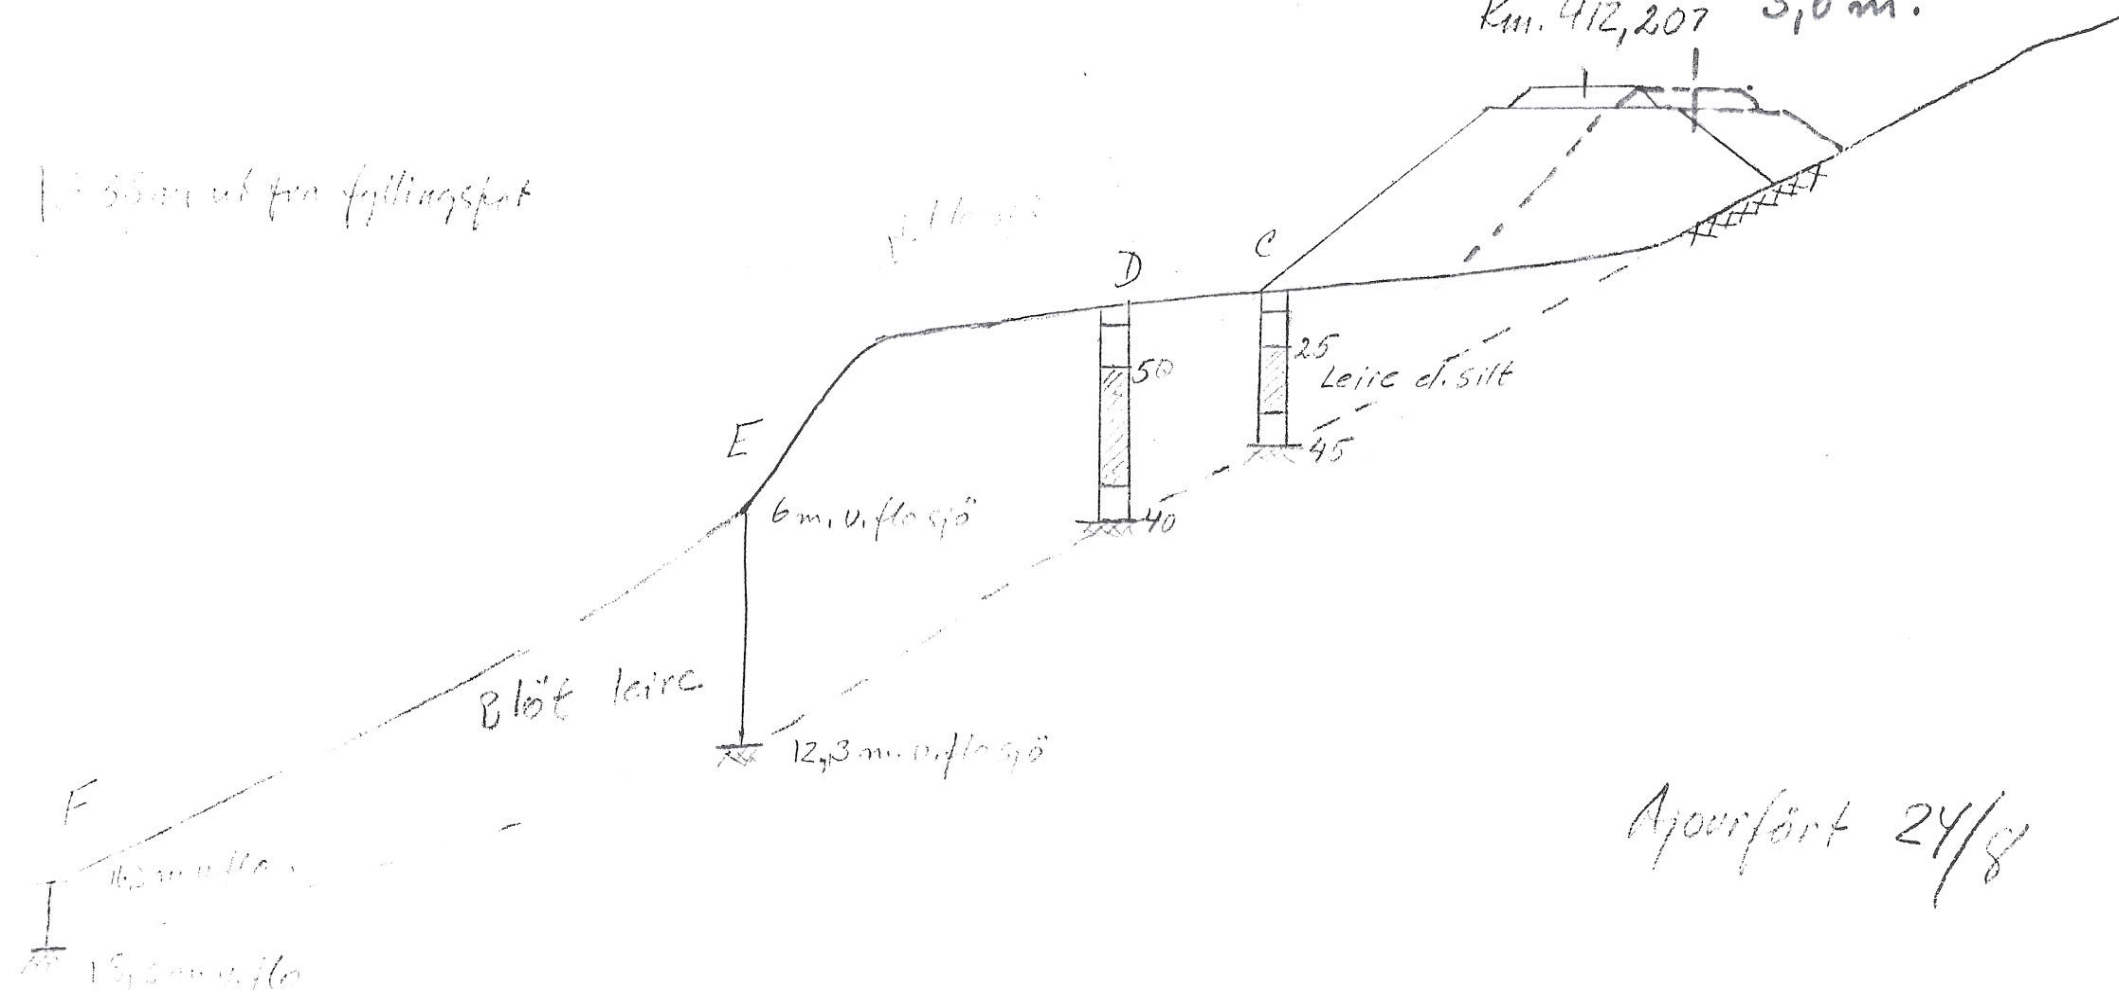
Km. 412,207 3,0 m.

1.2 350 m ut fra fyllingspott

1.1 16 m ut

Sporet flyttes inn
