Rapport

Dok.nr.: UB.101416-000 Rev:.....

RAPPORT FRA BEFARING DEN 14.5.81
DOVREBANEN KM 450,88, KM 495,66 OG KM 504,4

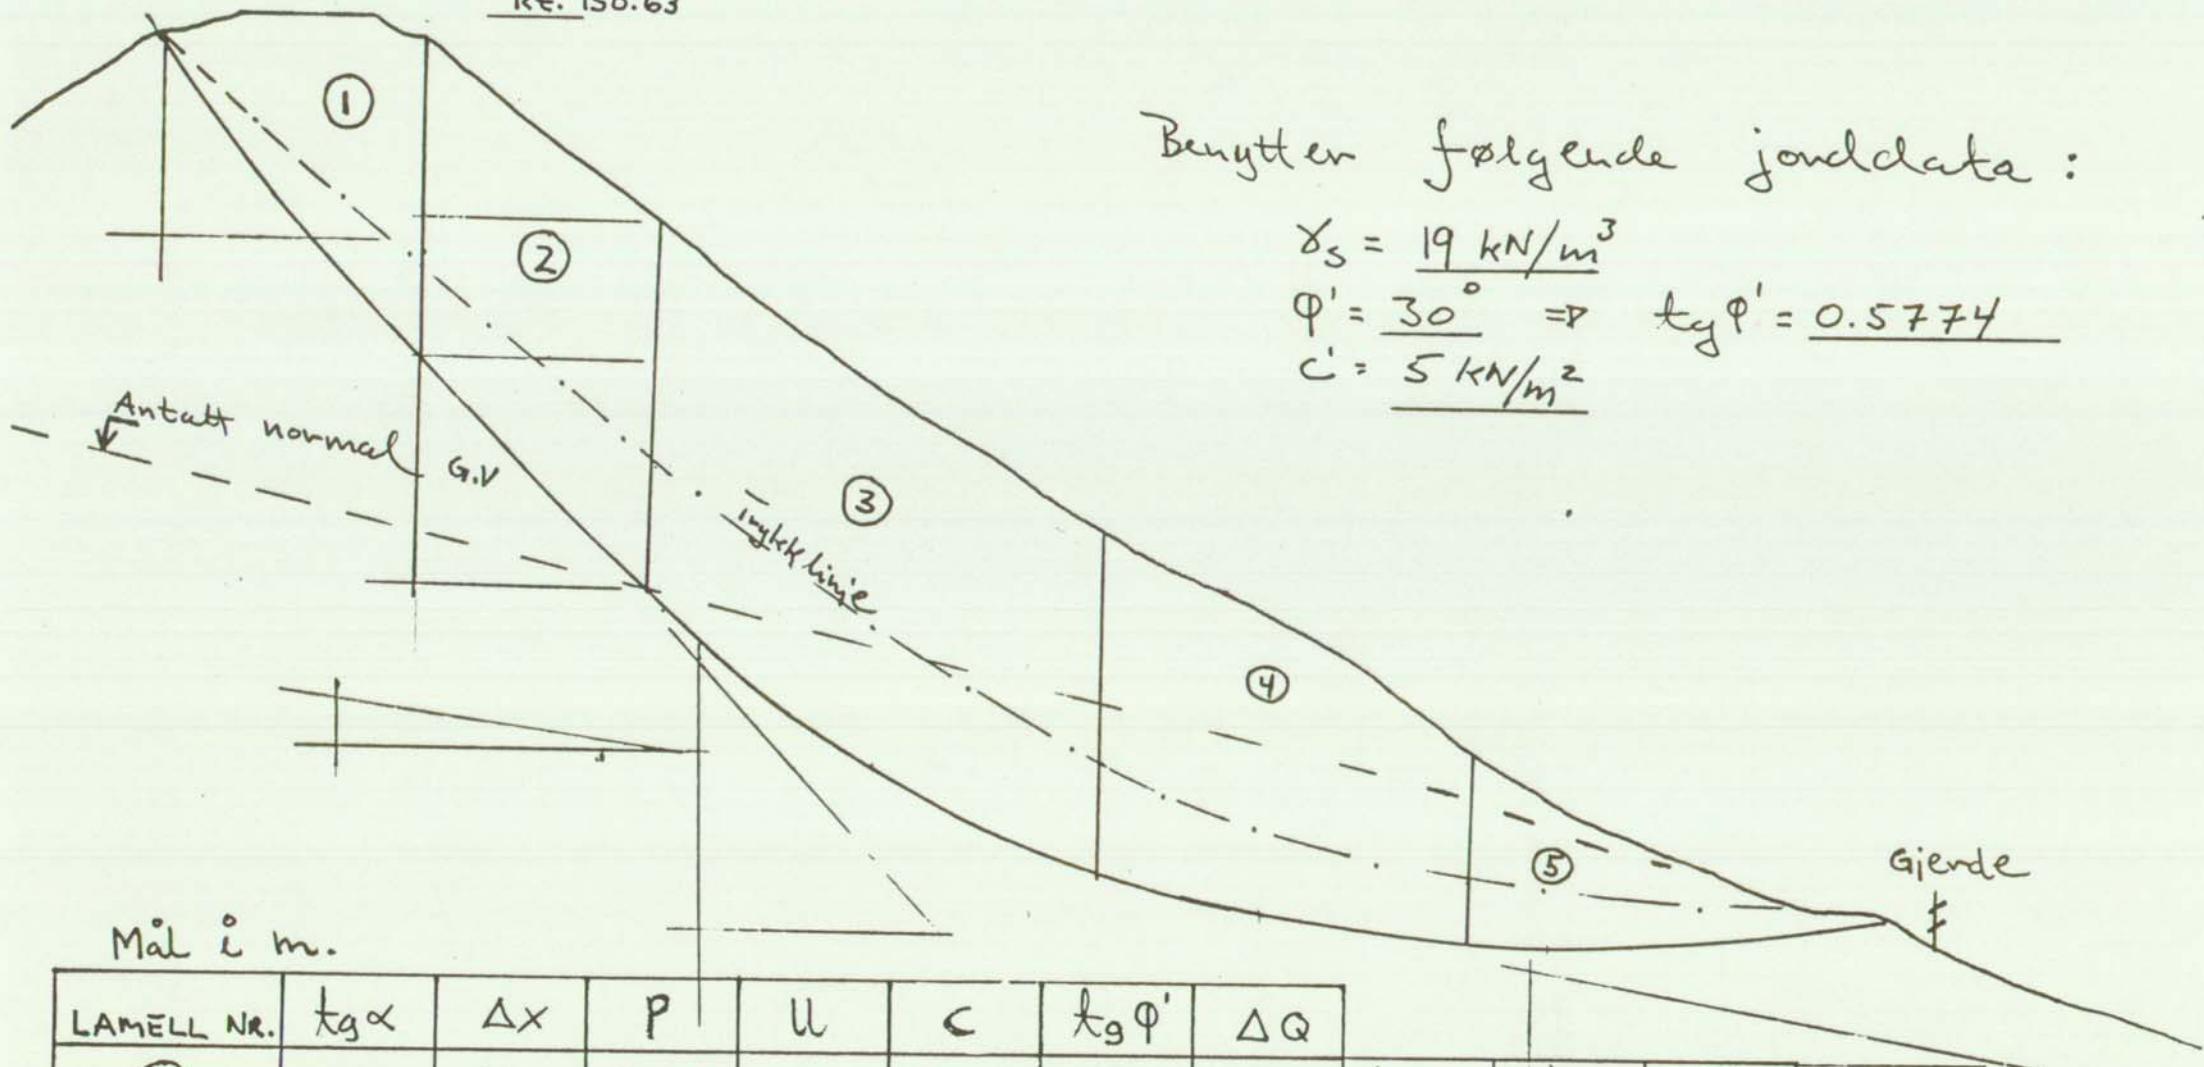
RAS PÅ STREKNINGEN ULSBERG - STØREN DEN 30.10.83

F= 0.977 1.048 1.052 1.053

TAN ALFA-T	HT	Z	T	E	TAU	SIGMA
0.867	2.30	0.	-62.675	139.741	<u>29.501</u>	<u>45.142</u>
0.867	3.40	0.	-211.456	335.629	<u>55.977</u>	<u>93.659</u>
0.494	3.00	0.	-299.682	565.483	<u>66.510</u>	<u>142.742</u>
0.141	1.80	0.	-74.769	186.521	<u>65.607</u>	<u>153.116</u>
			0.	0.	16.956	54.297

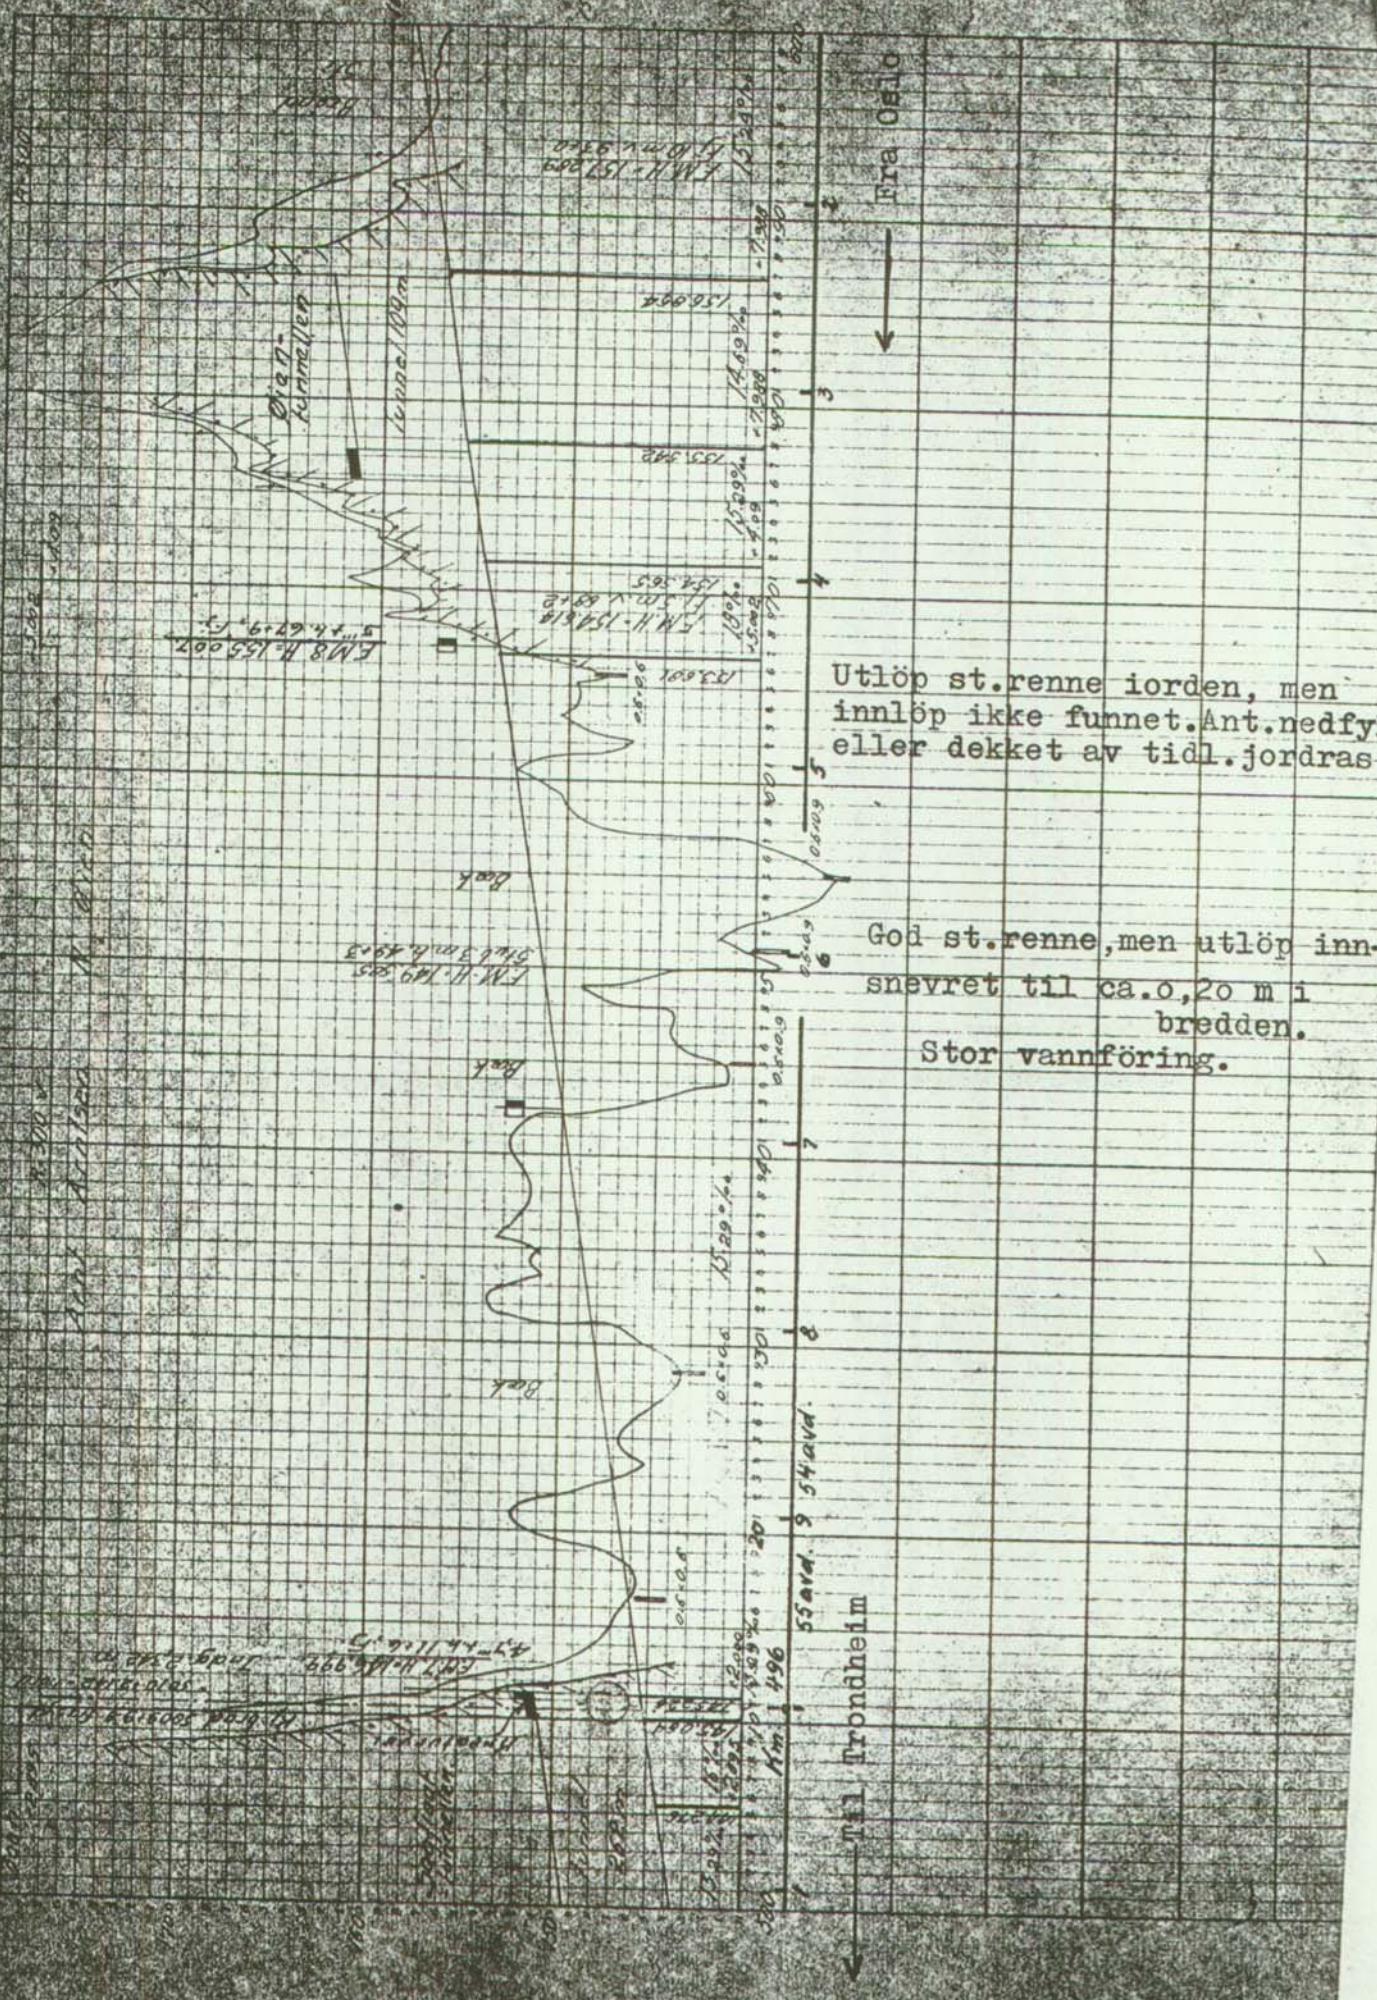
Utl p st. renne iorden, men innl p ikke funnet. Ant. nedfyl eller dekket av tidl. jordras

God st. renne, men utl p inn-snevret til ca. o,20 m i bredden.
Stor vannf ring.

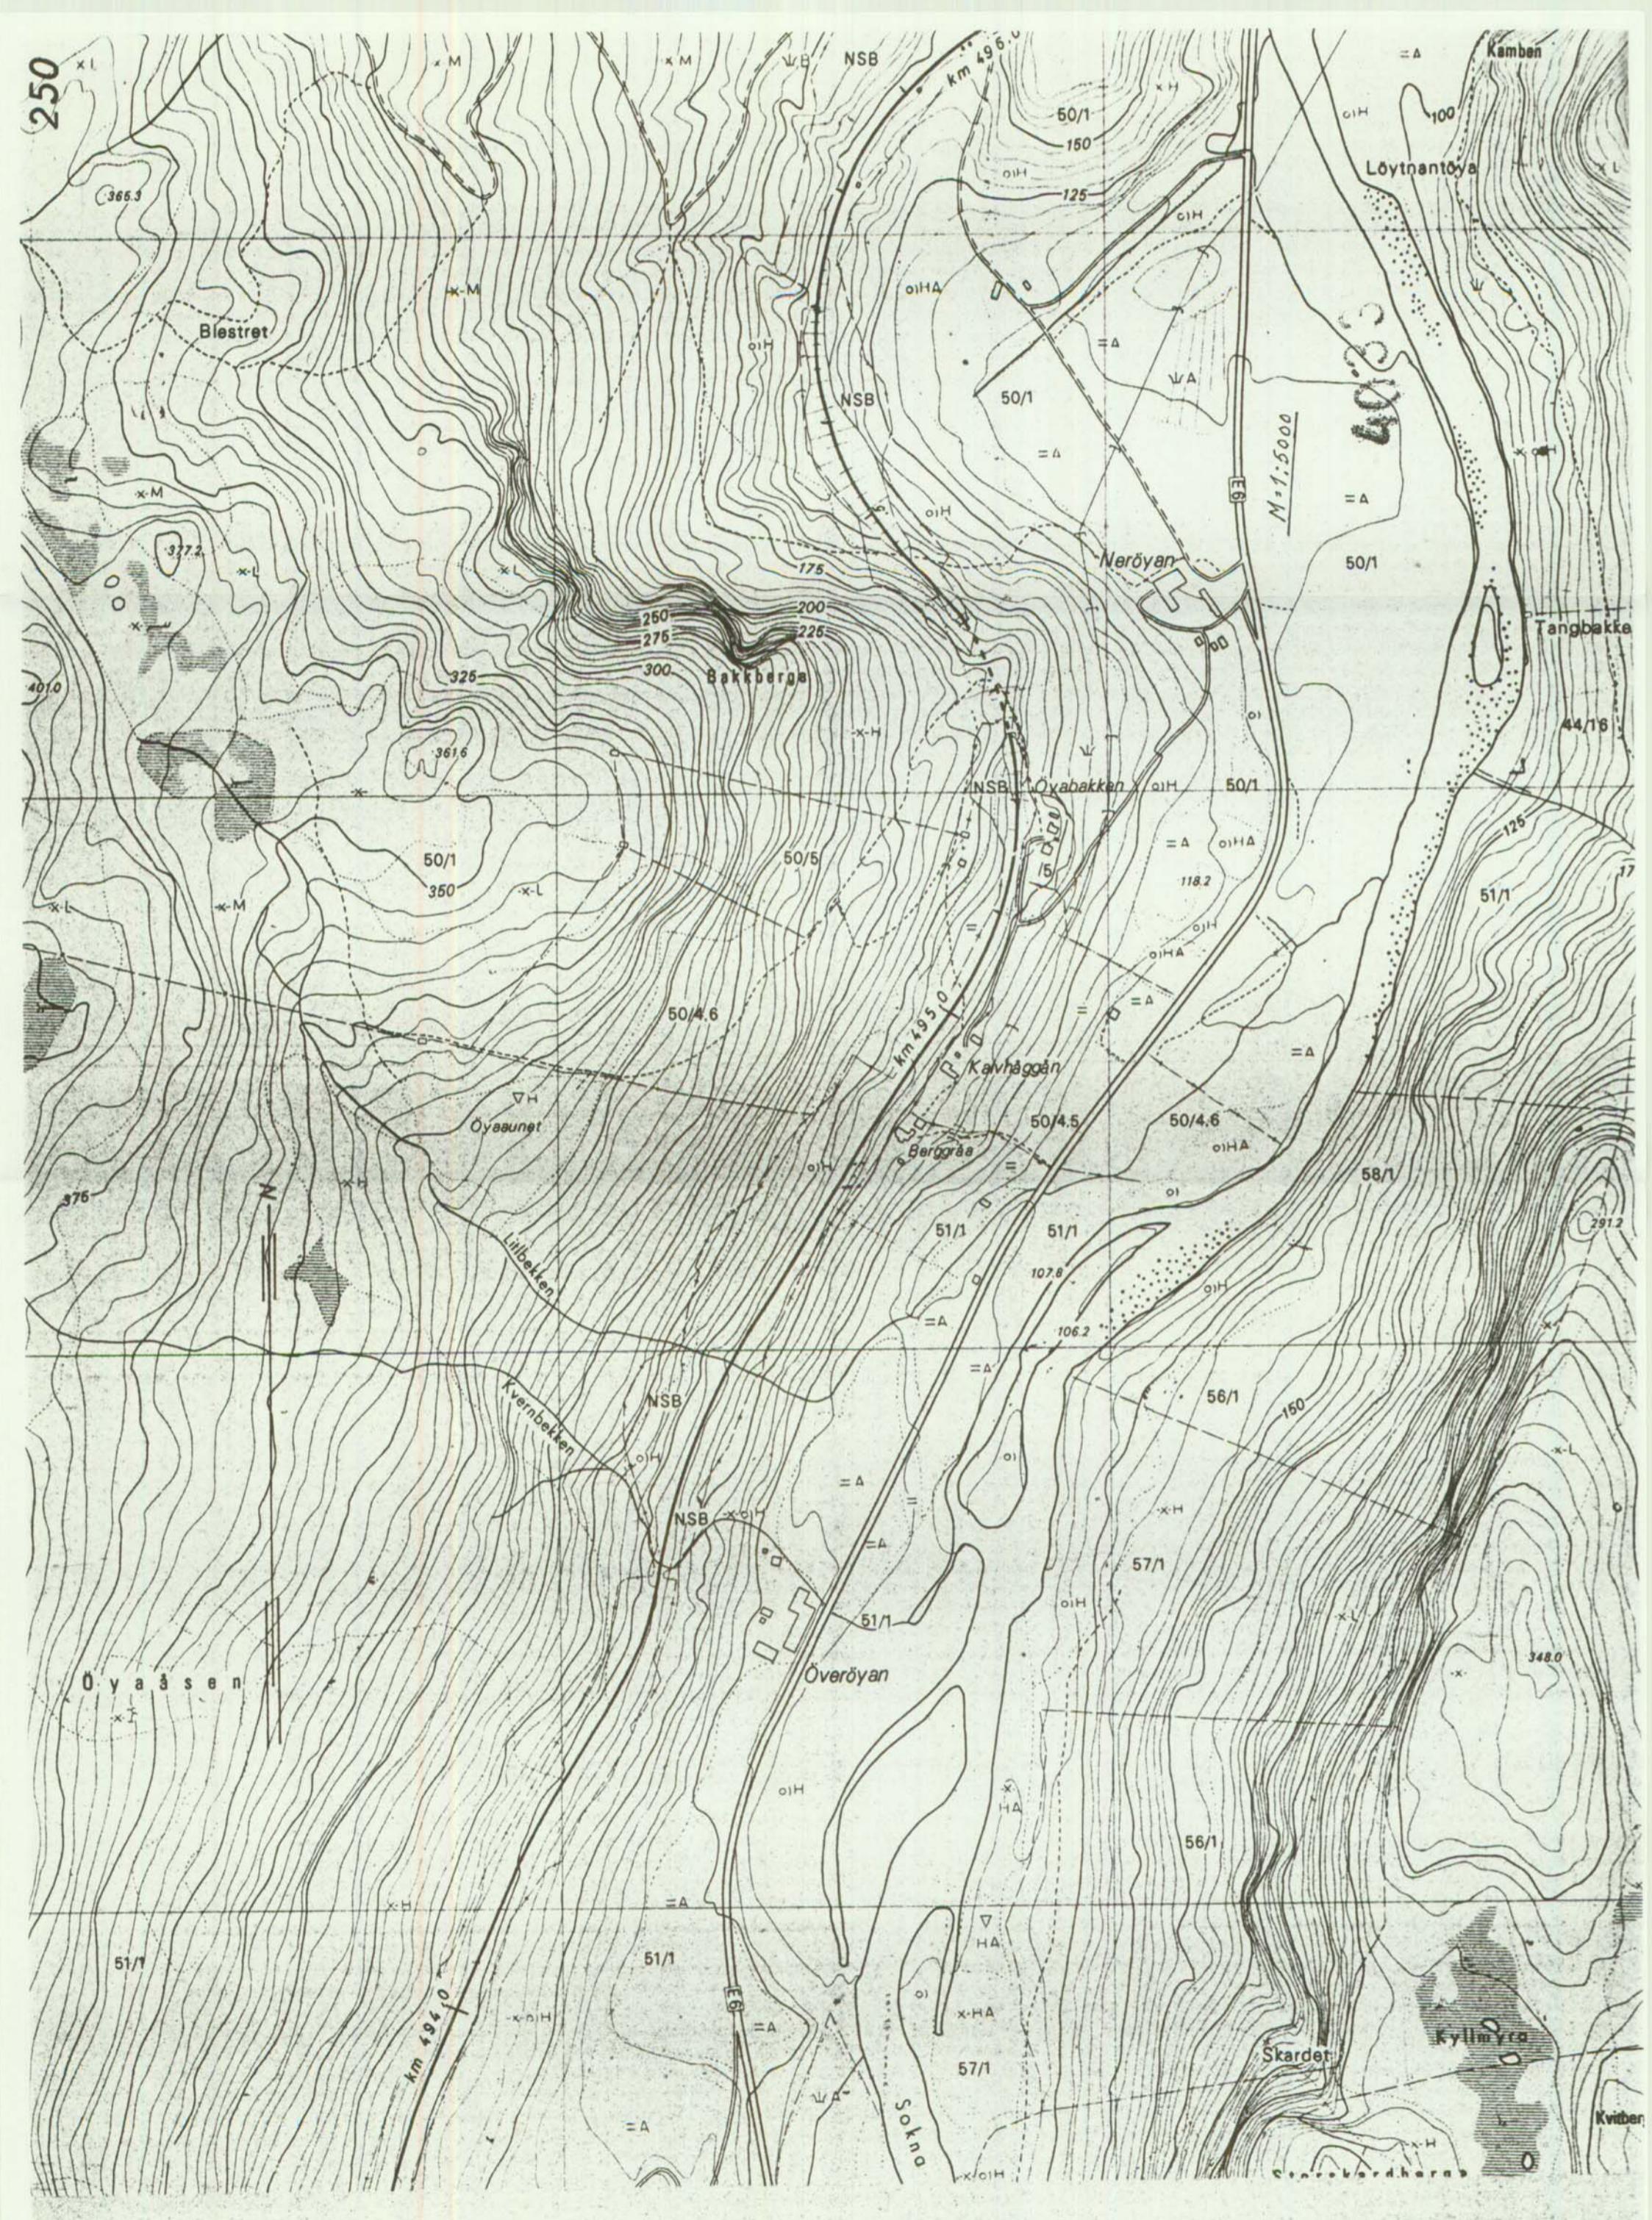
DOVREBANEN KM 495,45 - 495,65

Kotekart etter tverrprofiler.

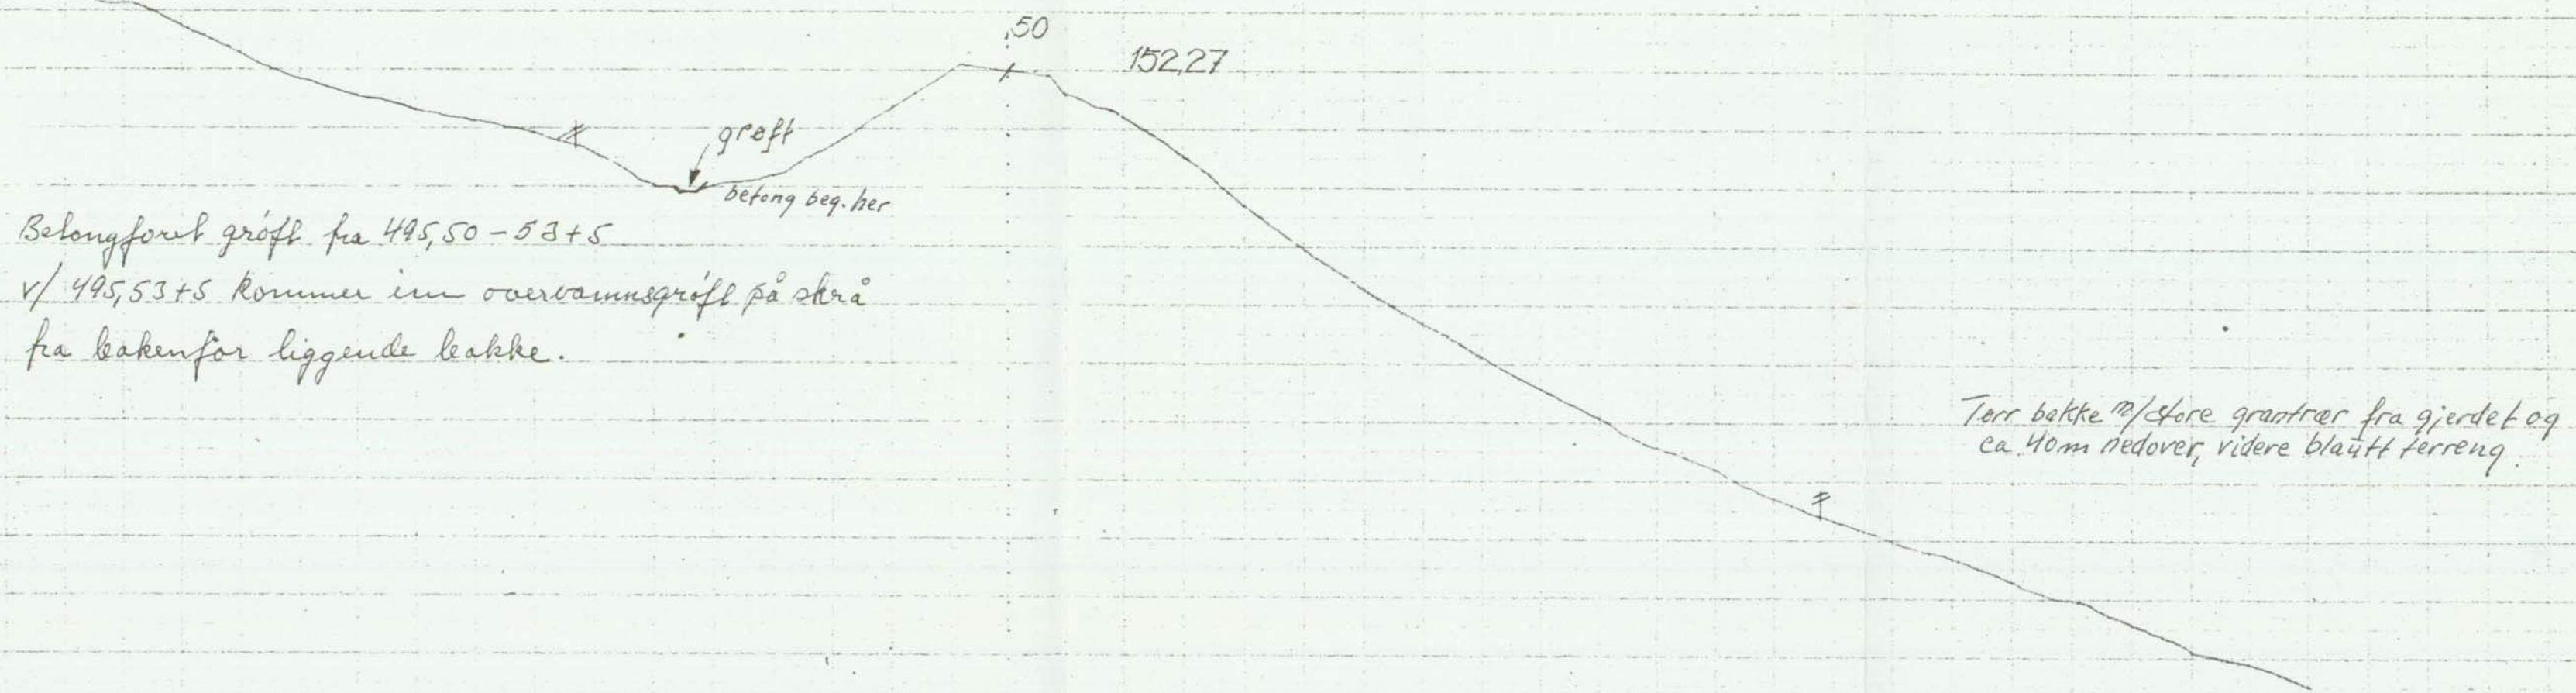
Belongført grøft fra 495,50 - 53+5

v/ 495,53+5 kommer inn overvannsgroff på skrå
fra bakenfor liggende bekke.

Terr. bekke m/ store grantrer fra gjerdet og
ca 40m nedover, videre blått terreng.

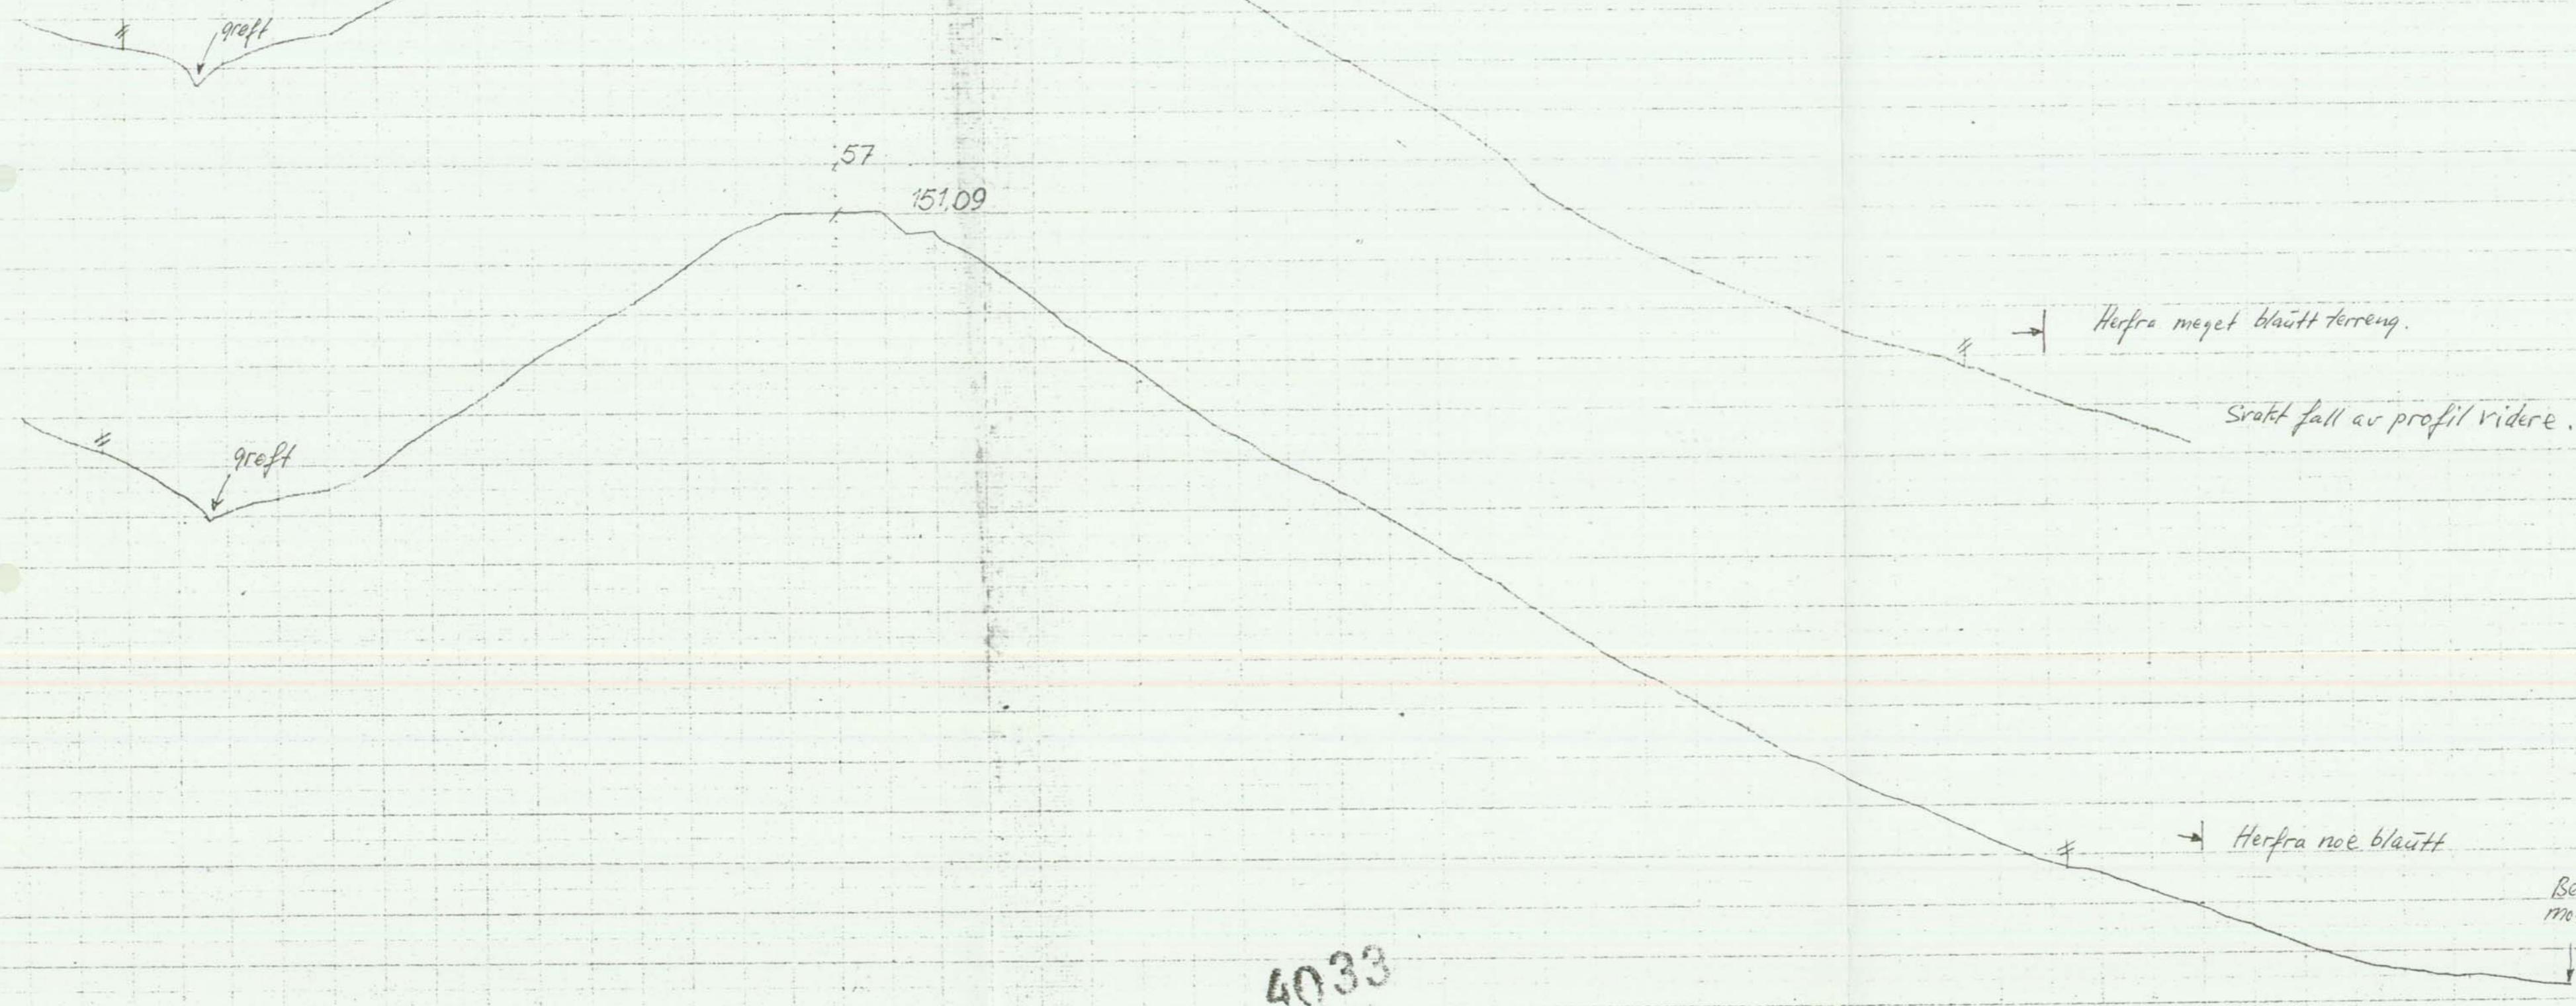
Mellan 57+5 og 60+0 er påfyllt Stein, viser bevegelse
i Steinmassene nedover, særlig mellom 57+5 og 58+8.

N.B.
Sterk vannføring langs fallings nordfra.
grøft tett v/ fyll. føt.

Store ørterer nederst i fyllinga (vinden?)

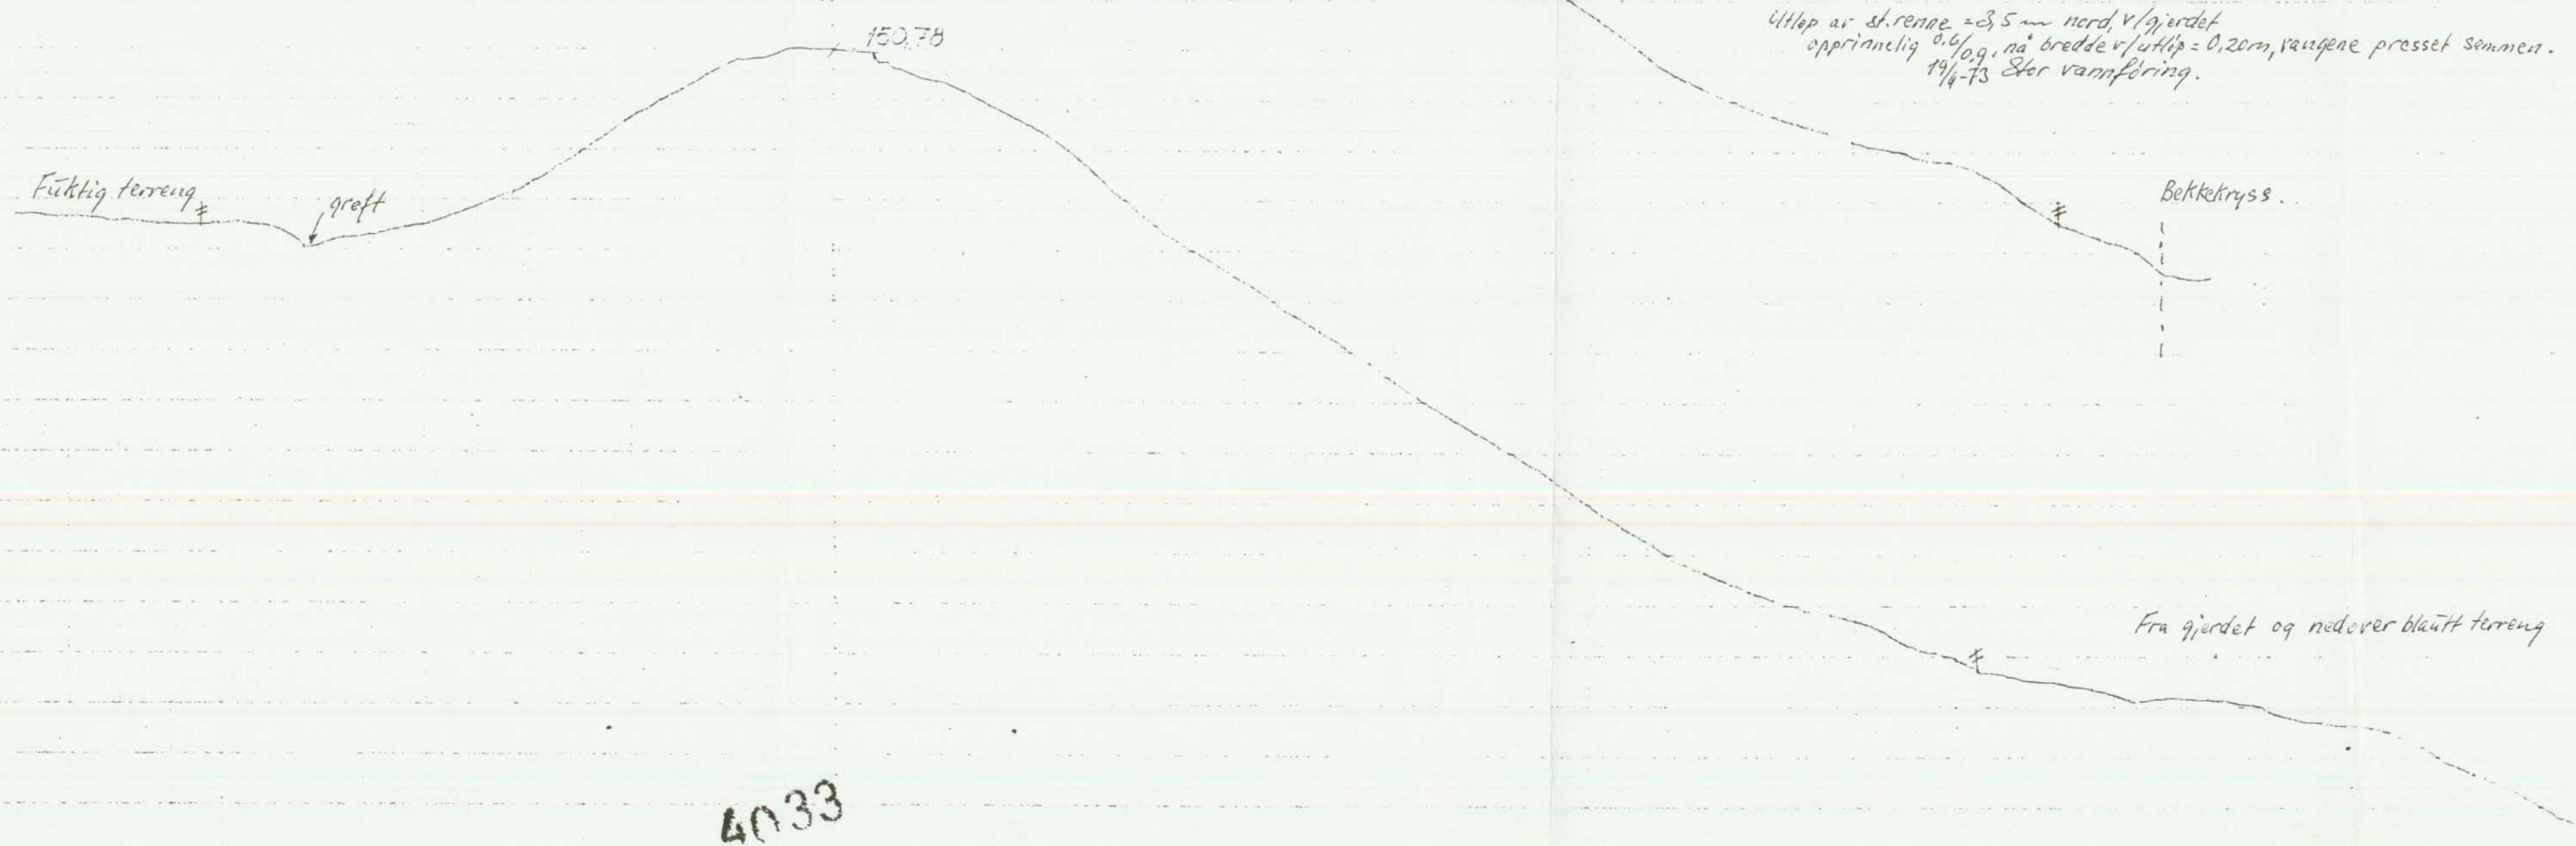
60

Store ørtrør i fyllings ned mot føten.

Mellan 60+5 og 62+8, påfyllt Stein,
 v/ fot av fyll. innfallst terren (grap)
 antagelig tidligere nedglidning av fyll. deining.
 Viser bevegelse i steinmassene.

Fra gjerdet er det svakt vannsig.

Fra gjerdet blått terren.

Opplyft gjerde.

Ras i jordbakke, 3 m sydover og 2 m nord for
profilen. Vann i rasbunn, nedsidna av gran-
trær.

Ende av ras,
vannhull.

ca. 20 m lengre nord for profil v/fyllfllet
utløp av liten renne 0,3/^{0,3} m/ned vannføring.
På øskrå nordfra, 1 m nedenfor gjerdet!

Muligens gam.vannløp gjennomfalling?
