## R 588 KULFLATA PUMPESTASJON

Etter oppdrag fra Vann- og avløpsseksjonen v/siv.ing. Jacobsen er det utført grunnundersøkelse for adkomst-sjakt for Kulflata pumpe-stasjon.

Pumpe-stasjonen ligger ved Heimdalsvegen, nedenfor nr 41.

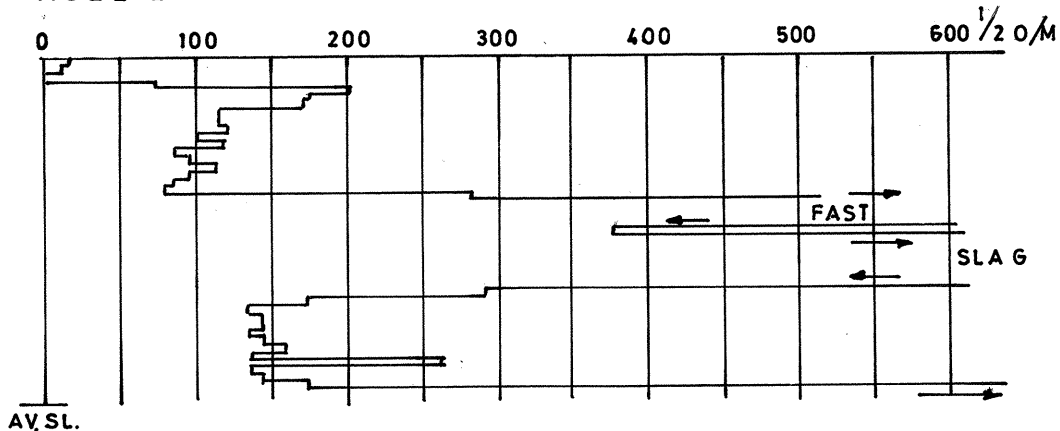
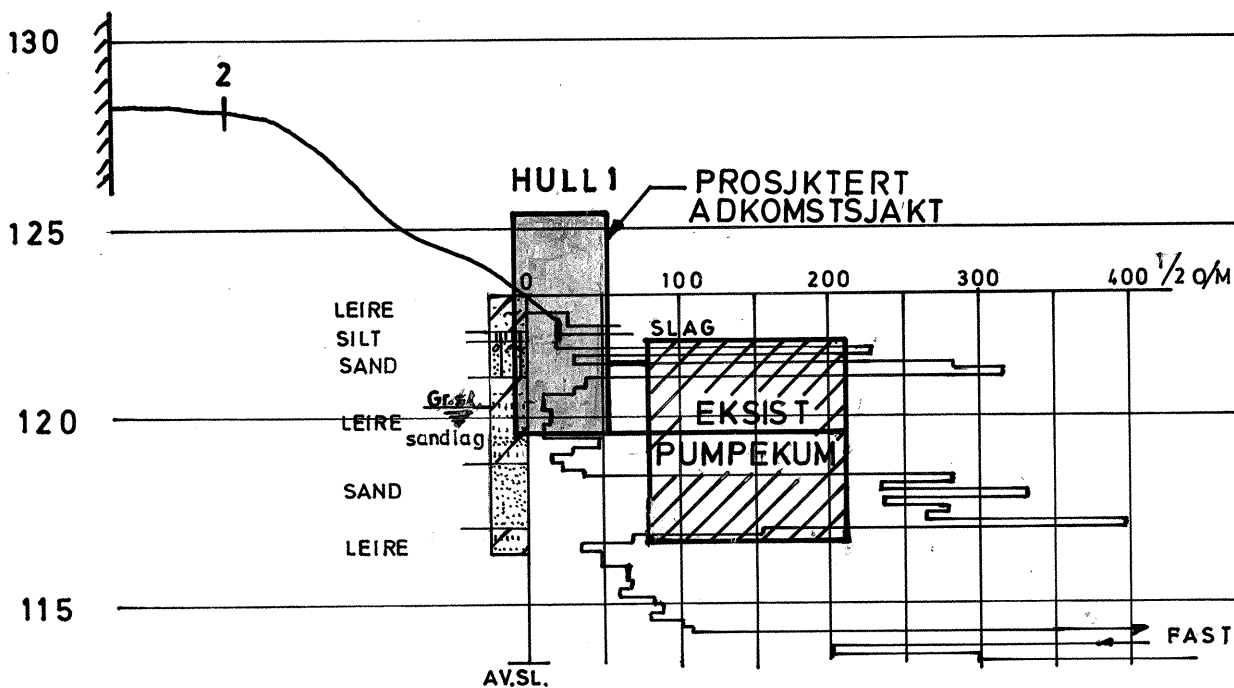
KULFLATA  
PUMPESTASJON  
PROFIL MED PRØVE  
OG DREIEBORRESULTATER

Prøvetakingen i hull 1 viser en sterkt lagdelt jordart med leire, silt og sand ned til ca 2 m dybde. Fra 2 til 4,5 m dybde er det lagdelt leire med silt og sand, som går over i sand til dybde 6,2 m. Videre er det igjen lagdelt leire. Vanninnholdet er målt 15-30% og skjærfastheten mellom 2,5 og 5,5 t/m<sup>2</sup>, noe stigende med dybden.

Grunnvannet står, iflg. poretrykkmålingene i dybde 2,8 m, dvs. på kote +120.4.

Gravedybden blir opptil ca 4 m ved foten av skråningen og høydeforskjellen fra terreng ved Heimdalsvegen 41 ned til bunn grop blir 8 - 9 m. Da en dessuten vil komme ca 1 m under grunnvannstanden i en lagdelt jordart med sandlag, vil en utførelse i åpen uavstivet byggegrop ikke være stabilitetsmessig forsvarlig. Det

må derfor tilrås at utgravingen skjermes med stålsput som rammes minst til samme dybde som pumpestasjonen og forbindes og stives av i toppen. Utført på denne måte skulle utgravingen for adkomstsjakten ikke være stabilitetsmessig betenkelig.
