Henvendelse til
Arve MaarudDeres referanse
1098/21 B/SuSaksreferanse
7212/33.94
(9,65 fra Ski)Dato
12. FEB. 1985SETNINGER I SPORET VED SKOTBU
ØSTFOLDBANEN Ø.L. KM 33,94 (9,65 FRA SKI)

SETNINGER I SPORET VED SKOTBU
ØSTFOLDBANEN Ø.L. KM 33,94 (9,65)
GK 4275,1-2

Etter henvendelse fra Oslo distrikt om setninger i sporet ved Skotbu holdeplass, har Geoteknisk kontor foretatt en undersøkelse på stedet.

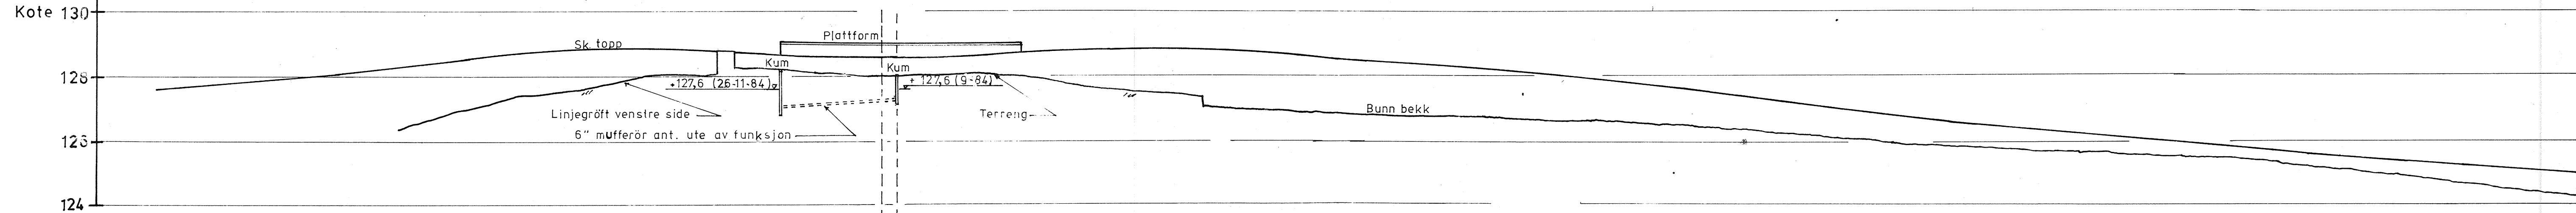
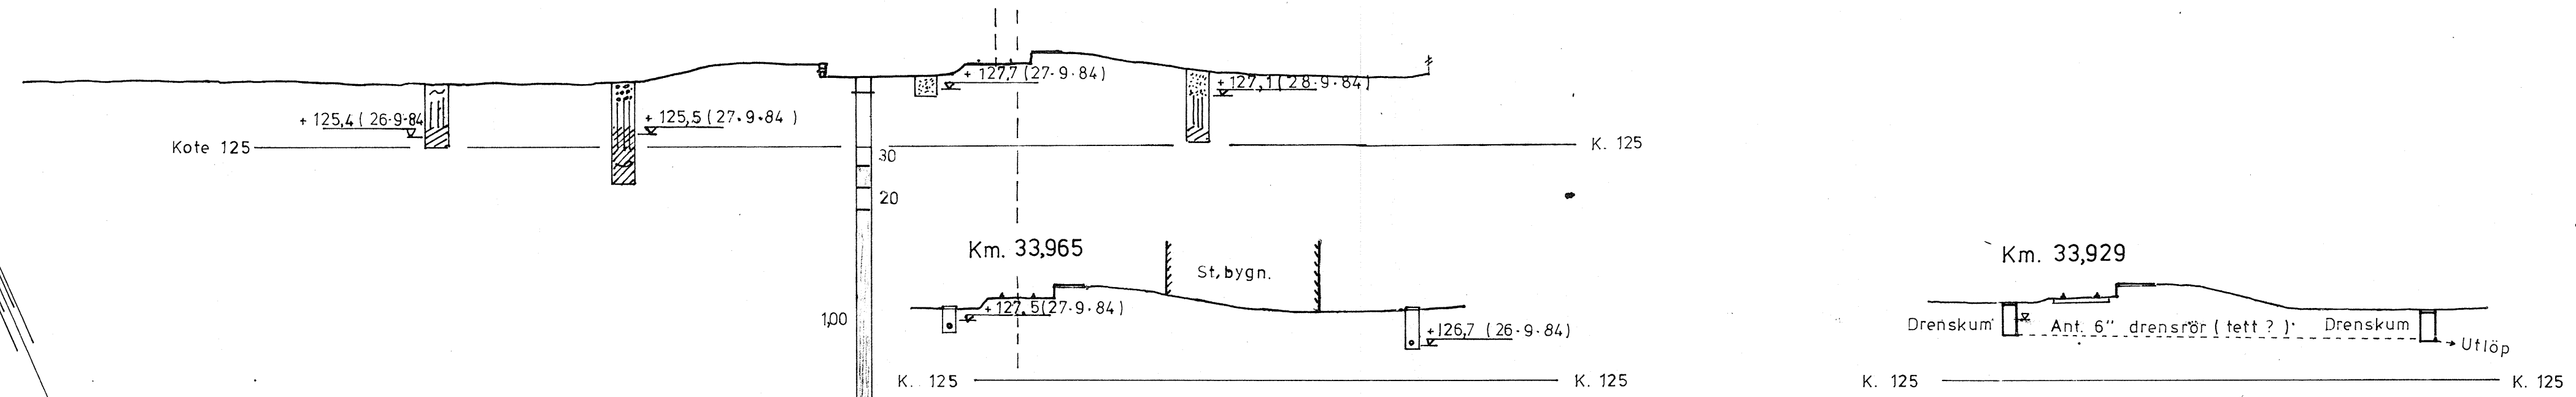
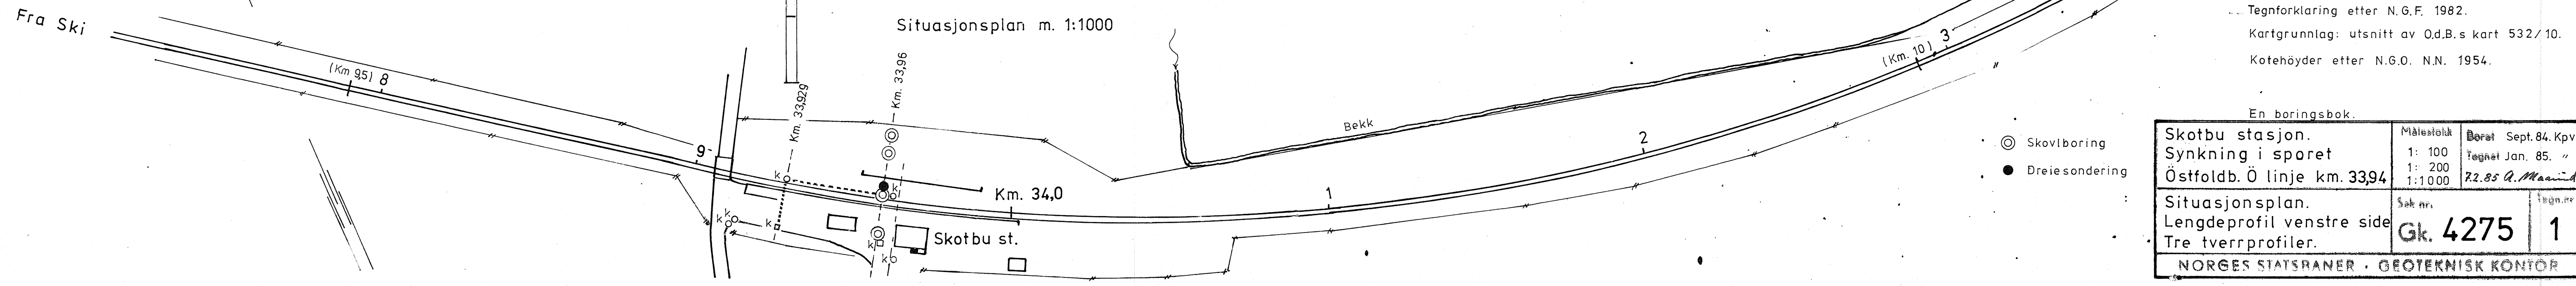
Skotbu stasjon. Synkning i sporet Østfoldb. Ø linje km. 33,94	Målestokk 1: 100 1: 200 1: 1000	Beret Sept. 84. Kpv. Tegnet Jan. 85. " Z. B. A. Maand
	Saks nr. Gk. 4275	Tegnr. nr. 1
NORGES STATSRANER · GEOTEKNISK KONTOR

Vi har foretatt grunnundersøkelse, bestående av en dreiesondering og fire skovlboringer, i et tverrprofil ved km 33,960. jfr. vedlagte tegn. 4275.1. Ellers har vi foretatt en del mindre oppgravinger for å lokalisere gamle ledninger og kummer, og for å måle grunnvannstanden.

Grunnen består av et 70 - 90 cm tykt lag av sand øverst, og under dette er det middels fast tørrskorpeleire til 2 - 3 m under terreng. Derunder er leiren bløt og kvikkaktig. Det ble boret til 22 m dybde. Grunnvannet står bemerkelsesverdig høyt, særlig i sporområdet hvor det står bare 50 - 60 cm under overflaten.
