R a p p o r t

angående grunnundersøkelse ved Olla bro, Holmestrand, Vestfoldbanen
86.8475
km. 67.0585.

BORINGSRESULTATER OLLA BRO-HOLMESTRAND VESTFOLDBANEN		M. 1:200
N.S.B. GEOTEKNISK KONTOR 17/8-32 A. L. Rosenlund Skann Hainq		132

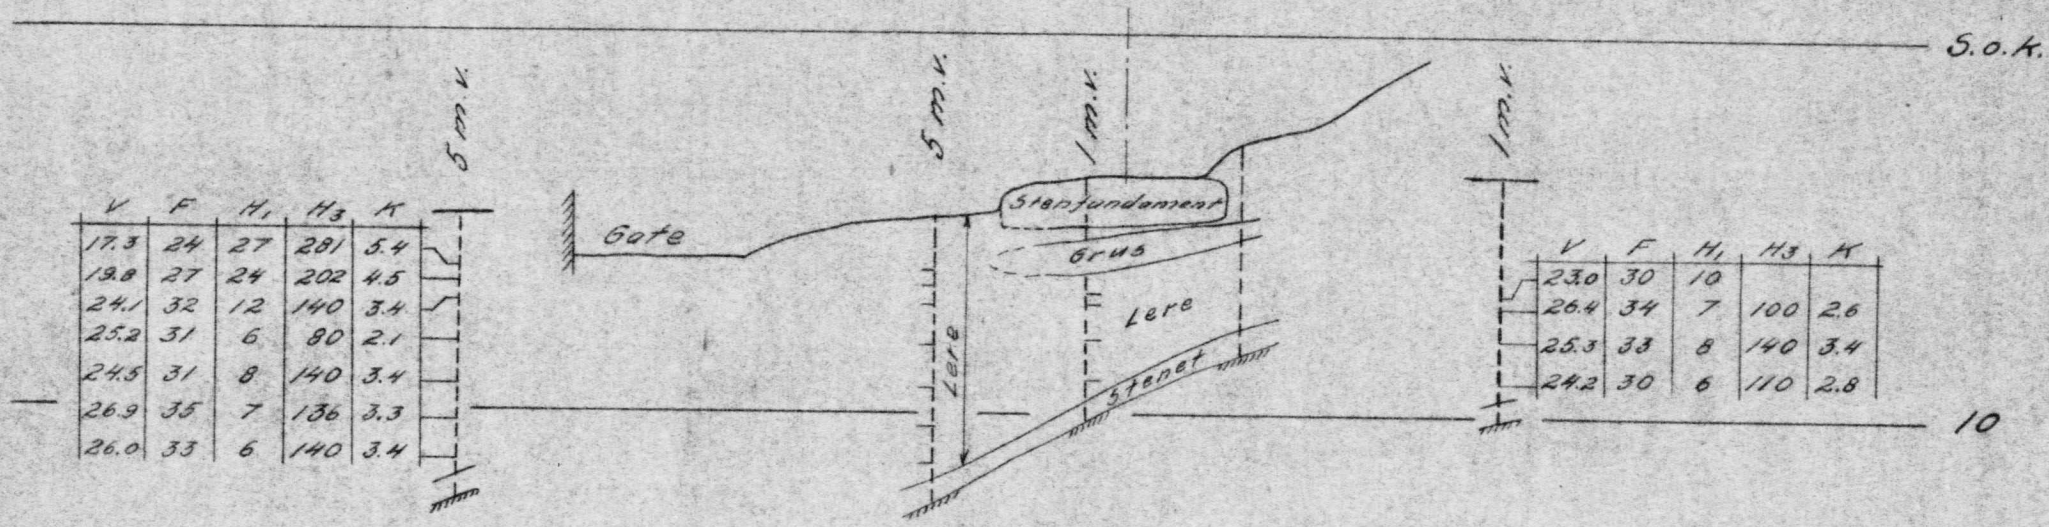
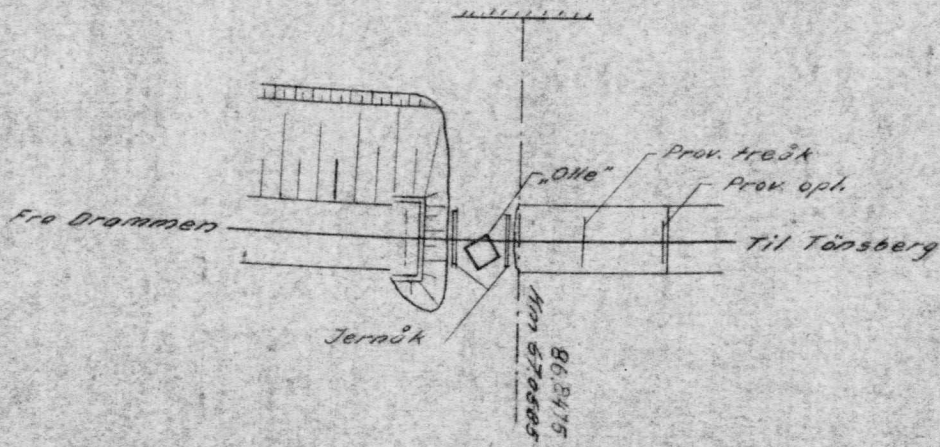
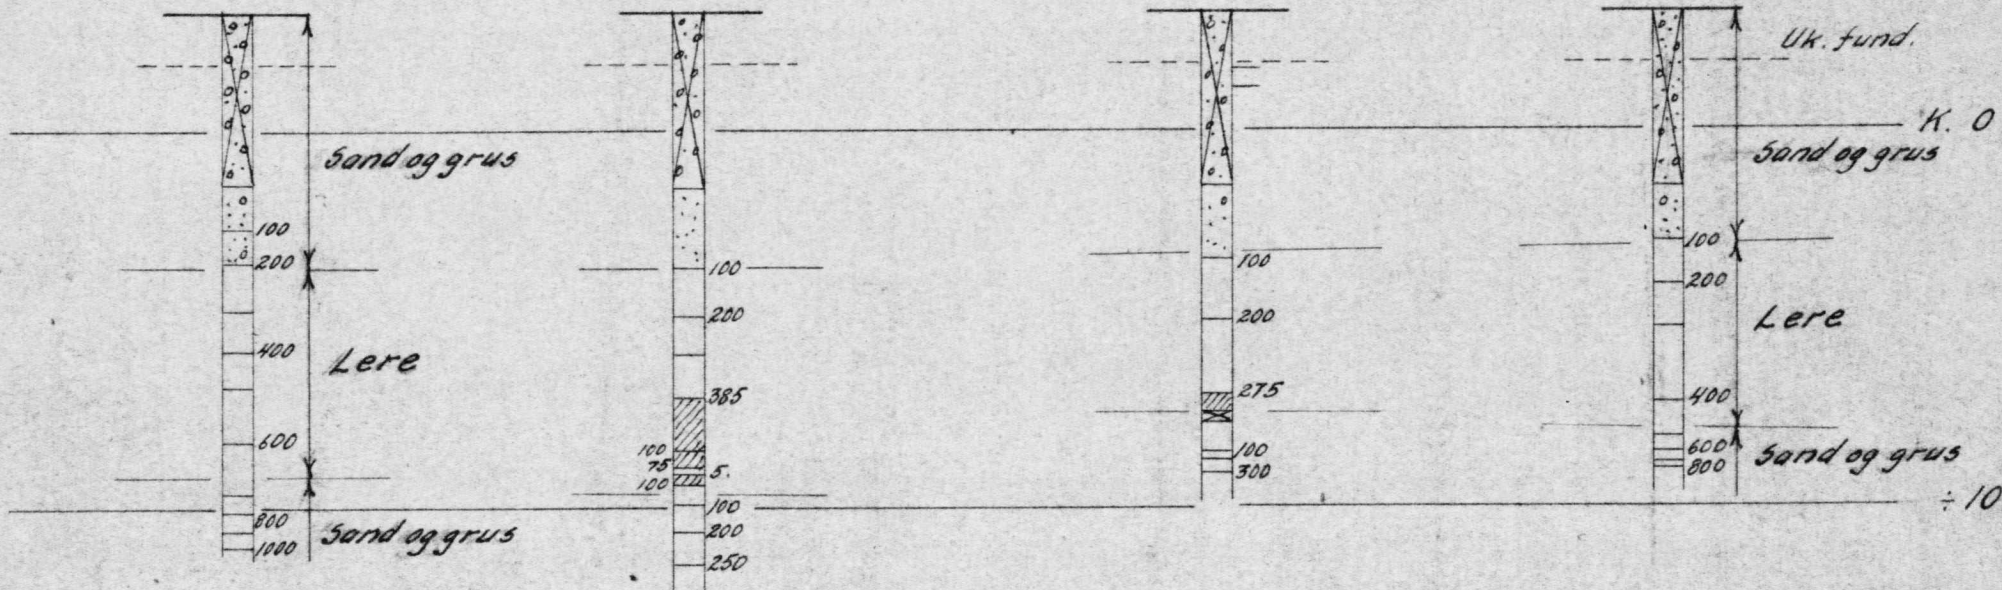
./.
Av vedlagte tegning no. 132 sees, at opkommet skyldes et vannførende gruslag i leren. Grunnforholdene er ikke særlig gode og med den korte avstand til fjell vilde det ha vært mest hensiktsmessig å pele her. Av hensyn til "ollen" bør dog peling helst undgås. Ordner man sig slik, at landkarret blir halvveis nedfylt kan grunnen belastes med 1 1/2 kg. pr. cm² eller vel det.
