R. 587 SETNINGSSKADER VED BJØRNDALSBRUA

GRUNNUNDERSØKELSER GEOTEKNISK VURDERING

GEOTEKNISK SEKSJON

PLANKONTORET, TRONDHEIM KOMMUNE

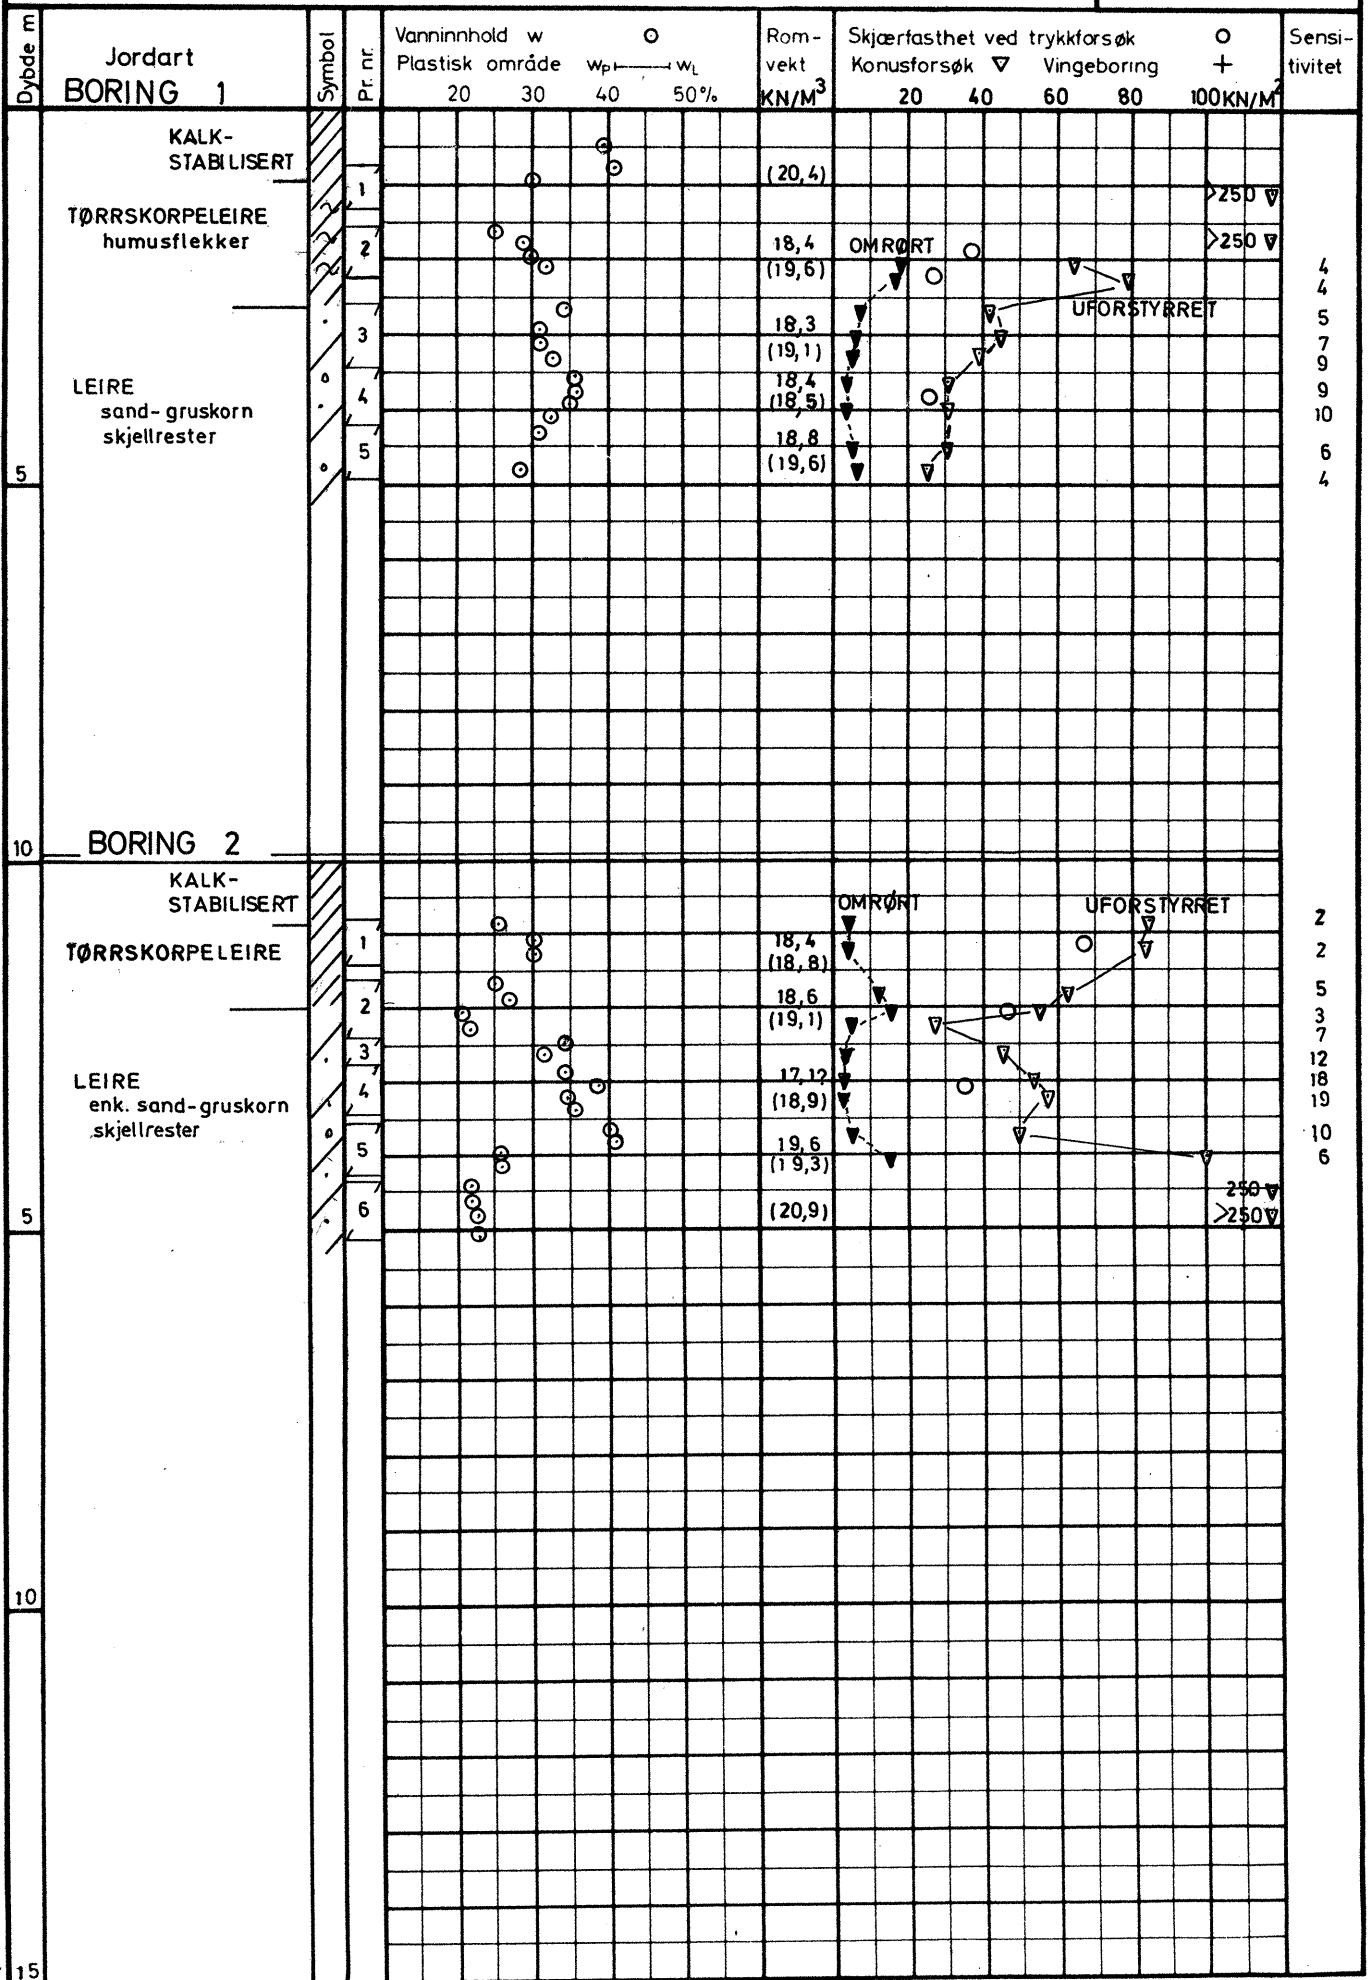
Bilag : 2

Borringane (bilag 2) viser at ein under asfaltlaget og gruslaget, har ei sone med kalkstabilisert leire ned til ca 90 cm under overflata. Vidare har ein eit lag tørrskorpeleire over marin leire.

I hol nr 1 var tørrskorpelaget svært fast i toppen, men avtar i styrke etter kvart. Under tørrskorpelaget er leira middels fast, men også her blir det blautare med djupna, og i ca 5 m djupne finn ein blaut leire. Vassinnhaldet er 30 - 35%.

I hol nr 2 er tendensen ein annan. Også her er tørrskorpelaget fast, men den marine leira aukar i styrke med djupna. I ca 4 m djupne finn ein svært fast leire. Vassinnhaldet i tørrskorpa er 25 - 30%, og i den marine leira 35 - 40%, men avtar etter kvart.

Begge boringane viser at den marine leira er middels og lite sensitiv.

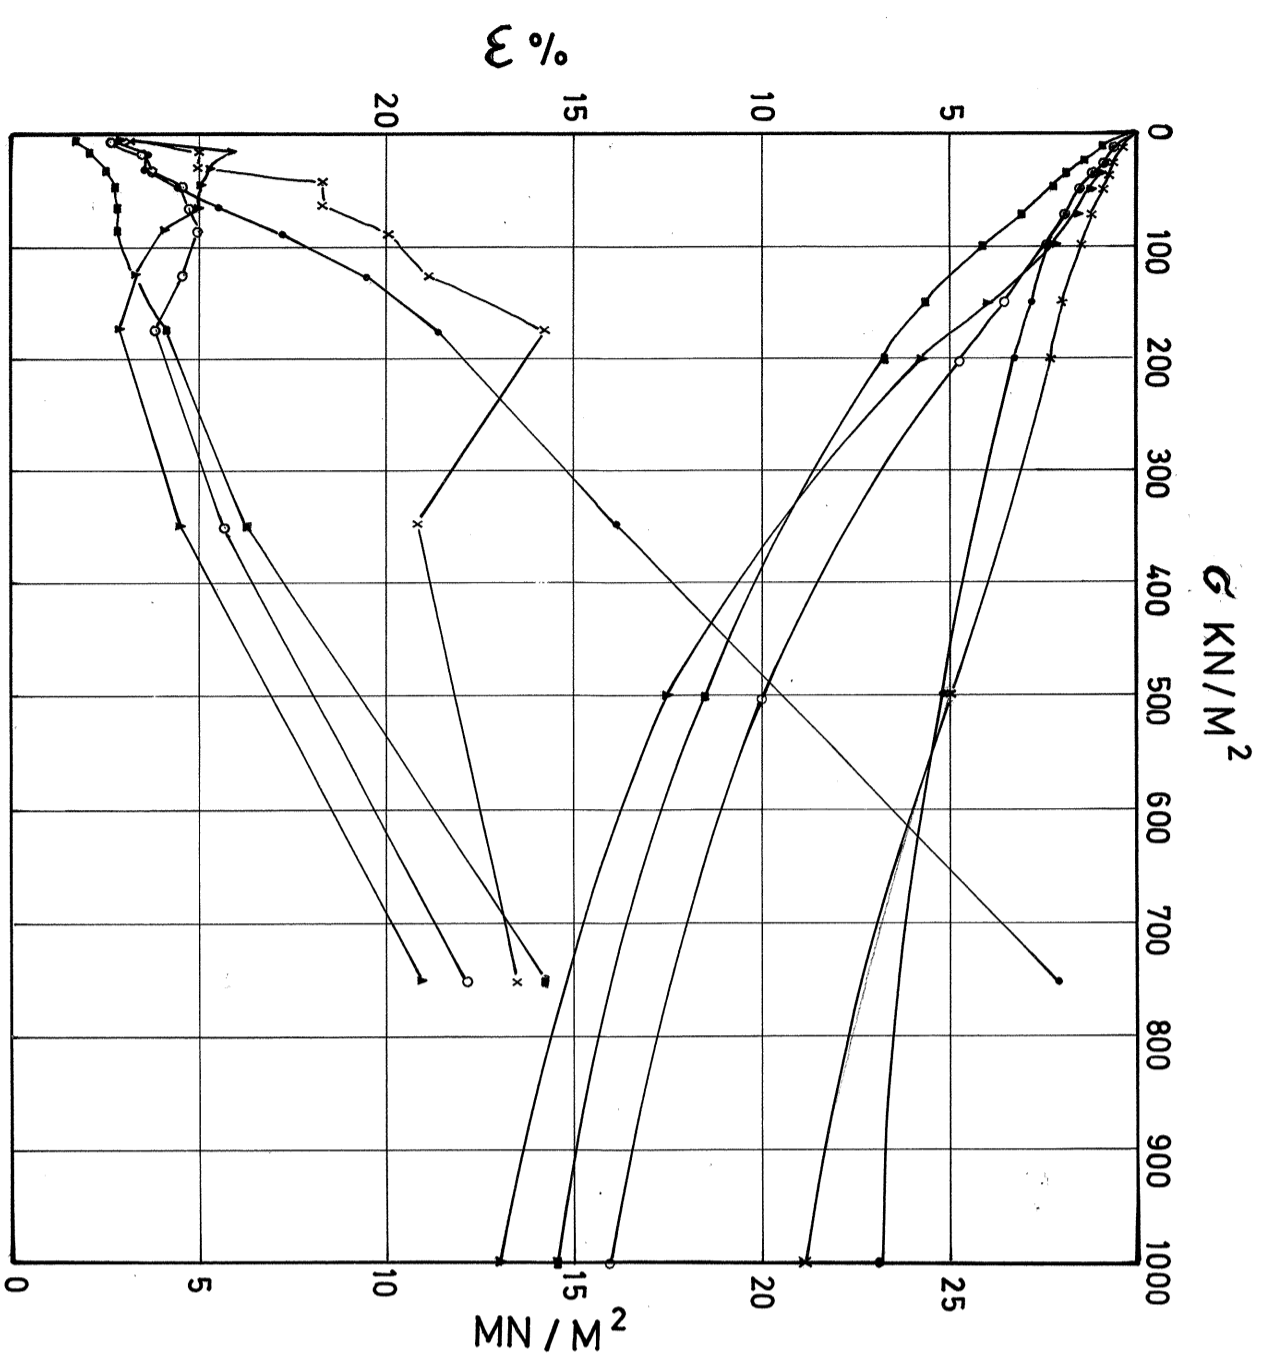
BORING 1

Setningseigenskapane til massane er målt ved i alt 9 ødometerforsøk, 5 forsøk i hol 1 og 4 forsøk i hol 2. Resultata er vist i bilag 3.

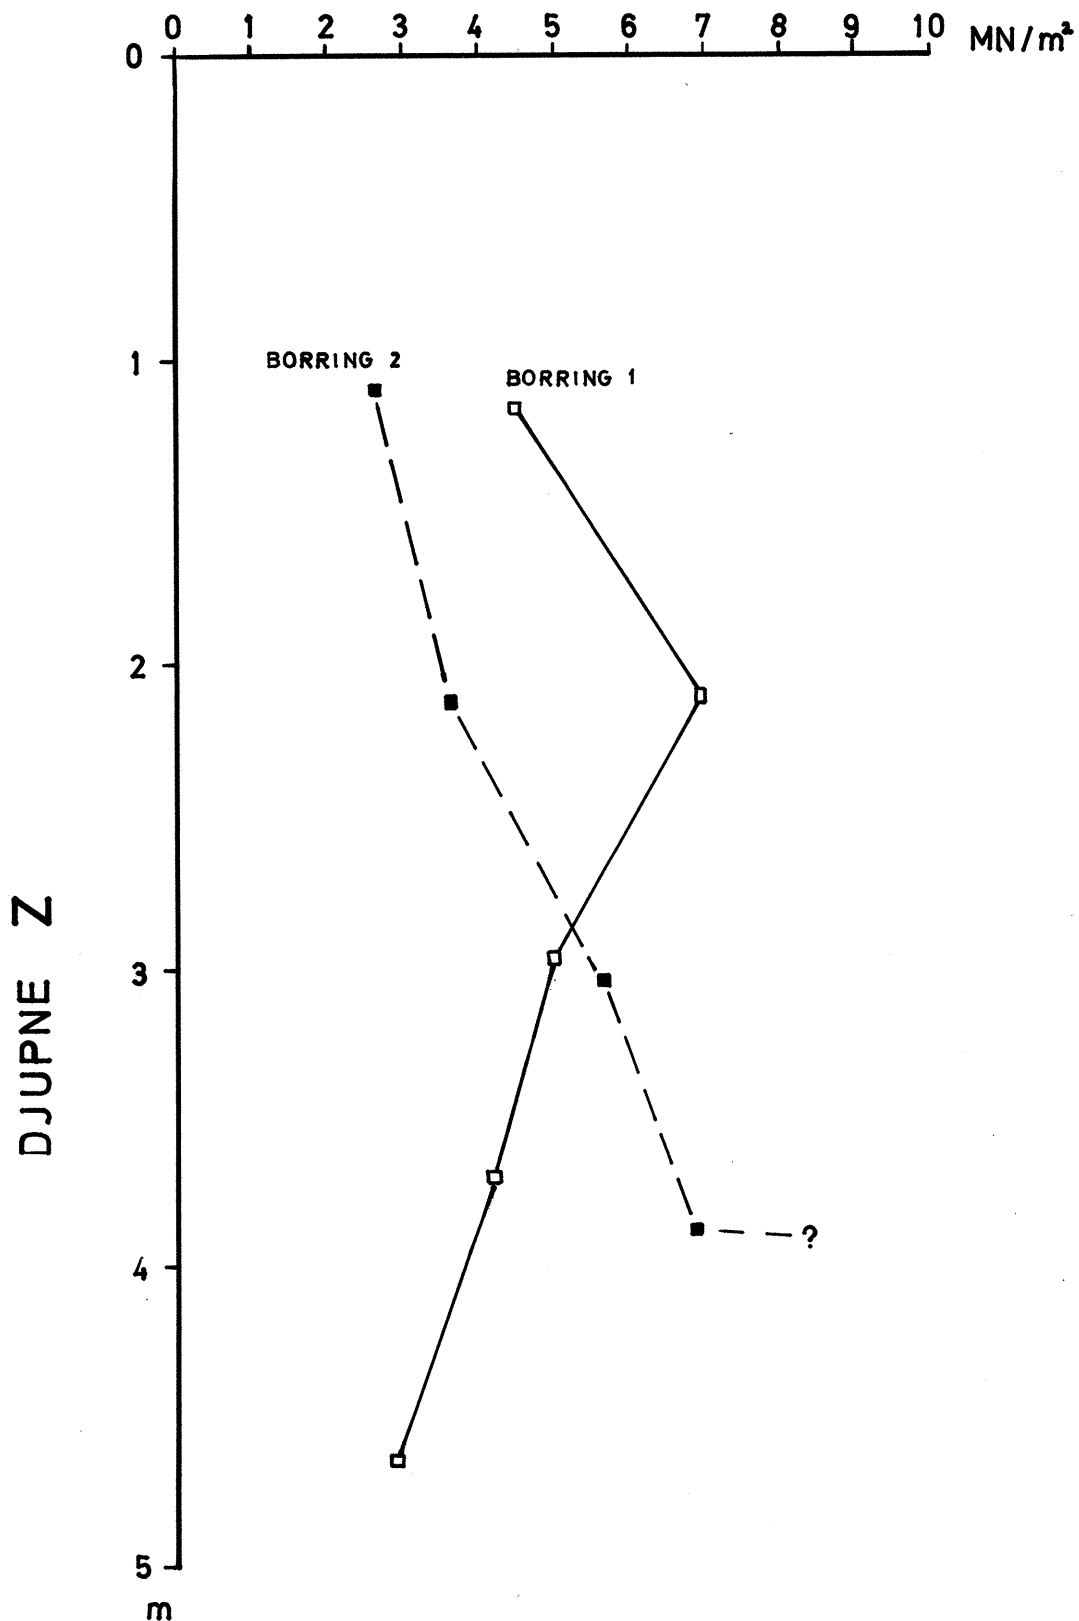
BILAG
4

Ut frå desse modulkurvene har ein teikna opp variasjonen av setningsmodulen med djupna for begge boringane (bilag 4). Av dette går det fram at tørrskorpelaget i hol 1 har større modul og er dermed mindre kompressibelt enn i hol 2. I den marine leira er det omvendt. Her har dei blaute massane i hol 1, lågare modul, og er dermed mer kompressibel enn i den faste til svært faste leira i hol 2.

I hol 1 avtar modulen med djupna, medan ein har ei auking med djupna i hol 2.

Dette stemmer også godt med den udrenerte skjerstyrke for massane.
