# R.866 GAMMEL-LINA 76

## GRUNNUNDERSØKELSER GEOTEKNISK VURDERING

Oppdragsgiver: HUSEIER		Oppdrag v/:	
Oppdrag: R.866 GAMMEL-LINA 76, SELSBAKK VURDERING AV RAS			
Sted, dato: TRONDHEIM 21.01.92			
UTM- referanse: NR 691 304		Sted: SELSBAKK	
Emneord: RAS			
Feltarbeid utført: JANUAR -92	Antall tekstsider: 1	Antall bilag: 4	
<b>Sammendrag:</b> <p>Om kvelden den 13.01.92 ble det oppdaget en sprekk i jorden ved huset på eiendommen Gammel-lina 76. Massene utenfor sprekken gled ut på formiddagen den 14.01.</p> <p>Raset var ca 6 meter bredt. I tillegg kan en følge en sprekk i grunnen 15 - 20 meter nordover. Den har ikke utviklet seg videre i løpet av uken etter raset.</p> <p>Terrenget ligger meget bratt fra huset ned mot veien. Det framgår også av kartet i bilag 1 og terrengprofilen, tegnet på grunnlag av kartet, i bilag 2.</p> <p>Grunnen består av leire over sand på fjell. I rasgropen er det rensket til fjell. Fjellet ligger forøvrig i dagen langs veien på nedsiden av huset. Løsmassene er forøvrig dokumentert i borprofilen i bilag 3.</p> <p>Hendelsesforløpet er nærmere beskrevet i befarringsrapporten i bilag 4.</p> <p>Det videre arbeide med raset forutsettes utført av Kummeneje AS ette

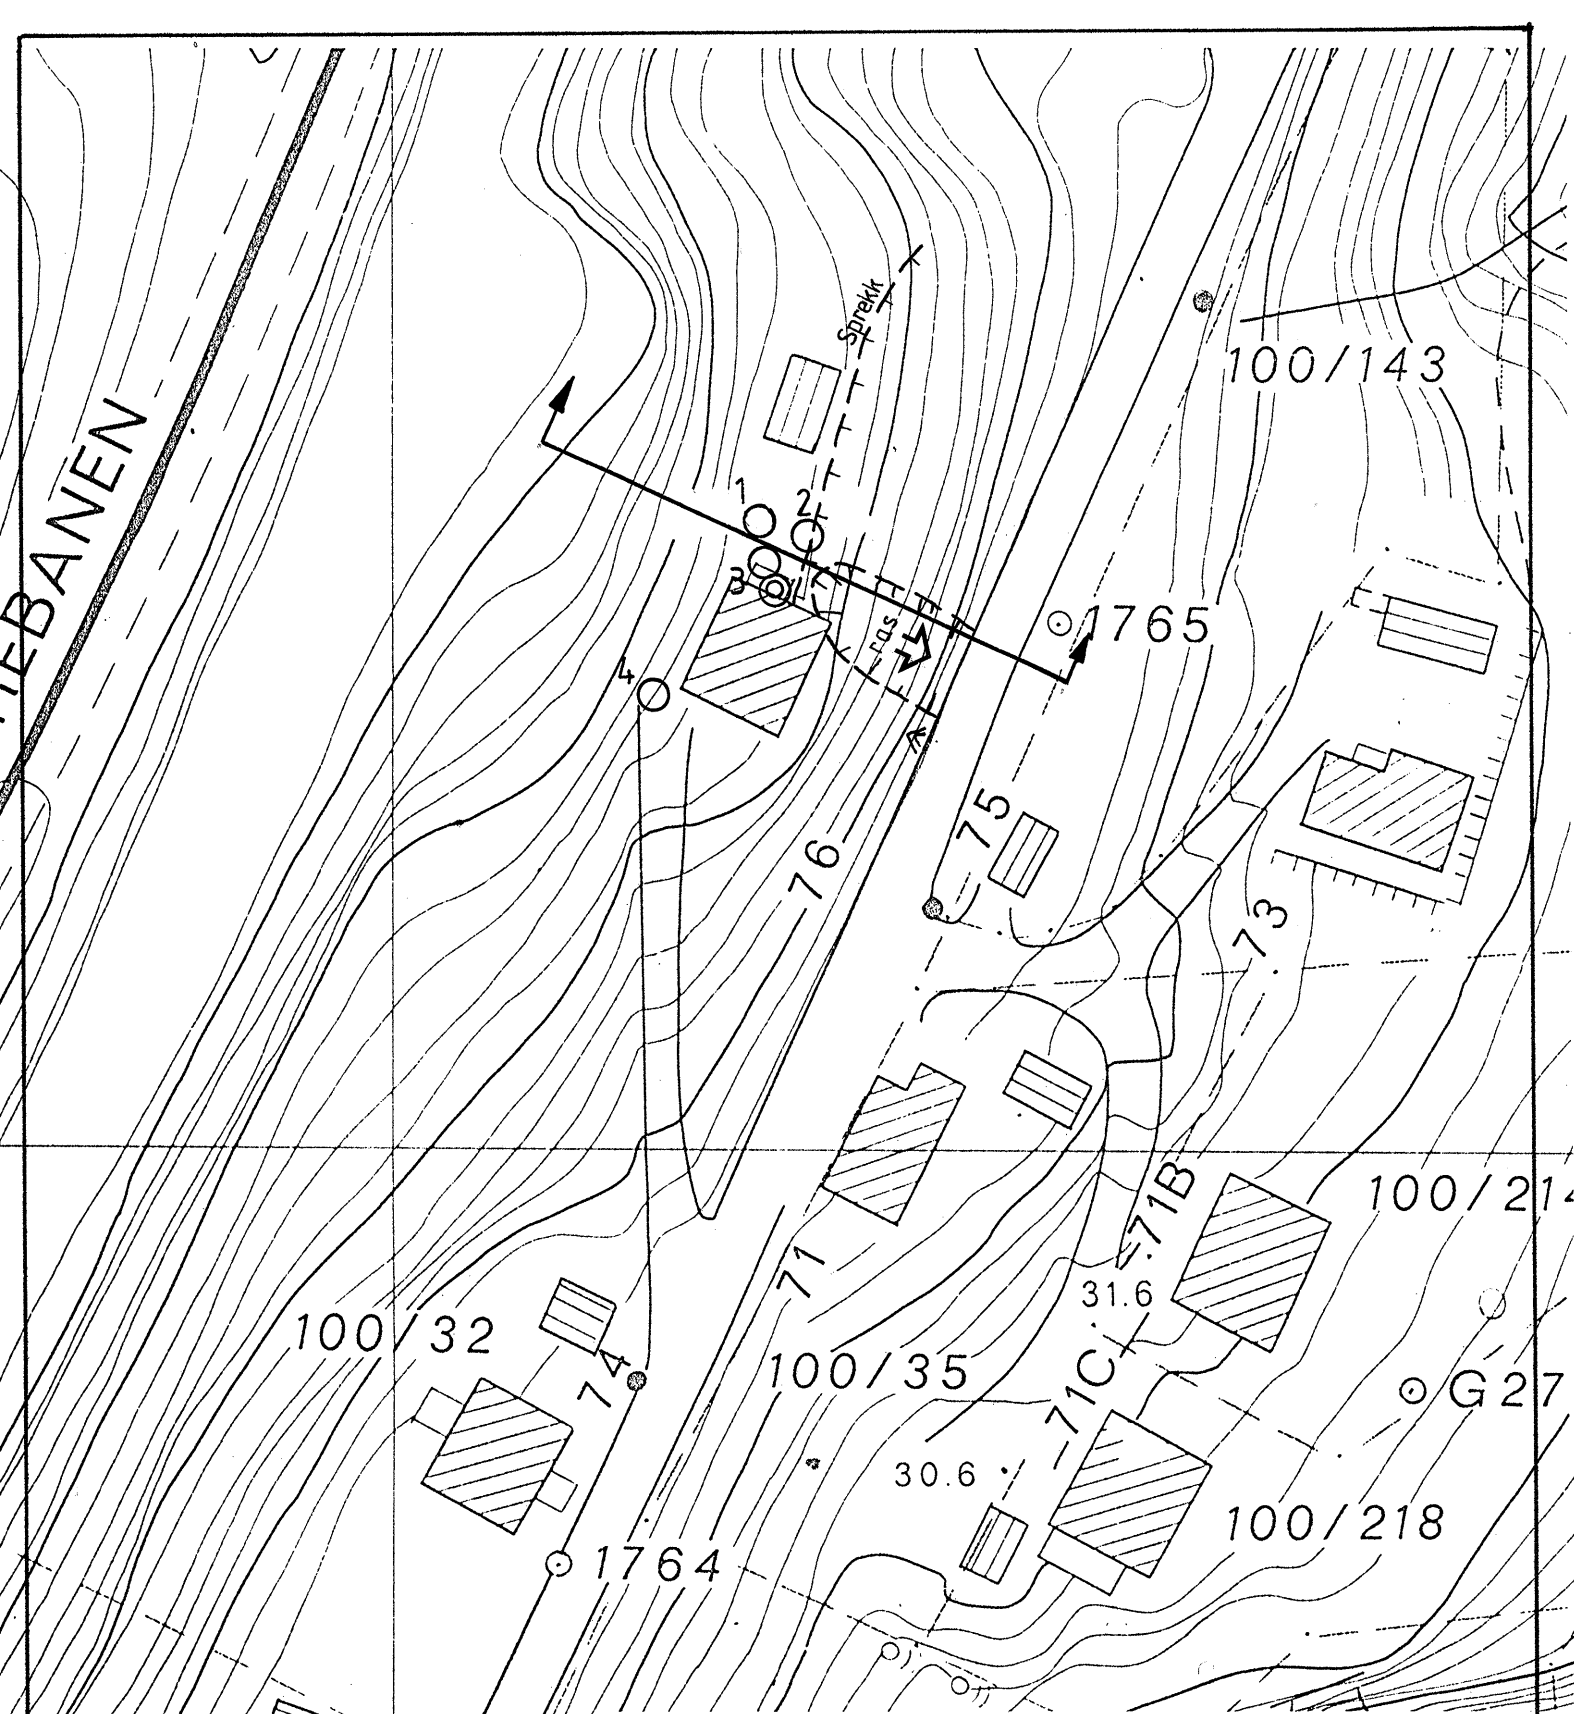
<b>GAMMEL-LINA 76</b>	<b>MÅLESTOKK:</b> 1 : 500
	<b>TEGN. AV:</b> SLS
Situasjonskart ▲ Fjell i dagen ⊙ Prøvetaking ○ Slagsondering til fjell	<b>DATO:</b> 21.01.92
	<b>KONTR.:</b>
<b>TRONDHEIM KOMMUNE</b> GEOTEKNISK SEKSJON	<b>RAPP. NR.:</b> R.866
	<b>BILAG:</b> 1

Ved 1200-tiden startet vi en undersøkelse rundt raset. De utglidde massene var neppe mere enn 10 - 20 m<sup>3</sup>, men da skråningen er meget bratt og raset hadde gått helt inn til hushjørnet og dertil sperret veien så så det hele litt dramatisk ut. Dessuten kunne vi følge en sprekk 25 meter nordover fra huset slik at eterras av større omfang enn det første ikke kunne utelukkes.

Undersøkelsen viste at dybden til fjellet langs husets vest- og nordside er over 4 meter, eller ca 2 meter under kjeller-golv. Det er derfor tvilsomt at huset er fundamentert til fjell. Løsmassene består av 0,5 meter matjord over leire til 3 meters dybde. Fra 3,5 meter under terreng ligger grusig sand til fjell.

Husets fundamenteringsmåte må avklares før en kan ta stilling til sikkerheten. Da værforholdene kan være medvirkende årsak til raset, og prognosen for de nærmeste døgn ikke viste tegn til bedring, anbefalte vi at huset ikke var bebodd inntil sikkerheten var nærmere vurdert. Kommunen kan imidlertid ikke bidra med dette arbeidet og vi anbefalte at eier tok kontakt med sitt forsikrings-selskap.
