R.638 VOLLABAKKEN 22

Skade på kjellermur

GRUNNUNDERSØKELSER
GEOTEKNISK VURDERING

16. 1.. 83
GEOTEKNISK SEKSJON
PLANKONTORET, TRONDHEIM KOMMUNE

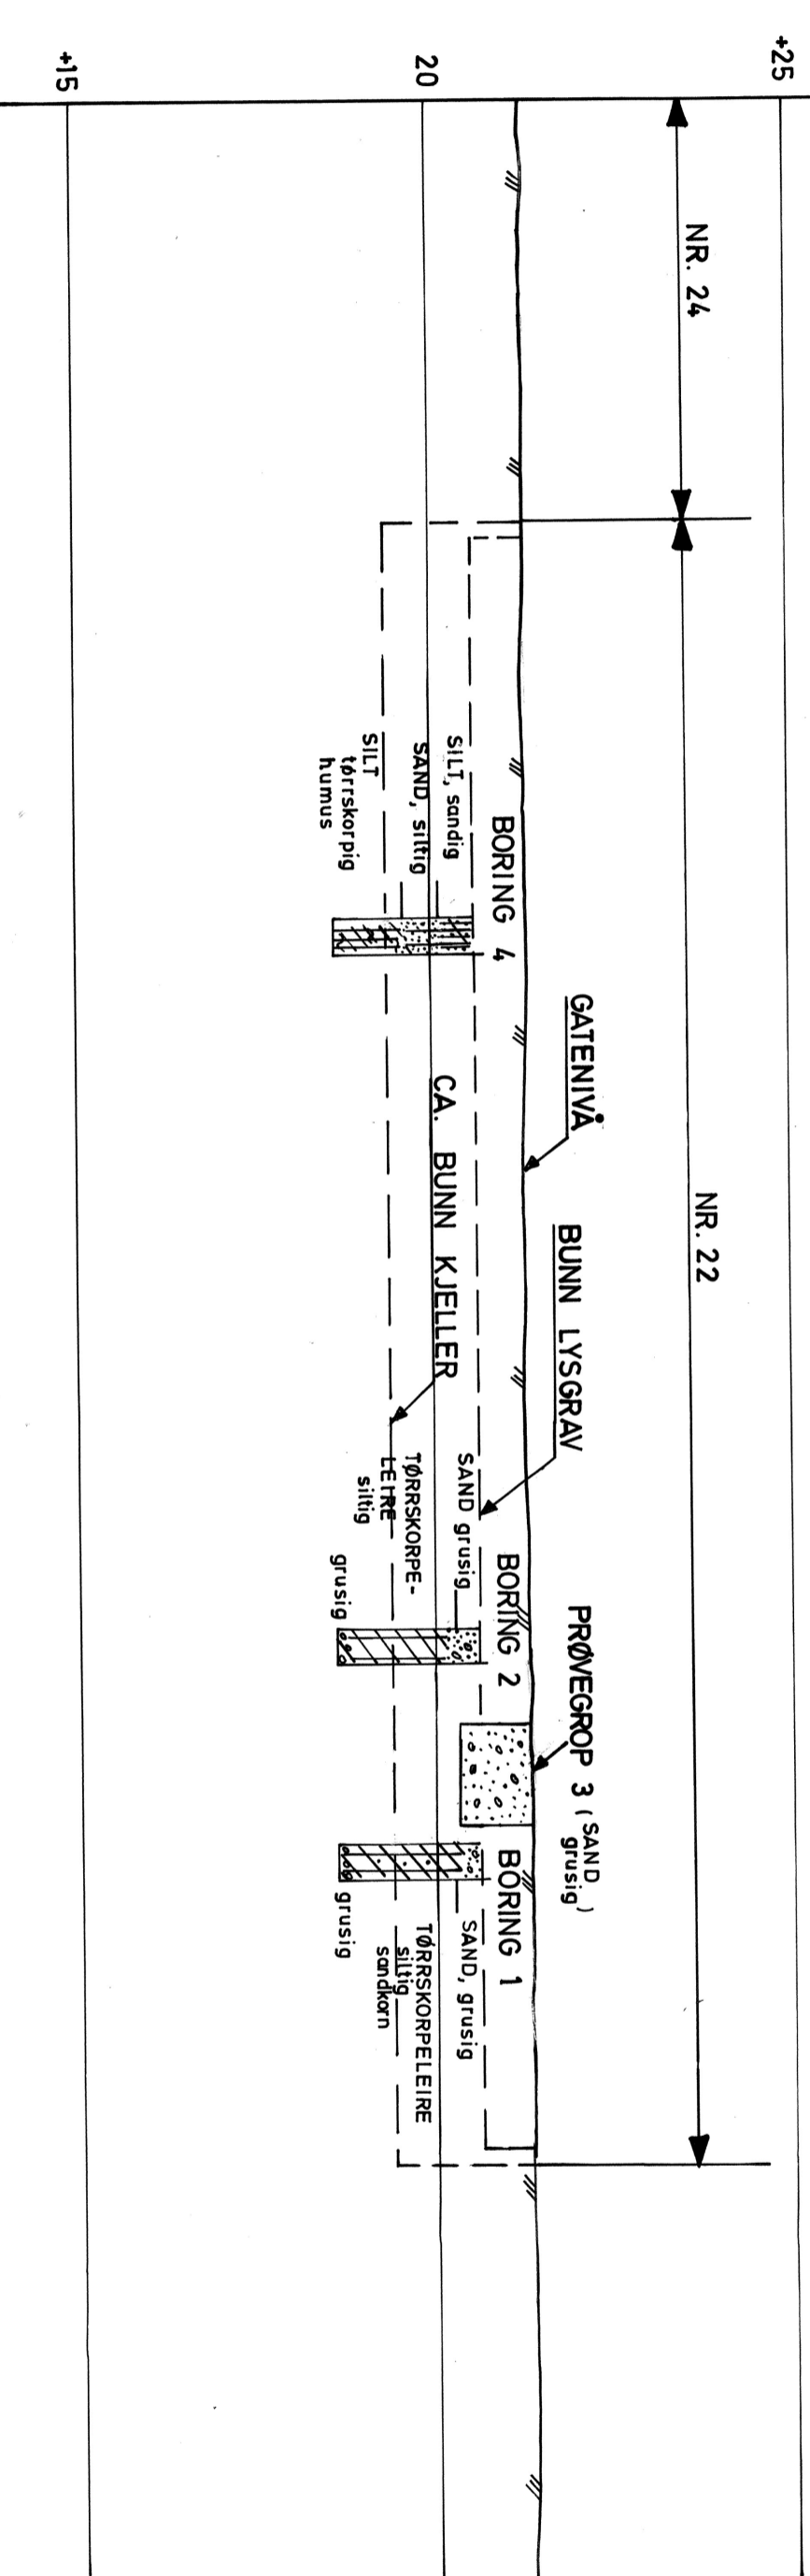
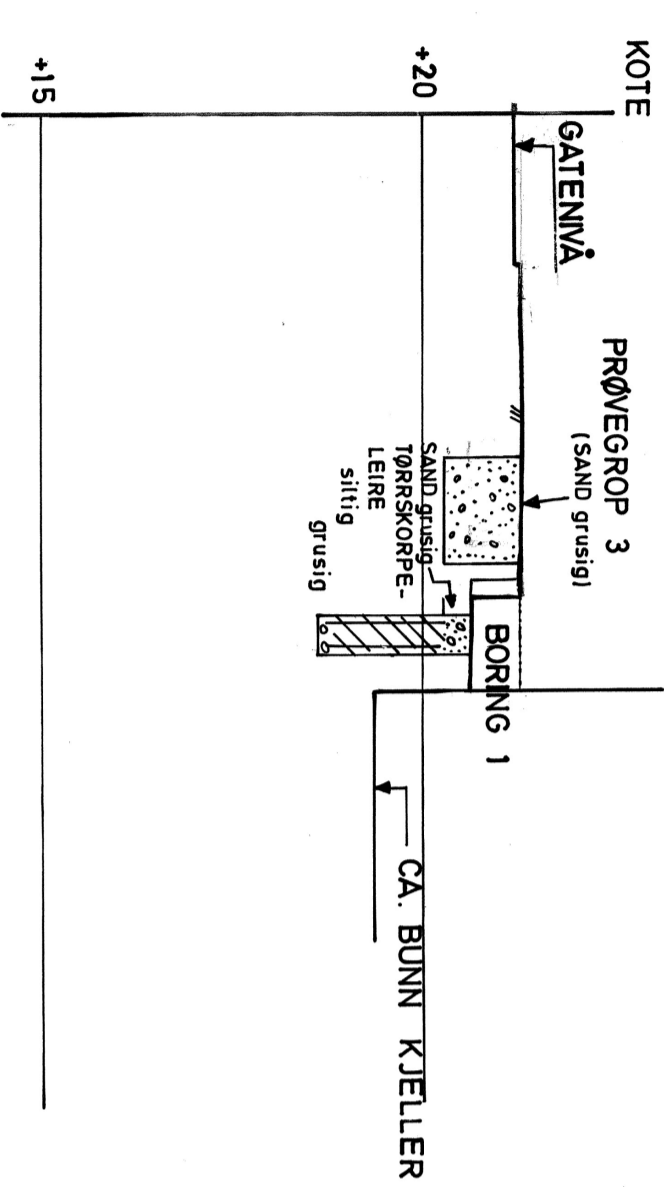
VOLLABAKKEN 22
Skade på kjellermur
 Profiler med prøvetakings-
 resultater.

Resultata frå laboratoriet er vist i terrengprofil, bilag 2, og borprofilet, bilag 3. Resultata frå kornfordelingsanalysene er framstilt i bilag 4.

Ved hjørnet mot nordaust (boring 1 og 2) er det påvist ca 0,4m med grusig sand over siltig tørrskorpeleire ned til ca 1,7m under botnen av lyskassa, d.v.s. under kjellar-golvnivået.

Boring 4 som er gjort lenger mot sørvest ga eit heilt anna resultat. Her er det påvist eit øvre ca 0,5m tjukt lag av sandig silt over siltig sand ned til ca 1,0m under lyskassa. Det øvre laget er iflg. kornfordelingsanalysen, svært telefarlig (T 4). Den siltige sanden under er klas-sifisert som middels til lite telefarlig (T 3 til T 2).

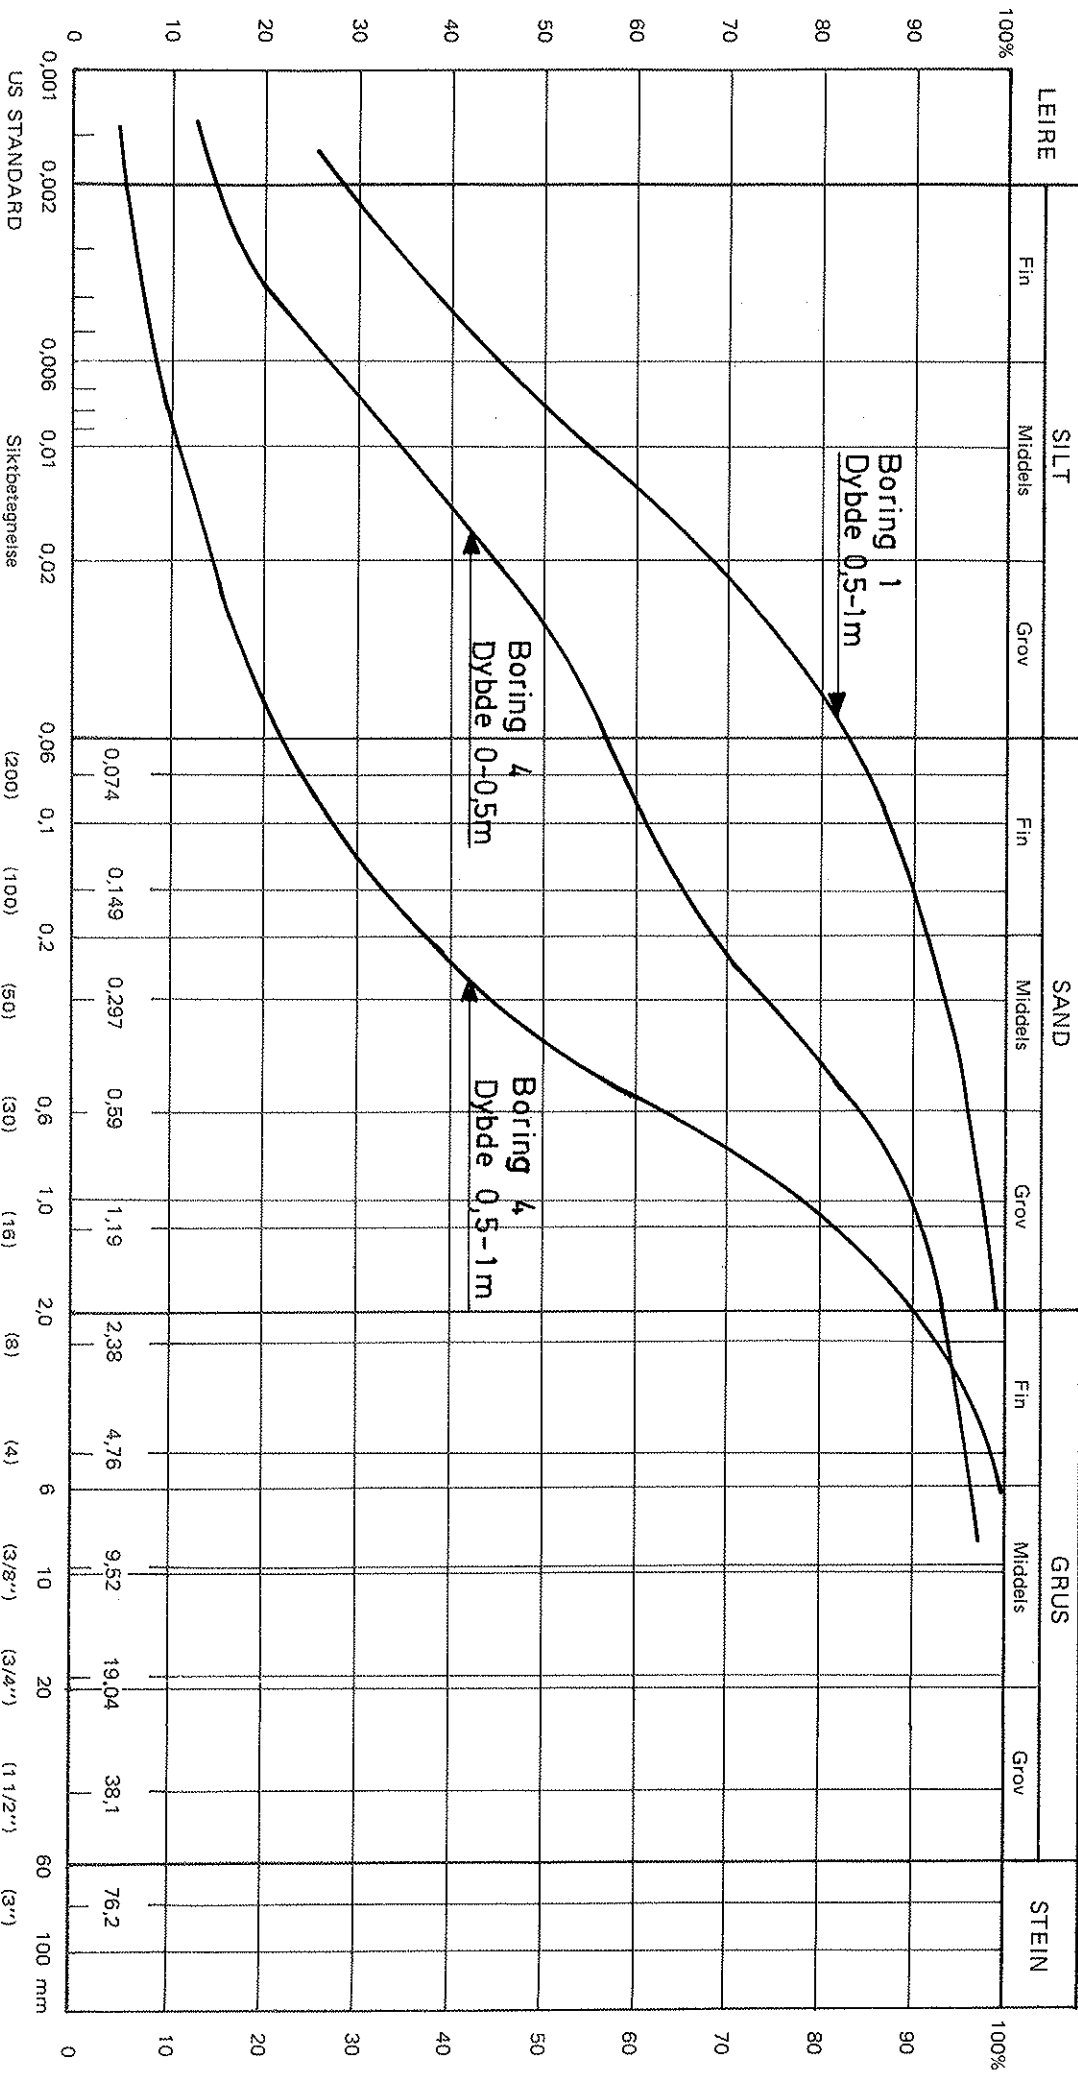
TRONDHEIM KOMMUNE		Sted VOLLABAKKEN 22		Dato 19.12.83		Bilag 4	
Kornfordeling		Boring 1 og 4		Sign. FOF K.T.		Sak nr. R. 638

Kornfordelingsanalysen av denne tørrskorpeleira viser at massen er svært telefarlig (teleklasse T 4), og er derfor ikkje egna som tilbakefyllings/drensmasse inntil kjellarmurar.
