# R.691 GAMMELLINA. Stabilisering av vegfylling

## GRUNNUNDERSØKELSER GEOTEKNISK VURDERING

2.6..86  
GEOTEKNISK SEKSJON  
PLANKONTORET, TRONDHEIM KOMMUNE

## R 691 GAMMELLINA - STABILISERING AV VEGFYLLING

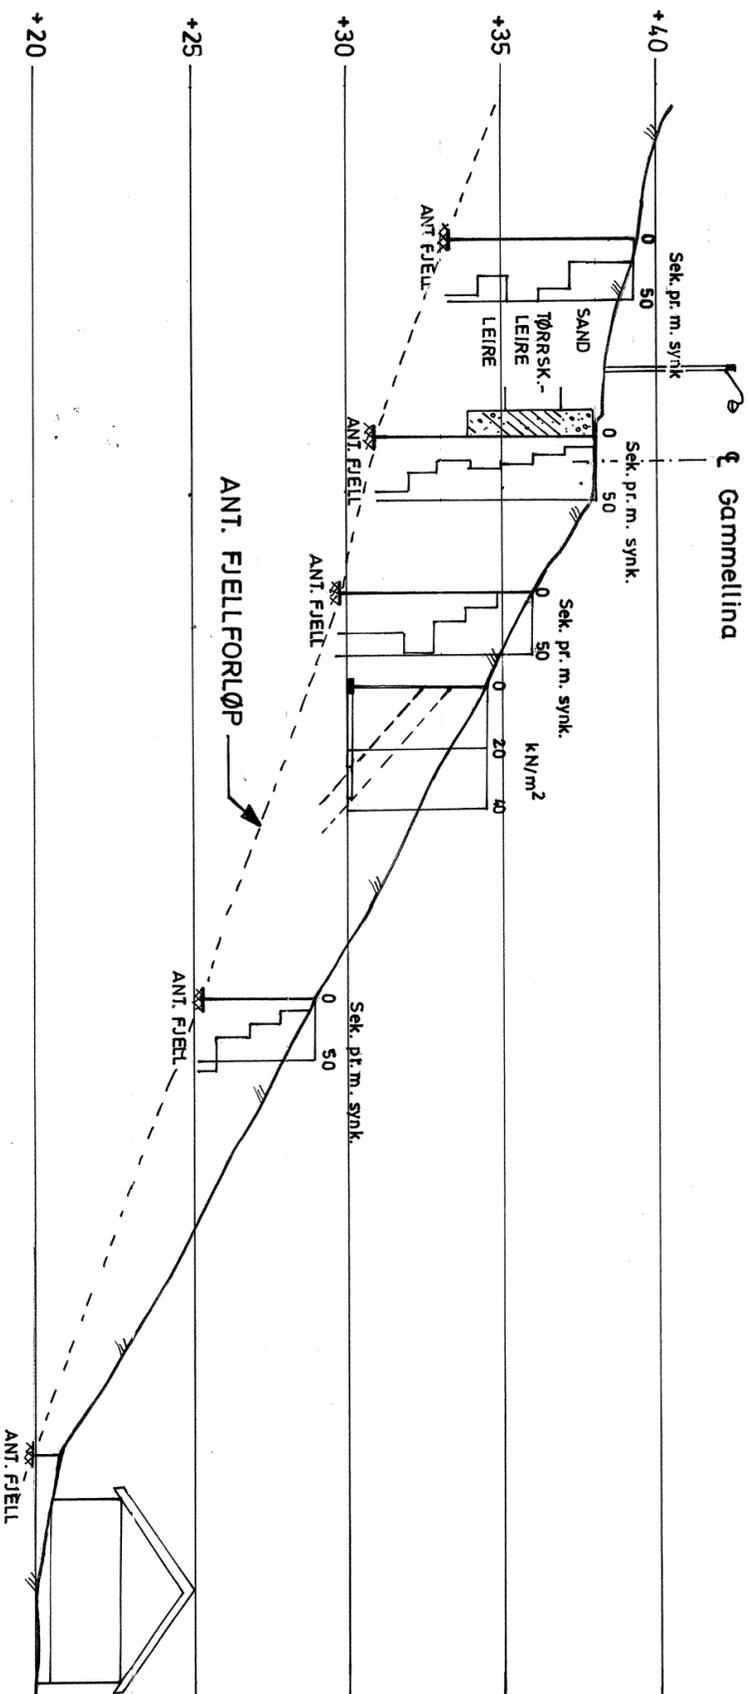
Resultatet frå grunnboringane er framstilte på terrengprofilet i bilag 3.

Fjelloverflata som har ei helling ca 1:2,8, er dekkja av vel 0,5 m lausmasse ved foten av skråninga og ca 7 m oppe ved veggen.

Nede i skråninga er det sannsynligvis leire over fjellet.

Grunnvasstanden i punkt 6 sto i november -85 vel 1 m under terrengoverflata. Ved foten av skråninga var det noe pågang av vatn.

I mai -86 sto grunnvatnet ca 1,9 m under terrenget i punkt 6.
