NORGES STATSBANER  
GEOTEKNISK KONTOR

UNDERGANG VED MIDTSANDAN  
MERÅKERBANEN KM 18.870  
SENKNING AV VEGBANE ELLER LÖFTING AV LINJEN  
Gk 2160

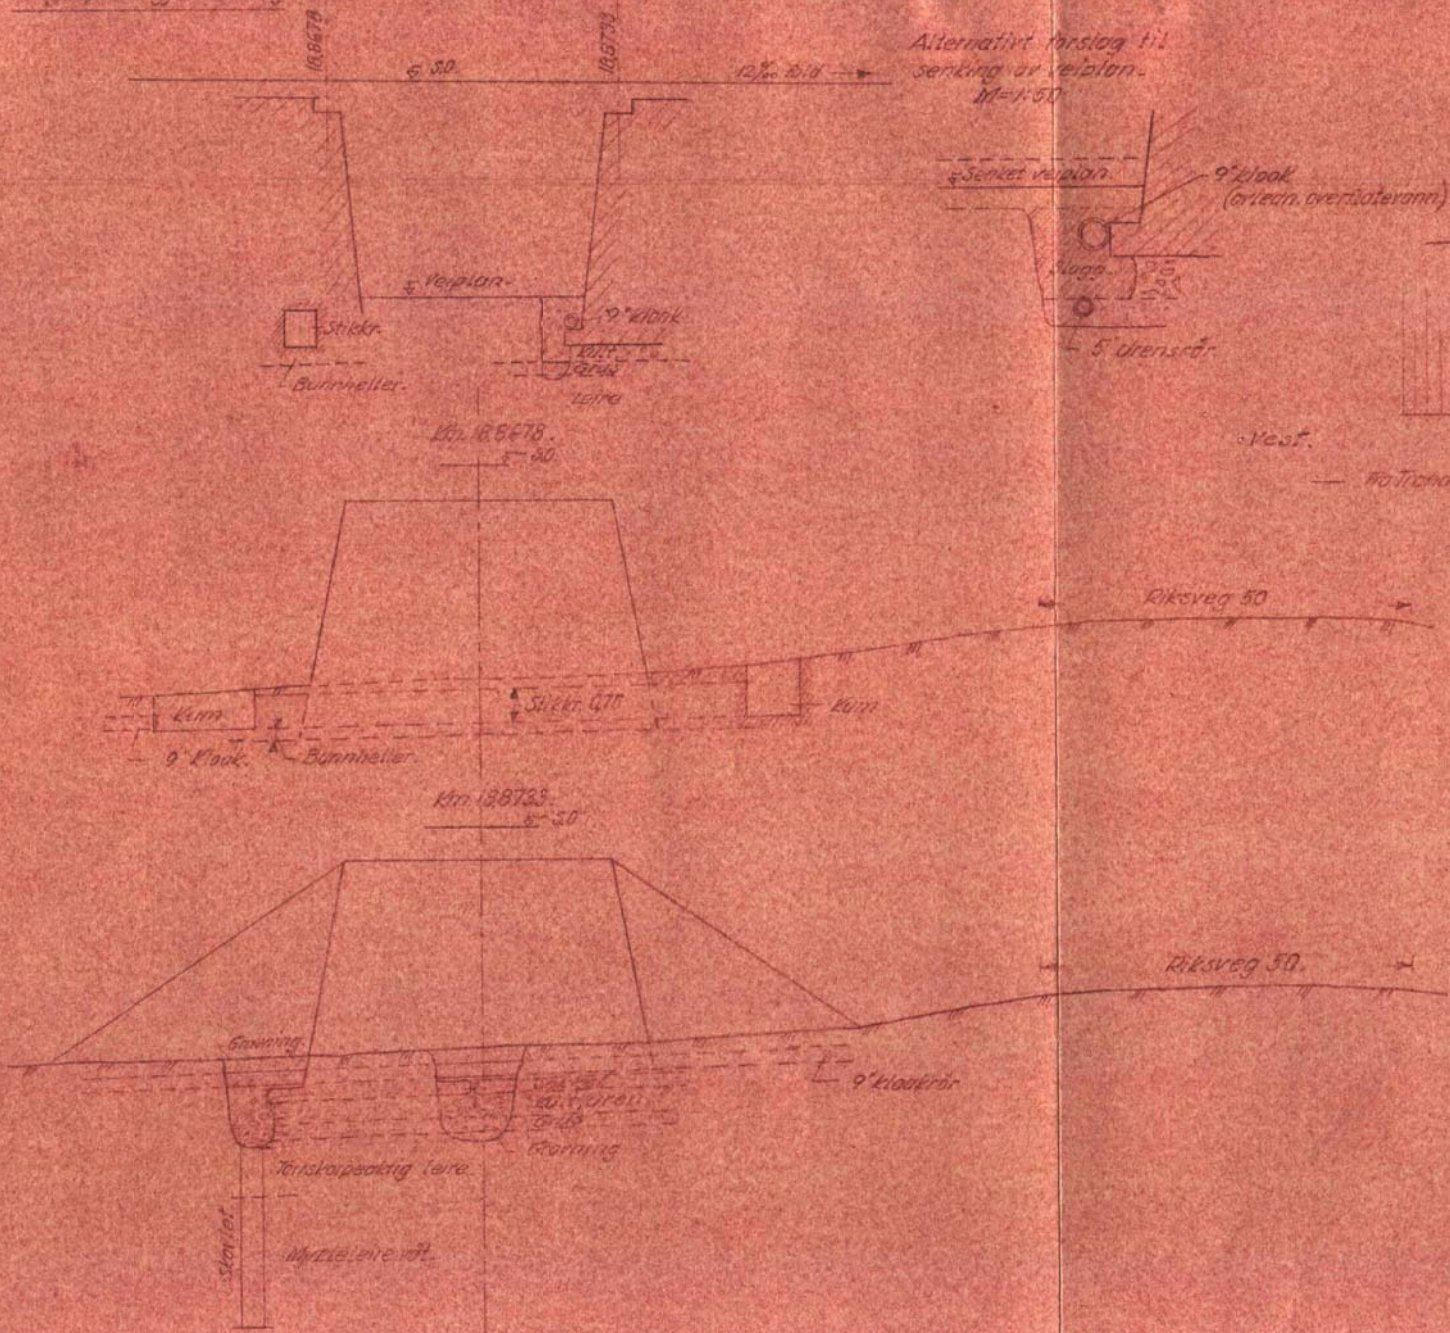
Lengdeprofil gjennom dg

For østre landkar, hvor oppgravingen har funnet sted, ligger landkarfundament 0,80-0,90 m under vegbane, og herunder er det så 0,40 m kult og underst 0,30 m grus. Samlet fundamenteringsdybde er således 1,50 `à 1,60 m, og opprinnelig har såvel kulden som grusen vært ikke telefarlig materiale.

Det 0,40 m tykke kultlaget har ikke vært beskyttet fra sidene og er idag totalt gjenslammet (som vanlig) og er idag telefarlig. Den underliggende grusen er helt intakt.

Såvel stikkrenne under vestre landkar som 9" kloakkrør ved østre landkar fører overflatevann bare i visse perioder. Etter en tørrværsperiode, da oppgravingen ble besikket, var såvel kultlag som gruslag ganske tørt, men under ugustigere forhold vår og høst kan kult og grus være mettet med vann, og fordi kulden er slammattet er dybden til telefarlige masser under landkaret blitt redusert til 0,8 à 0,9 m.

Ved å senke vegbanen 0,25 m for å få nødvendig fri høyde blir dybden ned til telefarlig lag 0,55 à 0,65 m. Selv om det stabilitetsmessig ikke er noe å innvende, er det meget betenkelig av hensyn til televirkning,

I dette tilfelle antas det tilstrekkelig å skifte massen ut i forkant av begge landkar ned til overkant gruslag og erstatte massen med slagg slik det er vist i et alternativt forslag på tegningen. Det skulle være mulig å fjerne litt av den forurensede kulden ytterst, og det legges stor vekt på at slaggen blir omhyggelig stampet. Pålitelig dremsuttrekk forutsettes tatt i underliggende gruslag.

Det bør imidlertid overveies om ikke en annen løsning er like heldig. Det er opplyst at det på strekningen øst for undergangen år om annet opptrer skadelig telehiving i linjen. Hvis en løfting av linjen på 0,25 m, og tilsvarende heving av brua, også vil eliminere teleulemper synes dette å være den beste løsning.
