Rapport 01

Boligfelt utbygging, Gartneritomta – Vindafjord kommune Geoteknisk vurdering av grunnforhold, stabilitet og fundamentering

Til: Elisabeth Silde, Omega Areal AS
Fra: Stein H. Stokkebo, Stokkebo Competanse AS
Kopi:
Dato: 29-11-2012
Rev.:

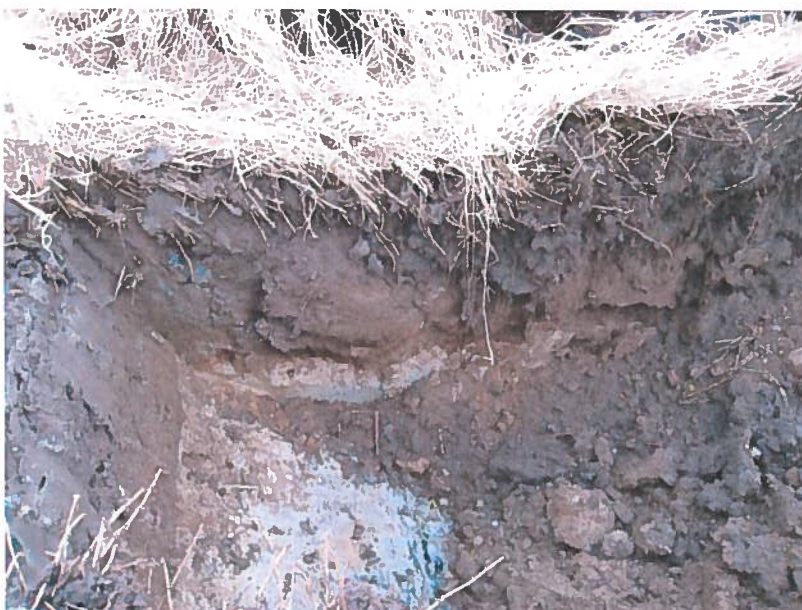
Hull 1: Plassering var tilnærmet midt mellom punkt 1 og 5. Øverst er det ca. 50-60 cm feit og god matjord. Deretter et tynt lag grusig sand (oransje farge) før en kom ned i en gråaktig masse, som startet på ca. 70-80 cm dybde. Dette er en meget fast og tørr leire, muligens noe innhold av silt. Vi stoppet gravingen på i underkant av 2 m dybde uten å registrere noen forskjell på leirens konsistens eller farge. Det ble ikke registrert innsig av vann i dette gravehullet.

Bilde 2. Jord over sand/grus over meget fast leire i hull 1. **Bilde 3.** Hele gravehull 1, dybde ca. 2 m.

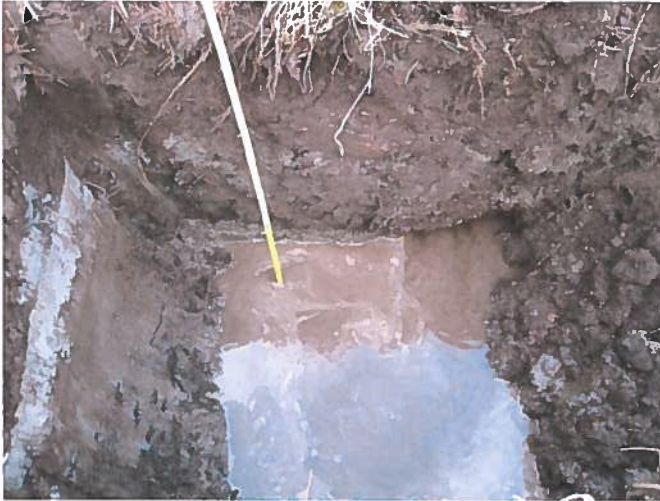
Hull 2: Plassering var nær borehull 9. Samme matjordlag i toppen som for hull 1, og ca. 60-70 cm ned til den gråaktige leiren. Kunne ikke registrere noe lag med grusig sand her. Vi traff raskt på en vannførende drensledning som lå øverst i leirlaget, et gammelt keramikkrør. Gravehullet ble derfor fylt med vann fhv raskt, noe som gjorde det vanskelig å se og registrere eksakte strukturer og egenskaper i leira. Det kunne virke som at leira var noe mørkere, men dette kan også skyldes at vanninnholdet i massen var høyere. Vannstrømmen i disse drensledningene, som sannsynligvis ligger i retning nordøst – sørvest, må brytes før utbyggingen, se tidligere kommentar innledningsvis i post 2. Vi stoppet gravingen på ca. 1,5 m dybde uten å registrere større forandringer i massens kvalitet eller struktur.

Bilde 4. Gravehull 2, vann inn fra drensledning.

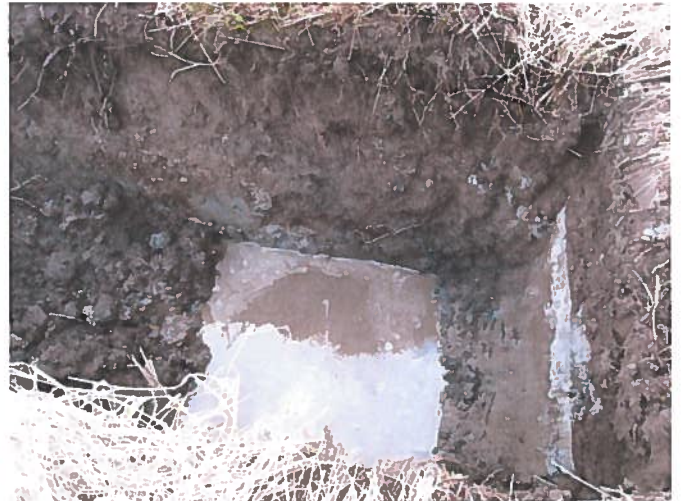
Bilde 5. Masser i oppgravd gravehull 2.

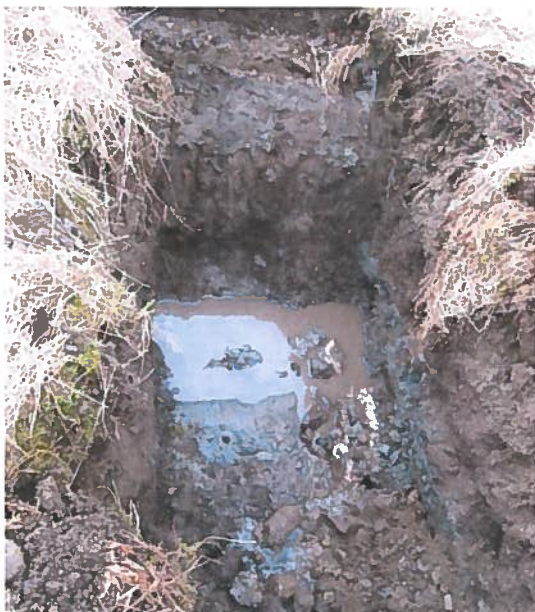
Hull 3: Plassering var midt på diagonalene i firkanten av punktene 13, 16, 17 og 14. Dette er midt i den delen av området som det ble opplyst var masseutskiftet med sprengt stein og senere etablert drivhus på. Det var også her matjord i toppen, men kun ca. 15-20 cm før en kom ned på et ca. 10-20 cm tykt lag steinig grus, for deretter å komme ned på feit matjord. Deretter lå den samme type mørkere leire som i hull 2 fra ca. 40-60 cm dybde. Alle disse lagene er nok tilført i en eller annen sammenheng. Det kom inn vann på ca. 80-90 cm dybde, og her kom vi også ned på steinmasser som vi ikke kunne grave forbi. Vi stoppet derfor gravingen på dette nivået. Vannet stammer nok fra vannføringen i ulike drensledninger på området og indikerer ikke en naturlig grunnvannstand.

Bilde 2. Plassering av gravehullet.

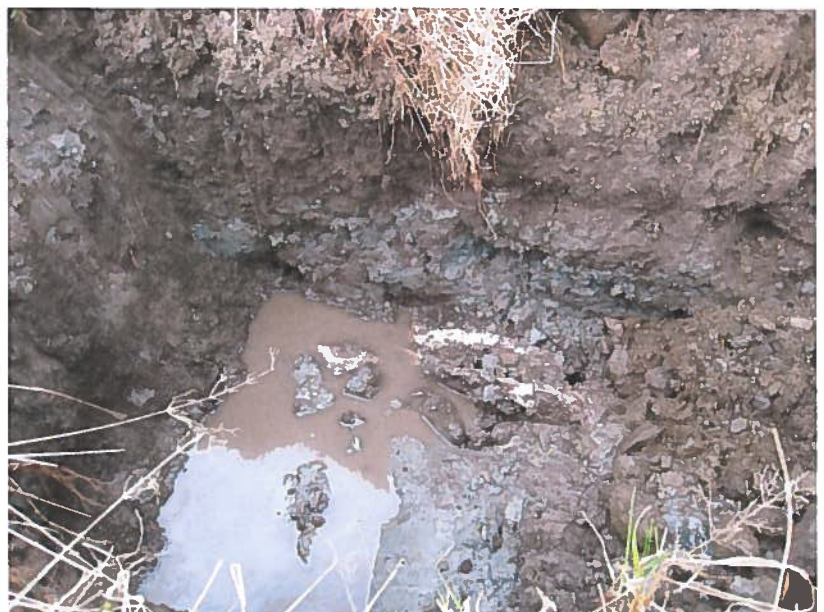
Bilde 3. Masser i hullet delvis oppgravd.

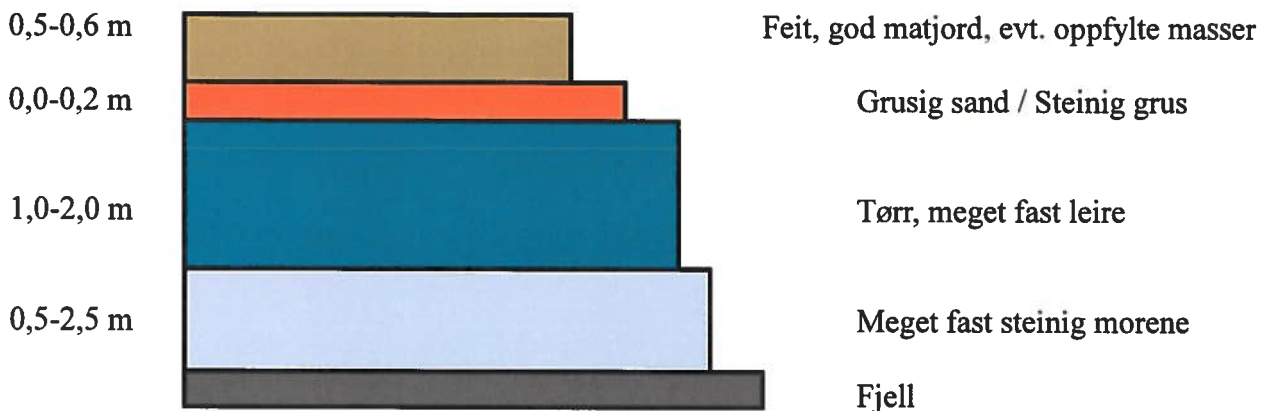
Følgende prinsipielle skisse kan lages av grunnforholdene på begge eiendommene:

Det er ut fra de kontroller og vurderinger som foreligger og er foretatt ikke registrert eller fare for å treffe på hverken kvikkleire eller sprøbruddsleire, eller andre svake masser, på eiendommen Gartneritomta. Dersom masser med en konsistens eller svakhet slik at mistanke fattes av de utførende eller av utbygger, skal PRO geoteknikk kontaktes umiddelbart. Rutine for slik oppfølging i byggefasen skal presiseres og beskrives som del av PRO geoteknikk sin detaljprosjektering.

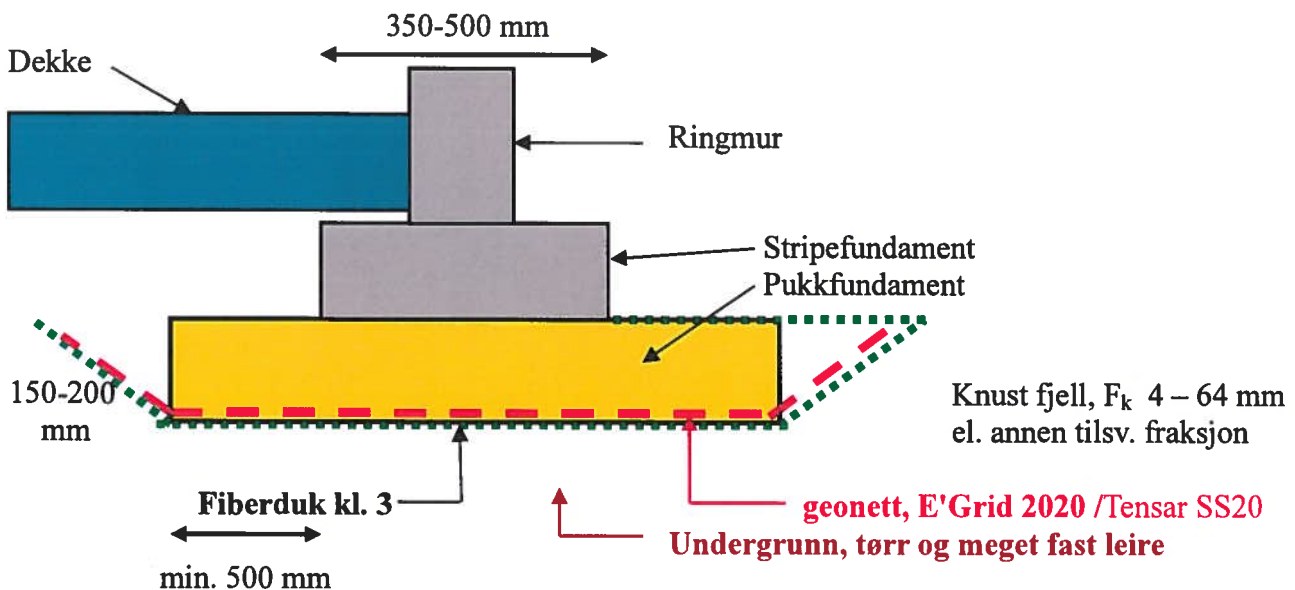
Det er som eksempel brukt Jackon system for fundamentering av bygningene ved bruk av ringmur og golv på grunn. Følgende prinsippskisse gjelder derfor for fundamenteringen fra utgravd byggegrop:

Ut fra registreringer og målinger fra prøvegravningen vil vi kunne anbefale bruk av direktefundamentering av de planlagte bygninger på hele eiendommen, ved bruk av stripefundament med ringmur og golv på grunn. Stripefundamentene etableres på et geonett armert pukkfundament etablert på stedlig meget faste leire. Et geonett armert pukkfundament innebærer at det legges fiberduk oppå utgravd byggegrop. Deretter legges geonett + knust fjell / pukkk. Ved bruk av denne løsningen etableres en relativt stiv plate under og noe ut fra stripefundamentet av betong. Dette gir en løsning som øker komprimeringen i og lastfordelingen gjennom pukkmassen. Dette reduserer faren for lokale deformasjoner og ujevnheter i fundamenteringen.
