KRYSSING AV JERNBANELINJEN MED VANN- OG KLOAKKLEDNING VED STANGE OG TANGEN STASJON DOVREBANEN KM 101,70 OG KM 114,650 GK 3695.1 OG GK 3696.1

Rapport

UNDERGANG VED STANGE STASJON  
DOVREBANEN KM 114,650  
Gk. 3695,1

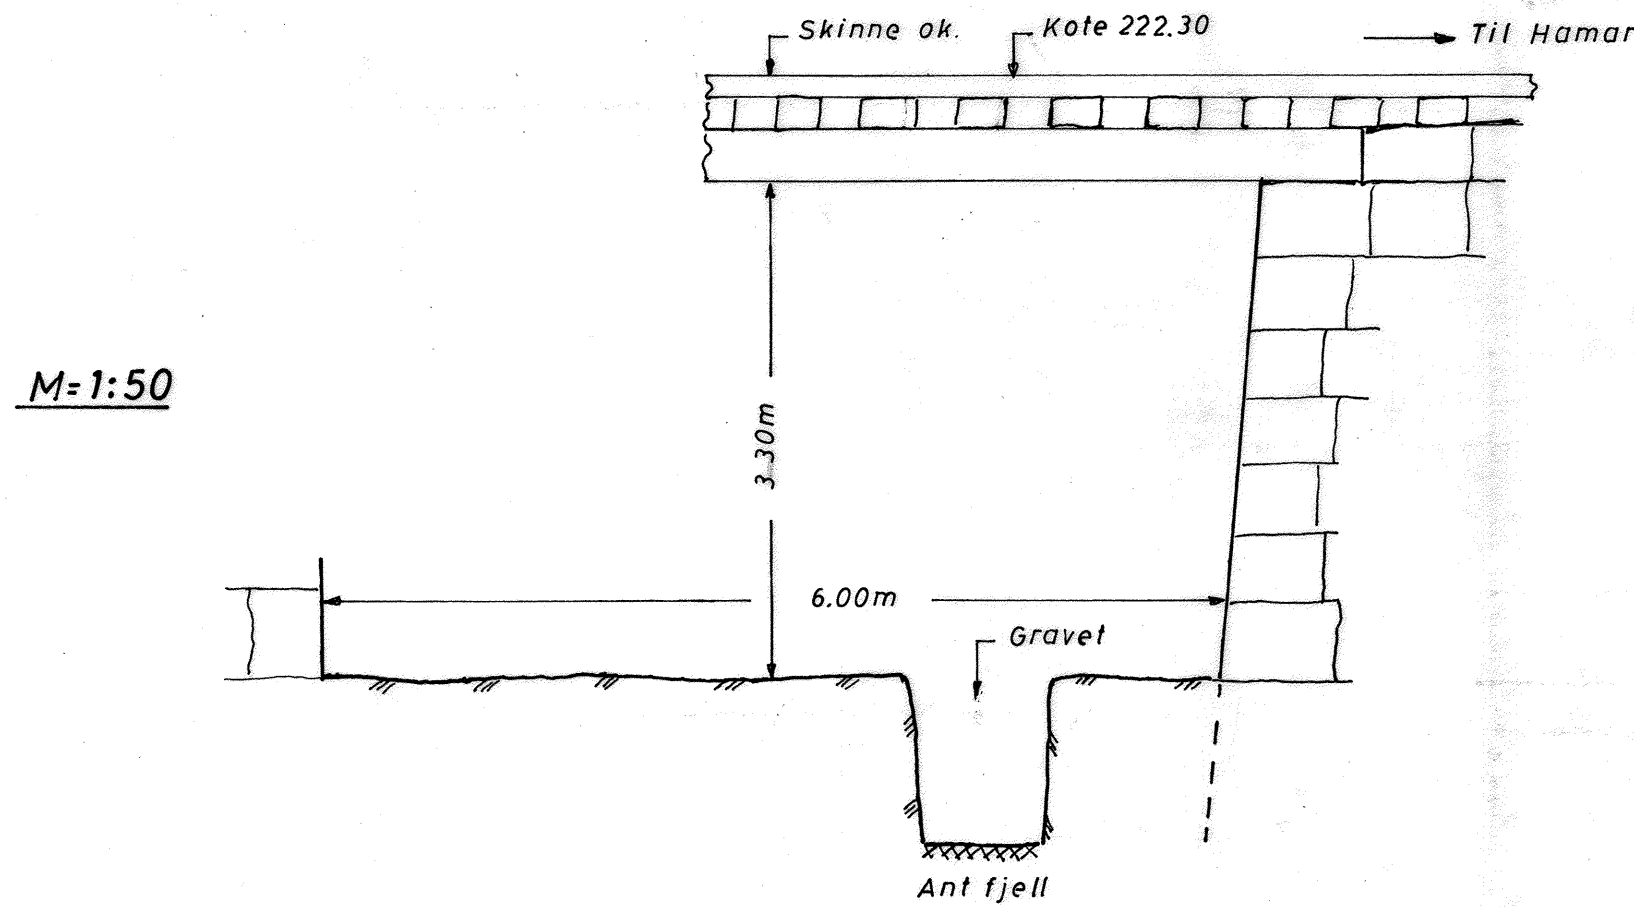
Snitt A

Det er foretatt oppgraving ved begge landkar, hvilket har vist at karene er fundamentert på fjell. Dybden til fjell er ca. 1,0 - 1,1 m under vegbanen. Fjellet består av alunskifer. Som kjent er alunskifer korrosjonsfarlig og det må tas hensyn til dette ved prosjektering av ledningene.

I følge opplysninger fra Stange Kommune ønskes ledningene lagt i dybde ca. 2,5 - 3,0 m under vegbanen. Dette betyr at grøften må sprenges ca. 1,5 - 2,0 m ned i fjell.

En slik sprengning midt i undergangen må av hensyn til brukonstruksjonen utføres med største forsiktighet. Ladningene må dimensjoneres fornuftig etter forholdene, og det må sprenges i små tak. Det forutsettes at arbeidet utføres under distriktets tilsyn.
