R.1016 FOLLA, EKLESBAKKEN

GRUNNUNDERSØKELSER UTBEDRING

Rapport fra Geoteknisk faggruppe.

Oppdrag: R.1016	FOLLA, EKLESBAKKEN UTGLIDNING Grunnundersøkelser Utbedring		
Trondheim den:	02.05.97		
Oppdragsgiver:	Internt	Oppdrag ved:	Eier S Berntsen
UTM-referanse:	NR 725 256	Sted:	Eklesbakken
Feltarbeide utført:	april -97	Antall bilag:	4
		Antall tekstsider:	3
Feltmetoder:	dreiesonderinger	prøveserie	enkle sonderinger
Emneord:	jordarter	stabilitet	utbedring
Sammendrag:	Saksbehandler: Kåre Sand		
<p>Den 14.04.97 gikk det et ras på eiendommen Folla ved Eklesbakken.</p> <p>Årsaken til raset kan være sterk nedbør i kombinasjon med tele.</p> <p>Rasgropa bør fylles opp for å redusere risikoen for videre utvikling.</p> <p>Før rasgropa fylles opp igjen må det etableres en stabil fot for fyllmassene.</p>

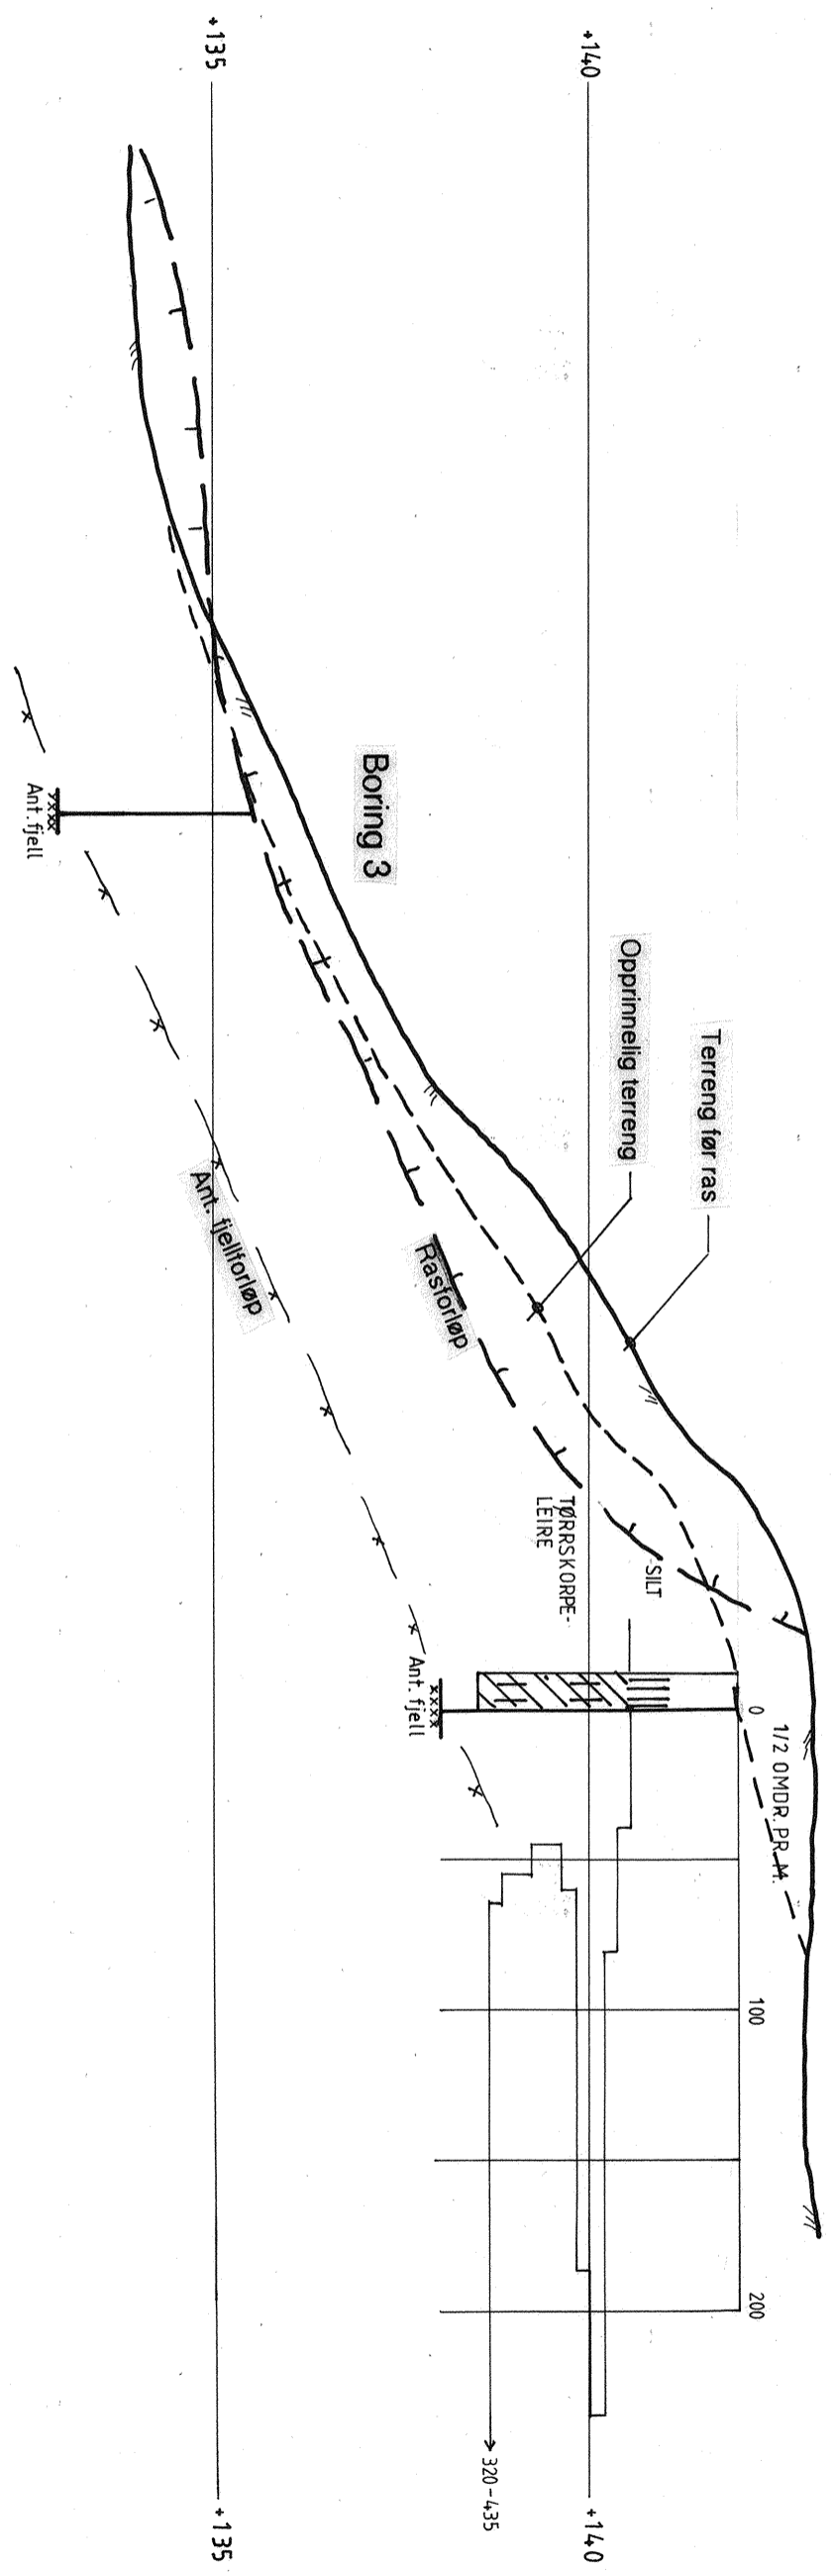
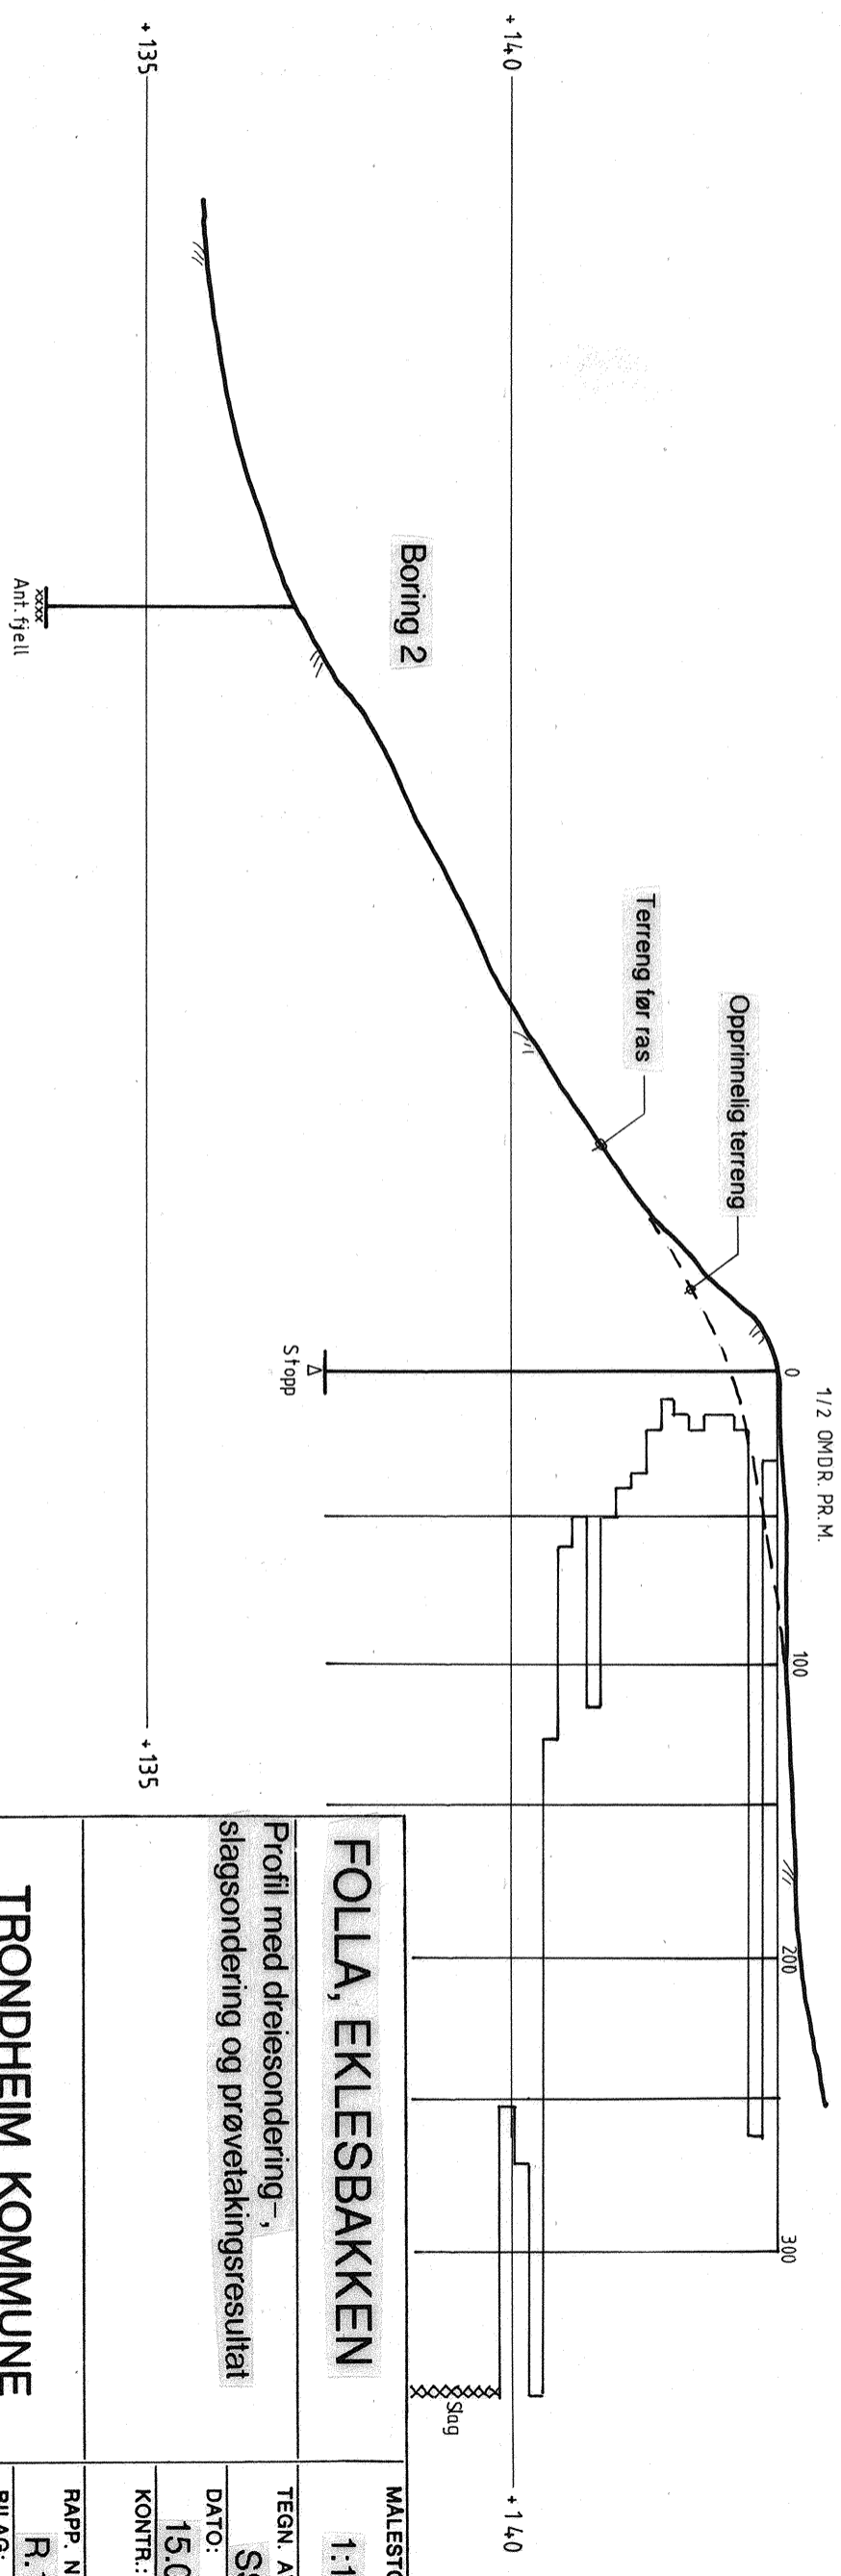
RAPP. NR.:
R.1016
BILAG:
2

Utførte undersøkelser	Vi utførte den 24.04 undersøkelser i og ved rasgropa. Oppe på raskanten utførte vi en dreiesondering til stopp i meget faste masser 6,2 meter under terreng. Det ble ikke verifisert om det var fjell som var nådd. Nede i rasgropa utførte vi 2 enkle sonderinger til fjell el. fast grunn 2,6 - 3,4 meter under terreng.
Tidligere utførte undersøkelser	Tidligere hadde Kummeneje AS utført en undersøkelse for eieren, Kummeneje's brev av 14.09.88, prosjekt O.7188. Denne undersøkelsen omfattet en dreiesondering og opptak av en prøveserie. Resultatene fra denne er medtatt i rapporten.
Henvisninger	Borpunktene plassering er vist på situasjonskartet i bilag 1. Sonderingsresultatene er tegnet inn på terrengprofilene i bilag 2. Terrengoverflaten er tegnet på grunnlag av dagens kart. Opprinnelig terreng er tegnet på grunnlag av eldre kart, og rasets omfang er skjønsmessig inntegnet.
Laboratorie undersøkelser	Borprofilet i bilag 3 er fra Kummeneje's undersøkelse.

- Terreng** Eneboligen ligger på et framspring med platå på ca kote 145. Terreng
faller bratt ned mot sør, vest og nord. På østsiden ligger vegen mot
Bratsberg på ca samme høyde som platået.
- Grunnen** Det er fjell i dagen på sør og vestsiden av framspringet. Løsmassene i
området består av leire. Under et 1 - 2 meter tørrskorpelag har en 1 - 3
meter med bløt leire.
- Mellom leira og fjellet ligger 1 - 3 meter fast bunnmorene.
