NOTAT

OPPDRAAG	Oskleiva 18, Halden	DOKUMENTKODE	124585-RIGberg-NOT-002
EMNE	Foreløpig rasfarevurdering	TILGJENGELIGHET	Åpen
OPPDRAAGSGIVER	Halden kommune	ANSVARLIG ENHET	1014 Oslo Bergteknikk
KONTAKTPERSON	Sven Stranger		
KOPI	Egil Hult og Ulf Ellingsen, Halden kommune

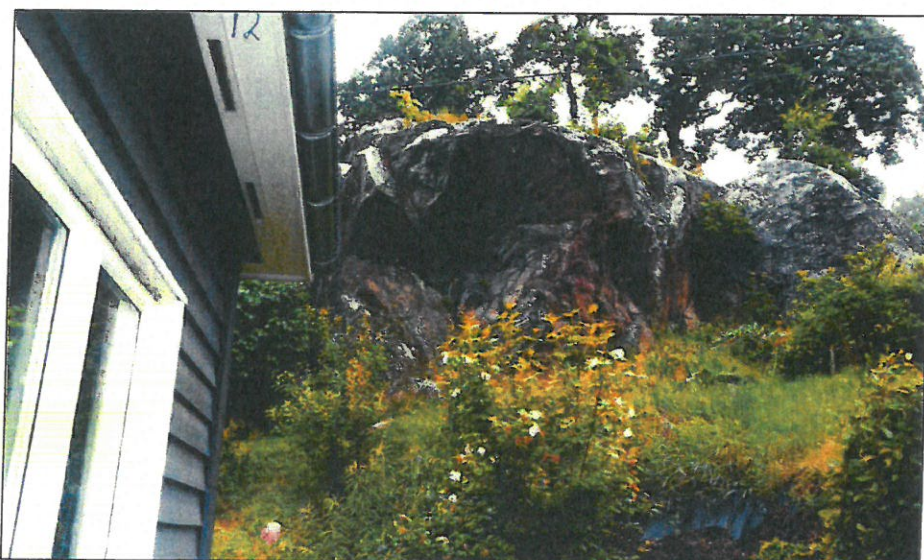
Fjellskrenten kan beskrives som en steil bergknaus med antatt høyde på opptil 6 – 7m. Bergknausen er forholdsvis massiv, med få men markerte sprekker, se foto i fig. 2 nedenfor.

Totalstabiliteten i fjellskrenten vurderes som tilfredsstillende. Eventuelle stabilitetsproblemer vil være knyttet til lokalt avløste steinblokker. Omfanget av slike mulig ustabile blokker antas foreløpig å være meget begrenset. Åpenbart ustabile blokker er ikke identifisert på de oversendte bildene. Vi må imidlertid ta høyde for at ustabile blokker kan forekomme, inntil vi har undersøkt fjellskrenten nærmere ved befarings.

Figur 2: Foto av den aktuelle fjellskrentens østre del.

Basert på oversendt bildemateriale er det ikke konstatert noe konkret sikringsbehov. Bergknausen virker i det store og hele stabil og uten synlige avløste blokker. Endelig konklusjon må imidlertid avventes til det er foretatt befarings på stedet.

Dersom det skulle vise seg å bli behov for fjellsikring vil dette være i meget begrenset omfang. Aktuelle sikringstiltak vil være kontrollert rensk av eventuelt helt avløste blokker, og bolting av større blokker som ikke lar seg renske ned.

Med mindre konklusjonen blir at det ikke er behov for noe fjellsikring, vil vi anta at sikringsomfanget vil være begrenset til et par timer rensk og inntil 5 stk. fjellbolter (Ø20, lengde 2 – 4m). Fjellbolter endeforankres med polyesterpatroner i fast berg på innsiden, og påføres skive, halvkule og mutter utenpå bergoverflaten. For øvrig forutsettes montering etter bolteprodusentens prosedyre. Bolter m/tilbehør skal være dobbelt korrosjonsbeskyttet (varmforsinking + pulverlakkering).
