BERGENSBANEN KM 174,90  
UROLIG FYLLING VED BROMMA

BERGENSBANEN KM 174,90  
UROLIG FYLLING VED BROMMA  
GK 4181,1

Jernbanefyllingen ved Gråsult tunnel vest for Bromma stasjon er periodevis utsatt for setninger. Dette har pågått i lang tid og fører stadig til uønsket linjevedlikehold i form av justering og pakking av sporet.

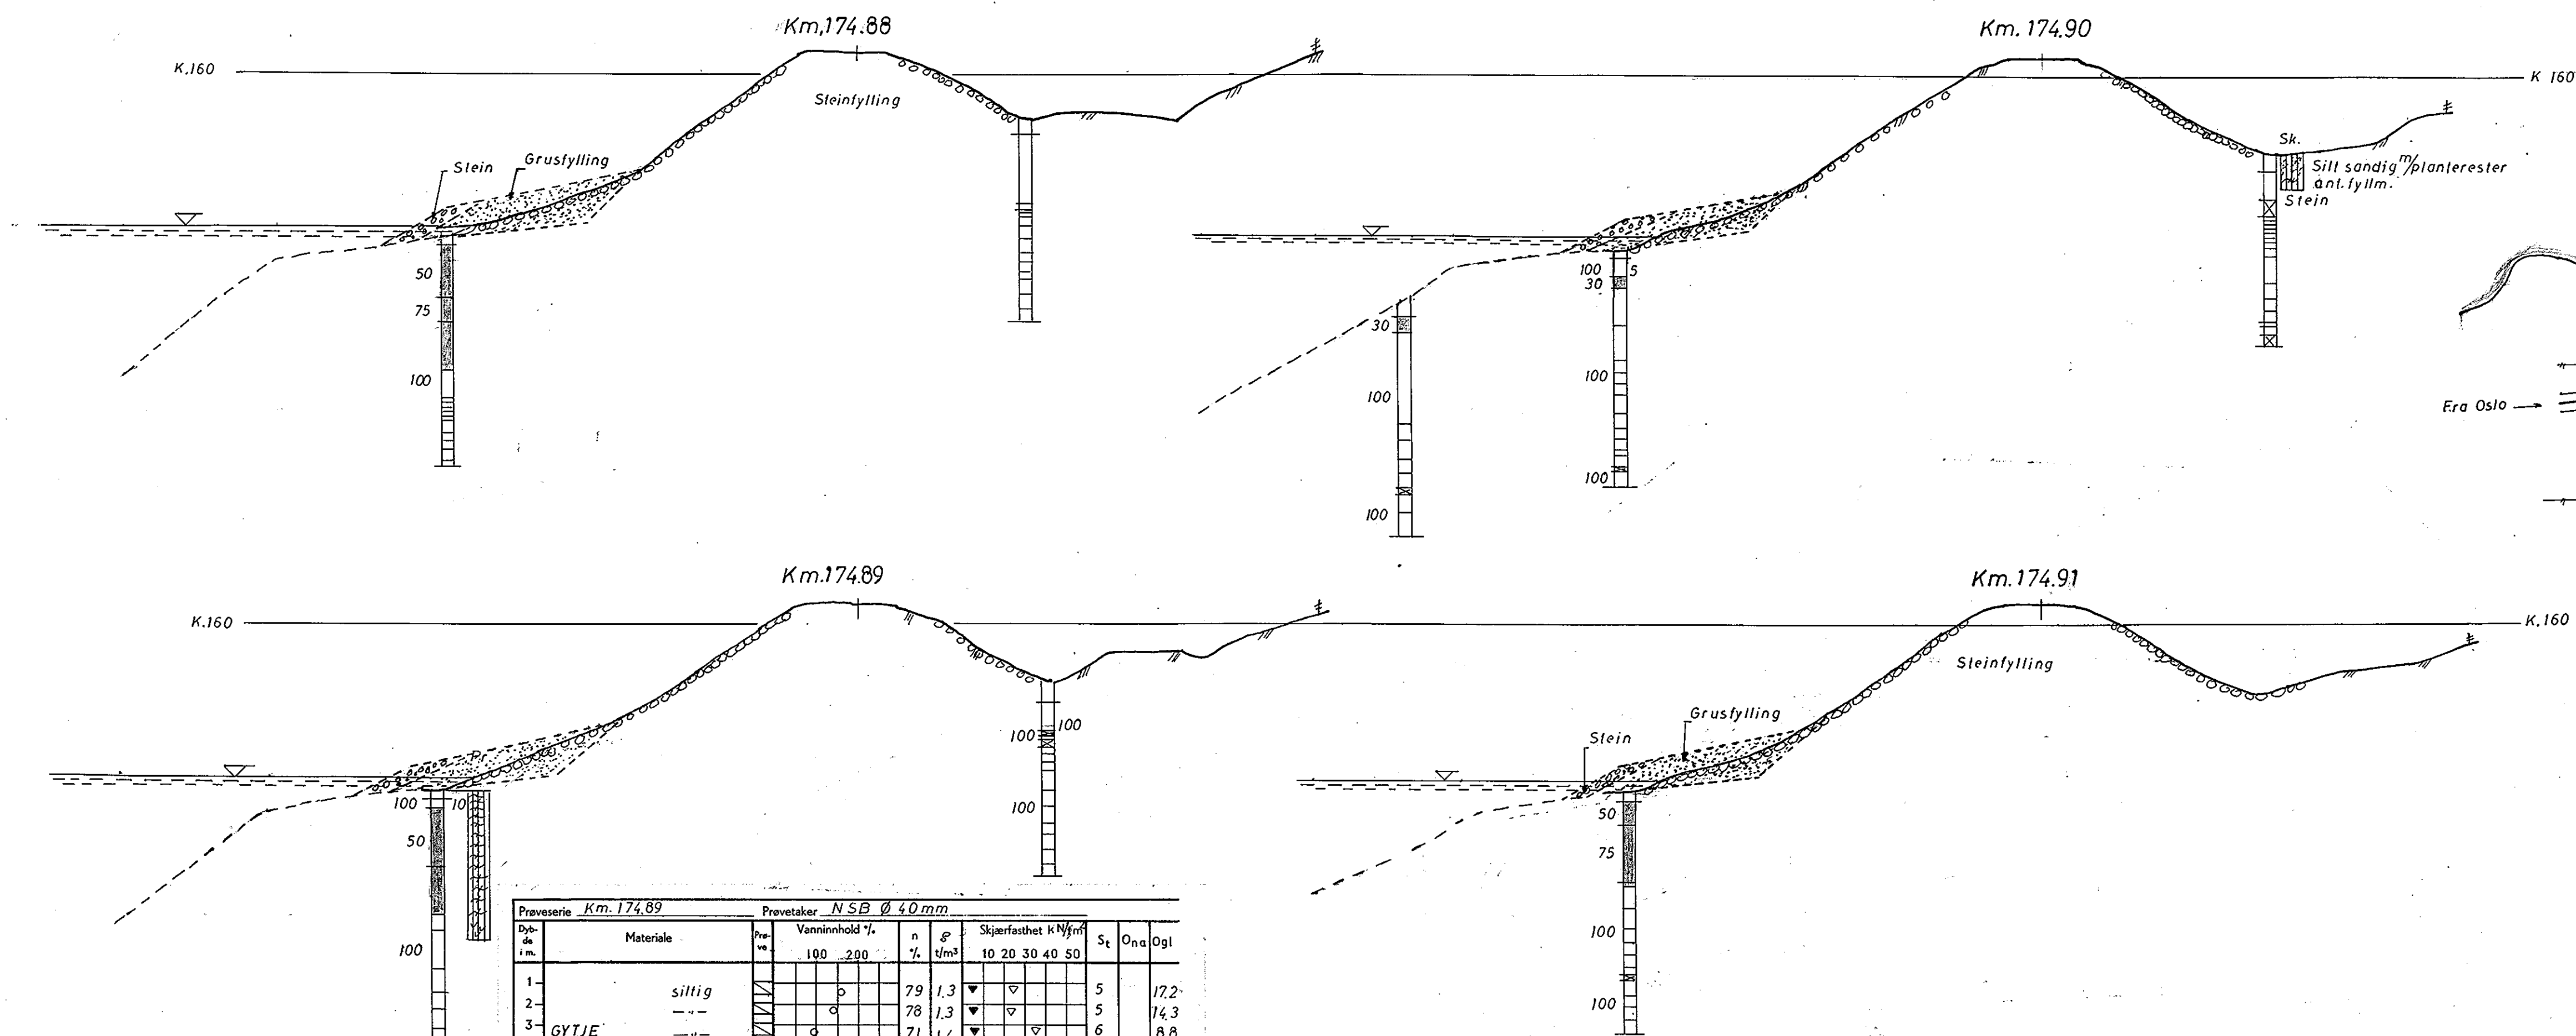
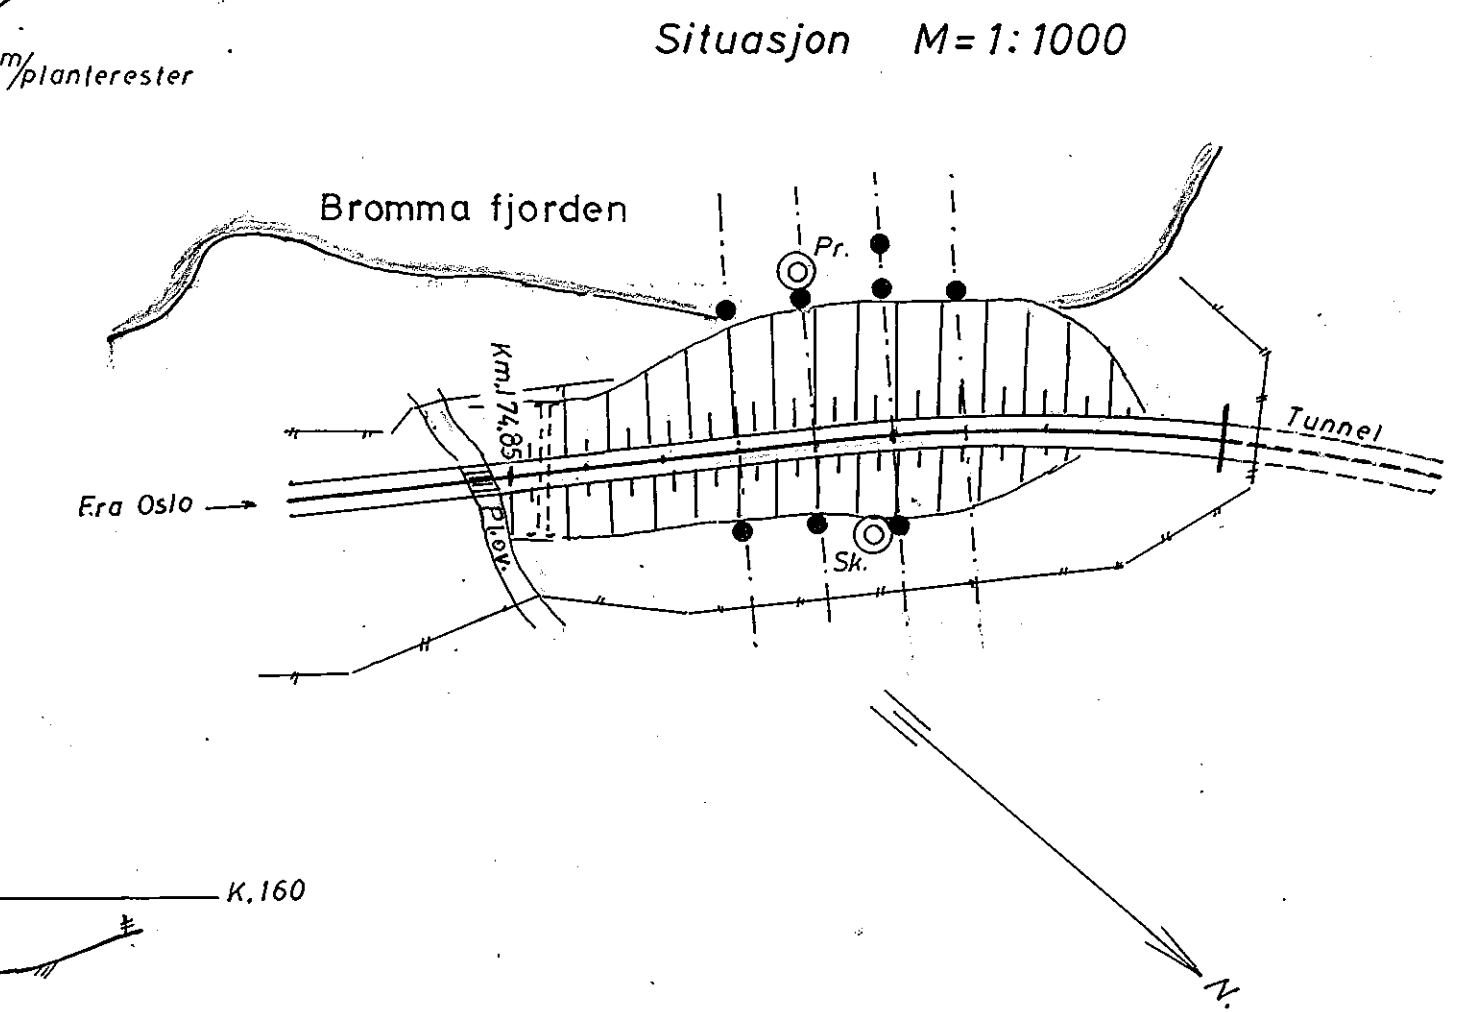
Urolig fylling ved Bromma Bergensb. Km 174.90	Målestokk 1:1000 1:200	Boret TeN des. 80 Tegnet --- jan. 87 S.S. 87 B. Falstad
Situasjon Profiler	Sak nr. Gk. 4181	Tegn.nr. 1
NORGES STATSBANER - GEOTEKNISK KONTOR

Dreieboringene indikerer løs grunn utenfor fyllingsfoten på vannsiden, og prøveserien i profil km 174,89 viser at grunnen her består av bløt gytje, som i dybden går over i siltig masse. Dette er en avsetning av stort organisk innhold og er som sådan meget kompressibel for belastninger.

Det er sannsynlig at gytjeavsetningen kiler ut innunder fyllingen. Den sentrale del av steinfyllingen ligger derfor antakelig på siltig grunn, mens ytre del hviler på gytje.

Dybde i m.	Materiale	Vanninnhold %		n	ρ t/m³	Skjærfasthet kN/m²					S <sub>t</sub>	O <sub>na</sub>	Ogl
		100	200			10	20	30	40	50			
1	siltig			79	1.3	▼	▼				5		17.2
2	"			78	1.3	▼	▼				5		14.3
3	GYTJE			71	1.4	▼	▼	▼			6		8.8
4	"			78	1.3	▼	▼	▼			6		9.8
5	"			72	1.4	▼	▼	▼			9		10.3
6	SILT			71	1.4	▼	▼				17	1.5	
7	trerester												
8

Med støtte i ovenstående betenkning vil det være formålstjenlig å lage en "sperre" eller barriere mot masseflytninger utover mot vannet. Vi vil derfor foreslå at det legges ut en motfylling av filtergrus, som vist på profilene, se vedlagte tegning. Tanken bak en slik stabiliserende fylling er å motvirke de omtalte plastiske signinger i grunnen, samtidig som grusen skal virke filtrerende og etter en tid stoppe utgående massetransport. For å øke effekten av filterfyllingen foreslås ytre del av steinmassene fjernet og erstattet med grus. Denne masseskiftingen må av hensyn til stabiliteten utføres i korte røft og på den tid av året vannstanden er på det laveste. Grusfyllingen bør beskyttes med steinkledning.

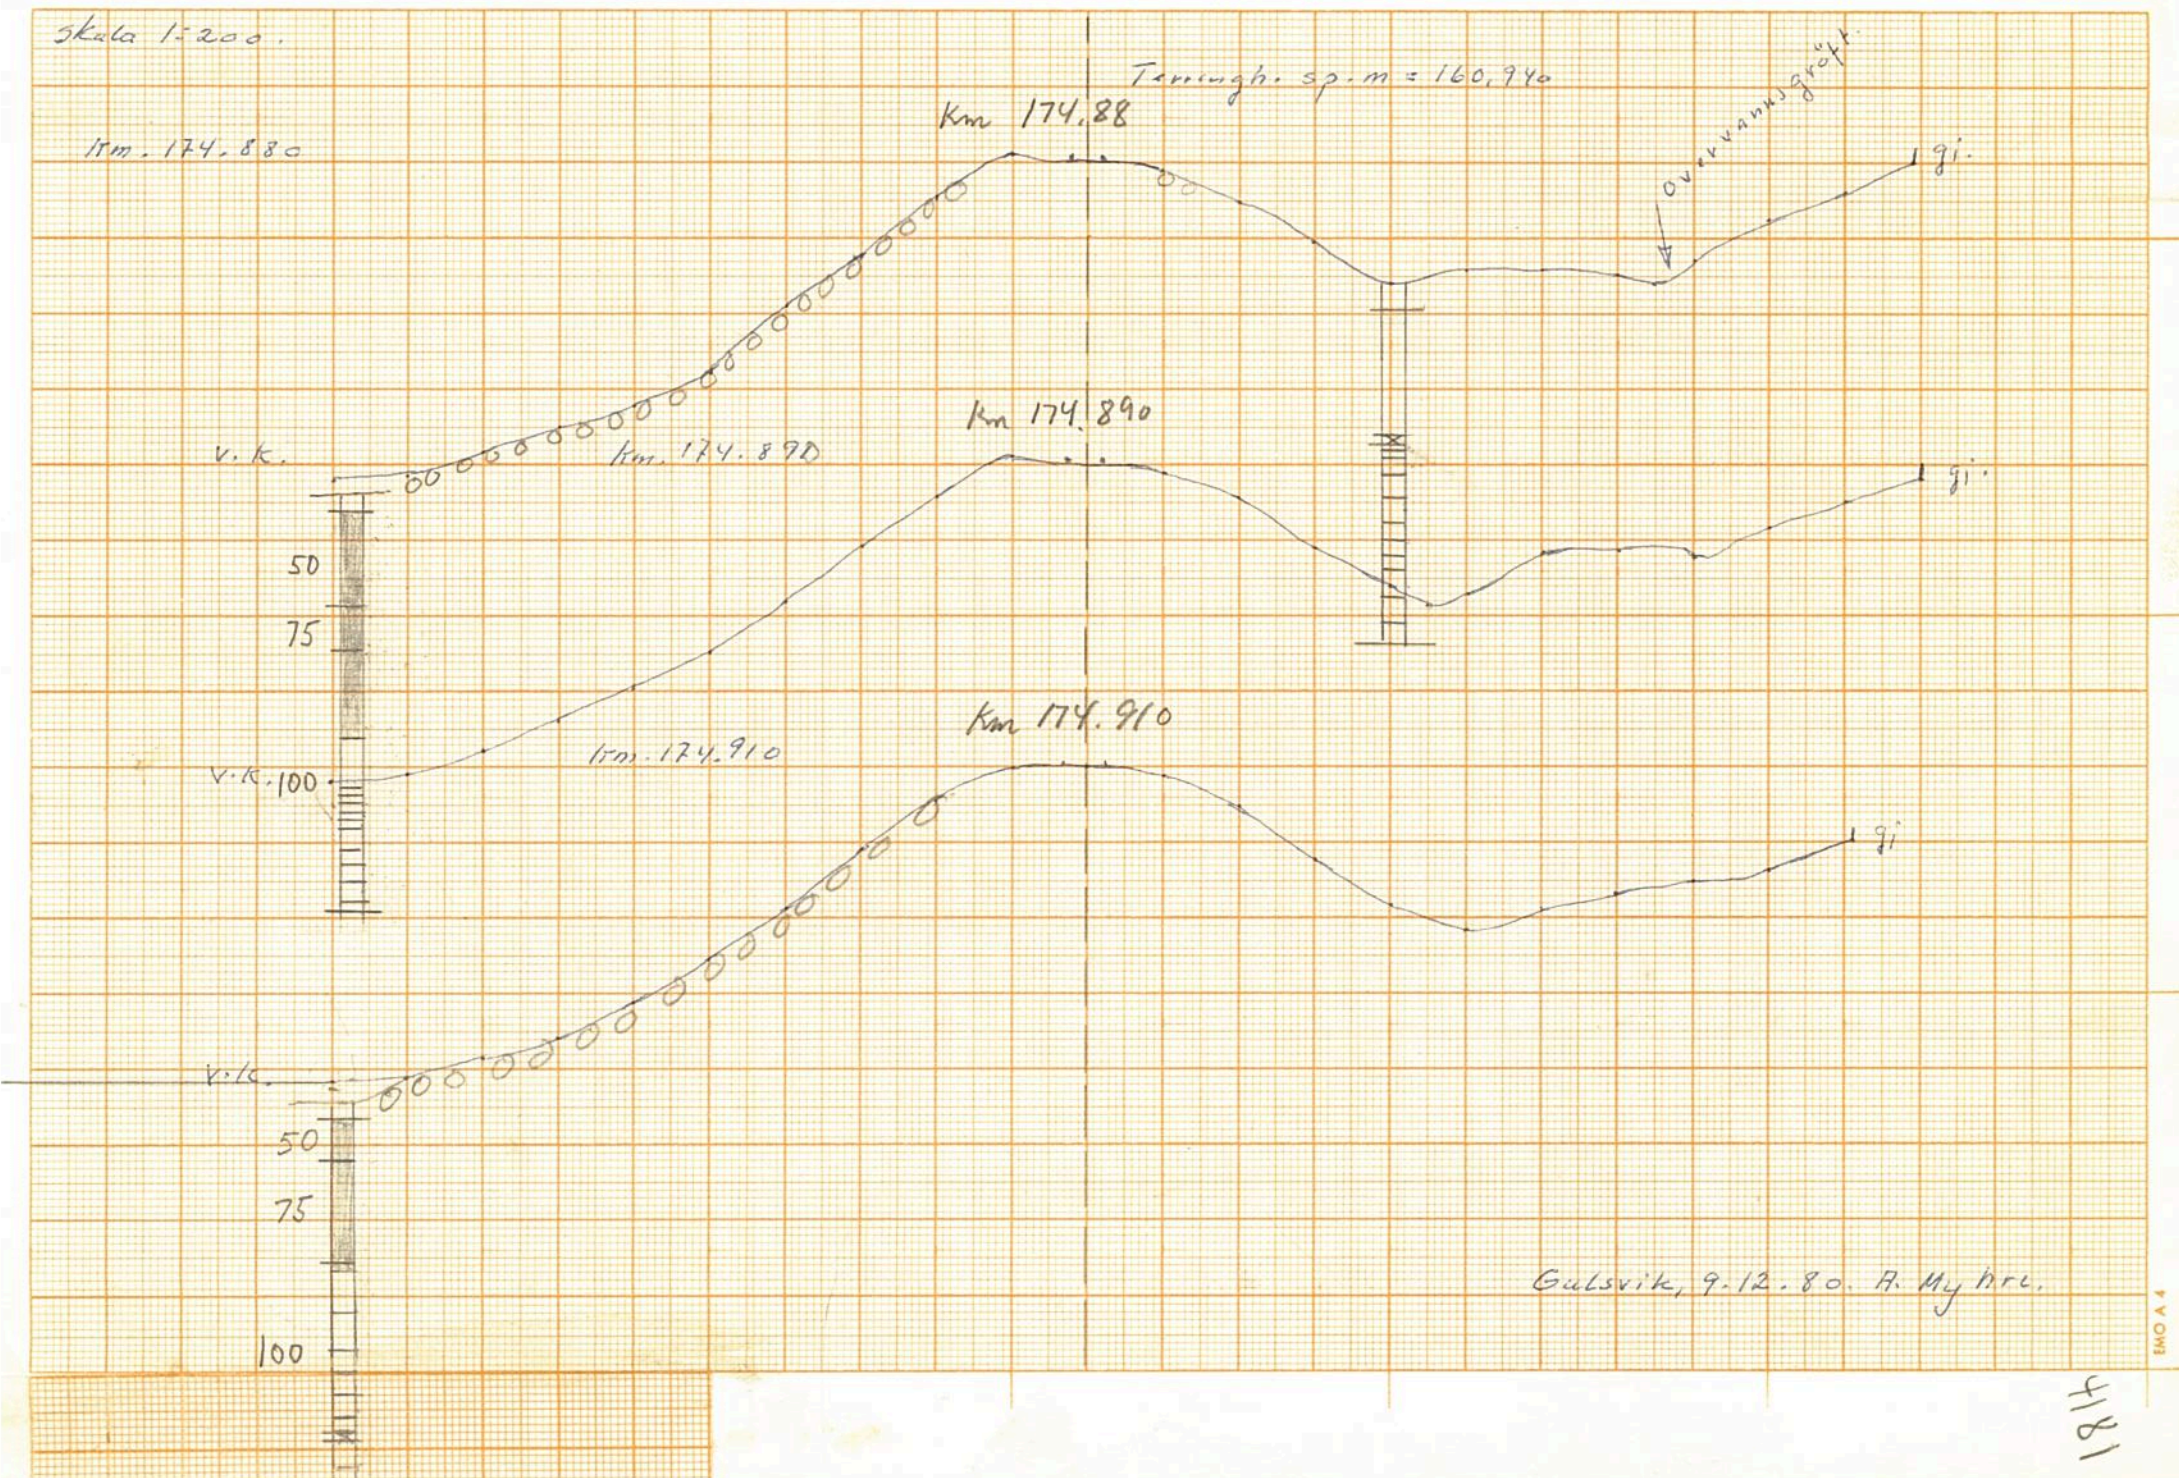
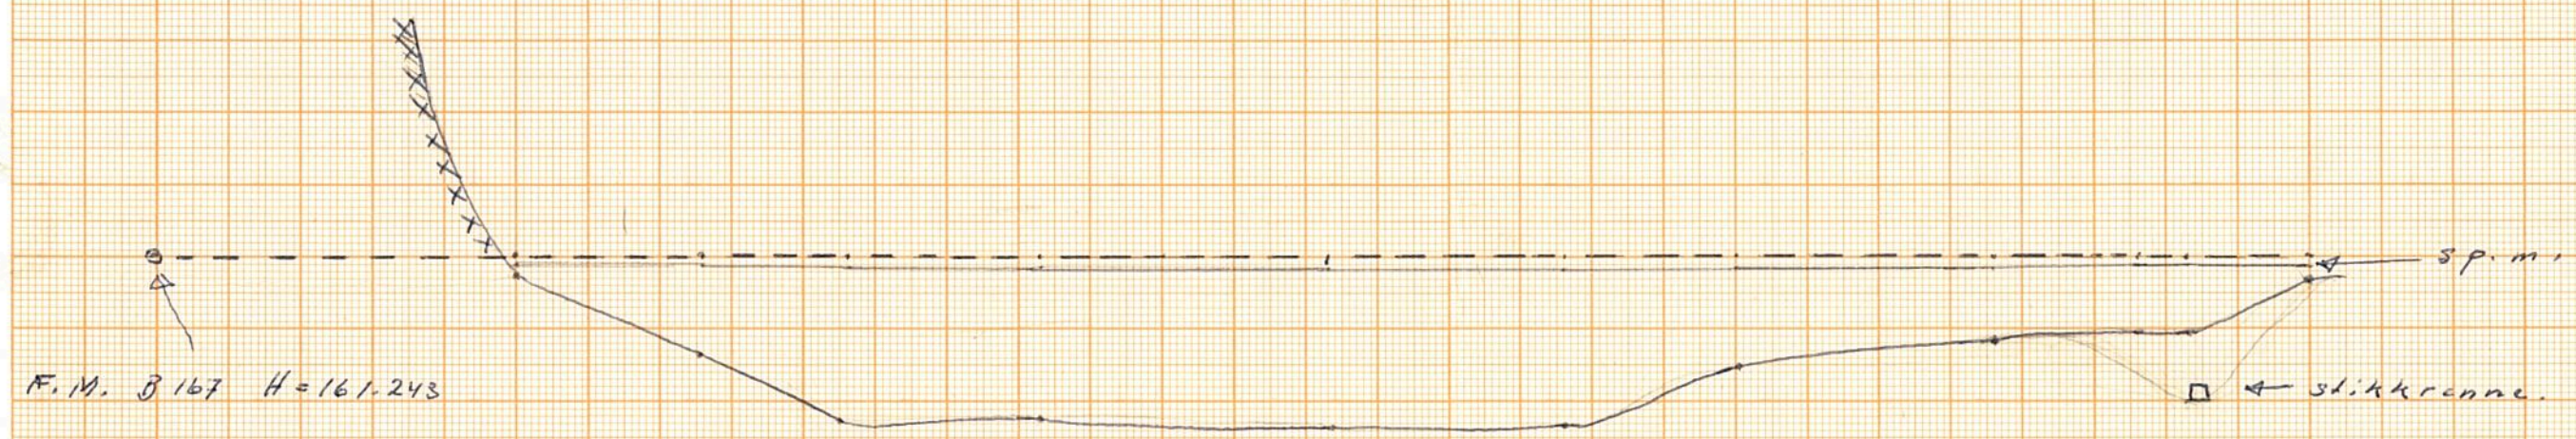
Longdprofil mälat i km. rctn. på höjrsida, avst. 60. 8.9m. från sp.m.

Setningene er etter sigende mest sjenerende ved profil km 174,90, men man må regne med at 20 - 30 m linje er berørt.
