LEIRRAS VED HALLSTEINSRUD BERGENSBANEN KM 94,422

LEIRRAS VED HALSTEINRUD
SIGING I FERDIG SKRÅNING HØSTEN 1963
BERGENSBANEN KM 94,4

GRUNNBRUDD I SKJÆRING.
BERGENSBANEN KM 94.05.

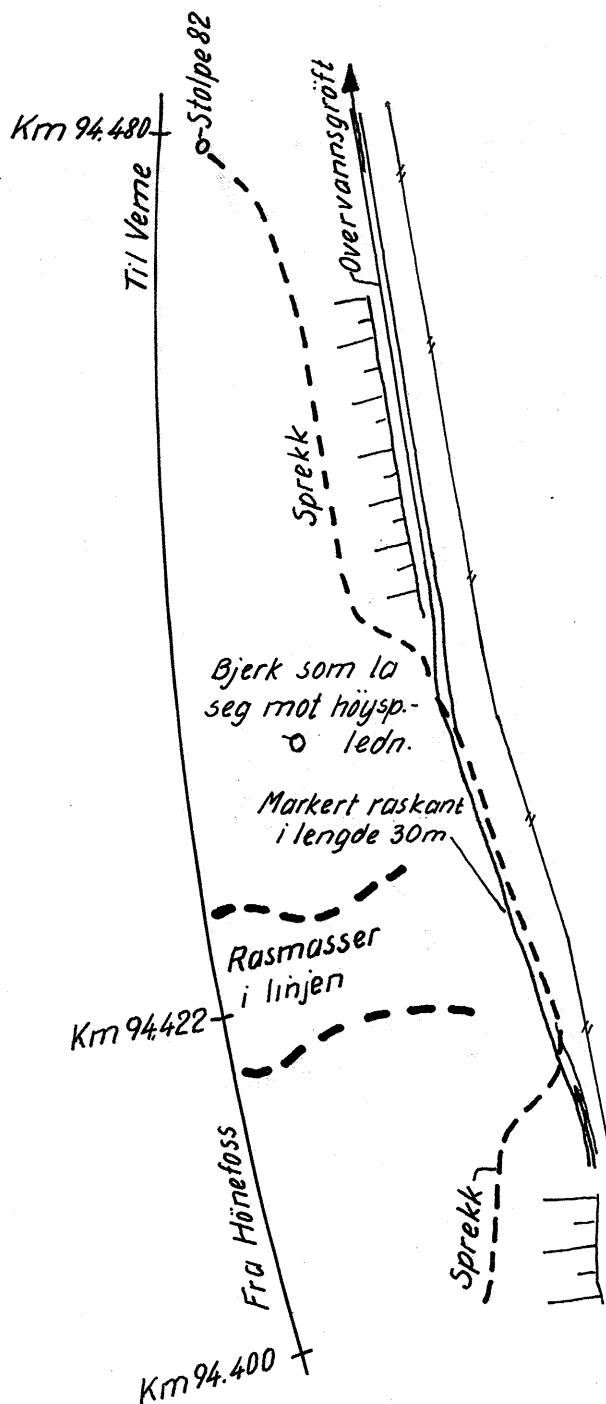
Situasjons-skisse

Vedlagt følger skisse av rasstedet i målestokk 1:500 og tverrprofil i målestokk 1:200 ved km 94,422 hvor rasmassene kom ned på linjen.

Under raset oppsto en ca 90 m lang, uregelmessig sprekk. Den begynner omtrent midt i skjæringsskråningen til høyre for km 94,422 og går opp til en overvannsgrøft mellom skjæringen og jernbanens gjerde. I lengde 30 m langs denne grøften går sprekken over i en markert, steiltstående 1 m høy raskant som fortsetter videre i form av en sprekk ned mot linjen hvor den stopper opp ved siden av linjegrøften ved km 94,480. En stolpe her (nr. 82) seg litt ut, slik at den nå heller litt fremover mot linjen.

Jordmassene har altså forskjøvet seg litt i retning linjen innenfor det området som omslutes av sprekken, mens de bløte massene bare har seget over høyre skinnestreng i en smal stipe som vist på skissen. Jordarten blir å betegne som en mager leire med stort mjeleinnhold. Den tilstøtende naboeiendom er et flatt jorde som strekker seg flere hundre m innover.

Distriktet har planer om ny overvannsgrøft på utsiden av jernbane gjerde. Det bør sørges for at den får rikelig fall og tett bunn. Eventuelt strekningsvis med bruk av betongrenne etter tegning Gk. 2413,3.

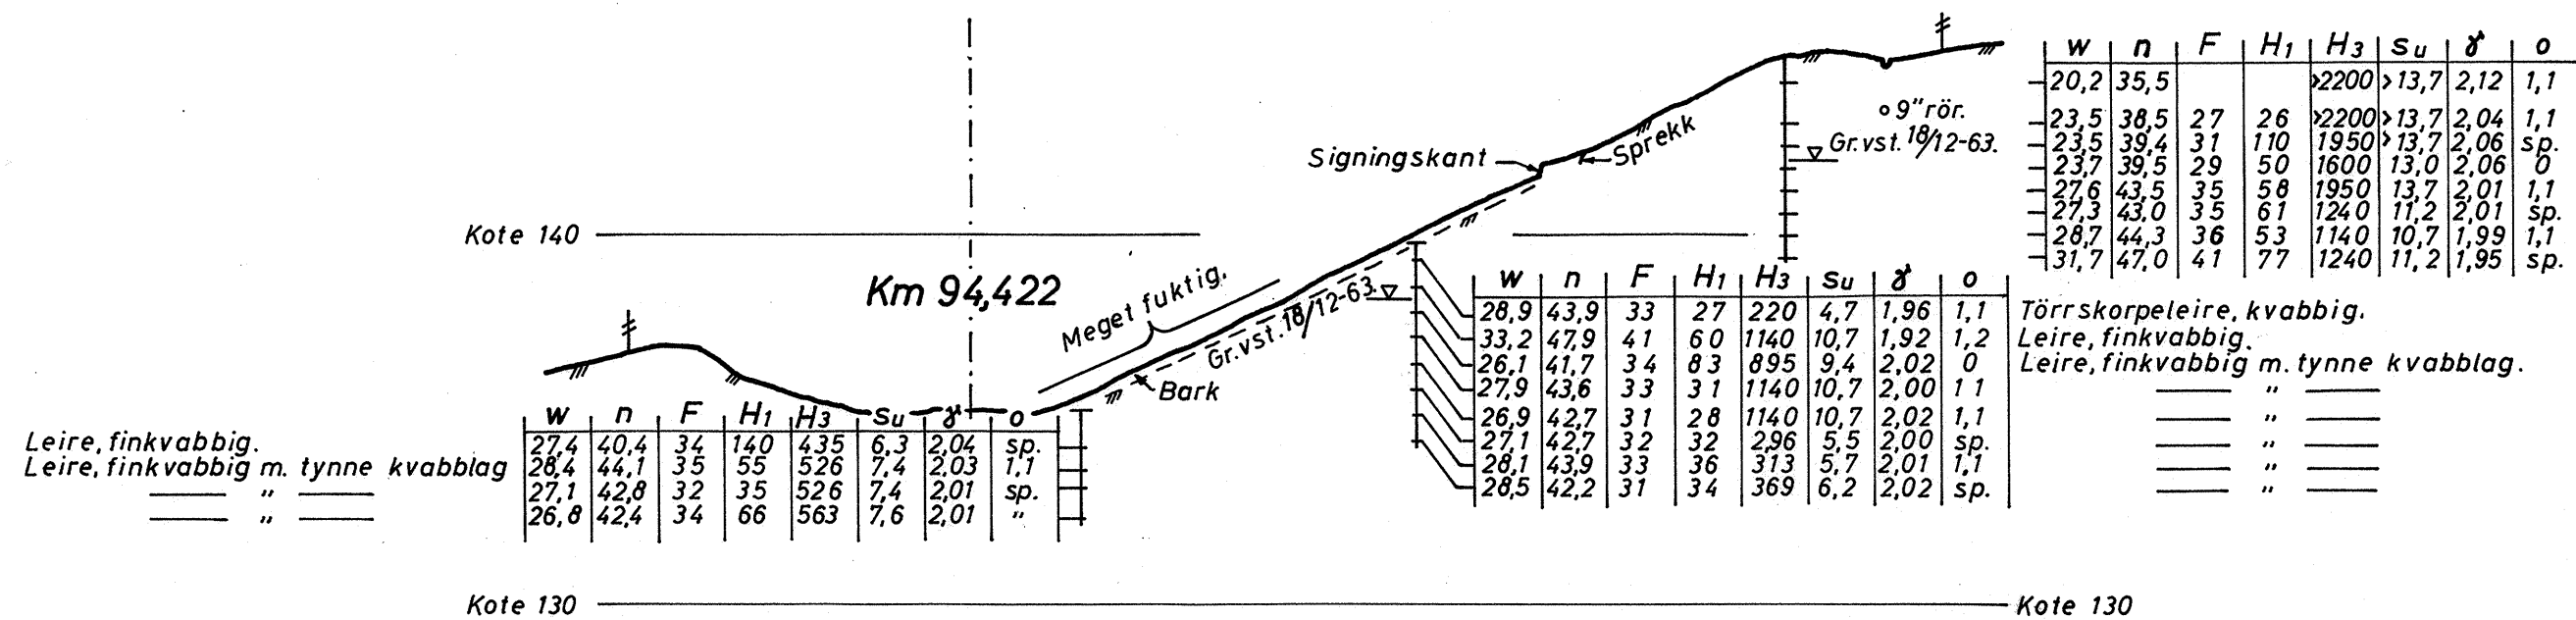
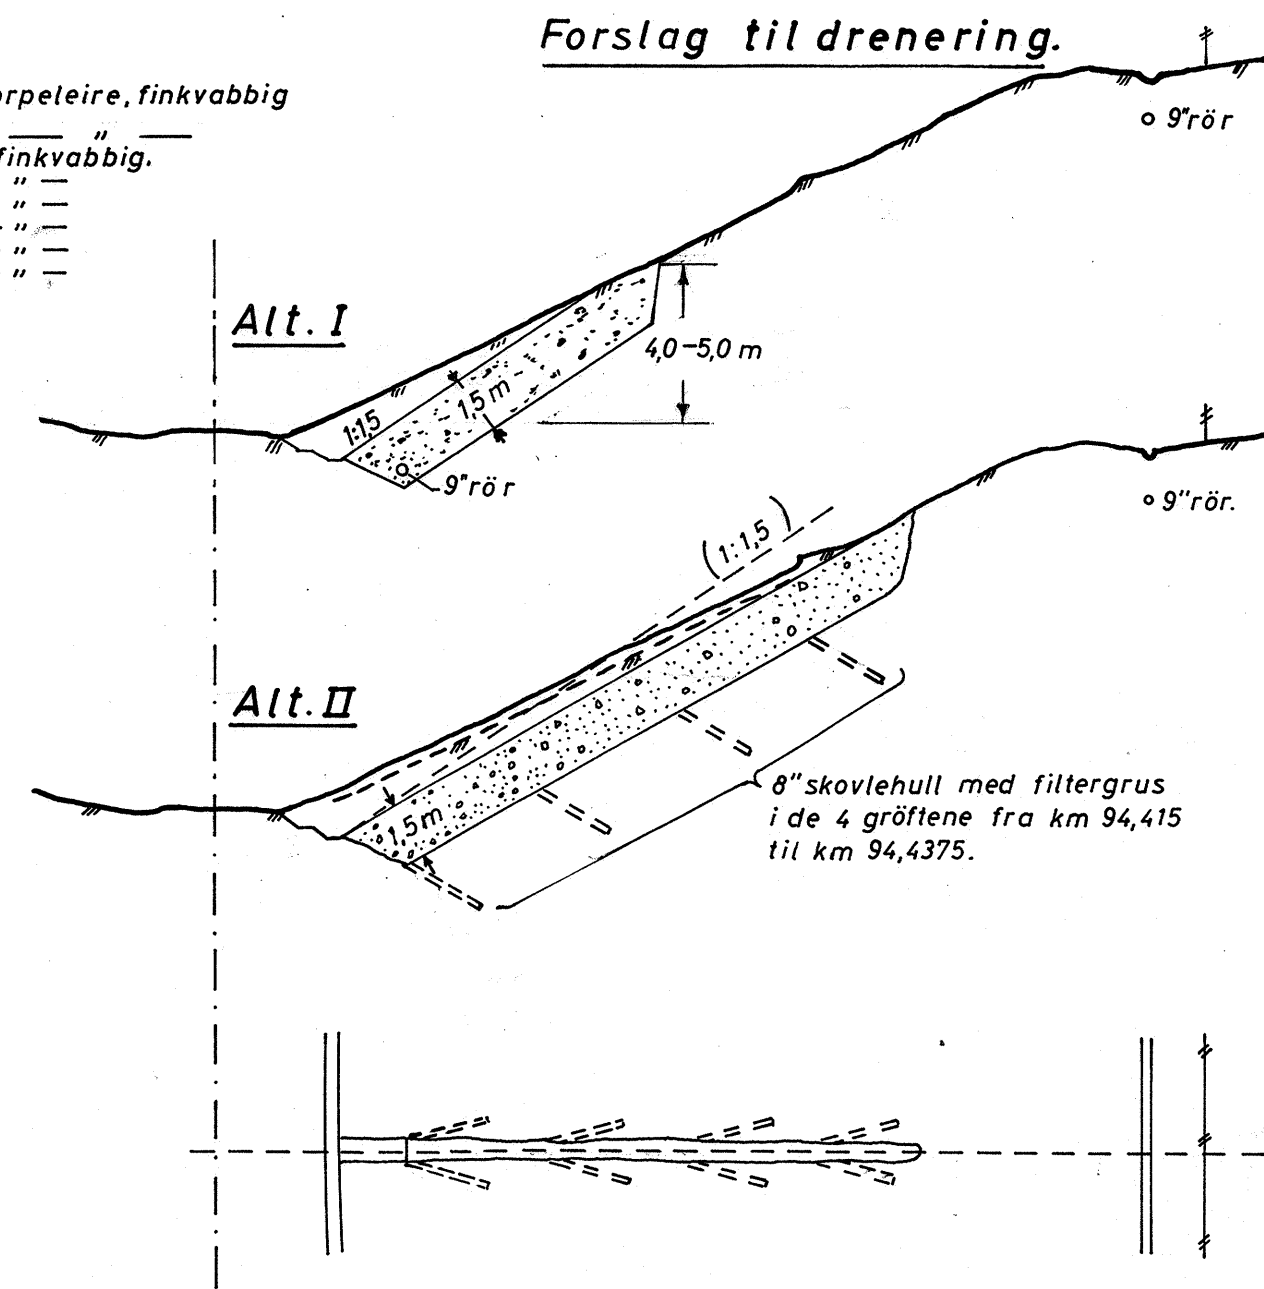
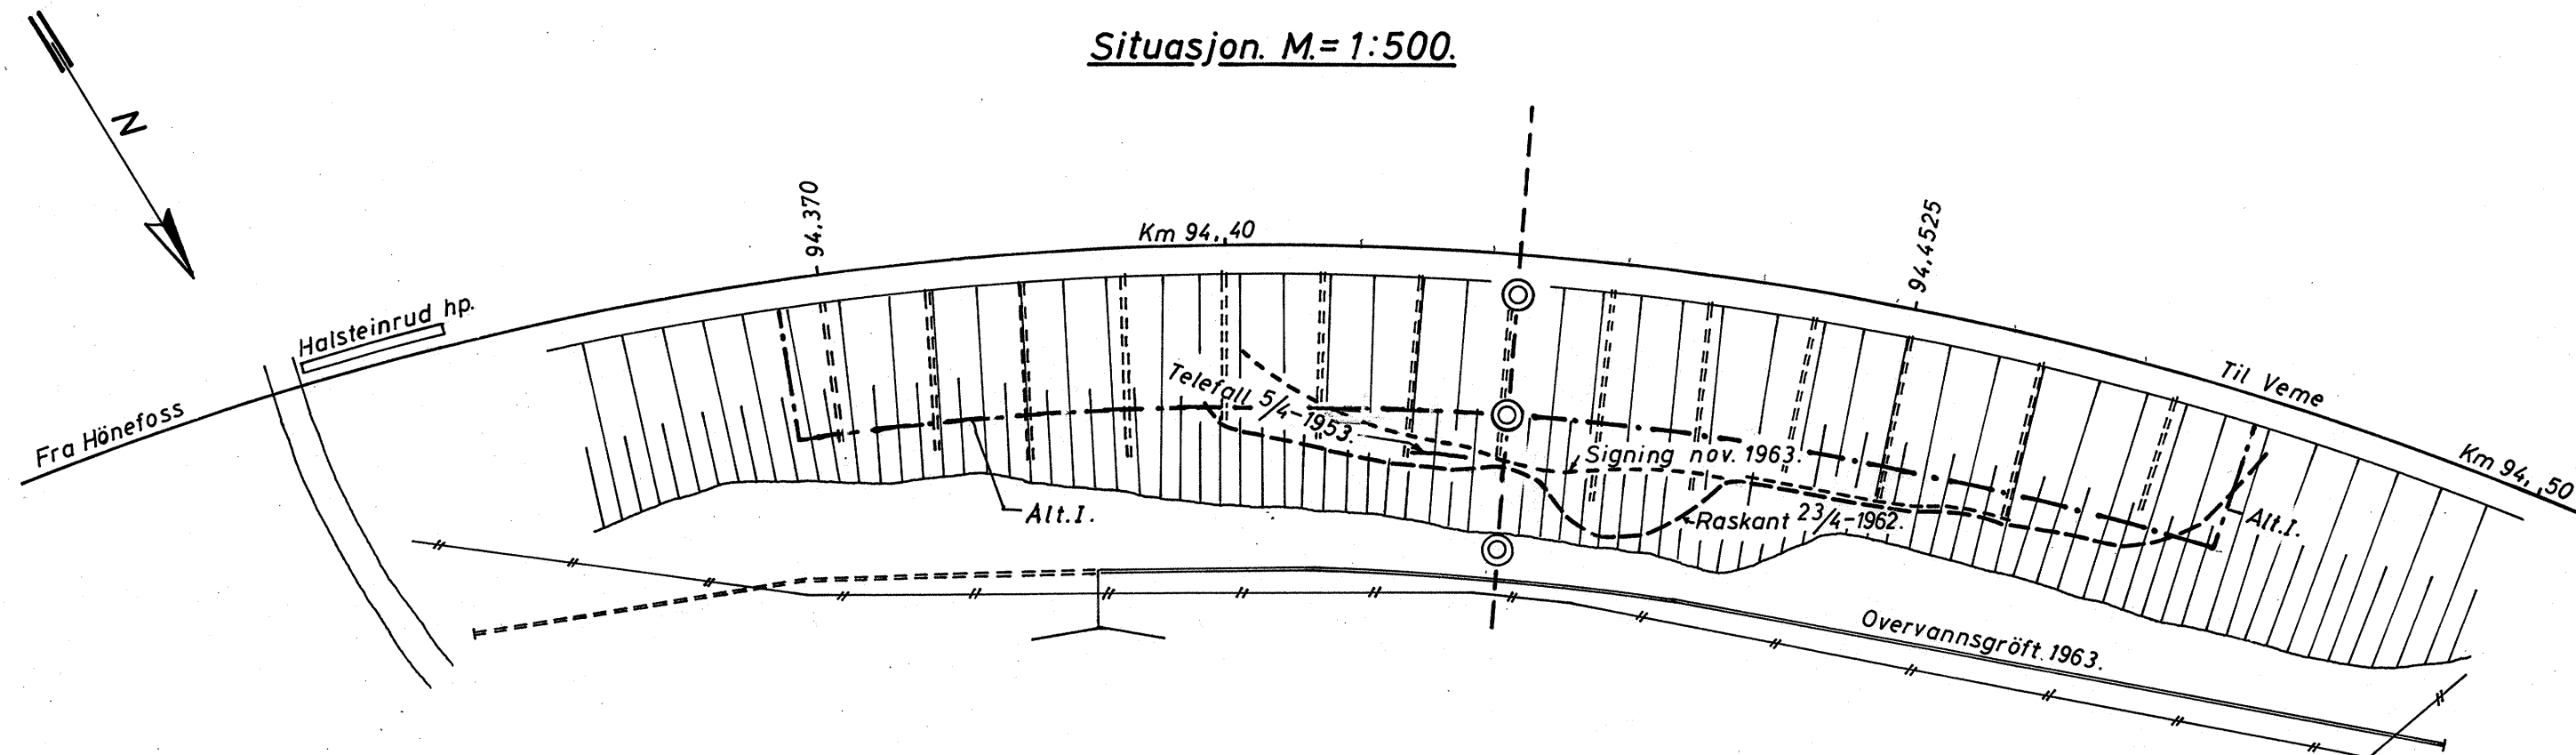
GK 2990,3

Det er utført grunnundersøkelser som vist på tegning Gk.2990,2-3 og markarbeidet er utført umiddelbart etter glidningen 1 november 1963. De opptatte prøver viser at massens såvel øverst i skjæringen som ned under skjæringens bunn består av kvabbig leire. Regnet fra plataåets overkant er det ned til den dybde som det er tatt prøver (5,5 m) meget fast masse med skjærfastheter 10-13 t/m². Midt i skjæringsskråningen er det i dybden 1,0 m middels fast leire med skjærfasthet 4,7 t/m² og på større dyp er det fastere leire. Under skjæringens bunn er det konstatert fast leire med skjærfasthet 6-7 t/m². Under kote 138,0, dvs. ca 3,0 m over svilleoverkant er den kvabbige leiren gjennomslutt av tynne, rene kvabblag.

Oppe på plataået er grunnvannstanden den 18.12.63 konstatert 2,8 m under terreng og midt i skråningen 2,3 m under terreng. Det bemerkes at grunnvannstanden 1 november 1963 hadde praktisk talt samme høyde. I nedre del av skjæringsskråningen er overflaten fuktig og dissende. Her kommer vannet ut og det er et overtrykk i porevannet selv i tørre perioder. Det er karakteristisk at dette fuktige parti nettopp svarer til høyden hvor det er konstatert rene kvabblag i den kvabbige leiren.

Den utførte overvannsgrøft og underliggende drenering er en riktig og nødvendig foranstaltning, men foranstaltningen alene er ikke tilstrekkelig til å hindre siginger i skråningen. Etter de foretatte undersøkelser synes det brakt på det rene at der er vannføring og overtrykk i porevannet i skjæringens nedre del som er hovedårsak til glidningen. Skråningens fot er for svak og svakest er den en tid etter fuktige perioder. Såvel telefenomener som tidligere utilfredsstillende overvannsgrøft har vært medvirkende årsaker. Man går ut fra at forholdene ikke ligger til rette for en tilstrekkelig stor løfting av linjen gjennom skjæringen.

Neste skritt må da være forsøk på en effektiv drenering av skråningen. Det viser seg at også partiet km 94,37 - 94,40, som tidligere ikke har vært utsatt for større glidninger har vist tendenser til utbuling høsten 1963. På tegning Gk.2990.2 er vist 2 alternativer for drenering.

Alt. I. Massene skiftes ut med filtergrus i en høyde av 4,0-5,0 m over svilleoverkant og til en dybde av 1,5 m under ferdig skråning. Det legges 9" mufferør med åpne skjøter og helt omhylllet av filtergrus i laveste del av utskiftingen. Som filtergrus velges grus

Alt. II. Alternativet omfatter i alt 14 konvensjonelle dreng-røfter vinkelrett på linjeretningen. Grøftene skal graves i dybde 1,5 m under fremtidig skråning og fylles med filtergrus (god ballastgrus) helt opp til nåværende terreng. I tillegg skal det fra grøftenes bunn utføres 2,0 - 2,5 m dype skovlhull som fylles med grus, som vist på tegningen. Disse billige drenshull antas i vesentlig grad å bidra til den enkelte grøfts effektivitet. Det må under arbeidets gang overveies om storparten av grøftene skal forsynes med drenshull, spesielt på grøftenes nedre del. Grøftene er foreløpig tenkt å munne ut med god fot mot fremtidig linjegrøft. Man kan senere ta standpunkt til om det er påkrevet å føre dem ut i langsgående lukket grøft.

Slik som forholdene her ligger an, med skadelig vanntrykk i så finkornig masse som kvabb kan det være tvil om grøfter med 7,5-10 m avstand kan tørrlegge foten. Grøftearbeidet antas å bli håndarbeide. Alternativ 1 med sammenhengende masseskifting gir en langt sikrere løsning og gravearbeidet kan utføres med maskin, samtidig som man med en gang får langsgående drenasje og ferdig skråning. Alternativ 1 bør velges, selv om dette skulle bli noe dyrere.

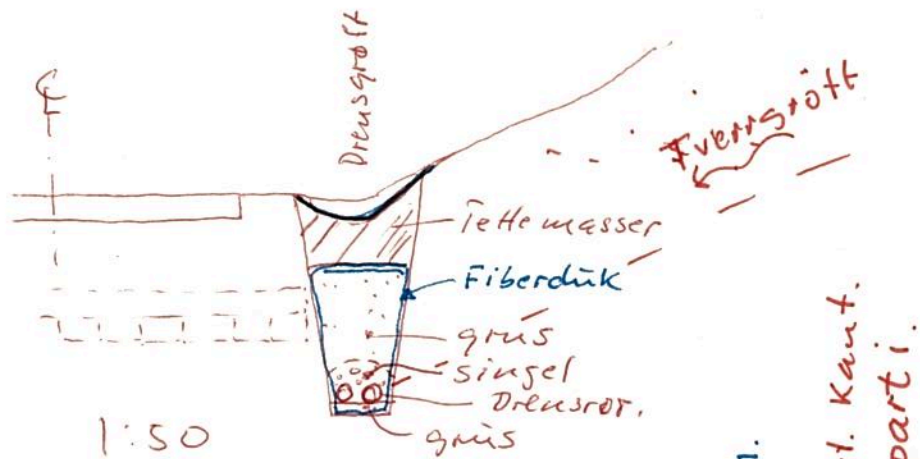
Grunnbrudd i
skjæring.

På toppen av høyre skjæringsside ble det påvist en sammenhengende raskant i 40 - 50 m lengde. Det var her en vertikal leirvegg i ca. 1.5 m høyde, hvilket tyder på at det har vært et regelrett grunnbrudd. Massene i skråningsfoten var tydelig presset ut mot sporet. På ett parti var det markert utbuling nederst i skråningen, og linjegrøfta var borte. Det er forøvrig ingen markert linjegrøft hverken på høyre eller venstre side av skjæringen.

Glidningen er sannsynligvis utløst i en periode med ekstra stort poretrykk (vanntrykk) i grunnen, som her antas å bestå av fast leire med lag av silt og kanskje finsand. Under slike forhold vil grunnens fashet (skjærstyrke) være sterkt nedsatt, og forutsetningene for glidninger i den relativt bratte skråningen er dermed til stede.

Langs foten av skråningen foreslås derfor lagt en lukket dremsledning i hele skjæringens lengde. Grøftedybden i forhold til svo. bør være ca. 1.5 m. I tillegg anbefales på de mest utsatte steder også lagt 3 - 4 tverrledninger et stykke oppover i skråningen, med forbindelse til dremsledningen.

Ifølge seksjonsbokens lengdeprofil er det et brekk på skinnegangen omtrent midt i skjæringen, se bilag. Hvis dette er riktig, vil det være mest naturlig å sette en inspeksjonskum eller stakekum på dette sted og legge ledningen med fall til begge sider, som skissert på profilet.
