R213 ULLINS VEG

Grunnundersøkelse i forbindelse med planer om nedplanering

Etter oppdrag fra Planavdelingen ved siv.ing. Jøndum er det utført borer i høyderyggen nord for Ullins veg ved krysset Ullins veg/Utlervegen.

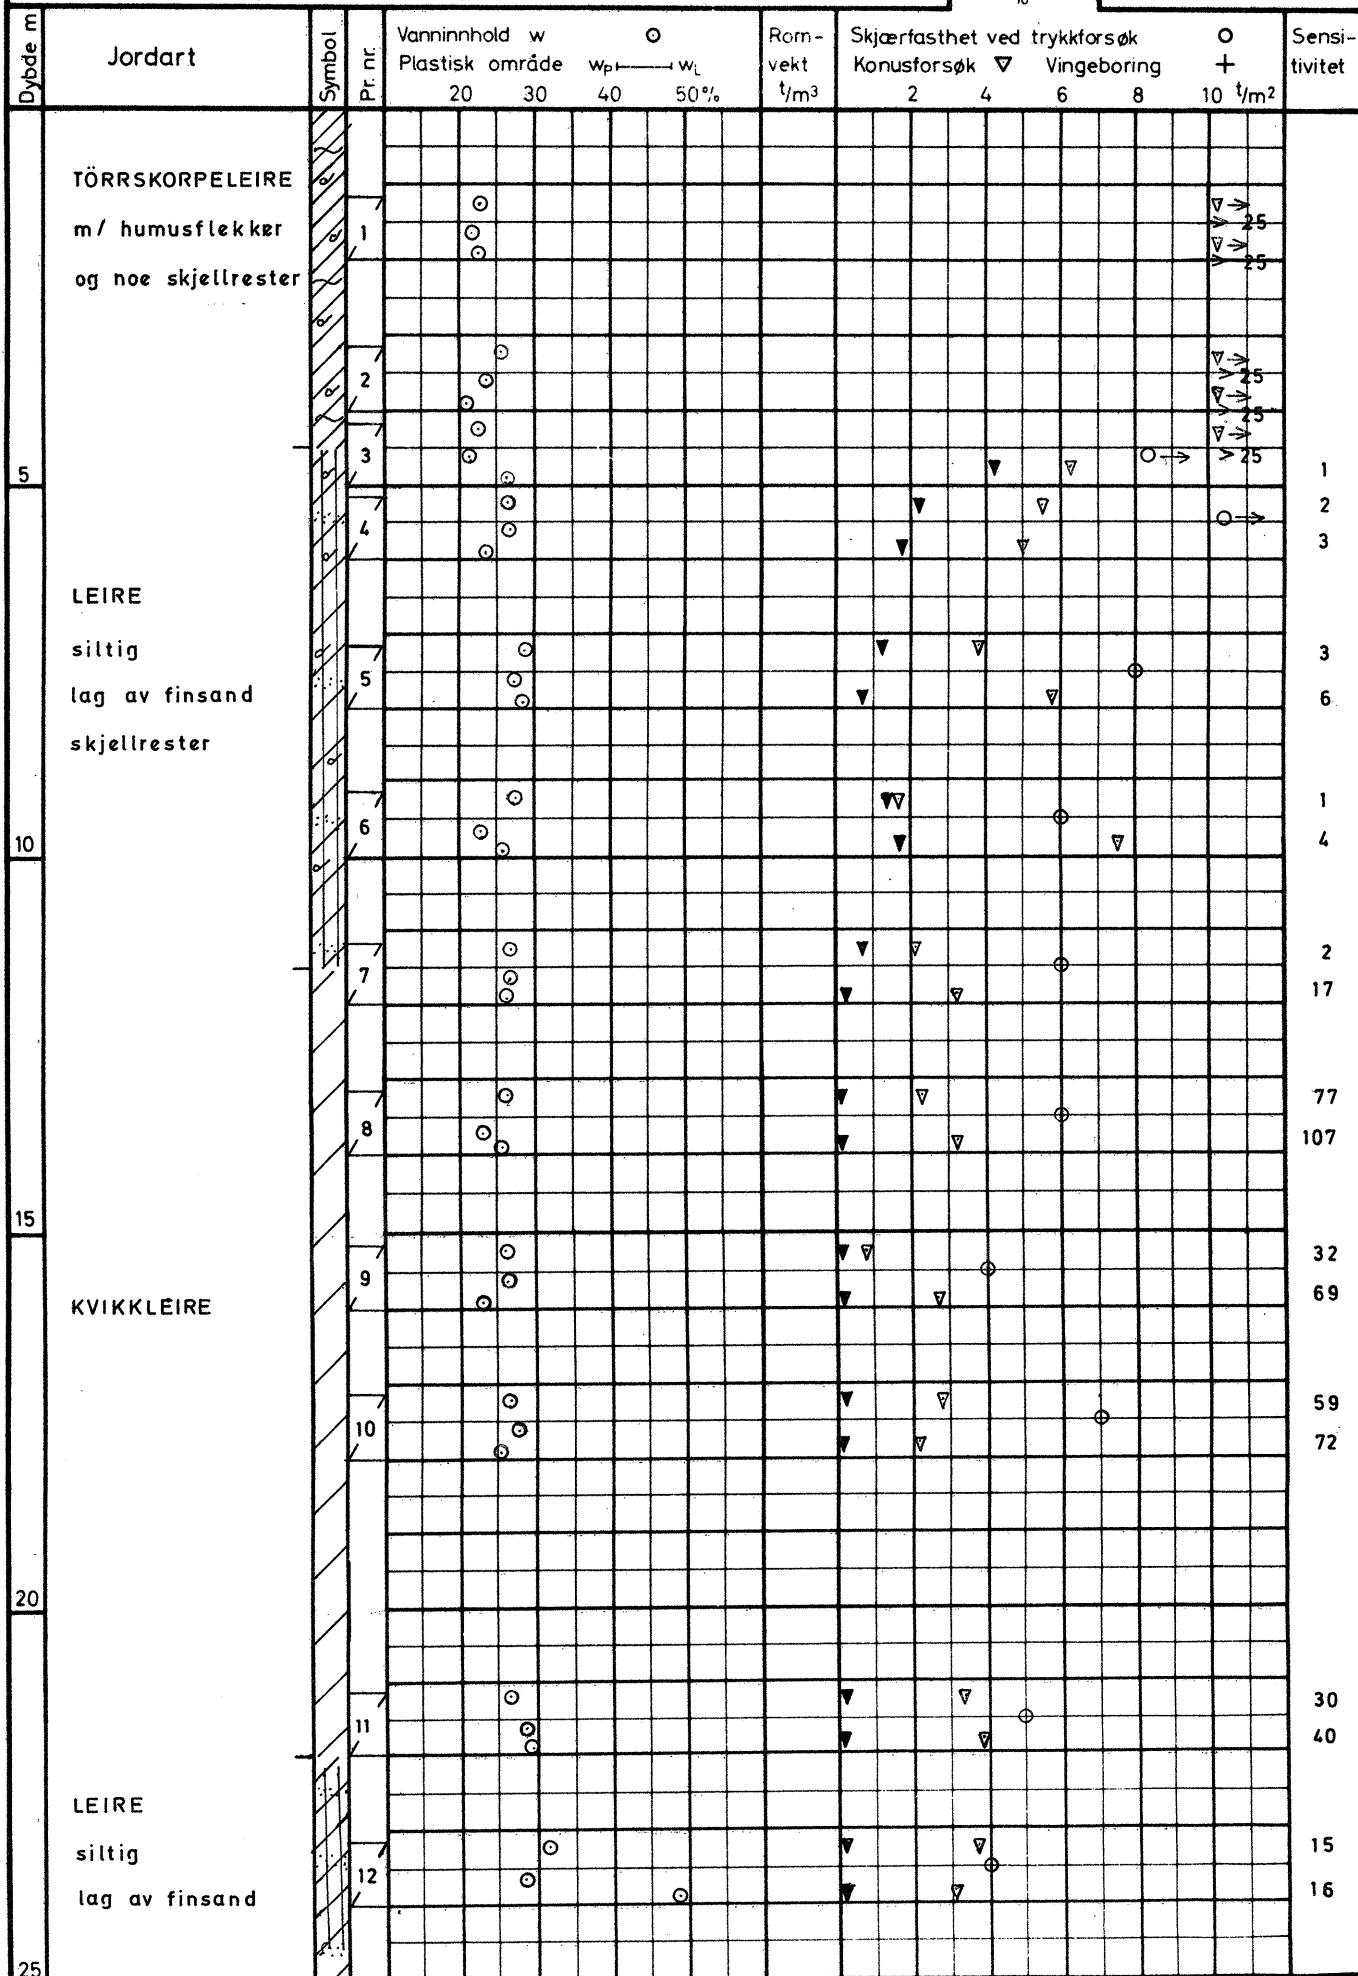
Bilag : 4Oppdrag : 213Dato : 3.1.71

De utførte borer viser resultater som passer godt med dette generelle bilde. Prøvetakingen i hull 2 viser tørrskorpeleire fra 0-4 m under terreng. Fra 4-11 m siltig leire og fra 11-22 m kvikkleire. Under kvikkleirelaget er det igjen konstatert siltig leire. Fasthetsmålingene viser at tørrskorpelaget er meget fast, den siltige leire under tørrskorpa middels fast til fast leire ($S_u = 4-6 \text{ t/m}^2$) mens kvikkleirelaget består av bløt leire ($S_u = 2-3 \text{ t/m}^2$).
