**DOVREBANEN. OVERFLATEUTGLIDNING VED KM 223,010, LOSNA.
BEFARINGSRAPPORT FRA BEFARING 11.09.97.**

BEFARINGSRAPPORT

Dovrebanen. Overflateutglidning v/km 223,010

11. sept. 1997 til Losna, Dovrebanen, km 223,010.

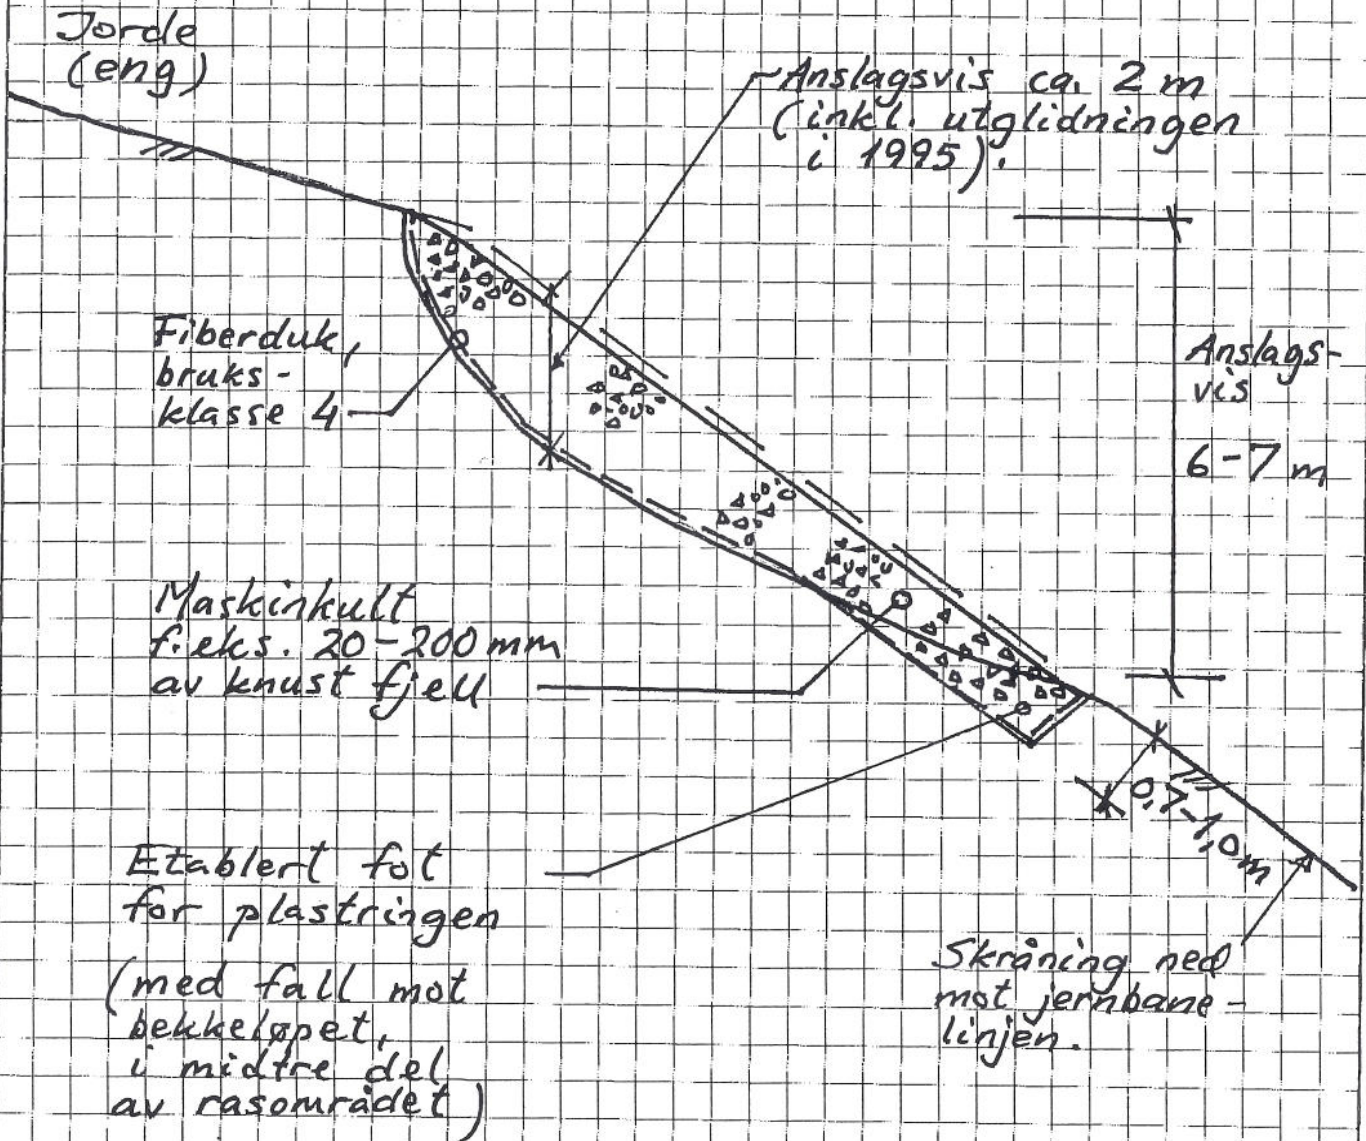
Bilag 1: Profil. Prinsippskisse, utglidning/tiltak.

Utglidningen omfatter en «skalk» av terrassen ved kanten av jordet, med bredde ca. 12 meter og dybde anslagsvis inntil ca. 2 meter inkludert utglidningen i 1995. Et rognkjerr med røtter var ført fra rasområdet og hadde stoppet mot noen større trær nedenfor.

I bunnen og ved bakkant av raset består grunnen av siltige materialer med noe innhold av sand- og gruskorn, antatt meget lite drenerende materialer. I nedre del av rasgropa ble det ved graving i massene registrert litt vanntilsig, men bekken videre nedover var tilsynelatende tørr. I bunnen av bekken var det fremvasket et lag av grov grus og stein.

Raset er en typisk overflateutglidning. Utløsende årsak er sannsynligvis hurtig vannmetning av massene på grunn av kraftig regnvær. Etter en tørr og varm sommer var det mye nedbør i løpet av helgen 6.-7. sept. 1997, samt kraftig regnvær natt til tirsdag 9. september. Utglidningen ble meldt 9. september 1997.

De nedraste materialene var noe finstoffholdige, og materialene i bunnen og ved bakkant i rasgropa var siltige med noe innhold av sand- og gruskorn. Materialene er lite drenerende, og poretrykkoppbygging i forbindelse med kraftig nedbør, er sannsynlig årsak til utglidningen. Risikoen for dypere og omfattende utglidninger er etter vår vurdering liten.

Bakkant i rasgropa er meget steil og fremfall av masse må påregnes dersom det ikke foretas en kontrollert utslaking av skråningen eller en oppstøtting ved oppfylling/plastring i rasgropa.

Vi vil tilrå at det legges ut et belastende filterlag i rasgropa, og at dette overfylles med sprengstein/maskinkult for utjevning av rasgropa og oppstøtting mot nåværende bakkant, f.eks. som antydnet på prinsippskissene i bilagene 1 og 2.

Det benyttes fiberduk som separasjonslag mot original grunn, fiberduk av bruksklasse 4 ved overfylling med maskinkult/sprengstein. Langs nedre kant etableres en fot/fundament for plastringen ned i ren mineralisk grunn. Plastringen tilrås fortrinnsvis utført av maskinkult f.eks. 20-200 mm knust fjell.
