## NSB BANEDIVISJONEN REGION NORD

PROBLEMOMRÅDER AV FJELLTEKNISK ART  
MELLOM ELSFJORD OG BJERKA  
NORDLANDSBANEN, KM 447,1-464,7

TILSTANDSRAPPORT

NSB Engineering  
Geoteknikk

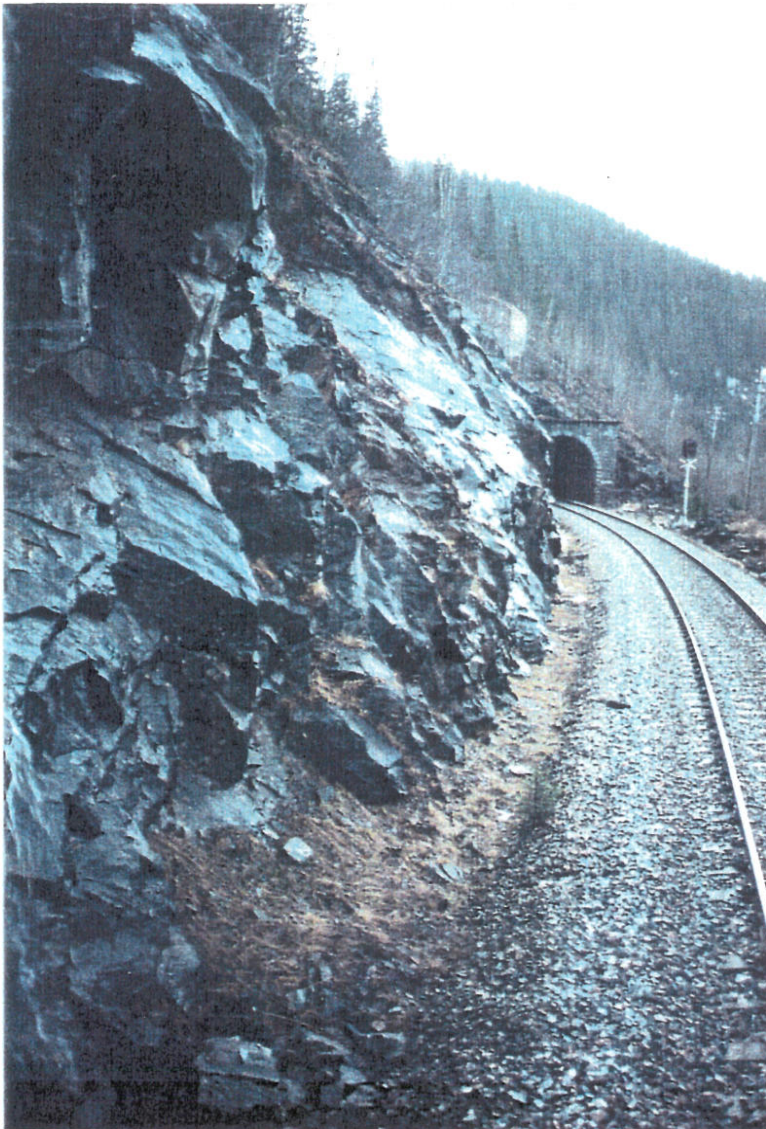
I den nordlige forskjæringen er tunnelmunningen murt opp med steinblokker i mørtel. Denne konstruksjonen syntes å være i god forfatning. Ellers kjennetegnes den nordlige forskjæring av tildels oppsprukket fjell med flere løse blokker. Det er trangt profil slik at det blir dårlig fanggrøft for stein som eventuelt måtte komme ned. I tillegg har en isproblemer vinterstid. Se forøvrig foto 1.

Foto 1 Nordlige forskjæring til Brenna tunnel

Utvidelse av profilet på dette partiet kan være en mulighet på de steder hvor skjæringen ikke stuper loddrett ned mot linjen i stor høyde. Samtidig må det graves en rasgrøft/fanggrøft som har tilstrekkelig volum. Der en utvidelse ikke er mulig bør lamellutstøpning vurderes.

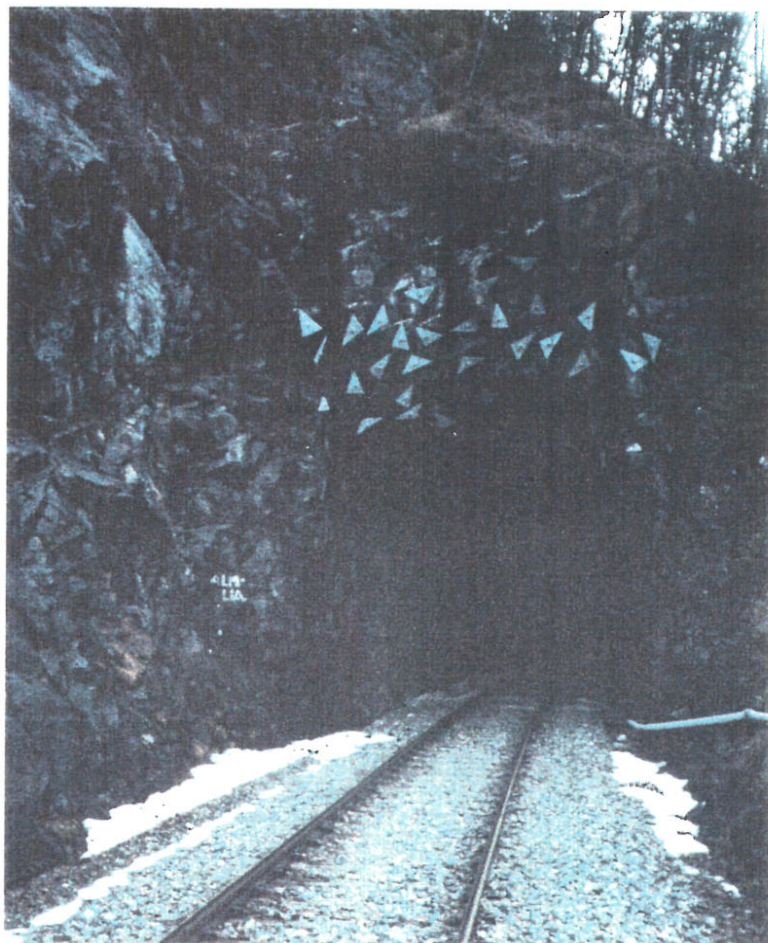
Foto 2 Nordlige munning til Almlia tunnel

Ut mot nordlige forskjæring er det stygt overheng på fjellet rett over tunnelmunningen. Her er det montert et 20-talls fjellbolter med trekantplate. Dette arbeidet ble utført i 1989, se forøvrig foto 2. Det burde også vært boltet på et parti over det som er utført til nå. Årsaken til at arbeidet ble avsluttet på dagens nivå, er dårlig rekkevidde på

renskebukk. Forøvrig renner det en god del vann ned i denne forskjæringen. Likevel er det ikke registrert nedfall av større stein.

Aktuelle tiltak for sikring av tunnelmunningen kan være å benytte betonglameller som en forlengelse av tunnelprofilen ut i forskjæringen. En annen metode for sikring av denne tunnelmunningen kan være ved bruk av stålfiberarmert sprøytebetong. Det må da utføres systematisk rensk og drenasje før betongpåsprøyting.

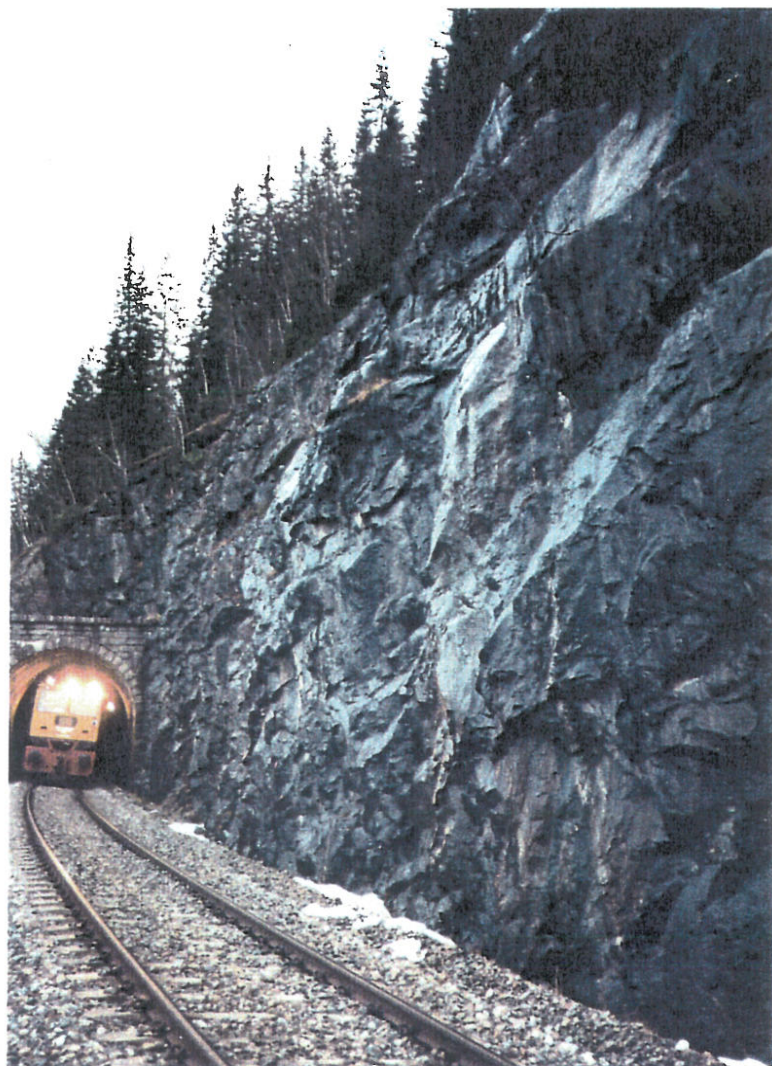
Sørlige tunnelportal er murt opp med steinblokker i mørtel. Forskjæringen her er omlag 50 m lang og med største høyde på 20 m. Fjellet er tildels svært oppsprukket og vannførende i tillegg til at profilet er trangt. Det er sprengt ut nisjer slik at vannet i størst mulig grad skal følge disse. Selv om isdannelse frem til nå stort sett har vært i tilknytning til nisjene, vil all isdannelse kunne være kritisk i et såvidt trangt profil, hvilket også går frem av foto 3.

Foto 3 Sørilige forskjæring til Gammelli tunnel.

Eventuelle tiltak for bedring av forholdene kan være en kombinasjon av systematisk rensk/bolting og opphengning av nett. Samtidig må nisjene utvides slik at større klaring til minste tverrsnitt ved isdannelse oppnås. Et annet alternativ kan være å forlenge tunnelen videre ut forbi forskjæringen ved bruk av betonglameller. Som tidligere nevnt må denne konstruksjonen overdekkes med en støtpute i tillegg til at den avsluttes med portal. Med de høydene og det vanntilsiget det er snakk om på denne skjæringen vil bruk av sprøytebetong helst unngås.

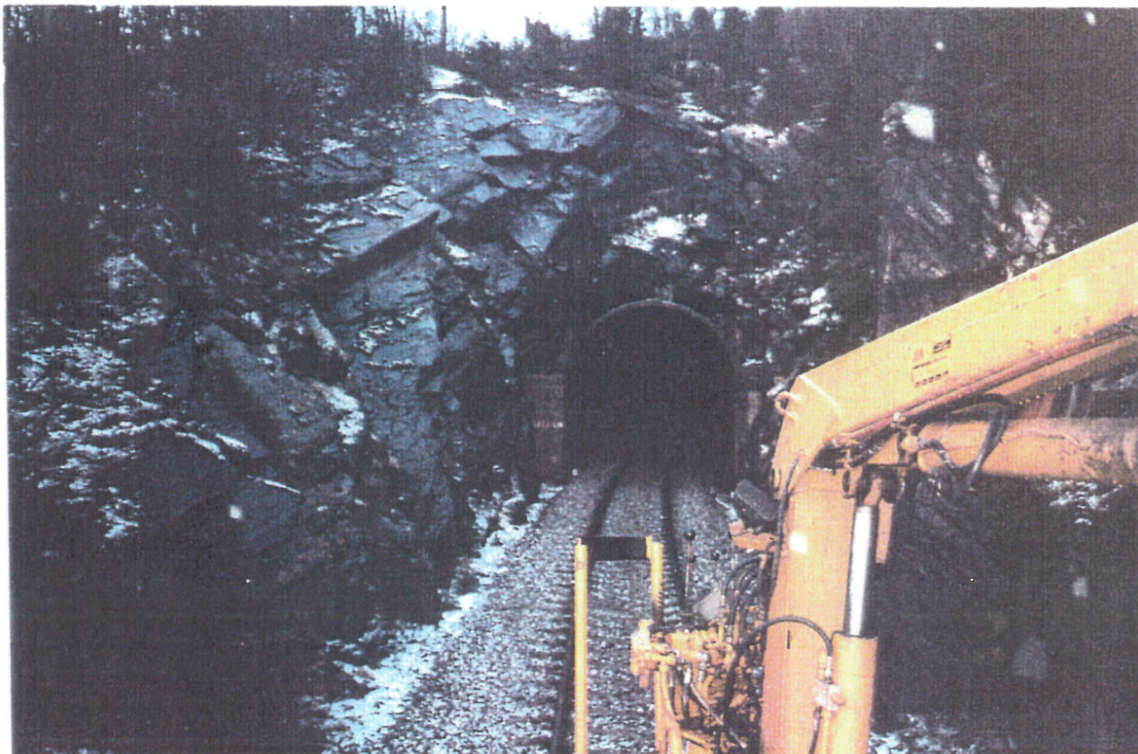
I sørlige portal er det forlenget med betonglameller ut i forskjæring. Som en ser av foto 4, har fjellet her en lagflate med fall inn mot sporet.

Foto 4 Sørlige forskjæring til Seljeli tunnel

For å bedre forholdene ytterligere burde lamellutstøpningen forlenges videre ut i forskjæringen slik at det sikres mot nedfall av stein i sporet. Indre del av utstøpningen må forøvrig overdekkes med støtpute.

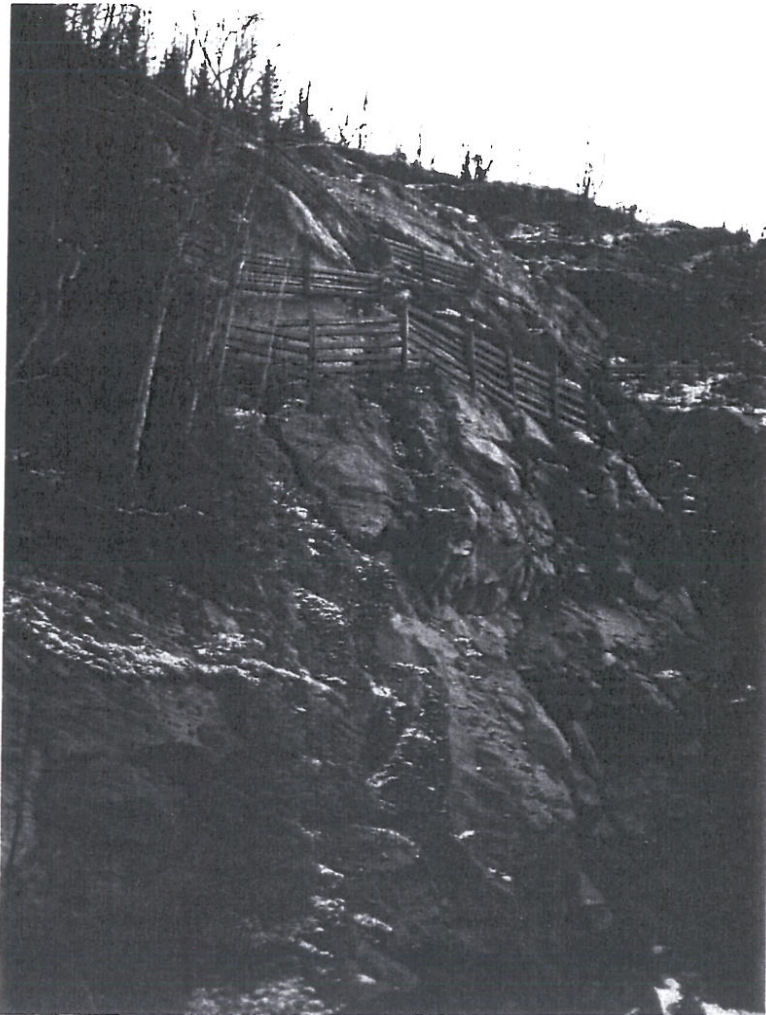
I nordlige forskjæring kan det være store snøproblemer. For å prøve og forhindre snøras, er det satt opp gjerder i lia på oversiden av tunnelmunningen som vist på foto 5. Stedvis er fjelloverflaten ellers noe oppsprukket.

Foto 5 Nordlige forskjæring til Seljeli tunnel

Beste metode å sikre dette partiet på vil være å benytte betonglameller som en forlengelse av tunnelprofilet forbi rasområdet. Da det også er stor fallhøyde for eventuelt løs stein og blokk må lamellene overdekkes i tillegg til at de må avsluttes med en portal. For å bedre forholdene på kort sikt, bør det foretas systematisk rensk av forskjæringen og lia over.

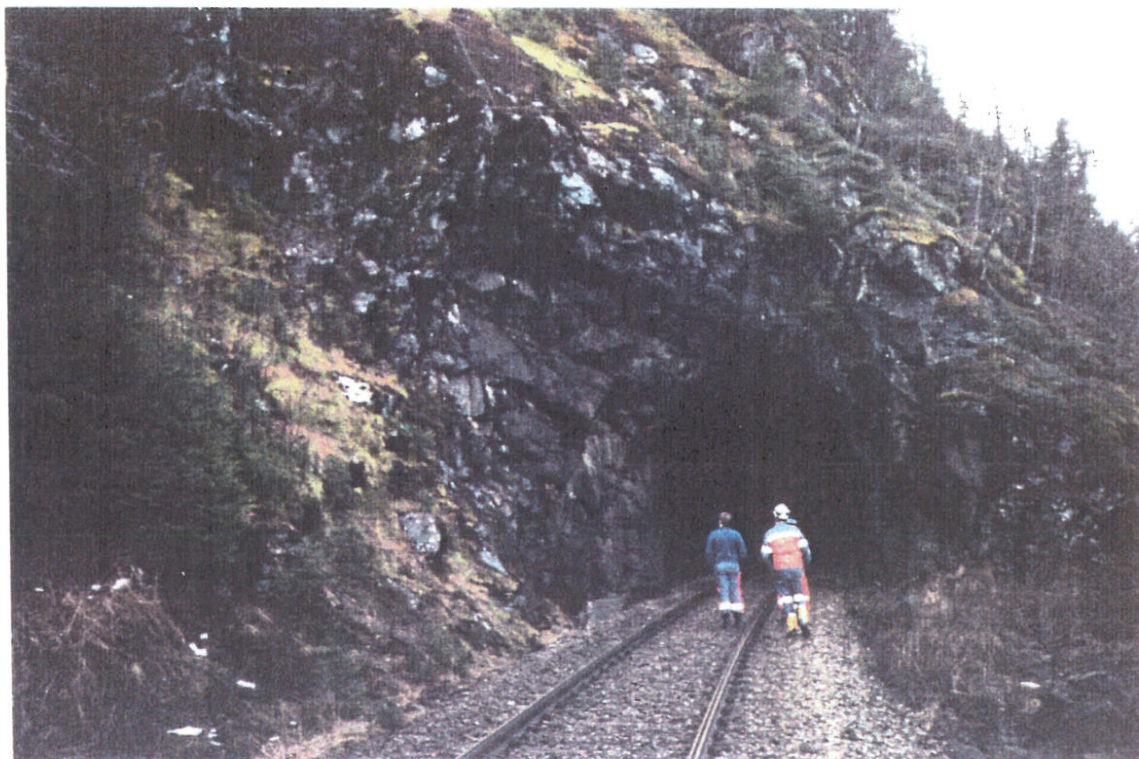
I nordlige forskjæring er det lagdelt fjell med overheng inn mot tunnelmunningen, se foto 6. Det har tidligere vært avsporing på grunn av steinras på dette partiet i tillegg til at det ofte går snøskred. I løpet av de siste årene har det vært rensket ned mye stor stein. På grunn av mye vann i grunnen, oppstår det også isproblemer vinterstid.

Foto 6 Nordlige forskjæring til Bolvernes tunnel

Det beste tiltak for sikring av forholdene her vil være å forlenge den planlagte utstøpning ut i forskjæring forbi det rasutsatte partiet. For at denne konstruksjonen skal kunne motstå snøras, må det i tillegg til beskrevet overdekning fylles opp på innsiden slik at snømassene sklir over og forbi. På kort sikt må det sørges for at bolting utføres på allerede avmerkede punkter.

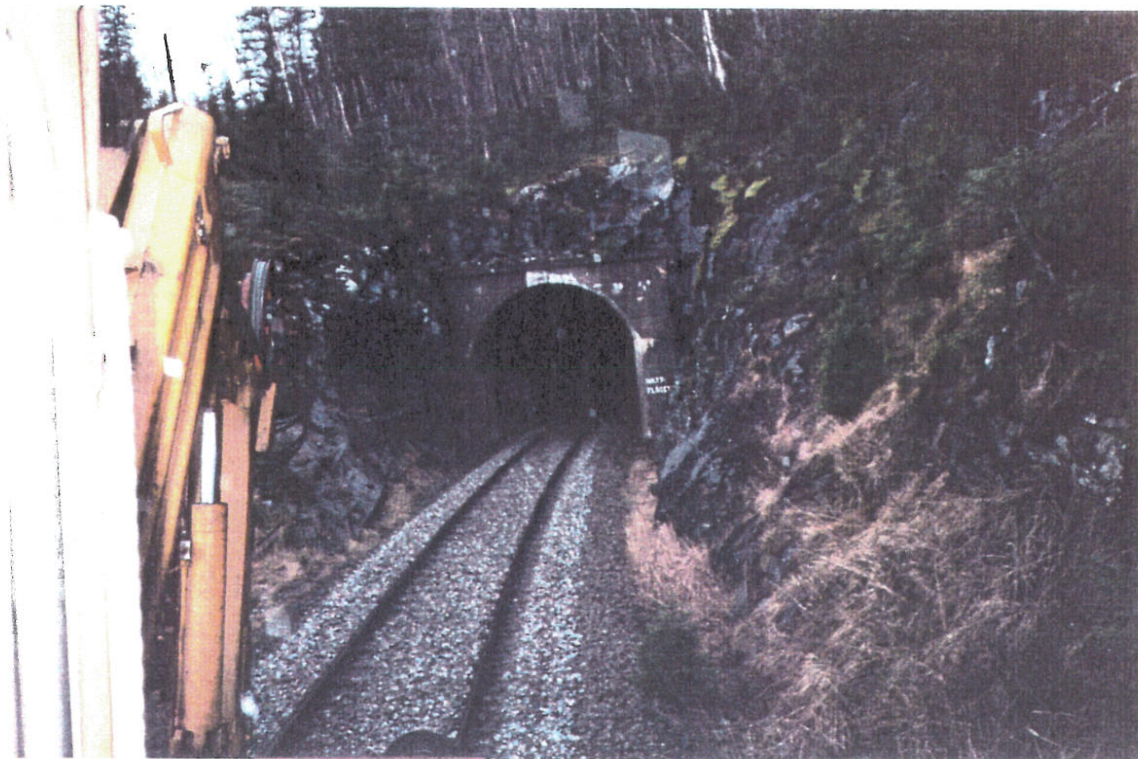
Bortsett fra en større blokk ved km 456,210, skulle det ikke være noe større problemer i sørlige forskjæring. Som det fremgår av foto 7, er skjæringen ganske lav.

Foto 7 Sørlige forskjæring til Hattflåget tunnel

Tiltak for å bedre forholdene må først og fremst bestå i nedsprenkning eller bolting av omtalte blokk. Med den beskjedne høyde over sporet det her er snakk om, skulle forholdene ligge vel til rette for nedsprenkning. I tillegg vil det være gunstig med en generell utvidelse av eksisterende linjegrøft/rasgrøft.

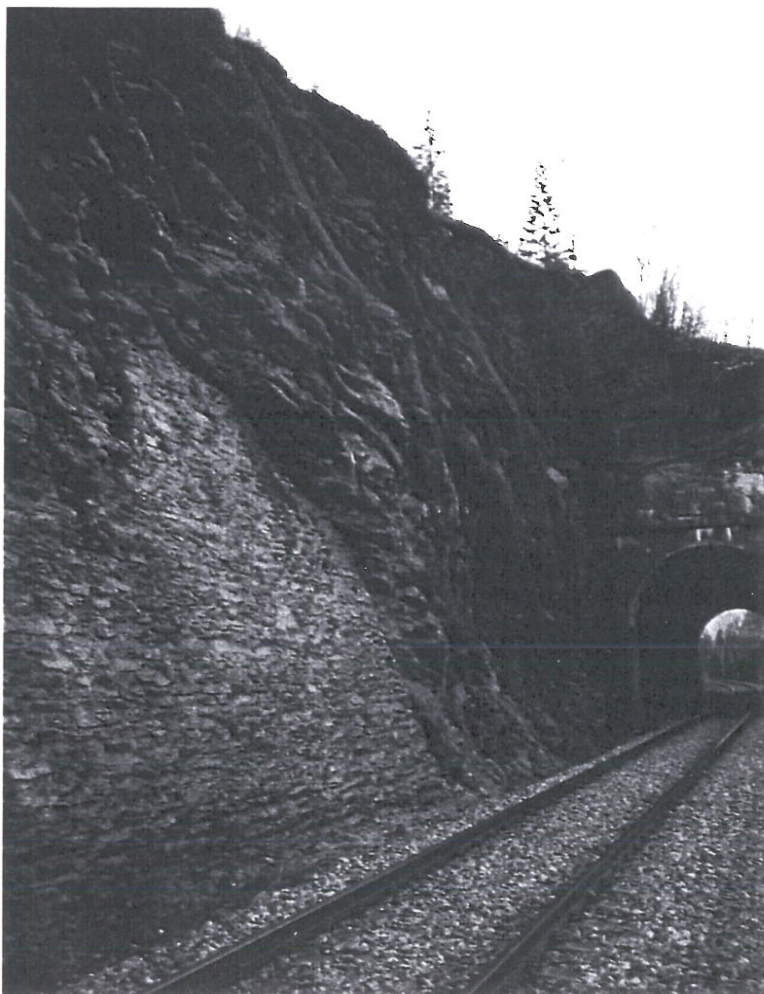
I den nordlige forskjæring er det mye av den samme problemstillingen som omtalt i sørlige forskjæring. Som vist på foto 8, er det hengt opp nett over store deler av skjæringen. Samme tiltak til utbedring foreslås derfor brukt her. Hvis man klarer å få kontroll på vannet i skjæringene, og får drenert dette på en tilfredsstillende måte, vil stålfiberarmert sprøytebetong også kunne være et sikringsalternativ.

Foto 8 Nordlige forskjæring til Lauvik tunnel

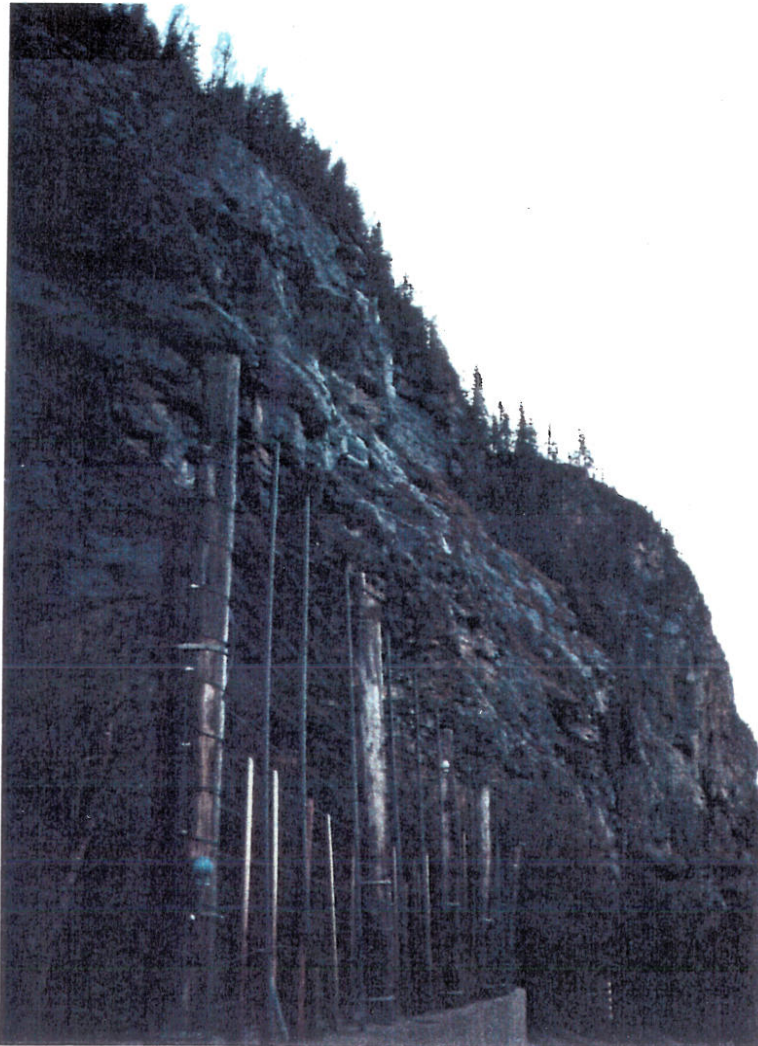
Foto 9 Nordlige forskjæring til Mellomura tunnel

I nordlige forskjæring er linjen tidligere sikret med både overvelving av prefabrikerte lameller og fangmur med rasvarslingsgjærde på toppen som vist på foto 9. Dette er likevel ikke tilstrekkelig sikring idet rasvarslingsgjærdet flere ganger er utløst i tillegg til at stein har hoppet over og utenfor muren.

Det klart beste utbedringstiltak her vil være å forlenge eksisterende overvelving ut forbi fangmuren ved bruk av prefabrikerte betonglameller. Som tidligere omtalt må denne konstruksjonen beskyttes med en overdekning og avsluttes med portal.

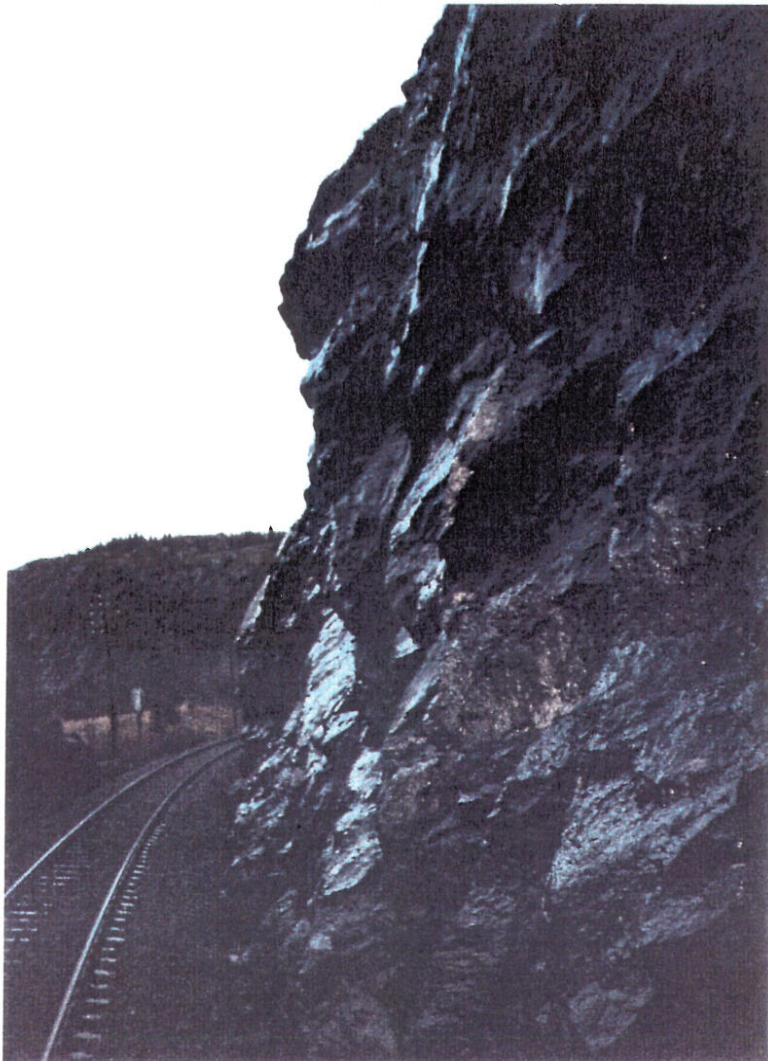
Ved km 460,900 er det stygg skjæring med svært trangt profil, se foto 10. I tillegg til at det er mye vann her, har det også kommet ned en del stein i tidens løp. Partiet har forøvrig blitt rensket flere ganger i løpet av de senere årene.

Foto 10 Trangt skjæringsprofil ved km 460,900

På grunn av skjæringens høyde og tilhørende vanskeligheter med utvidelse av profil, kan et eventuelt tiltak også her være å bygge en kunstig tunnel ved benyttelse av prefabrikerte betonglameller med beskrevet overdekning.
