13.7.1976.

R 421 TILFLUKTSTUNNEL HOLBERGSGT.

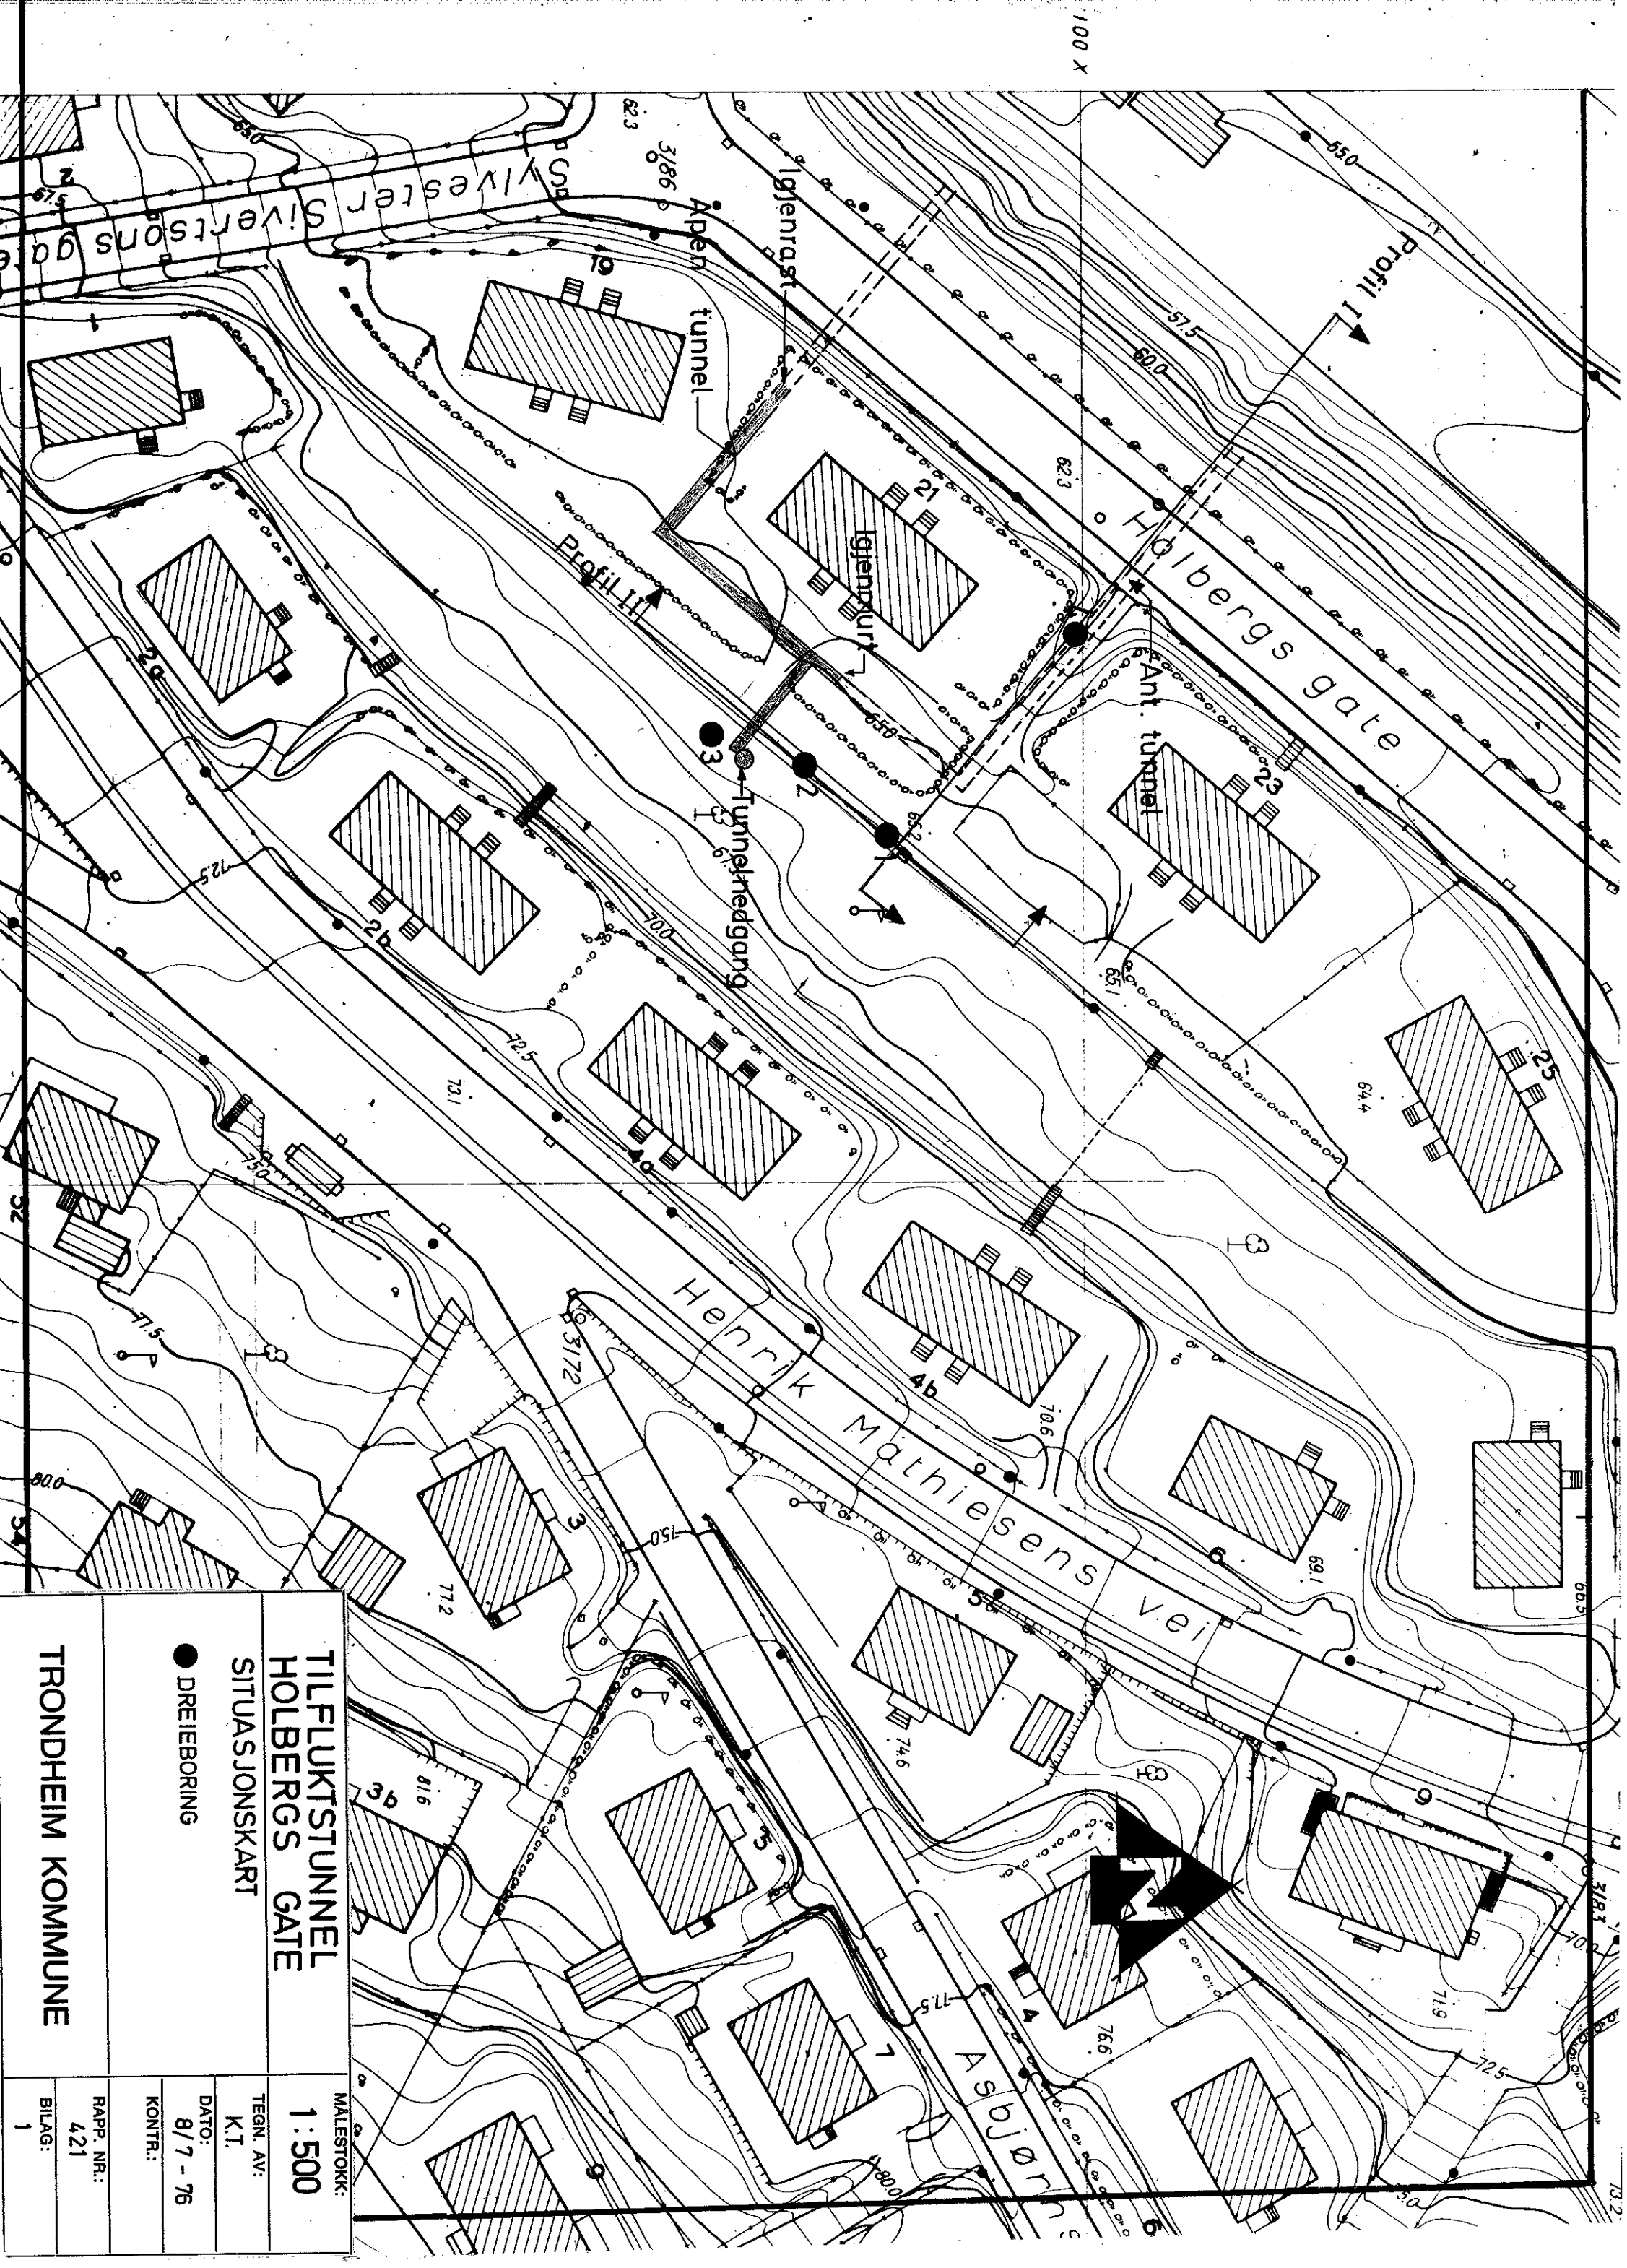
<p>● DREIEBORING</p>	
<p>TILFLUKSTUNNEL HOLBERGS GATE</p>	
<p>SITUASJONSKART</p>	
<p>TRONDHEIM KOMMUNE</p>	<p>MALESTOKK: 1:500</p>
<p>TEGN. AV: K.T.</p>	<p>DATE: 8/7 - 76</p>
<p>KONTR.:</p>	<p>RAPP. NR.: 421</p>
<p>BILAG: 1</p>

I nedgangen ble det påvist oksygenmangel i dybden ved nedsenking av brennende filler. Etter konferanse med ing. Huseby ble det besluttet å kontakte Trondheim brannvesen for å få røykdykkere til å gå ned og undersøke tunnelens beliggenhet og tilstand. Oppdraget ble utført den 25.6.76, og på grunnlag av observasjon av disse, er tunnelens omtrentlige beliggenhet tegnet inn på situasjonskartet i bilag 1. Tunnelen har et tverrsnitt på 1,7 x 1 m og er, som tidligere opplyst, laget av jernbanesviller. Den delen av tunnelen som går fra nedgangen og inn til hovedtunnelen, samt den delen som går nord-sør er i god stand. Mot nord er tunnelen stengt av en teglsteinsmur. (bilag 1) Fra den søndre vinkelen og frem til gjenrast parti ca. 18 m lenger vest (bilag 1) var treverket begynt å gå i forråtnelse. Bunn tunnel er ved nedgangen 9,10 m under terreng.

at
Det er klart ^{vi} tidens løp vil de gjenstående deler av tunnelen bryte sammen etter hvert som treverket råtner. Dette vil på overflaten kunne registreres som en nedsynkning av terrenget, som kan være ubehagelig, men ikke representere noen fare for mennesker. Beliggenheten av tunnelen tyder ikke på at noen av bygningene vil være truet ved tunnelens videre gjenrasing.

Det bør imidlertid vurderes om den 9" vannledningen som ligger langs vestre side av Holbergs gt. bør understøttes hvor denne krysser "adkomst-tunnelen" fra nedgangen.

Videre er det viktig at tunnelnedgangen sperres effektivt, evt. gjenfylles, da denne med sin oksygenmangel er en dødsfelle for barn og evt. andre nysgjerrige.

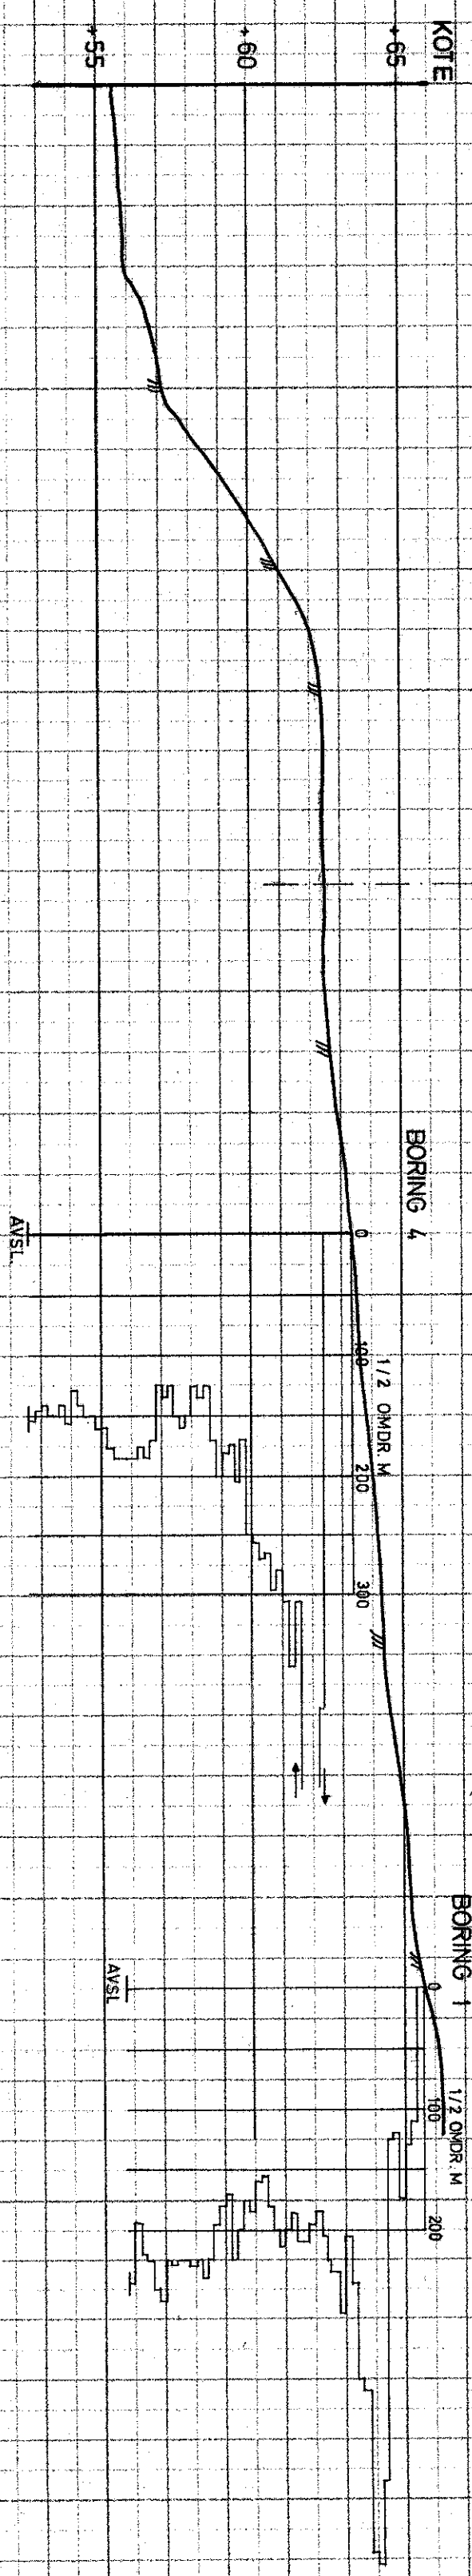
PROFIL I

Arbeidet i marken er utført i tiden 13/5-20/5-76 under ledelse av boreformann Vårum. Det er utført 4 dreieboringer til vel 10 m dybde. Plasseringen av boringene er vist på situasjonskart bilag 1. Resultatene er fremstilt grafisk på profilene bilag 2 til evt. senere bruk ved vurdering av grunnforholdene i området.
