E.H
RÅDGIVENDE INGENIØRER - MRIF

Dato
03.06.1998

Boligfeltet Sommerro Geoteknisk vurdering

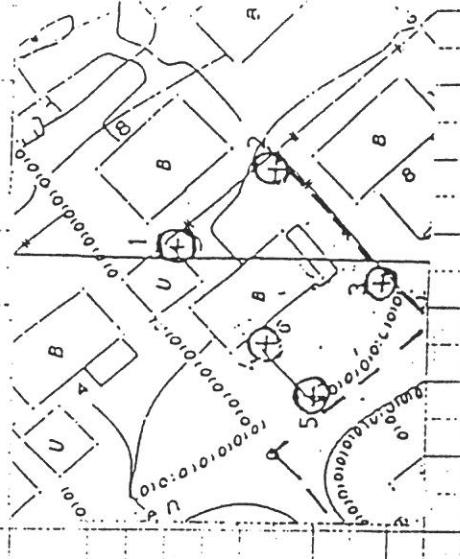
VEDLEGG: 2

Terreng 1-2 og 4-3 ganske lik helling.

GVS - svært forskjellig.

4 - ligger nær husets drenasjoner.

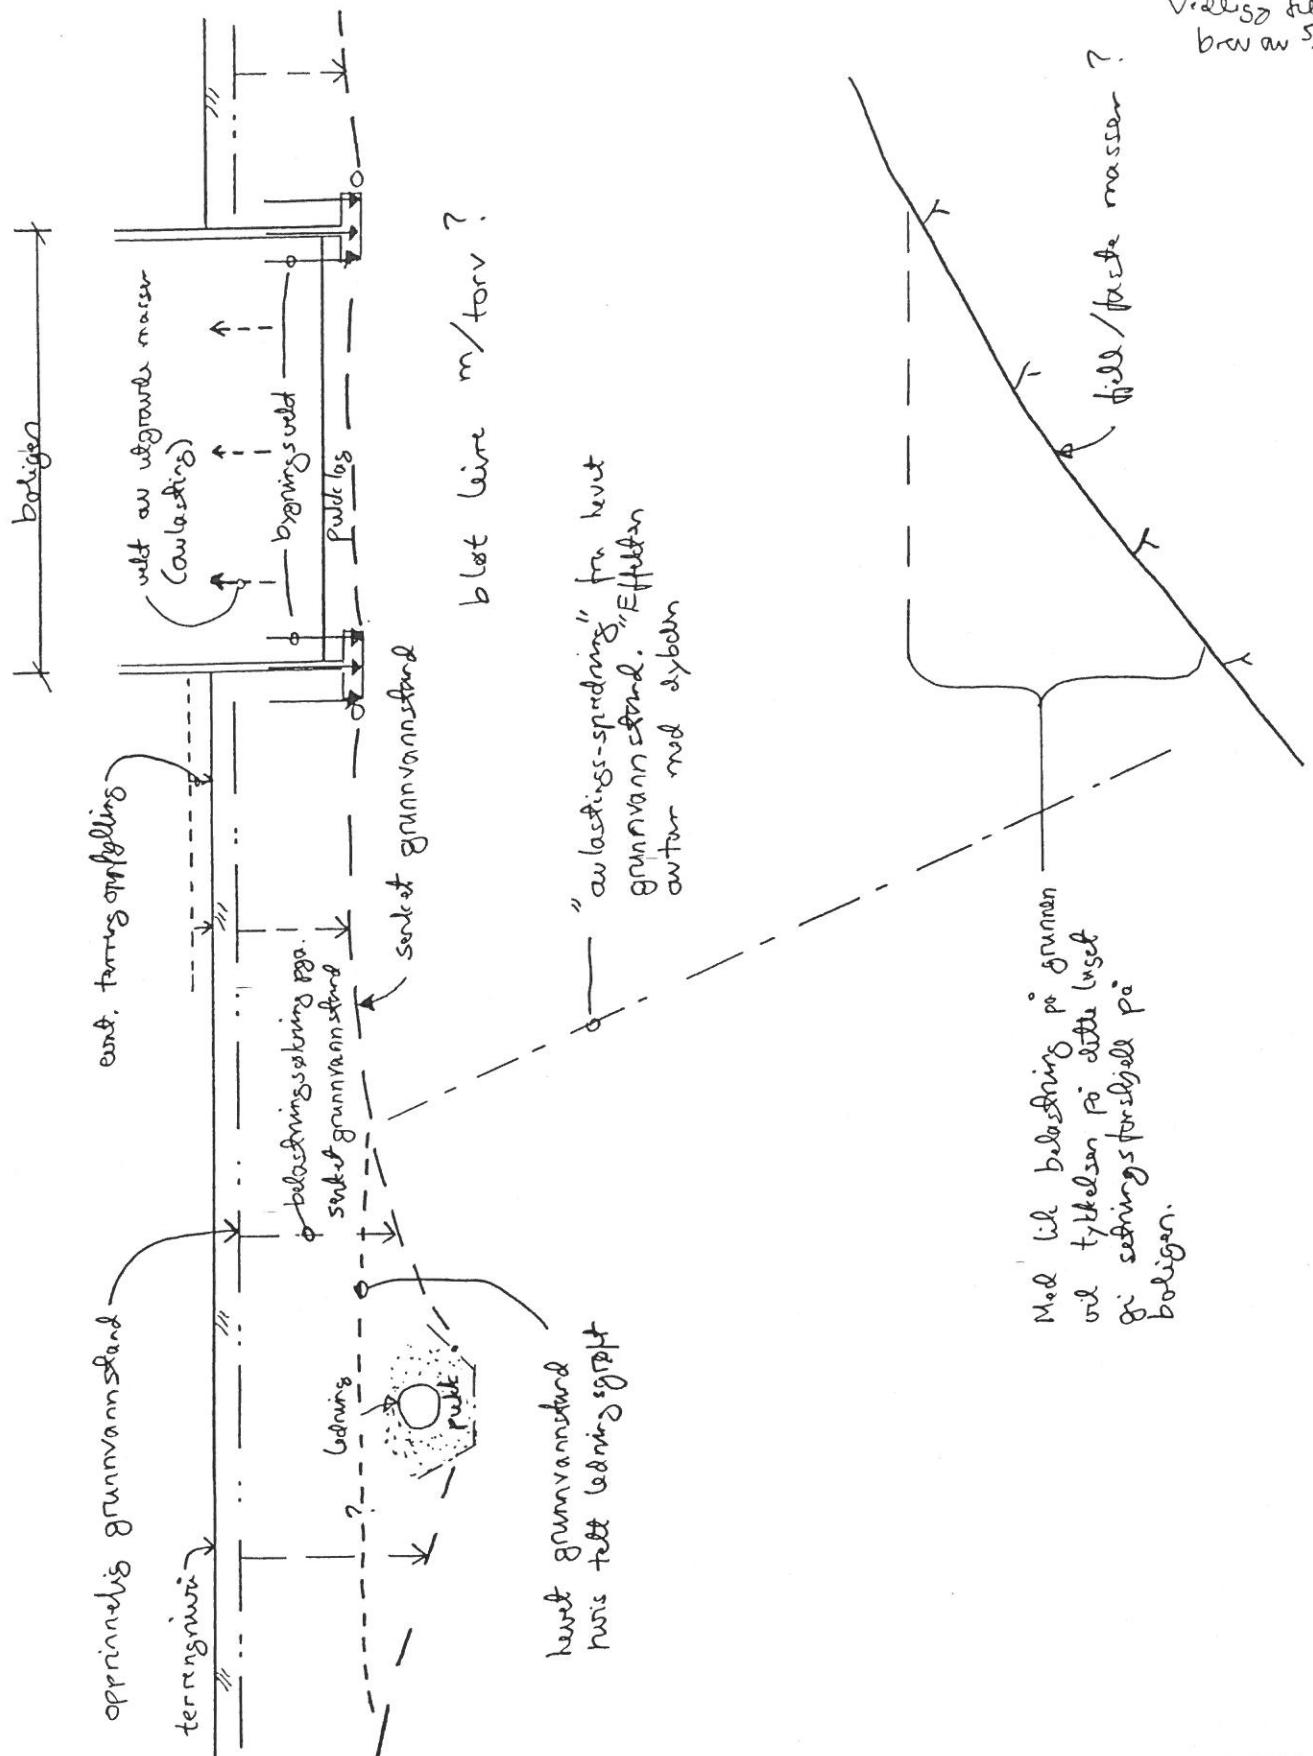
Prinsippsnitt "belastningsendriinger"	MÅLESTOKK	TEGNET	REV.
Halden kommune	KONTR.	KONTR.	
Sommerro	DATO	DATO	SIDE
		DEJ	
OPPDRAg NR.	TEGN. NR.	REV.	
NOTEBY	49763		
NORSK TEKNISK BYGGEKONTROLL A/S

Generelt skyldes setninger belastningsøkning på grunnen. Avgraving vil gi en avlastning av grunnen som også vil influere på setningsbilde. For den aktuelle situasjonen har vi utarbeidet et prinsippsnitt vedrørende "belastningsendringene". Kortfattet mener vi setningene på boligene skyldes en kombinasjon av følgende:

Senkning av grunnvannstanden medfører tilleggsbelastning på grunnen. Forenklet sagt mister løsmassene oppdriften og dermed øker den setningsgivende belastningen. 1 m senkning av grunnvannstanden gir en belastningsøkning på 10 kN/m². I områder med bløt og kompressibel leire til stor dybde, kan setningene bli store selv med relativt liten grunnvannsenkning. Dette kommer av at senkningen kommer over et stort område og ”belastningen” reduseres minimalt på grunn av lastspredning i dybden. Antas en grunnvannsenkning på ca. 1 m, vil det skjønnsmessig totalt kunne bli setninger på 15 – 20 cm og 25 – 30 cm for henholdsvis 20 m og 30 m til fjell/faste masser. Under bygget antar vi belastningen fra grunnvannsenkningen tilnærmet tilsvarer vekten av utgravde masser (torv samt ny belastning på grunn av pukk og fundamentplate). På grunn av lastspredningen i dybden fra grunnvannsenkningen rundt bygget, antar vi setningene på bygget blir i størrelsesorden som angitt foran.

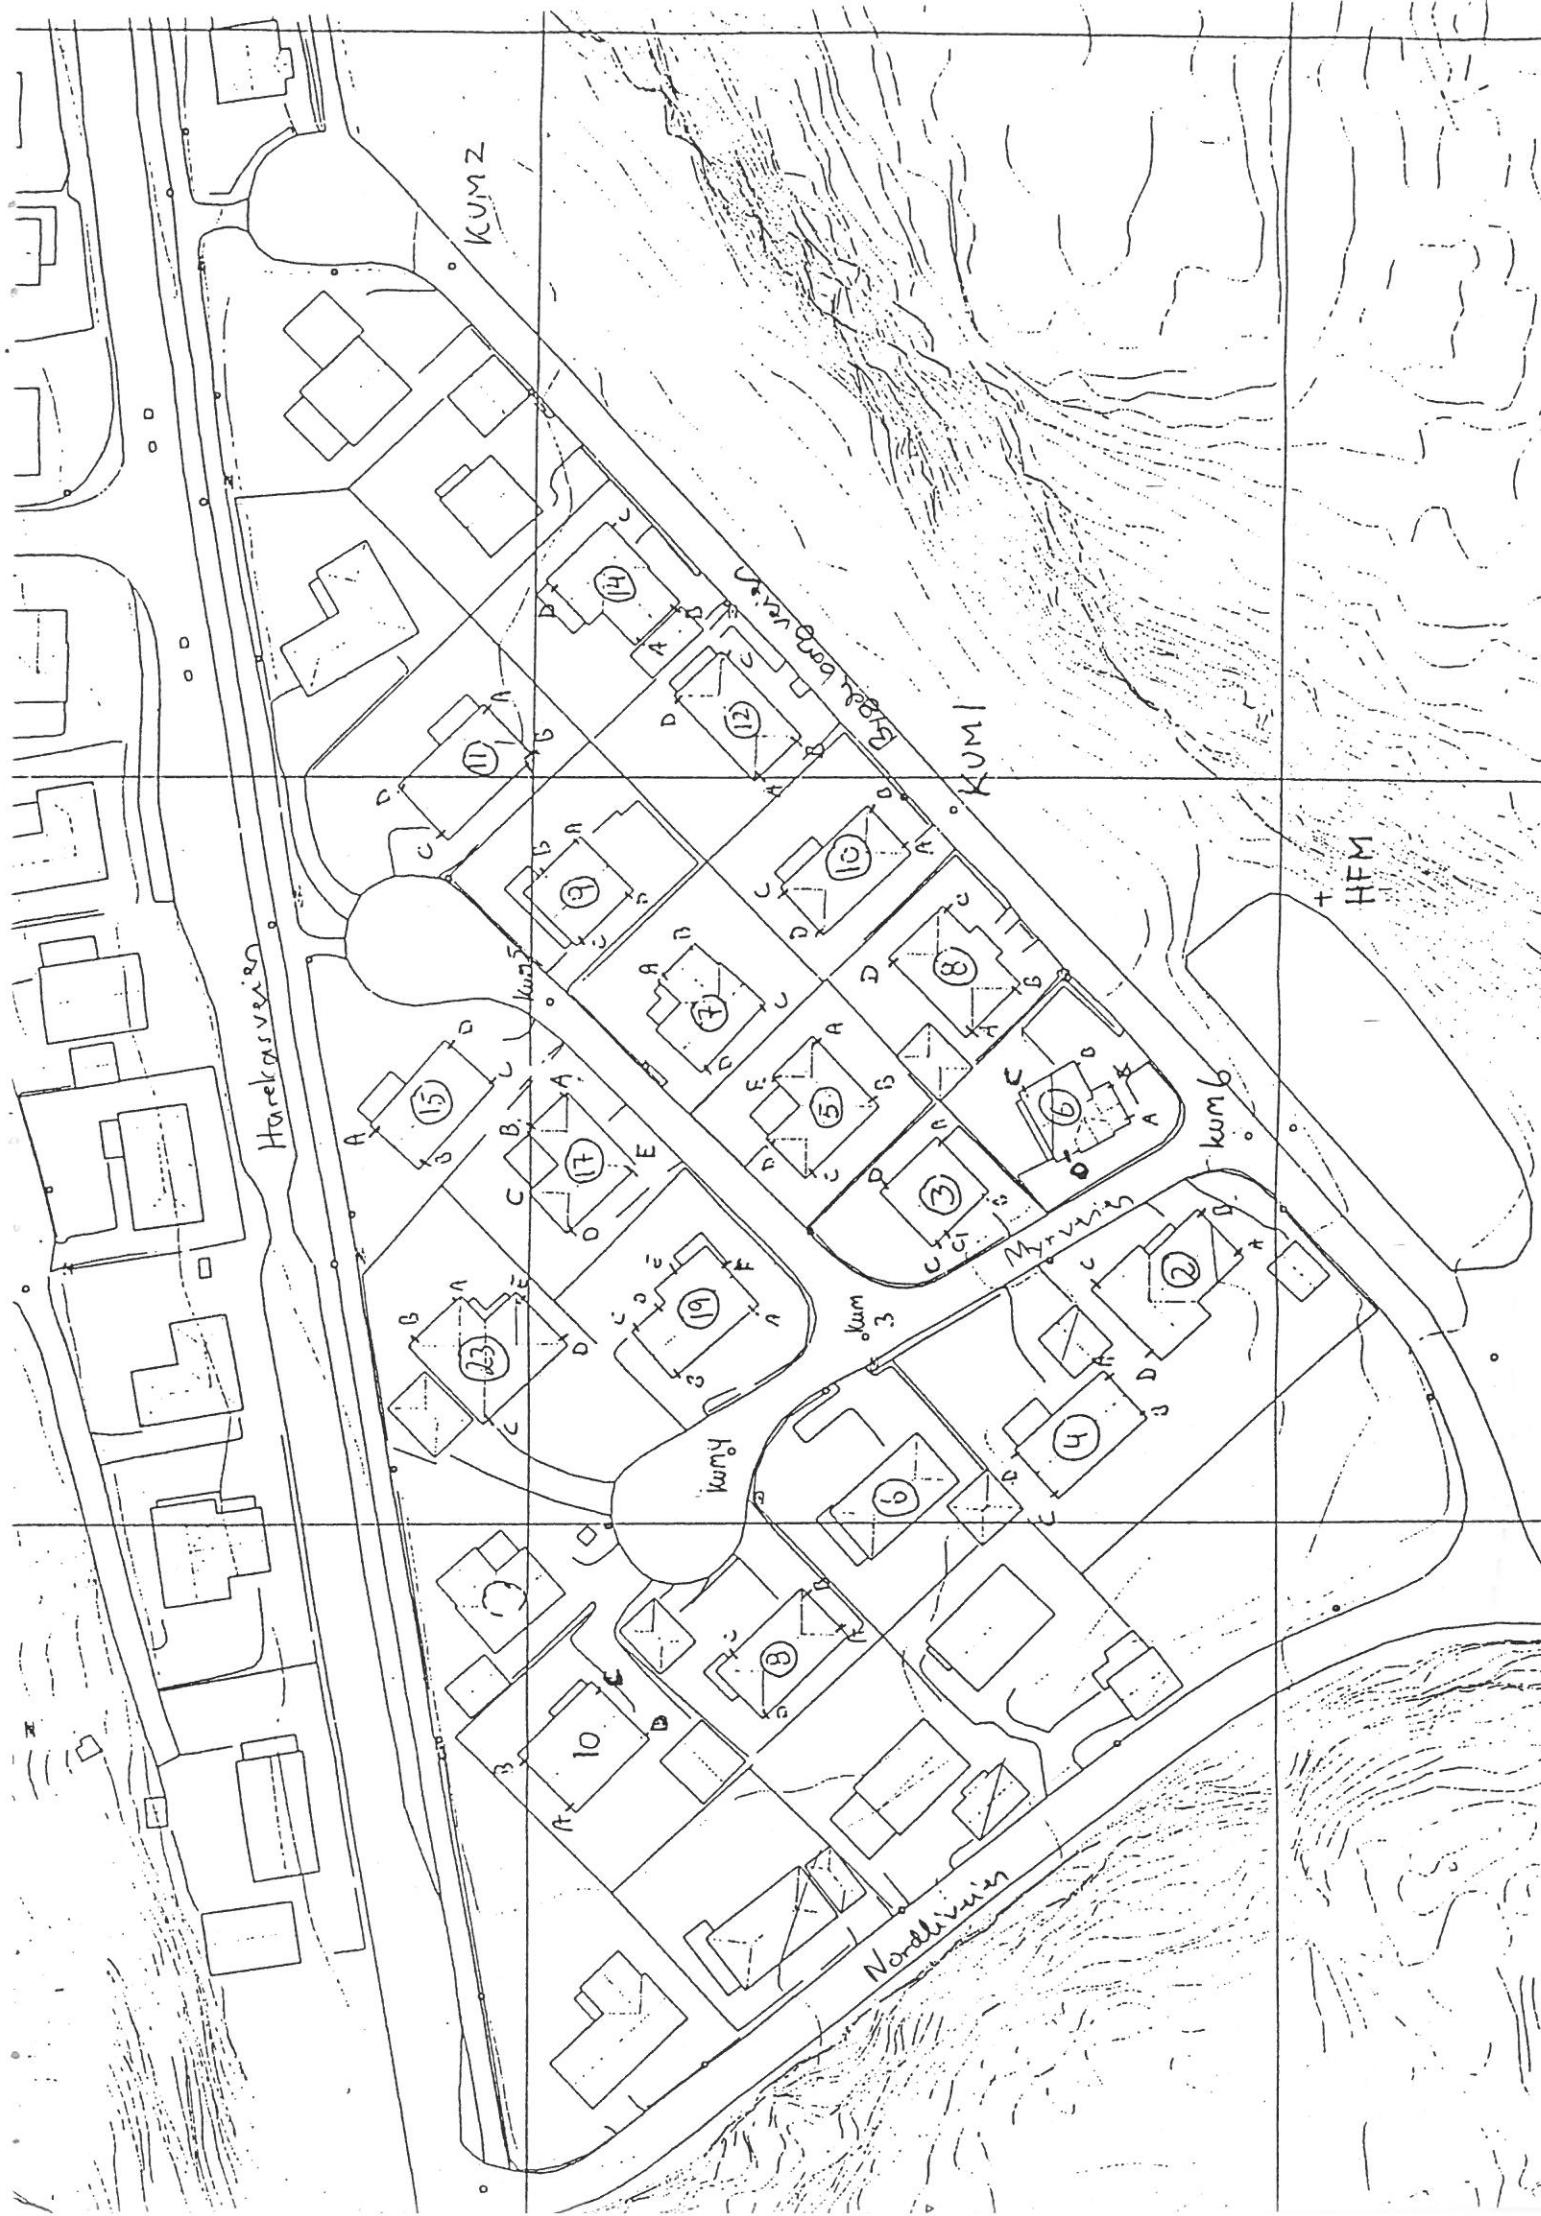
SETNINGSKONTROLL

Det er utført presisjonsmålinger av setningene på boligene i området av Geo Øst AS fra den 15.10.1997 til 12.05.1998. Plan og resultater fra målingene er vedlagt. Fra den 17.02.1998 til den 12.05.1998, viser målingene generelt at målepunktene har hevet seg med i snitt ca. 2 – 3 mm. Vi har ingen forklaring på hvorfor byggene skal ha hevet seg. Fra målingene ble startet og til siste måling (ca. 7 måneder), er setningene og setningsforskjellene i størrelsesorden 1 – 3 mm. Enkelte boliger har fått større setninger og setningsforskjeller. Myrveien 3 har på det meste en setningsforskjell i perioden på 6.4 mm. Myrveien 5, 7, 9, 15 og 17, har største målte setning på i størrelsesorden 5 mm.

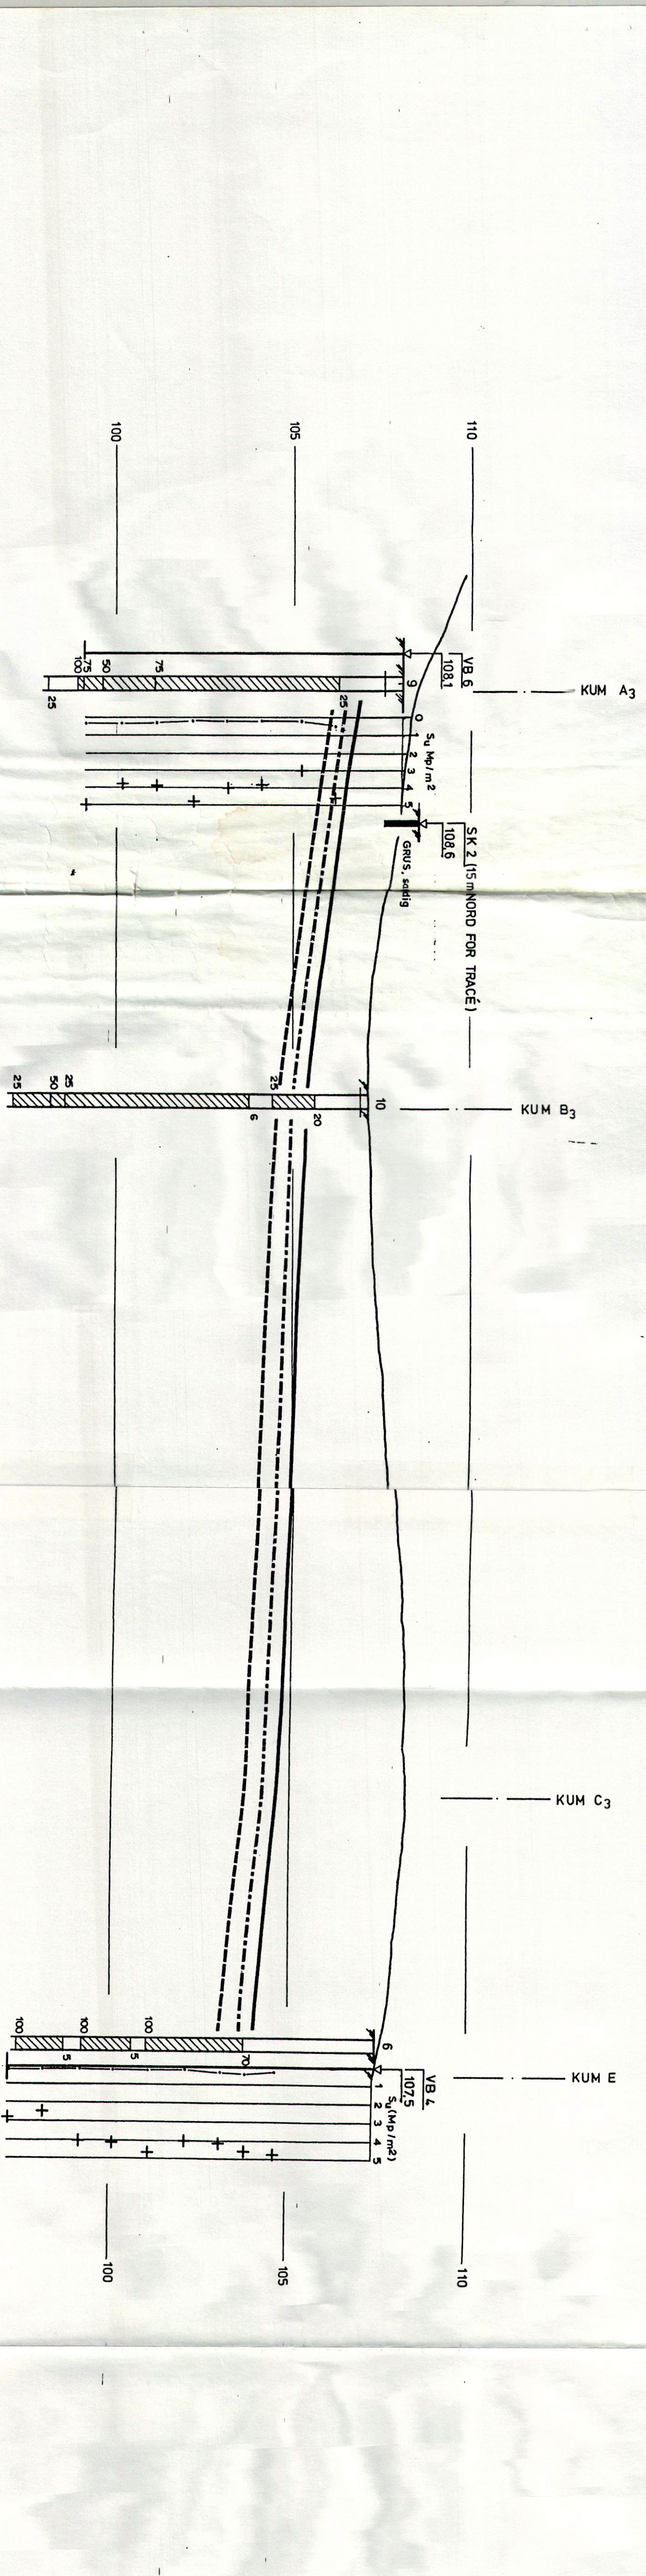
PROFIL E-E

Vedlagte plan viser plassering av undersøkelsene utført på området, bortsett fra en skovlboring utført ved Myrveien 6. Geotekniske data fra skovlboringene utført av NOTEBY, er vist øverst på planen. Profilene D – D og E – E (tegningene nr. 18312-101 og –102) viser resultatene av undersøkelsene i Harekasveien og Bygdeborgveien.
