ROALINJEN KM 84,02- 84,08

INGENIØRGEOLOGISK VURDERING AV
STEINRAS VED JERNBANELINJEN
MELLOM HVAL OG JEVNAKER

86656-1

30. APRIL 1987

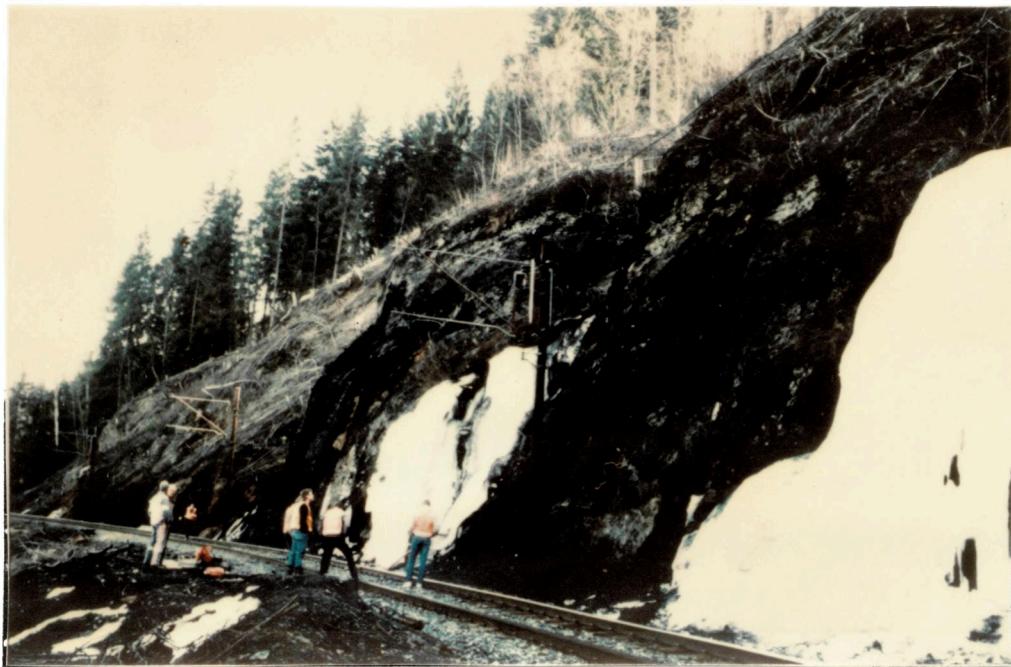
Foto 1. Rasstedet er midt på bildet.
(Sett fra vest)

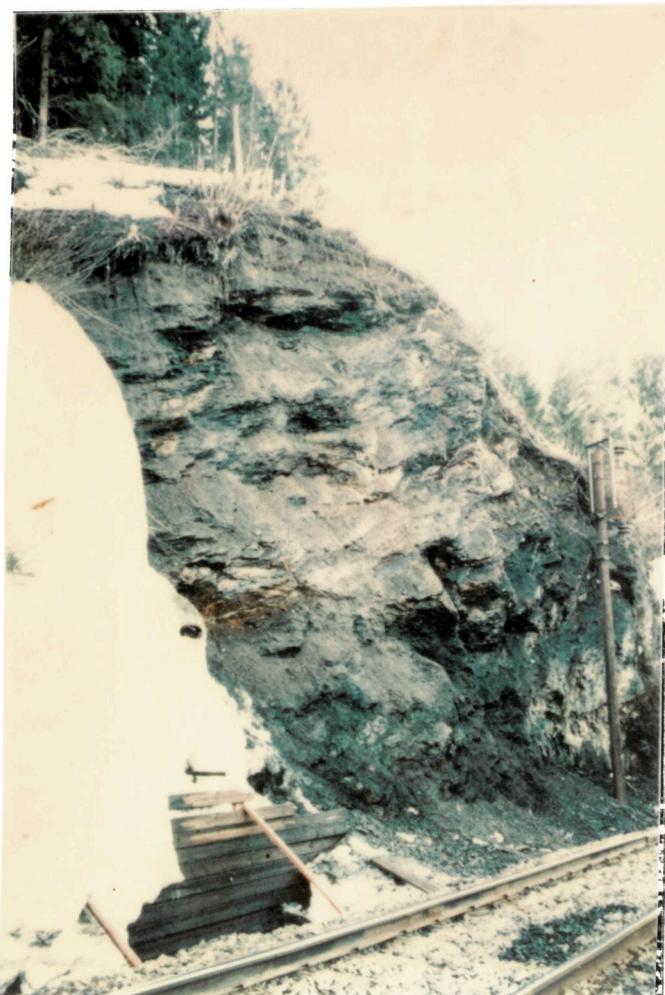
Foto 2. Rasstedet sett fra nord

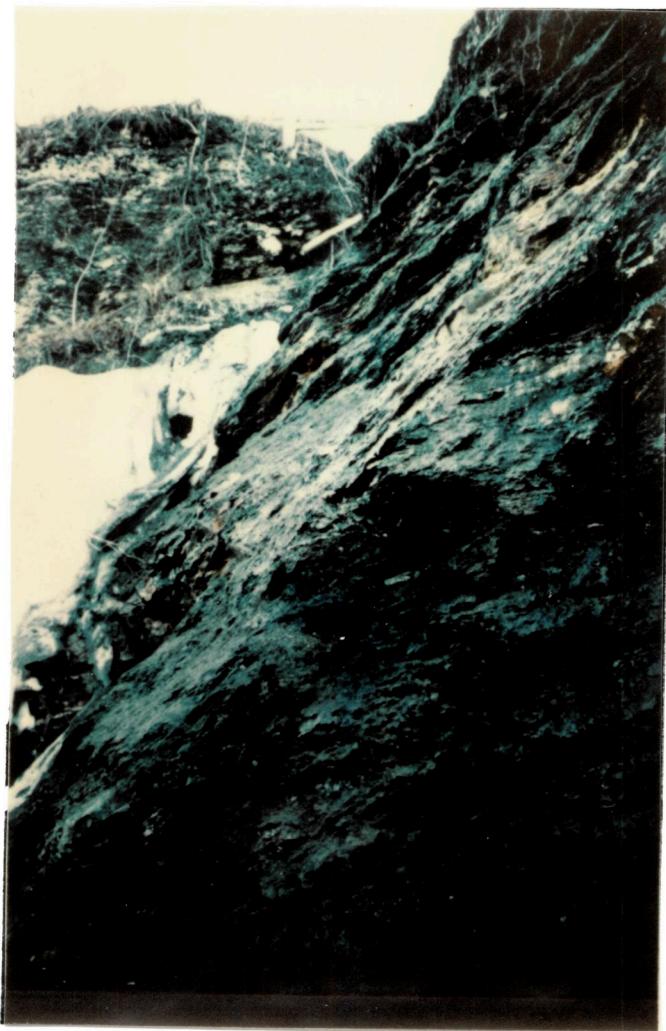
massene glidd ut langs sprekkeplan som følger lagdelingen. Bruddflaten er trappeformet, det vil si flere lagdelingsflater har fungert som glideplan (se skisse og foto). Glidningen har først og fremst skjedd langs de tidligere nevnte kalkbenkene som i rasområdet har en avstand på ca. 0,5 m. Øvre kant for raset er litt under toppen av skjæringen, ca. 8 m over jernbanelinjen. Fallvinkelen på glideplanene er 50 - 60°.

Foto 3. Utglidningsflatene sett fra vest, langs strøket.

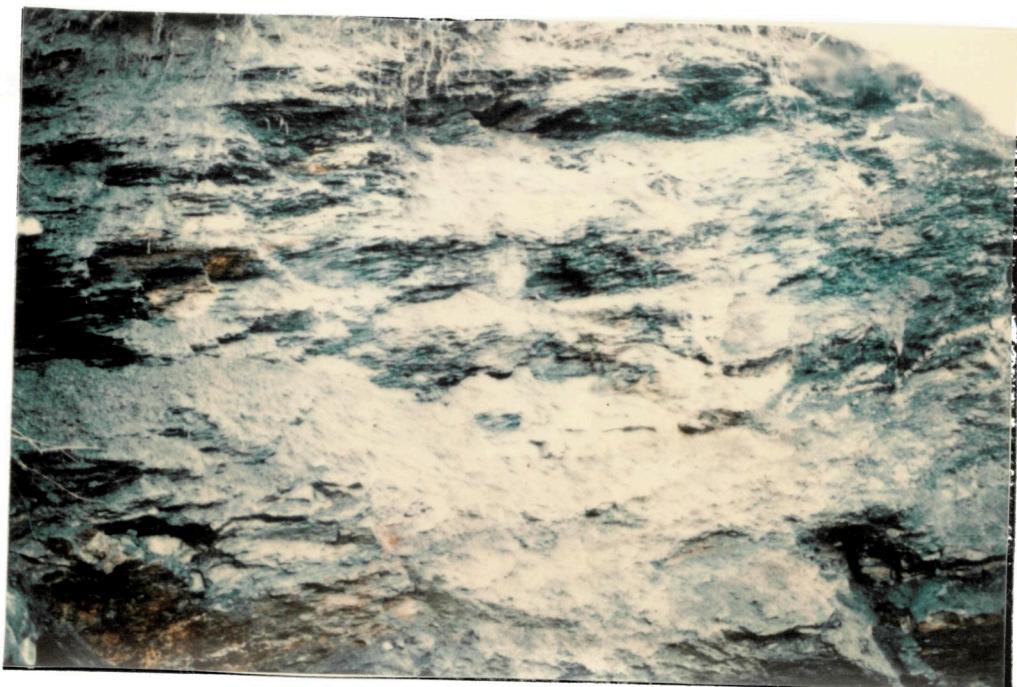
Foto 4. Utglidningsflatene sett fra nord, vinkelrett strøket.

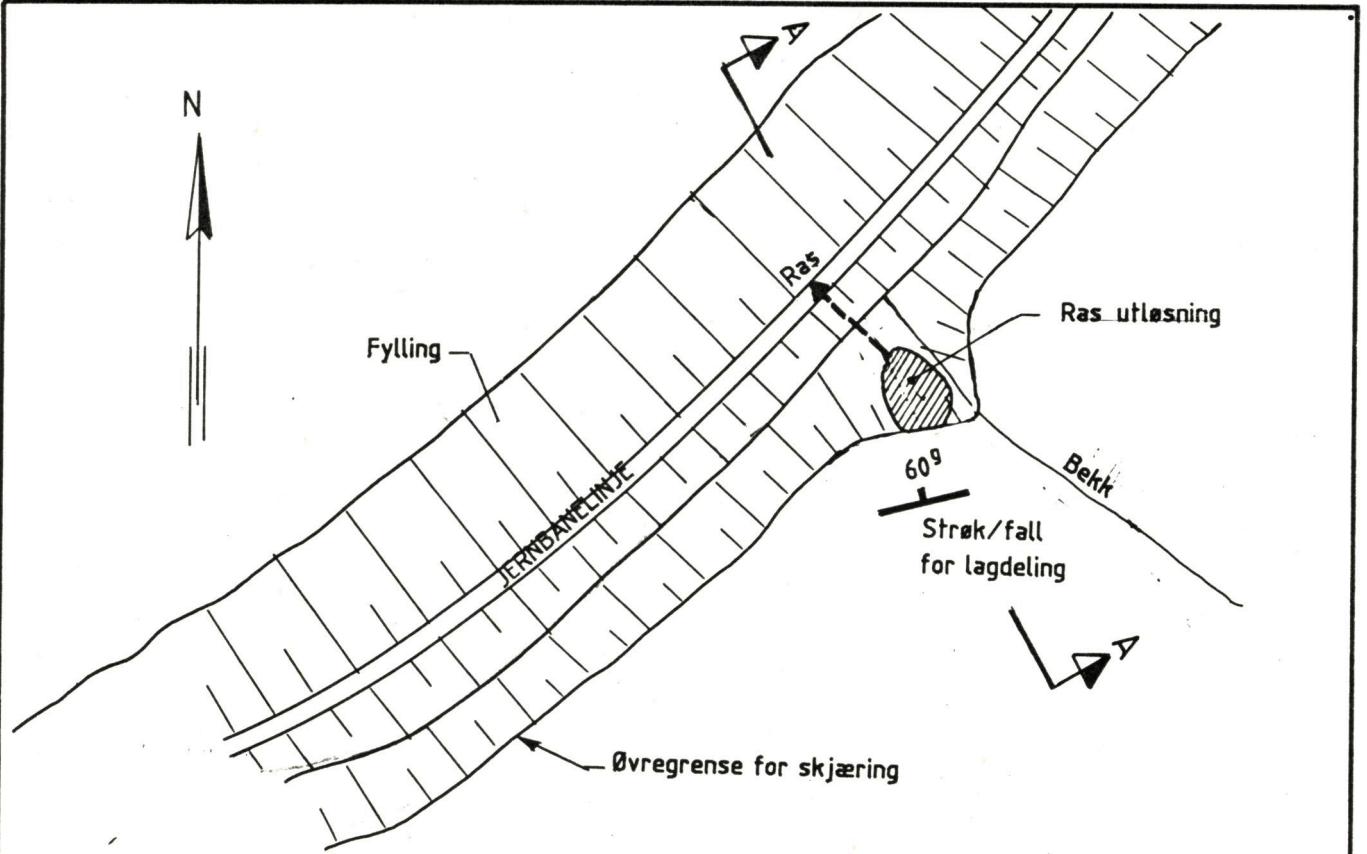
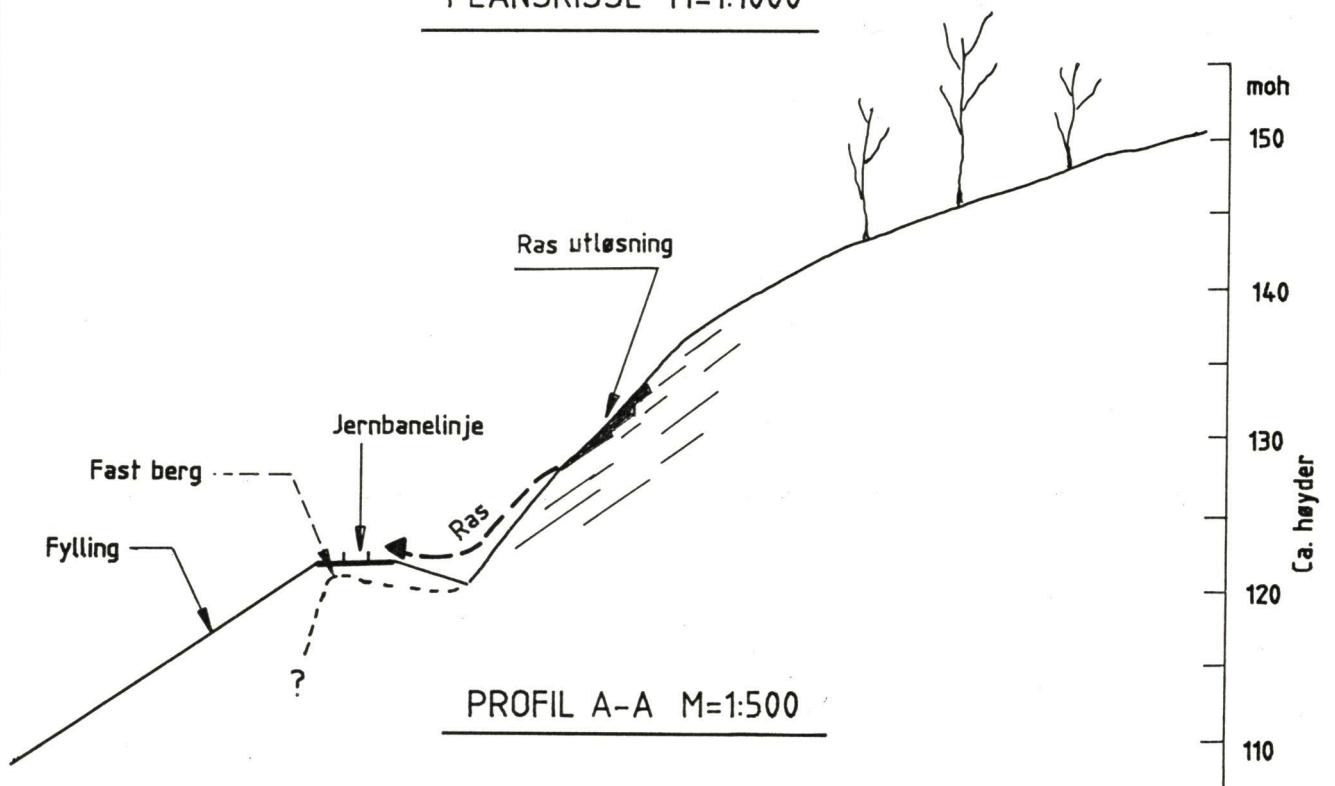
NSB	Rapport nr. 86656-1	Figur nr. 1
STEINRAS MELLOM HVAL OG JEVNAKER Planskisse og profil	Tegner	Dato 87.04.30
	Godkjent <i>F. L.</i>	Kontrollert
		NGI

PLANSKISSE M=1:1000

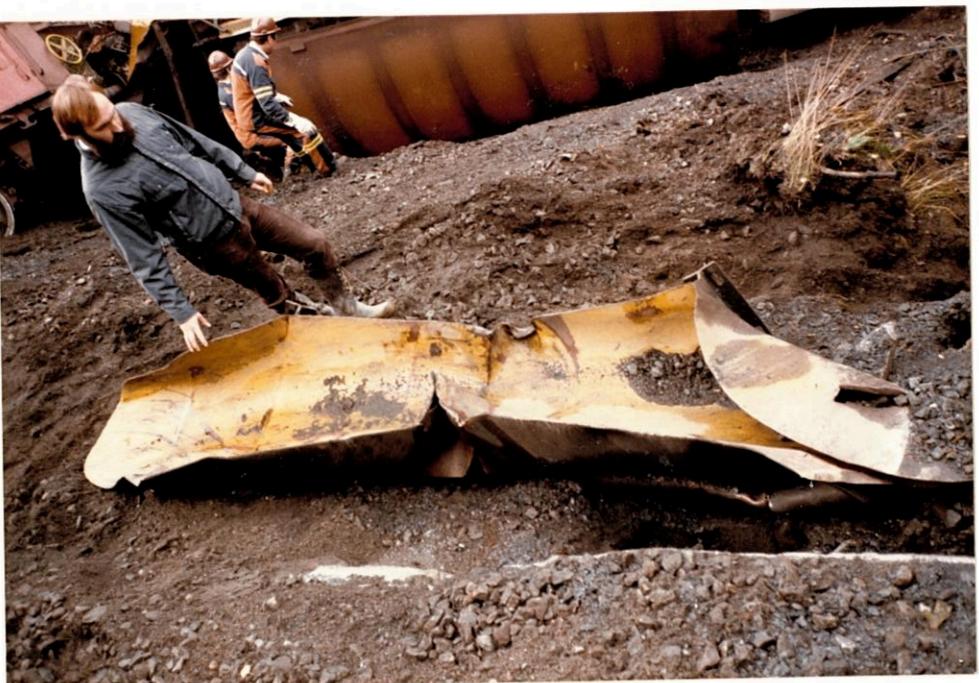
FRONT PLOG.

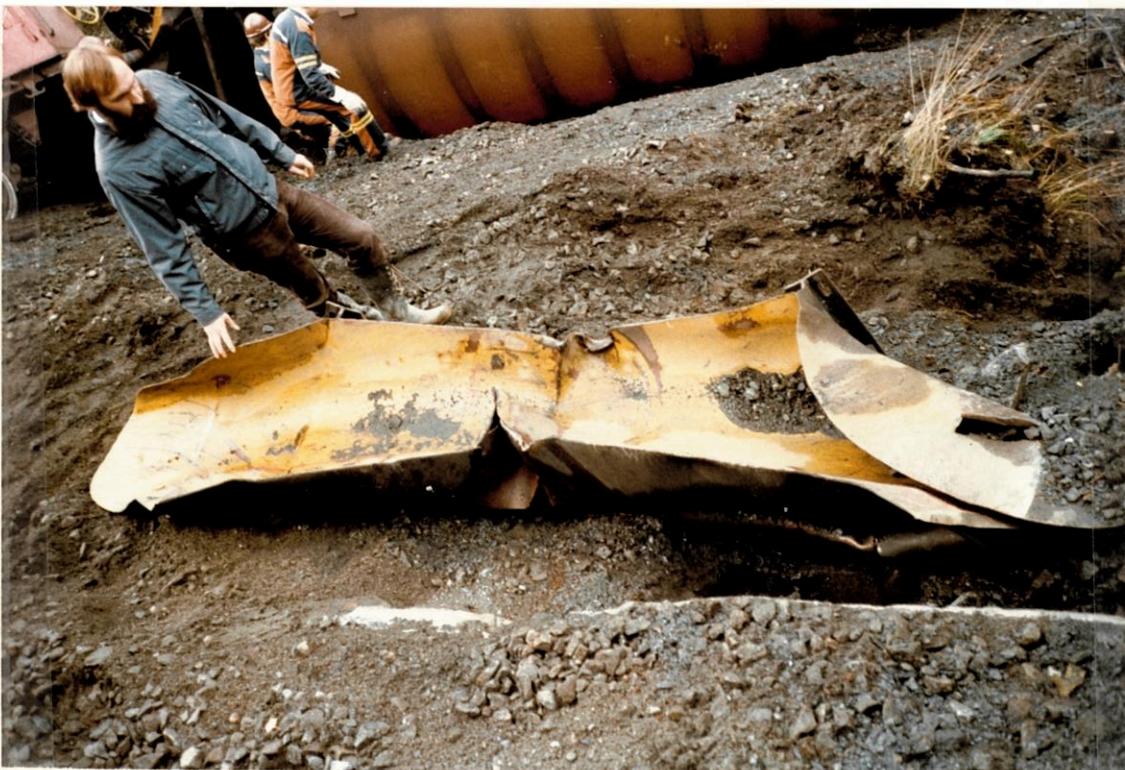
LØSNEOMRÅDE.

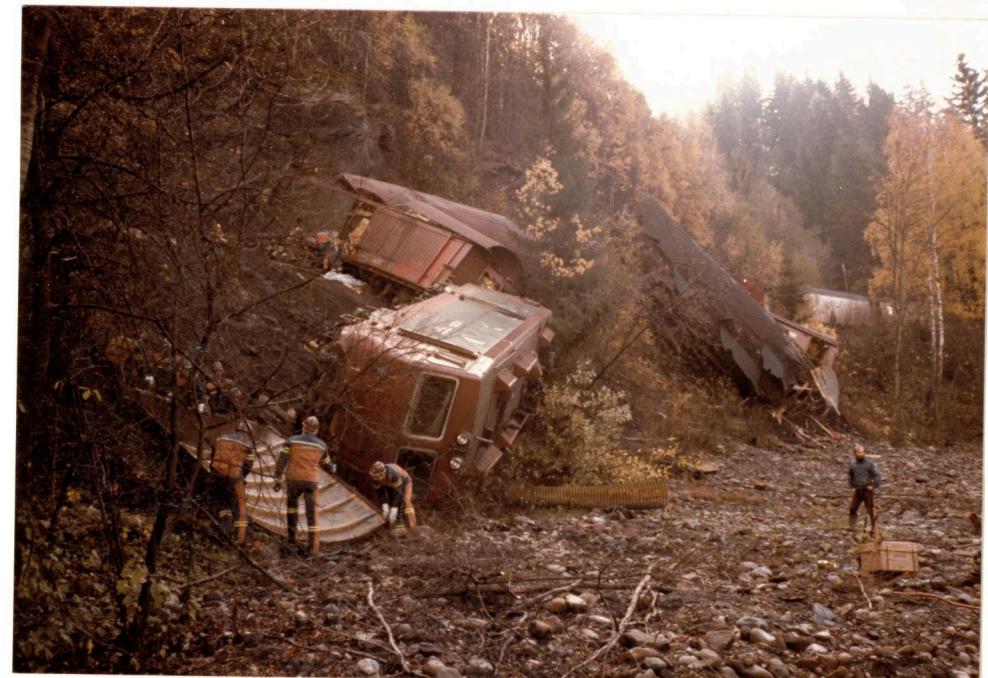
1 lok + 6 vogner
