ÖLBEREN SAGBRUK - OPPLAGSTOMT
GRUNNUNDERSÖKELSER *Gk. 838.*

Dieren Sagbruk Opplagstomt.	Målestokk	Tegn. O. Aa	Mai-50
	LM-1:1000 HM-1:10		
Norges Statsbaner — Banedirektøren Geotekniske kontor Oslo 16/5 - 1950		Erstatning for:	
		GK 838	
		Erstattet av:

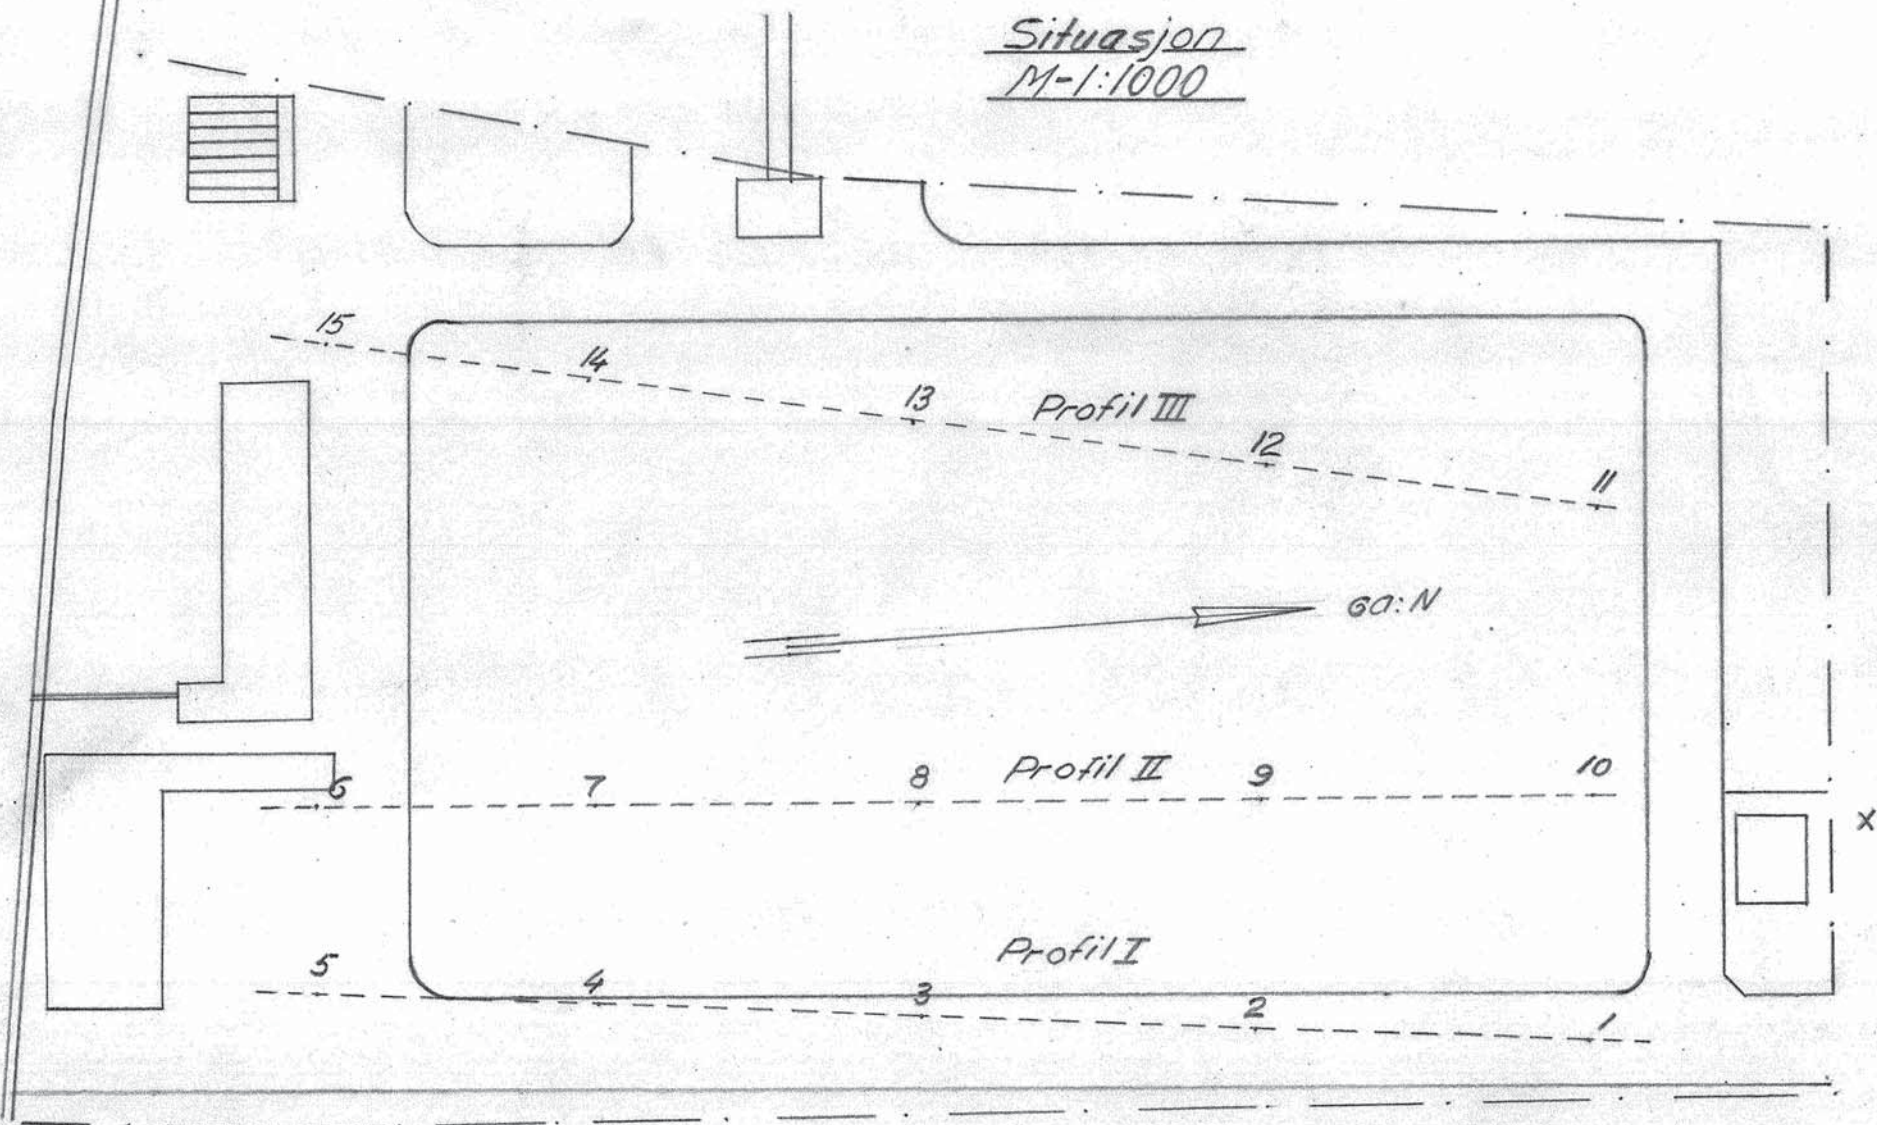
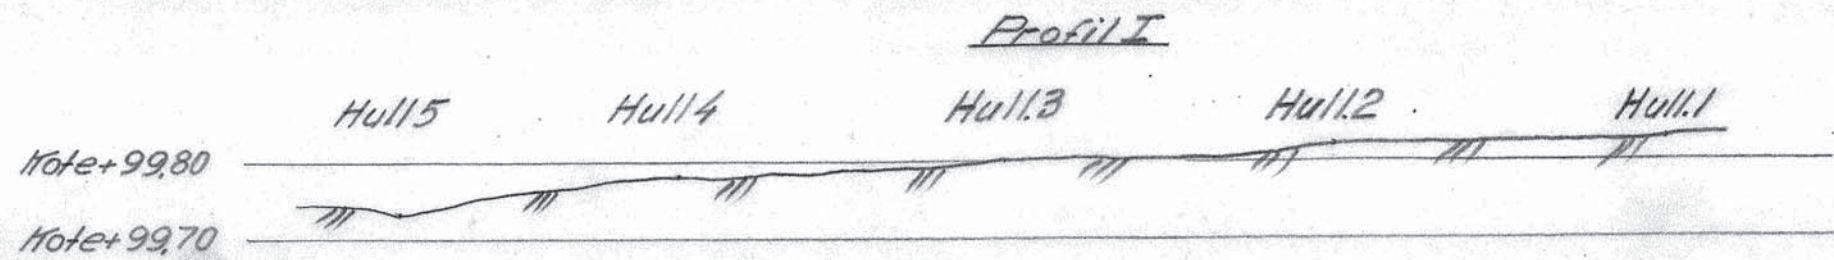
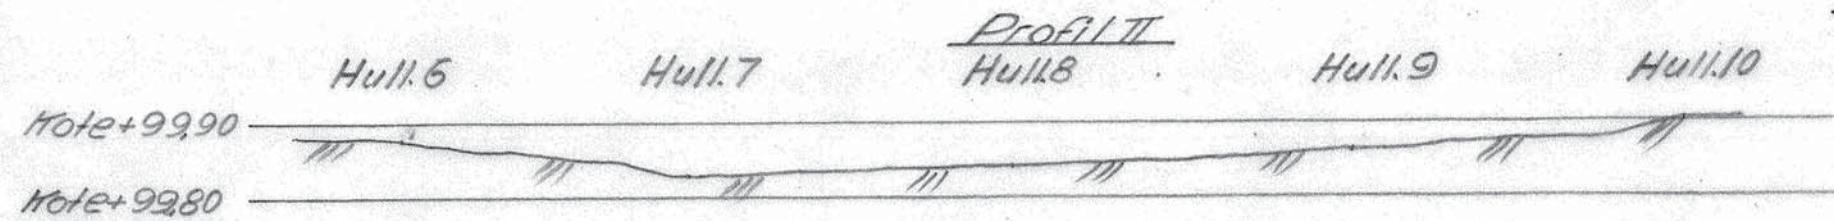
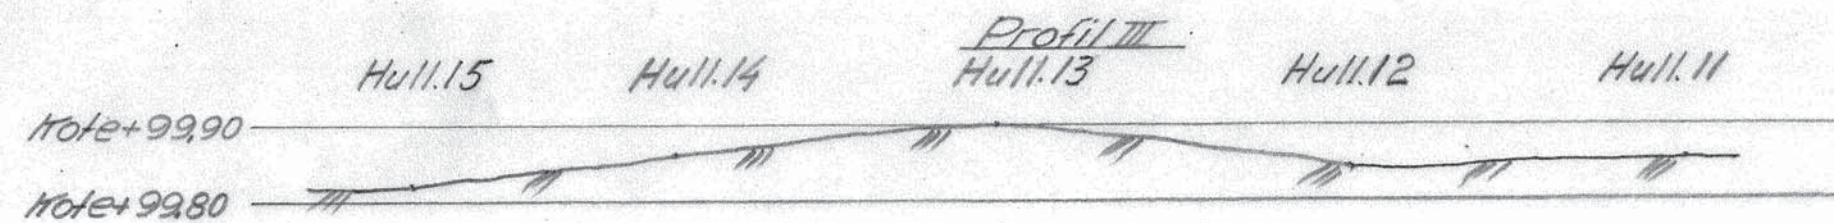
Man har gjort enkle grunnundersøkelser på tomten ved at de i 3 profiler er brukt skovbor ned til dybden 1.2 å 1.8 m under terreng. Det vises til vedlagte tegning Gk. 838.

Tomten er idag nærmest en gresskledd slette, og det viser seg at det over hele tomtearealet ligger et matjordlag med konstant tykkelse 0.35 å 0.40 m. Dette matjordlaget utmerker seg ved å være en used-

vanlig ensartet svart mulljord, oppstått ved formulling av torv.

Under matjordlaget ligger meget fast tørrskørpeleire, delvis mosandholdig, og denne rekker ned til minst 1.5 m under nåværende terreng. Derunder går leiren over til å bli middels fast, og leiren på Lillestrøm anses som alminnelig god byggegrunn. Man kan si at det under matjorddekket er solid og bæredyktig grunn.

Drenering anses nødvendig, ikke av hensyn til å øke grunnens bæreevne men for å kunne få avløp for overflatevann på tomten. Det framgår av profilene I, II og III på tegning Gk. 838 at tomten ikke har noen utpreget fallretning og at terrenghøydedifferansene er mindre enn 10 cm. Løngs vestre side av tomten er grunnen

Under disse omstendigheter foreslås det at man lar matjorddekket blir liggende igjen under fundamentet. Det er uundgåelig at matjordlaget vil bli presset noe sammen under tungtrafikken, og en etterfylling av veidekke-materialer i de tyske kjørebaner kan bli nødvendig. En opptrenning av matjord i fundamentet anses derimot å kunne forhindres ved å bruke riktig gradert fundamentmasse.

Fundamentet foreslås framstilt som et grusmettet steinlag med stabelisert grusveidekke på toppen, med samlet tykkelse 0.50 m. Framstillingen kan skje på følgende måte. Først legges steinen ut, deretter påføres grus til fylling av hulrommene. Toppen av steinlaget kultslås og valsing utføres. Deretter avdekking med stabilisert grus.

oppfyltd, og det ligger her kloakkledning.
Drenering må derfor kunne skje med f.eks.
4 drensledninger tvert på denne kloakk-
ledningen. Det forutsettes lagt inn slam-
kummer og sluk for overflatevann med passende
mellomrom.
