# Skredet i Kattmarkvegen i Namsos 13. mars 2009

Rapport fra undersøkelsesgruppe satt ned  
av Samferdselsdepartementet

26. juni 2009

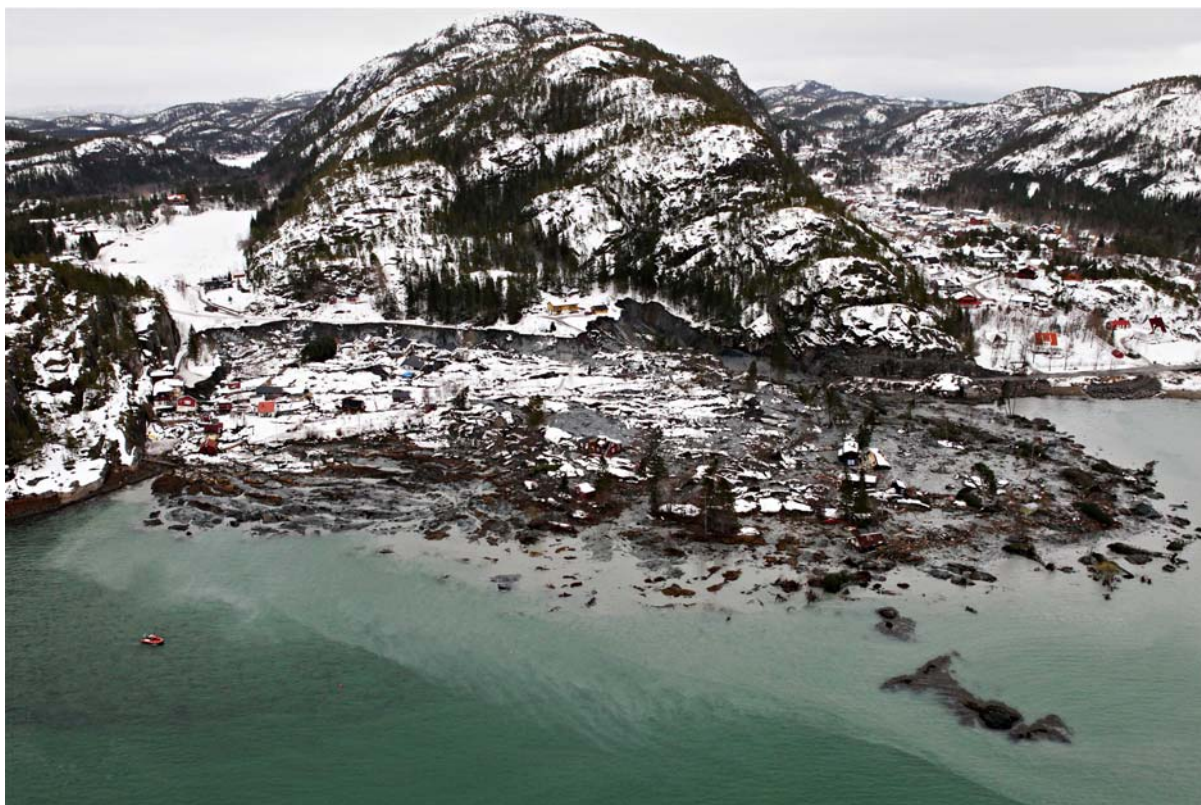
*Figur 3 Foto av skredområdet. Foto: Leif Arne Holme*

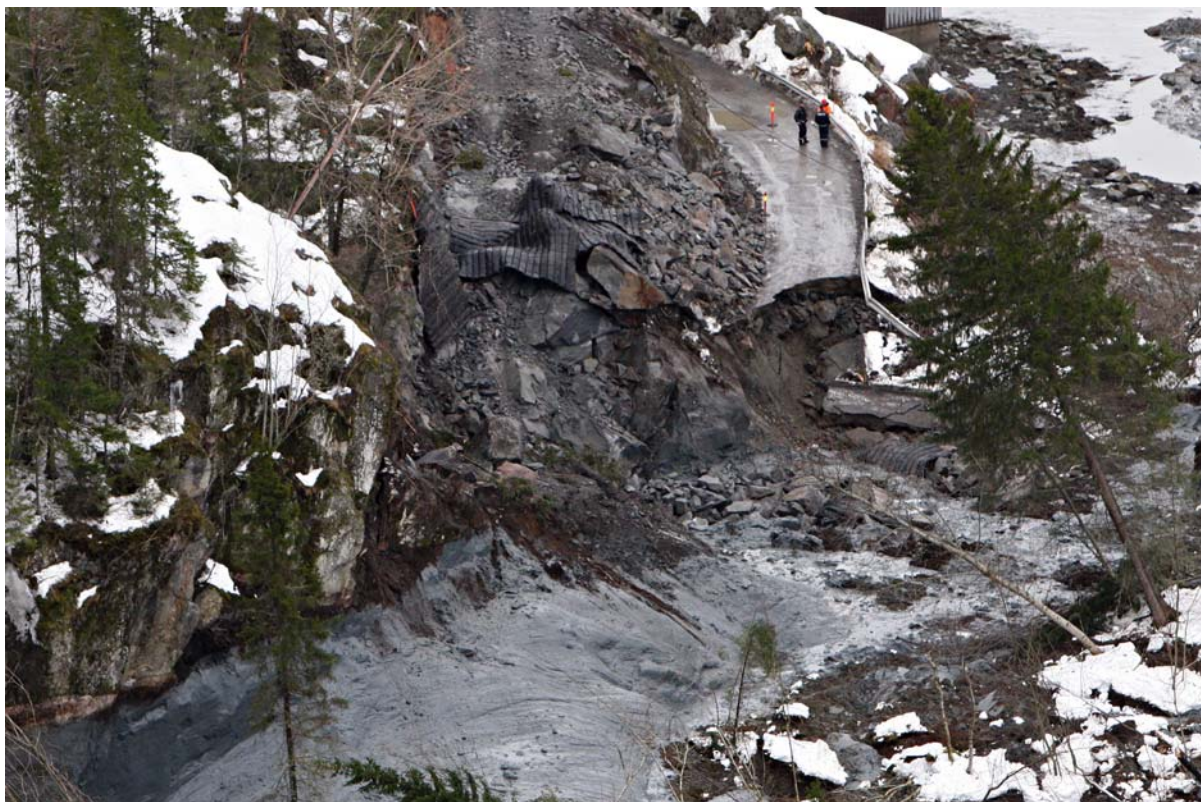
*Figur 4 Detalj av sprengningsområdet. Foto: Leif Arne Holme*

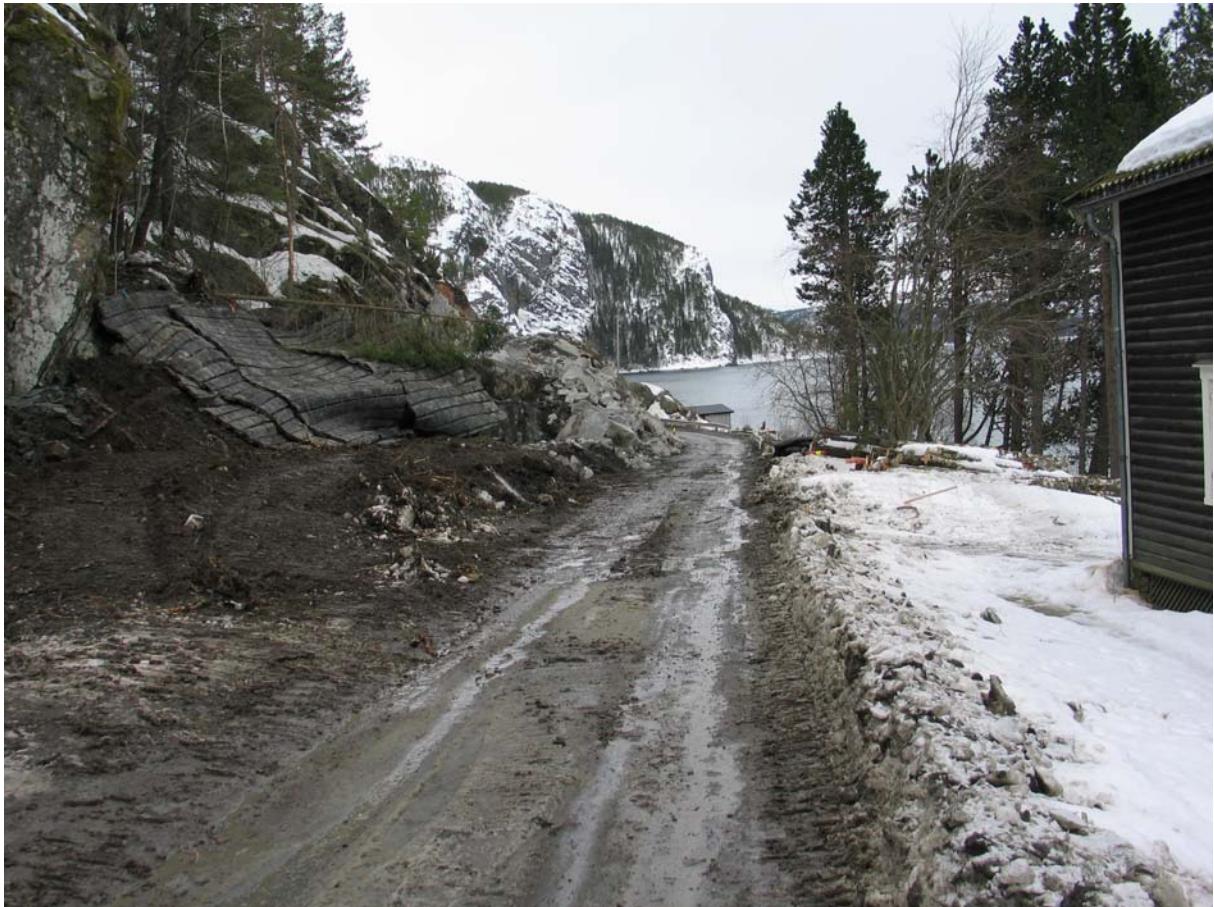
*Figur 6 Sprengningsområdet før skredet sett sørover, med Kattmarkvegen 55 til høyre i bildet. Bildet er tatt den 12. mars kl. 15.09 etter at salve 18 er skutt og viser mattene som dekket denne salven.  
Foto: Statens vegvesen*

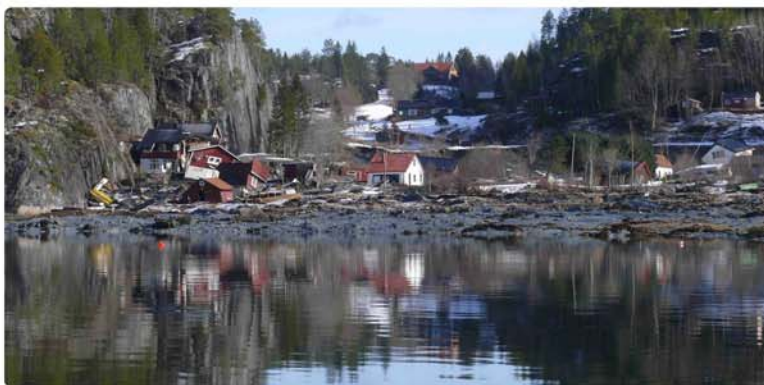
Nordlig ende av skredet sett fra sjøen.  
I bakre del av bildet ses skredkanten som gikk langs vejen.

I forkant av bildet ses skredområdet som ble liggende på ca kote +2 til +4.

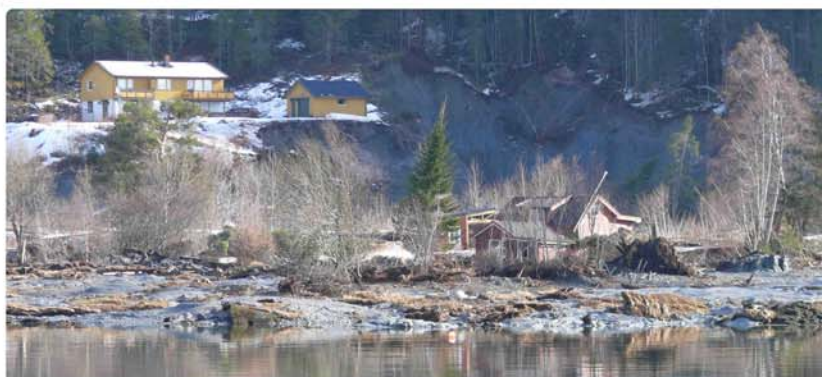
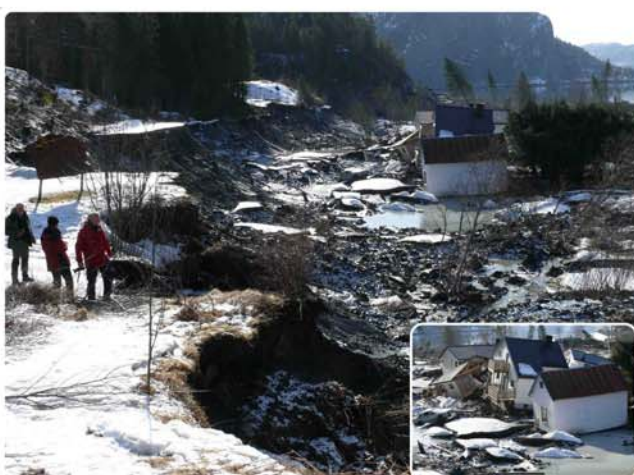
Til venstre vises skredets østlige avgrensning, omtrent langs gammel veglinje. Skredet har gått helt inn til fjell de fleste steder. I venstre bildekant vises postkassestativet hvorfra Per Olav Flakk så rasutviklingen. Innfelt er husene i nr 59 som fulgte skredet som hele bygg uten å bryte helt sammen.

Nedenfor ses detalj fra skredets ytre nordlige del. Det er her et relativt tynt topplag over leira.

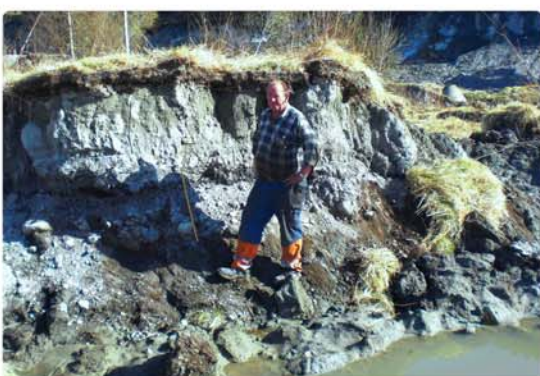
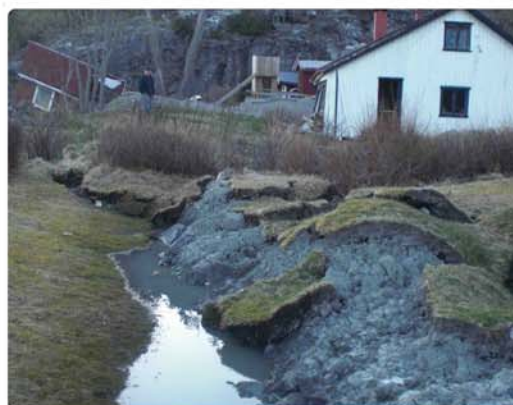
Til venstre er Hans Jarle Stein tilbake i skredområdet. Han står ved en oppskyvd tørrskorpe med tykkelse større enn 2,5 m, bestående av leire over grus, sand og siltlag. Hans Jarle Stein ble tatt av raset i området bak dette tørrskorpeflaket, kom ut i en leirstrøm og gikk under men klarte å få tak i et kabelrør og trekke seg opp av leirmassene.

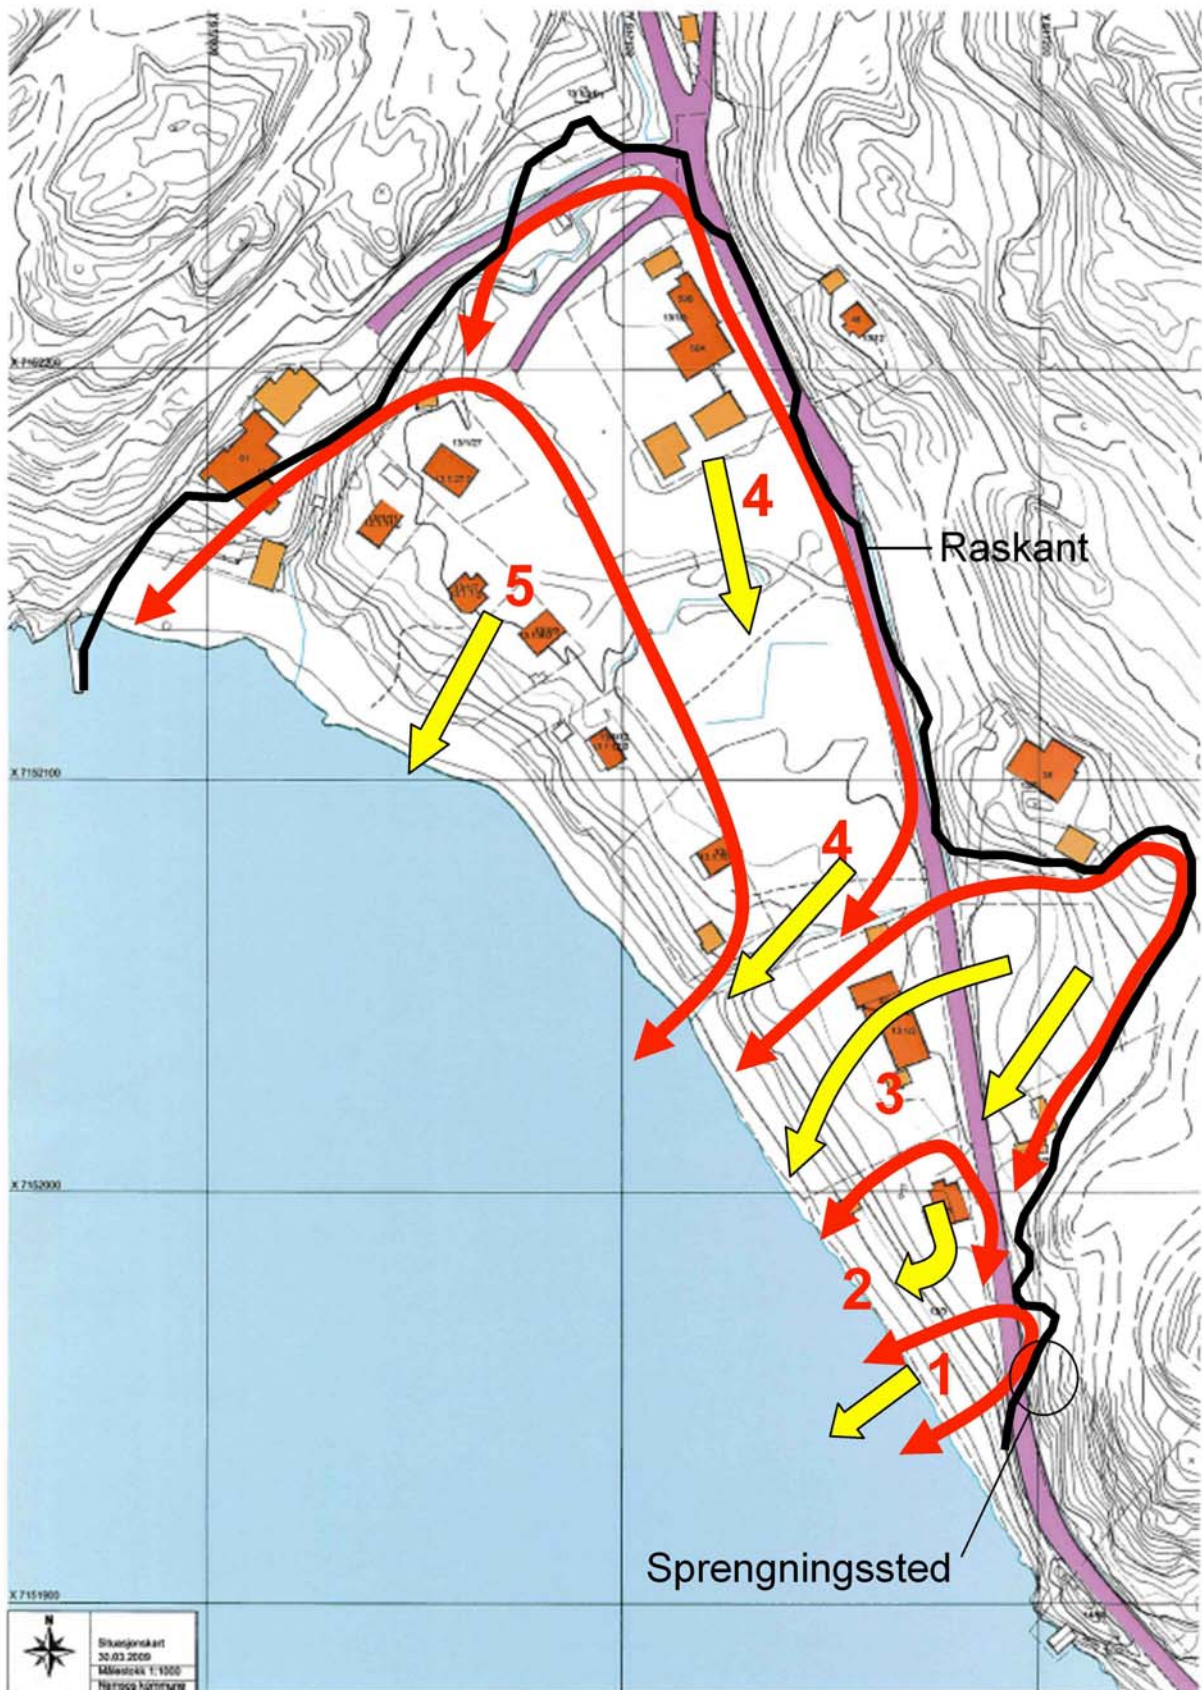
Figur 8 Kattmarka - Skredets omfang og utvikling av bevegelser

Profil C er lagt som et langstrakt profil gjennom det som i Figur 8 betegnes som delskred 3 for å se på hvorfor skredet kunne forplante seg til hele området.

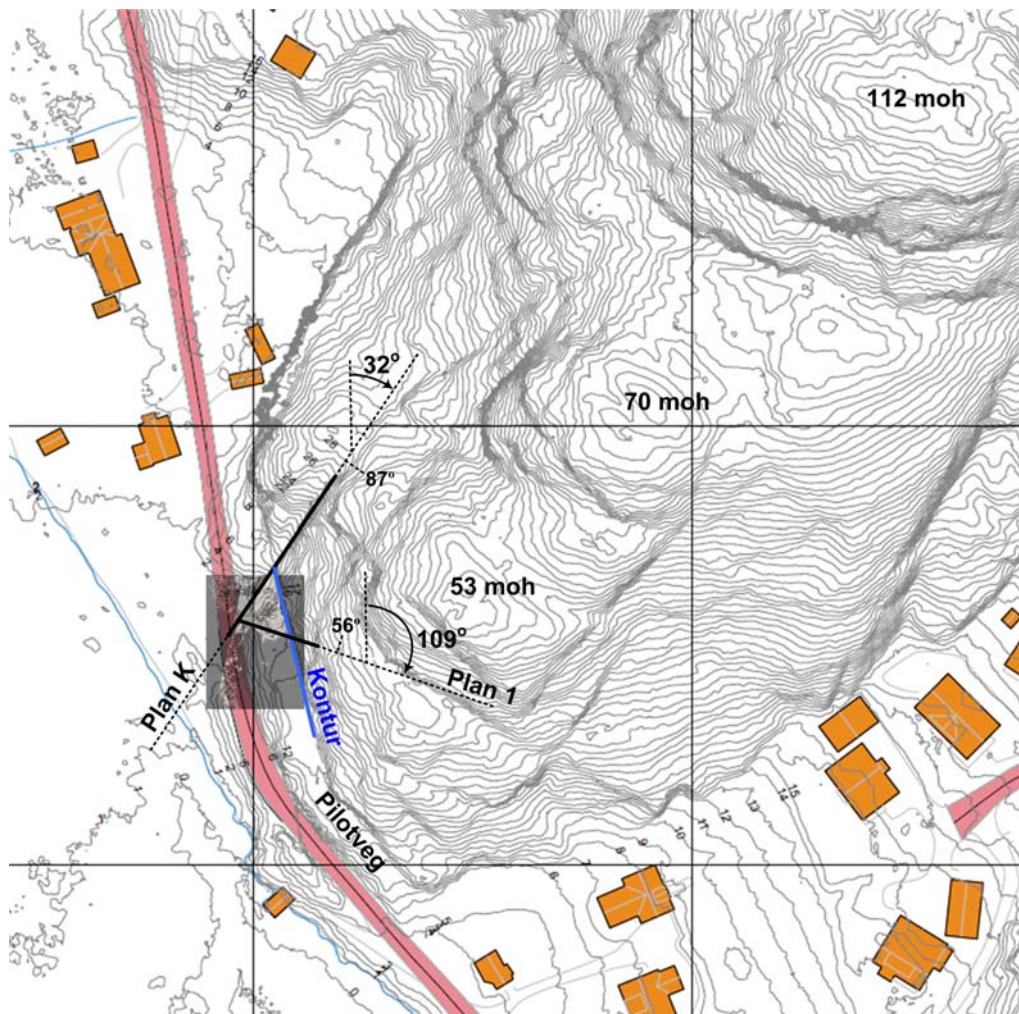
Figur 10 viser en hovedretning av sprekker i retning N32°Ø. Dette er i sprengningsområdet gjenfunnet som et naturlig forvitnings/knusningsplan og er derfor i det videre betegnet plan K. Terrengtopografi og bilder viser at dette planet er nær vertikalt med fall ca. 87° østover.

*Figur 10 Laserscannet kartutsnitt av sørlig del av skredområdet, rutenett 100 m. Kilde NVE. Utsnitt av NTNUs laserscanning av sprengningsområdet er vist*

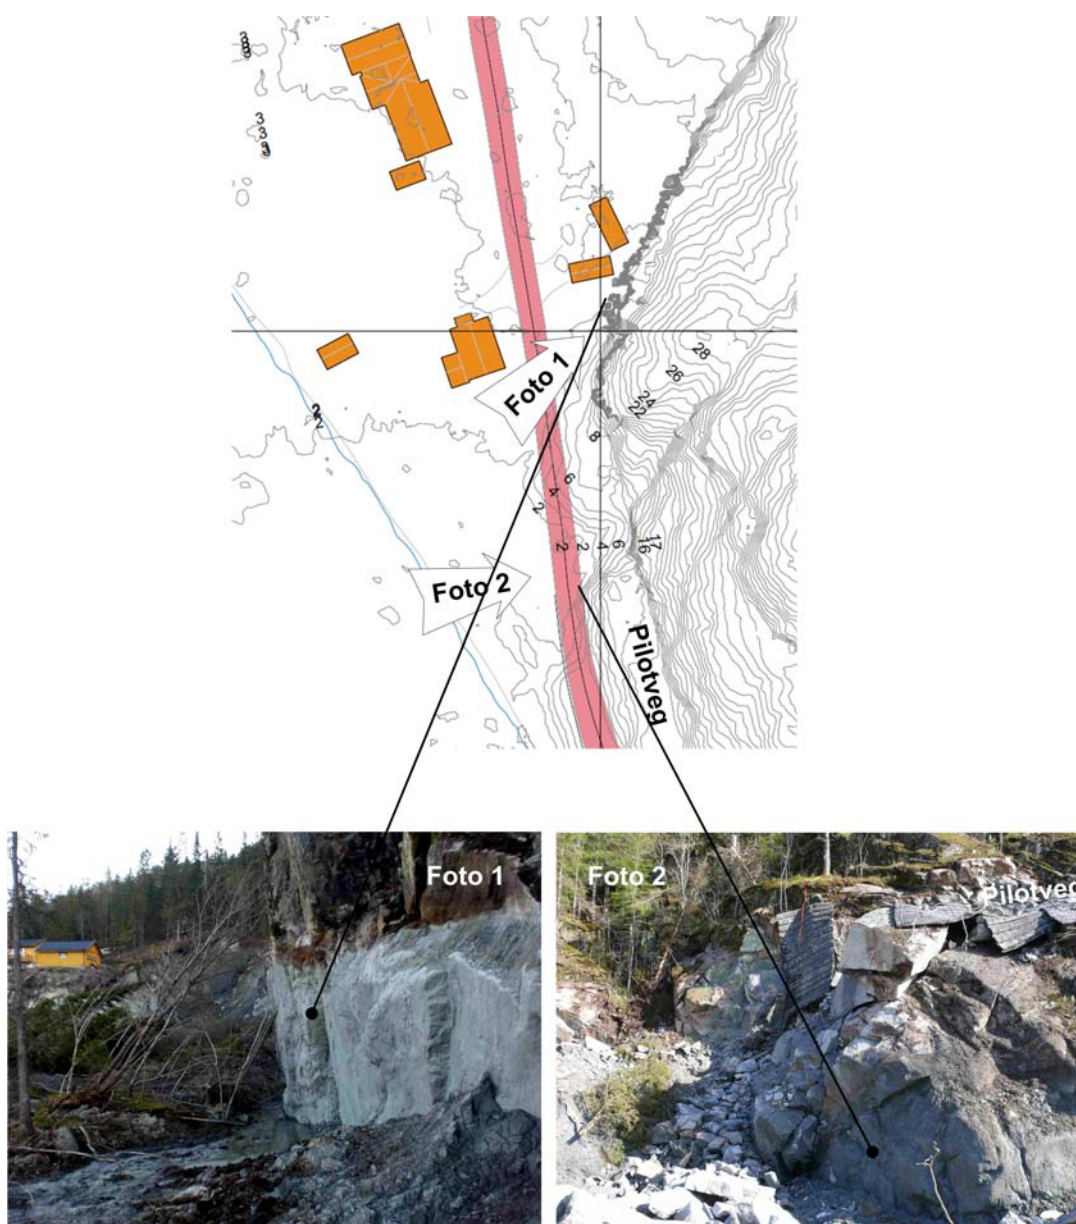
Lenger nord finner man i dag, etter skredet, eksponert en glatt bergvegg som er parallell til plan K. Dette planet var i hovedsak skjult før skredmassene gled ut. Overflaten av denne eksponerte vegg er etter skredet tilnærmet renvasket, det er så godt som ingen vegetasjon eller jordrester som henger igjen, jf. foto 1 i Figur 11. Dette indikerer at den sensitive leira har gått helt inn til bergveggen. I samme figur er vist hvor en finner tilsvarende igjen langs fjelloverflaten i sprengningsområdet, se Figur 11, foto 2.

**Figur 11 Foto1: eksponert fjelloverflate i skredgrova lenger nord. Foto 2: sprengningsområdet**

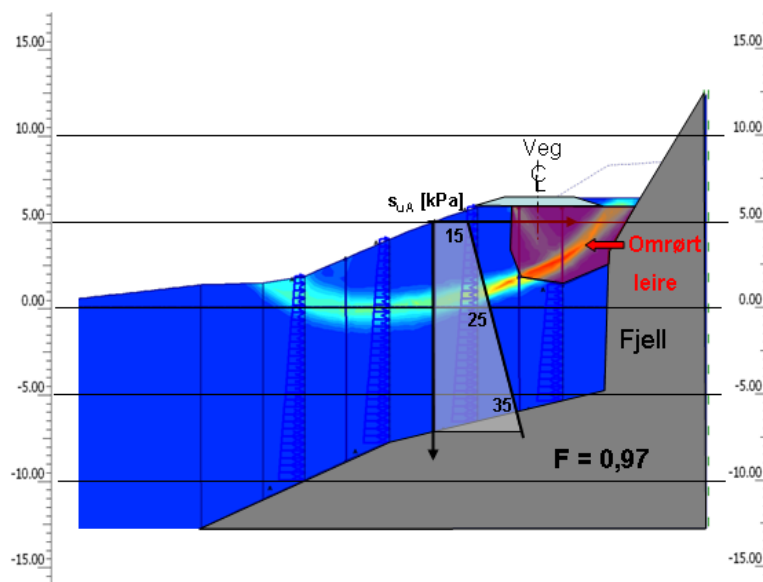
Det er vist i avsnitt 4.6 at den omrørte sonen trolig kan ha vært enda større enn angitt i Figur 15. Dette understreker at det er rimelig at initialskredet ble trigget av sprengningen.

**Figur 15 Profil A: Plan ADP analyse med sidestøtte for å ta inn effekt av oppstående nabosoner, men svekket av omrøring rundt sprengningspunktet, viser sikkerhet  $F = 0,97$**

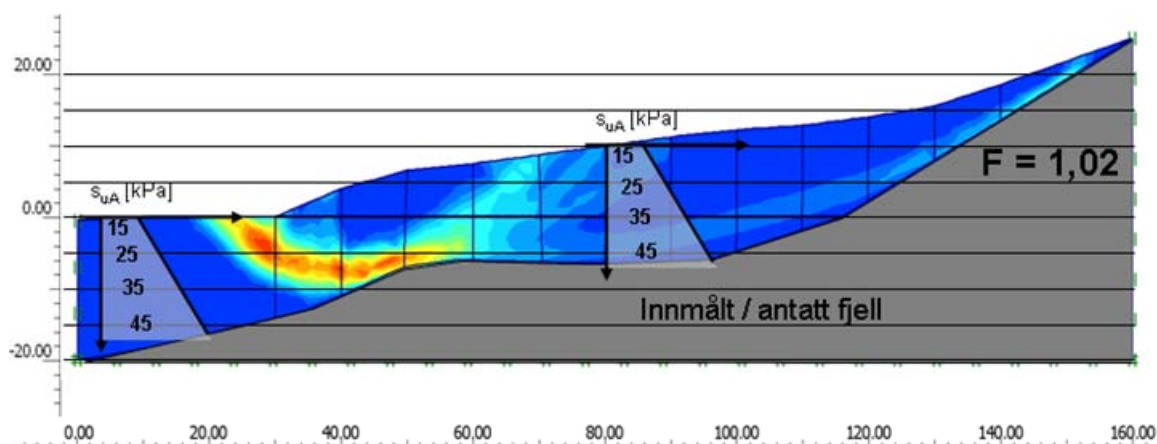
En analyse av profil C fra Figur 14 med samme styrkeparametre som for Profil A er vist i Figur 16. Det er ikke regnet sidestøtte da omkringliggende masser her ikke nødvendigvis har vesentlig bedre sikkerhet. Analysen gir en sikkerhetsfaktor på  $F = 1,02$ , noe som innebærer at områdestabiliteten i utgangspunktet var svært lav. Den lave sikkerheten forklarer hvorfor et lite initialskred kunne utløse den videre skredaktiviteten. Det er interessant å se av fargeskalaen i figuren hvordan den nedre delen viser en klar ustabilitet, samtidig som den øvre delen av profilet følger etter. Dette er illustrert ved den lange skjærflaten helt opp til høyre gitt av det lysere blå båndet mot fjell. En oppsprekking av skredmassene over det grunne fjellet samstemmer med observasjoner i skredområdet.

**Figur 16 Profil C: Plan ADP analyse uten sidestøtte viser sikkerhet  $F = 1,02$**

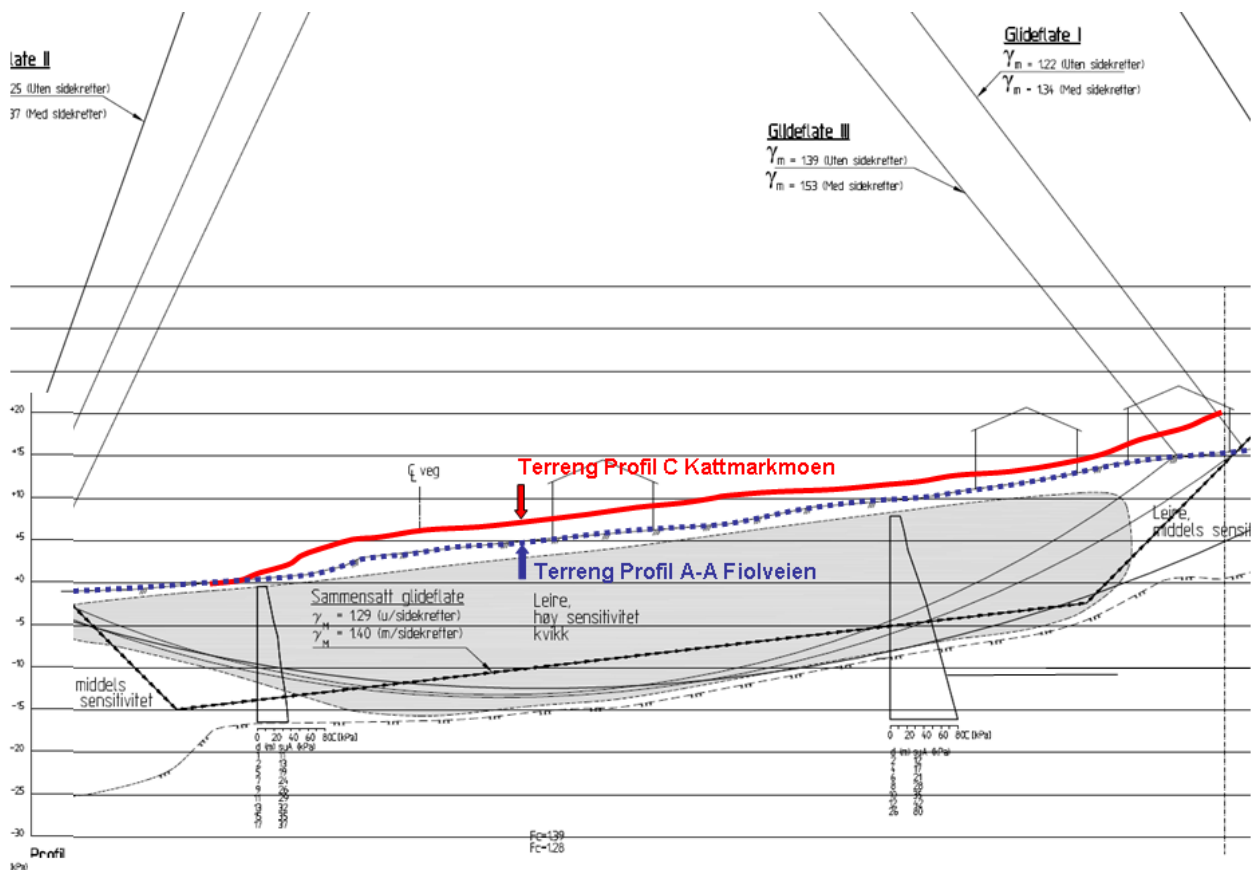
Dette gir kun 3 kPa lavere skjærstyrke enn vi har antatt i våre analyser. NGI har med denne styrken fått en laveste sikkerhetsfaktor i Fiolveien uten motfylling i sjøkanten rundt  $F = 1,2$  når sidestøtte på grunn av tredimensjonalitet er neglisjert.

**Figur 17** Inntegning av vårt Profil C på NGIs Profil A-A i Fiolveien (fra NGI dok. nr. 20091258-2) viser at profil C i skredområdet i utgangspunktet var mer kritisk enn profilet i Fiolveien om grunnforholdene er sammenlignbare. NGI har beregnet sikkerheten til ca.  $F=1,2$  for Fiolveien uten motfylling i fjæra og uten sidestøtte på profilet

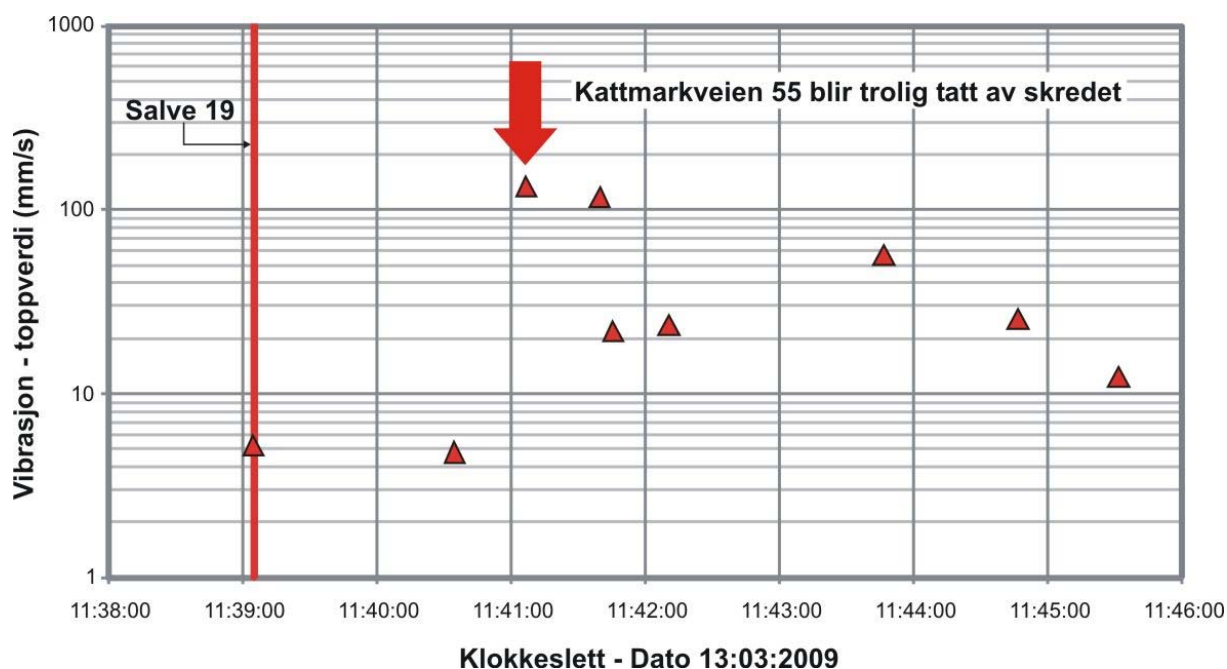
Vi anser det som en mangel at det til tross for at det er satt ut vibrasjonsmålere er det etter vår kjennskap ikke satt grenseverdier og ikke laget prosedyre for oppfølging av målerne. Det eneste som er sagt om grenseverdier er i Blast Manager, der det settes en grense for pumpehuset med referanse til NS 8141, men her er det ikke satt ut noen vibrasjonsmåler. I Blast Manager er det vist noen beregnede vibrasjonsverdier, men disse er ikke riktige på grunn av at det er benyttet feil avstander. Strengt tatt er ikke sprengningene utført i henhold til NS 8141. Overskridelsene er imidlertid små og har neppe gitt bygningsskader og vibrasjonene har ikke hatt virkning på stabiliteten av leira. Som allerede diskutert i avsnitt 4.2 er det mulig at en seriøs oppfølging av vibrasjonsmålingene kunne ha ført til noe forsiktigere sprengning som kunne implisitt gjort en utløsning av skredet mindre sannsynlig.

**Figur 24** Vibrasjonsmålinger i Kattmarkvegen 55 under og etter salve 19

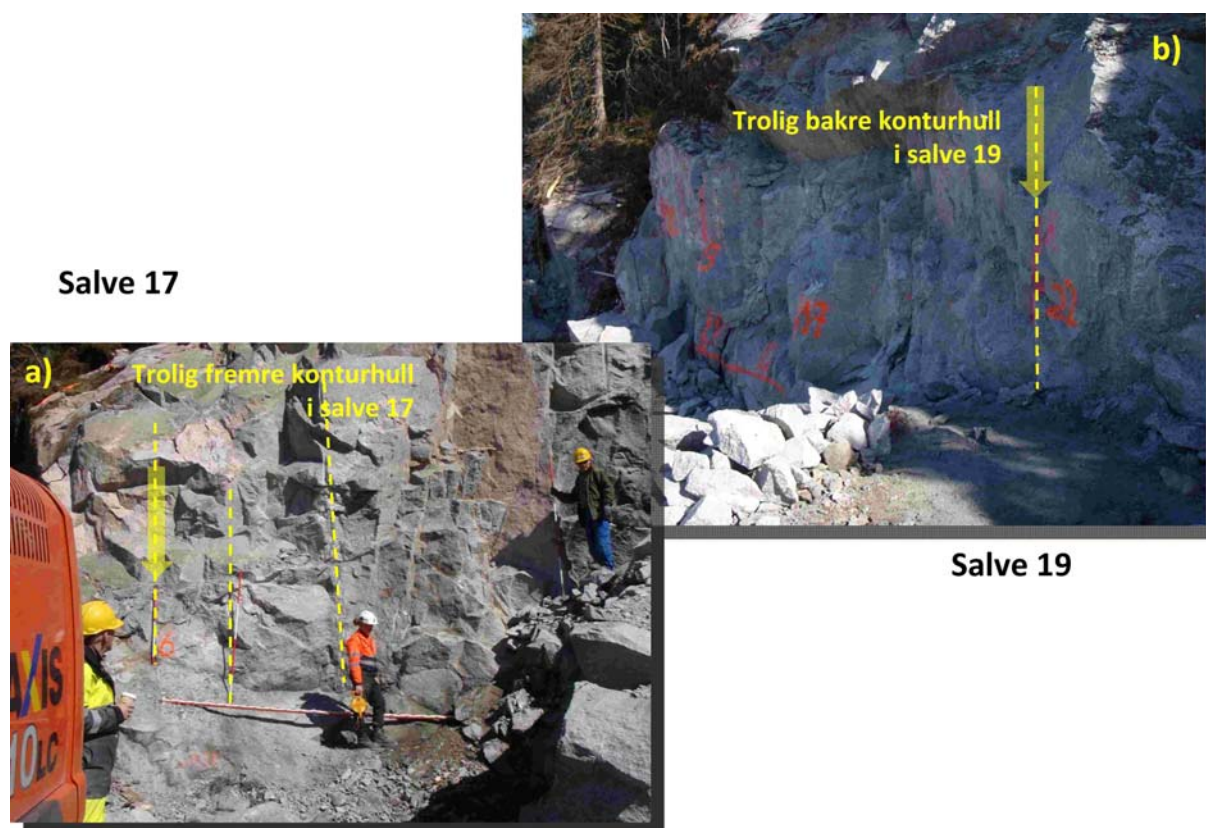
Figur 26 Foto av bergflate med markeringer for identifisering av borehull fra a) salve 17 og b) salve 19

Figur 26 viser to foto av bergvegg i bakkant av salvene, med markering av rester etter konturhull og med antatte hullnumre påført. Det har tross dette grunnlaget vist seg vanskelig entydig å plassere salvene. Diverse alternativer er prøvet ut. Den mest sannsynlige plasseringen er vist i Figur 27a. (Se også Figur 19). I denne figuren er innmålte hull og andre innmålte punkter lagt inn. Sprengningsentreprenør og skytebas bekrefter at de er enige i denne plasseringen som den mest trolige. Relativ plassering av de fleste hullene innen hver salve er basert på målsatte skisser fra skytebas. Foto i Figur 27b viser oppboret salve 19. Bildet er tatt den 12. april kl 15:13, altså dagen før salve 19 ble skutt men synes å ikke stemme helt med antatt hullplassering som vist i Figur 27a. Dette er imidlertid vanskelig å vurdere på grunn av perspektivet i bildet. Figur 21 viser samme hullplassering som Figur 27a, lagt inn i kart med antatt fjelltopografi før salve 17. Denne figuren viser at salve- og hjelpehull i salve 17 blir feilplassert i forhold til bergflate mot svakhetszone (Plan-K). Skytebas hevder å ha plassert disse hullene med ca. 2 m forsetning mot bergkanten. Fotoet i Figur 26a tyder imidlertid på at fremre konturhull i salve 17 er riktig identifisert. Det er mulig at de mål mellom hull som er gitt i skisser fra skytebas ikke stemmer så godt som vi har antatt og som er grunnlag for plasseringen vist i Figur 19, Figur 21 og Figur 27. På det grunnlaget som forligger synes det ikke mulig i ettertid å få noen entydig verifikasjon på hvordan salvehullene eksakt har ligget i terrenget.

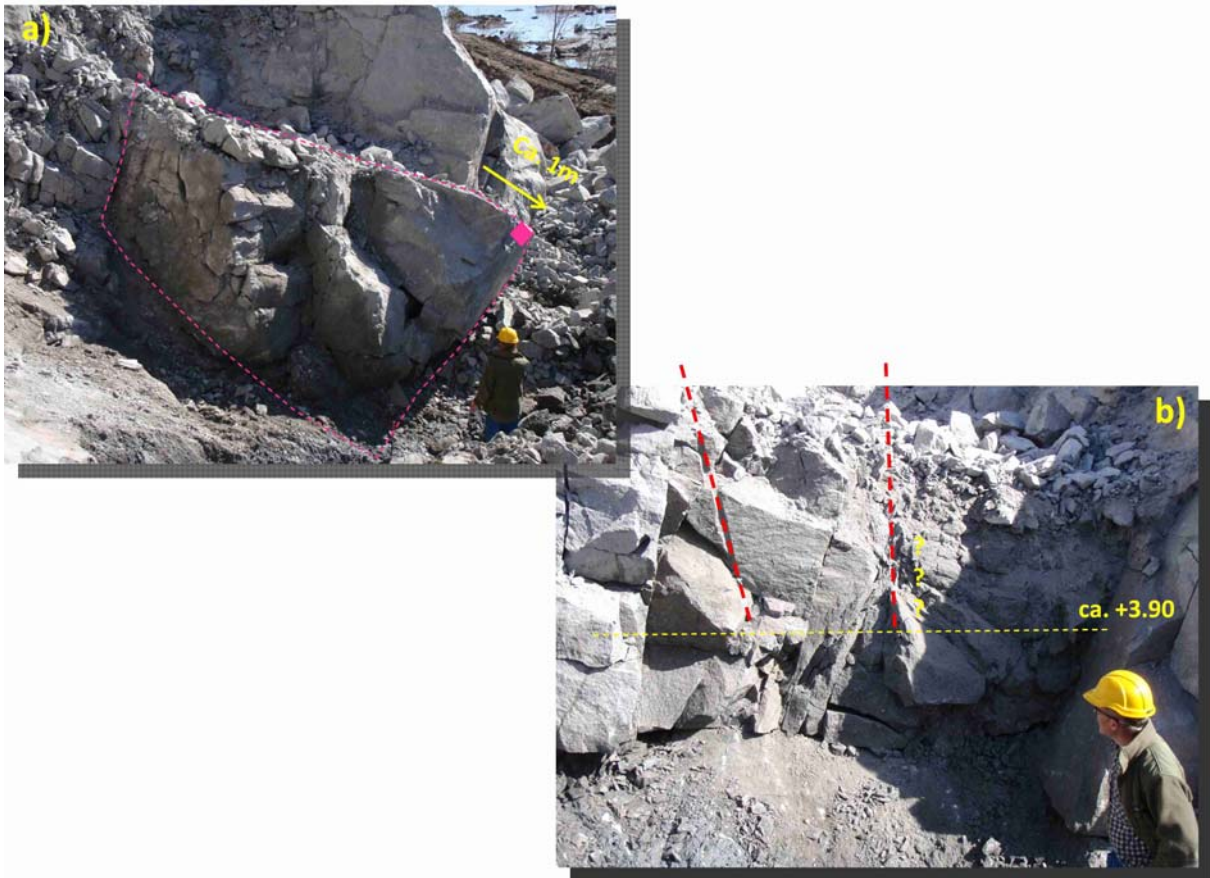
Figur 30 a) foto av blokk etter frigraving. b) foto av berget bak blokken etter at den var fjernet med borehull i stiplet rødt

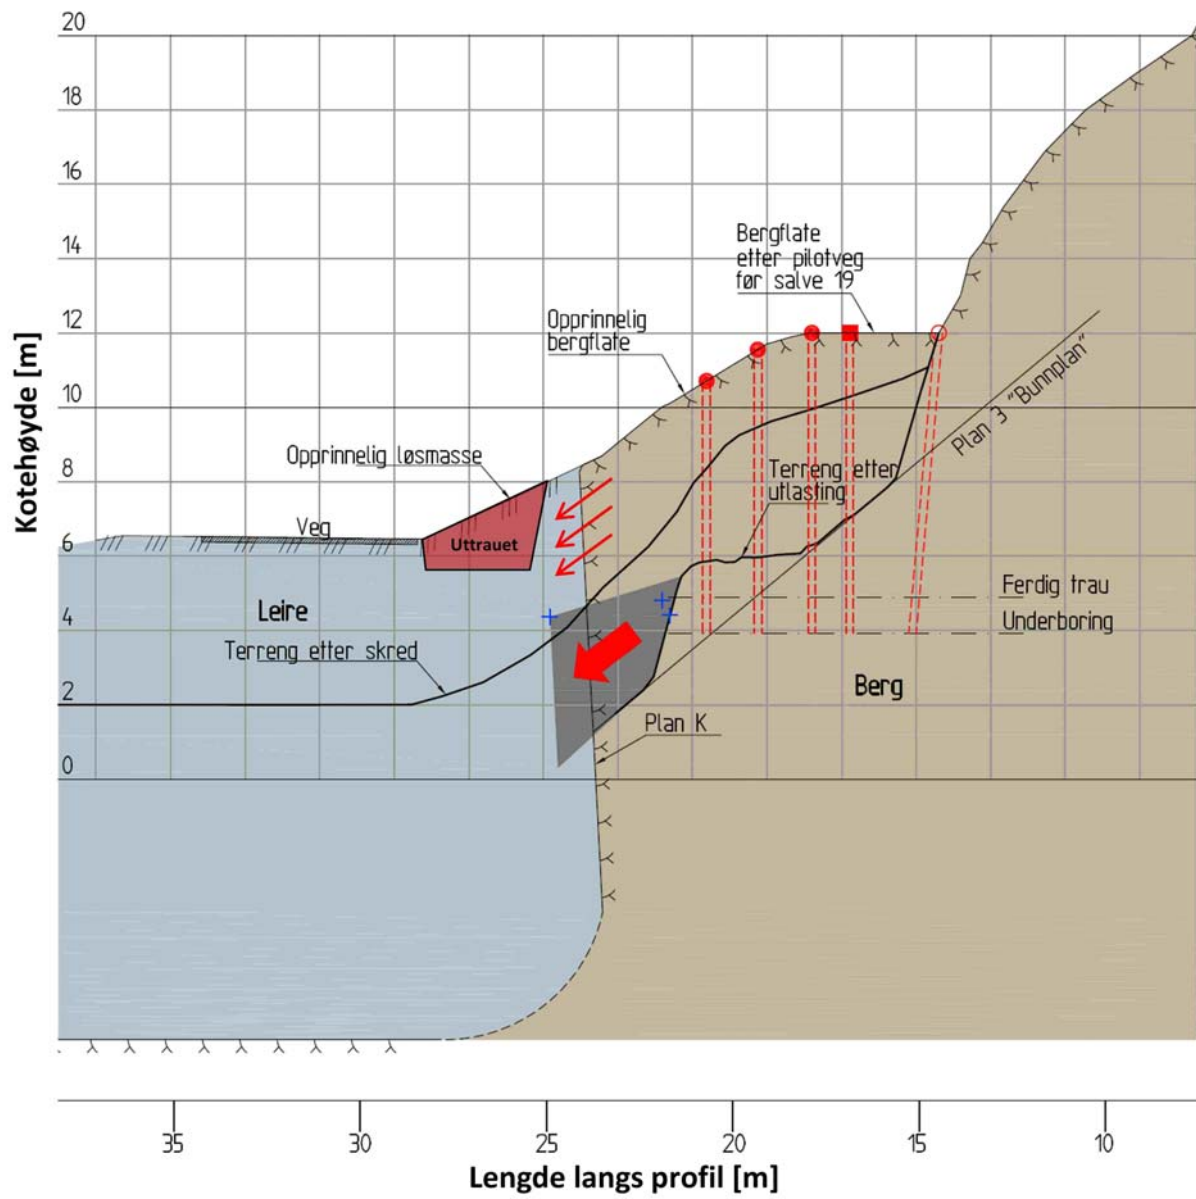
I snittet i Figur 31 er det lagt inn en antydning av det området innefor eksisterende veg der leire ble trauet ut og skiftet ut med sprengstein. Samme område er vist i topografisk kart i Figur 21.

Figur 31 Snitt gjennom salve 19 – Snitt D-D

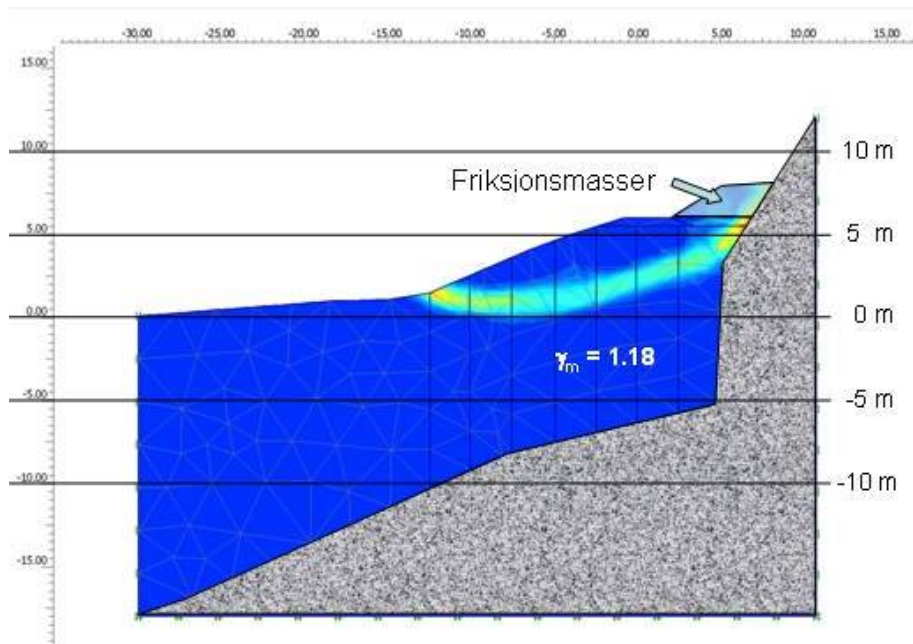
**Figur B-3** Drenert analyse av Profil A gir sikkerhetsfaktor ca.  $F = \gamma_m = 1,2$

Figuren viser kritisk skjærflate for langtids drenert tilstand før skredet. Bånd i figurene med lysere blå over mot gult og rødt viser glideplan eller skjærflater. Det er funnet en sikkerhetsfaktor på ca. 1,2 mot at området over skjærflatene vil gli ut. Den beregnede sikkerhetsfaktoren er følsom for poreovertrykk og vil reduseres til  $F=1,1$  dersom en lar høyt poretrykk redusere skjærstyrken mot fjellet over kote +3 til null. Vi vet at høyt poretrykk inn mot den sprekkesonen som finnes her, er svært sannsynlig.

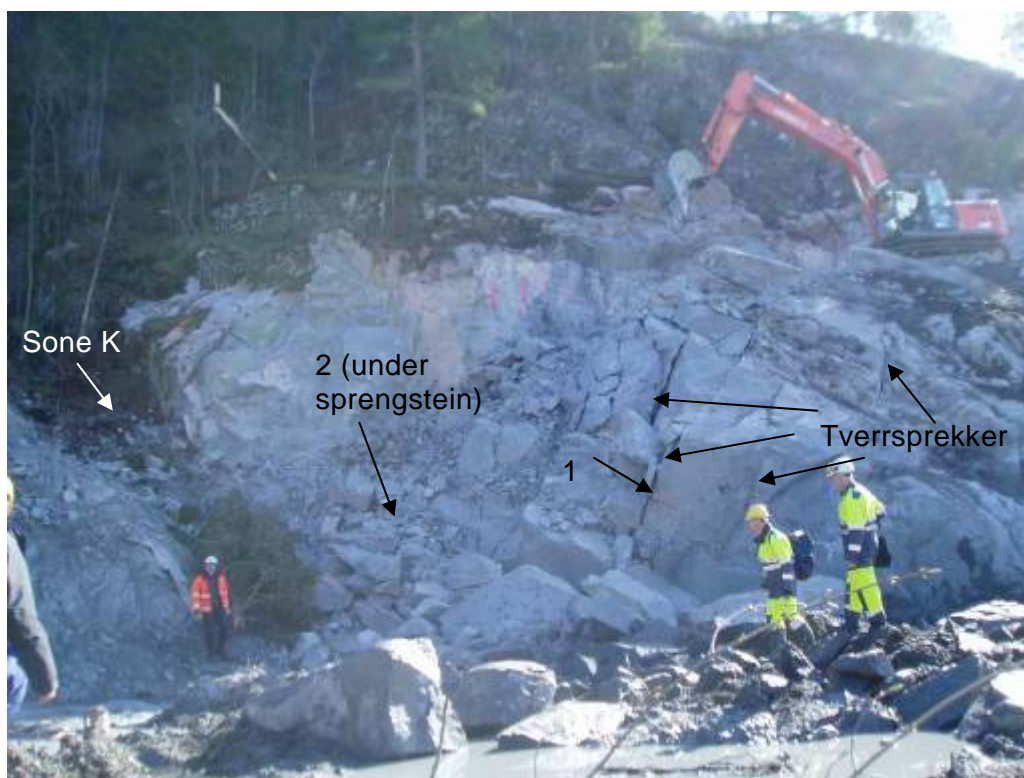
Foto 1. Sprengstein fra salve 19 før utgraving. "1" og "2" er spesielt markerte slepper.

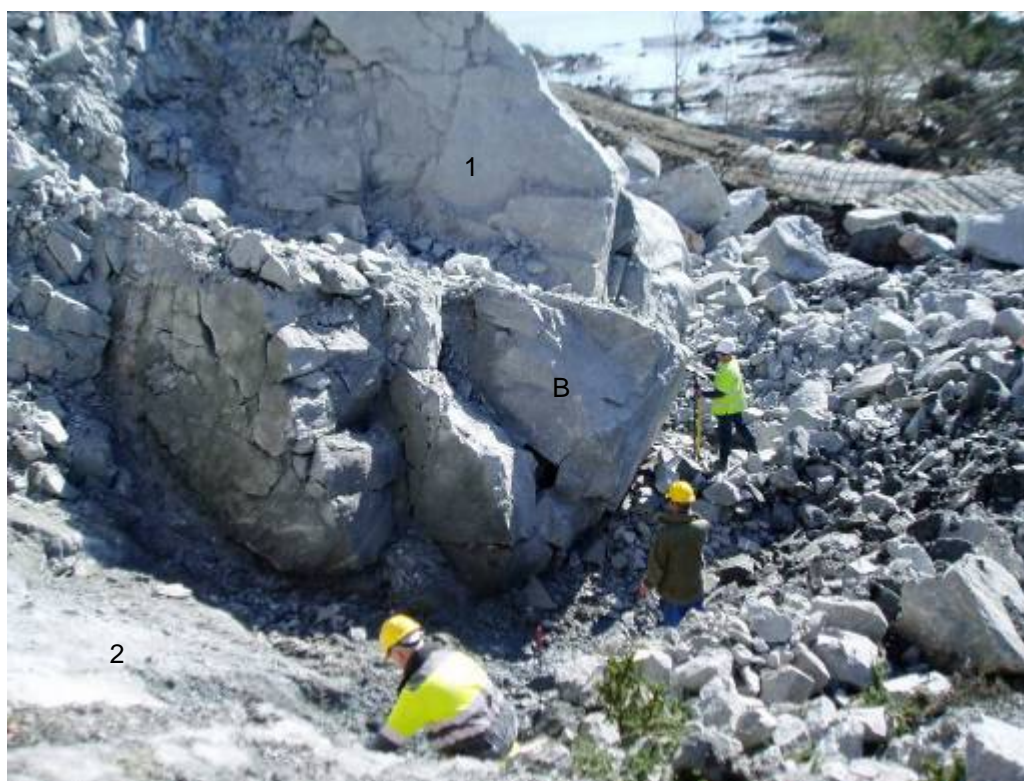
Foto 2. Nedre del av bergmasse som ser ut til å ha glidd ca. 1m langs sleppe 2. Massen er avløst av sleppe 1 i sør. Blokk B i front.
