TVERRÅNES SKJÆRING 2  
MO-BODØBANEN PEL 410-425  
GRUNNUNDERSØKELSE Gk 2377

Ras ved km 502,0 mellom Mo i Rana og Storforshei st., 10/1-71.

# Ras, Mo-Bodo'banen 10/1-71

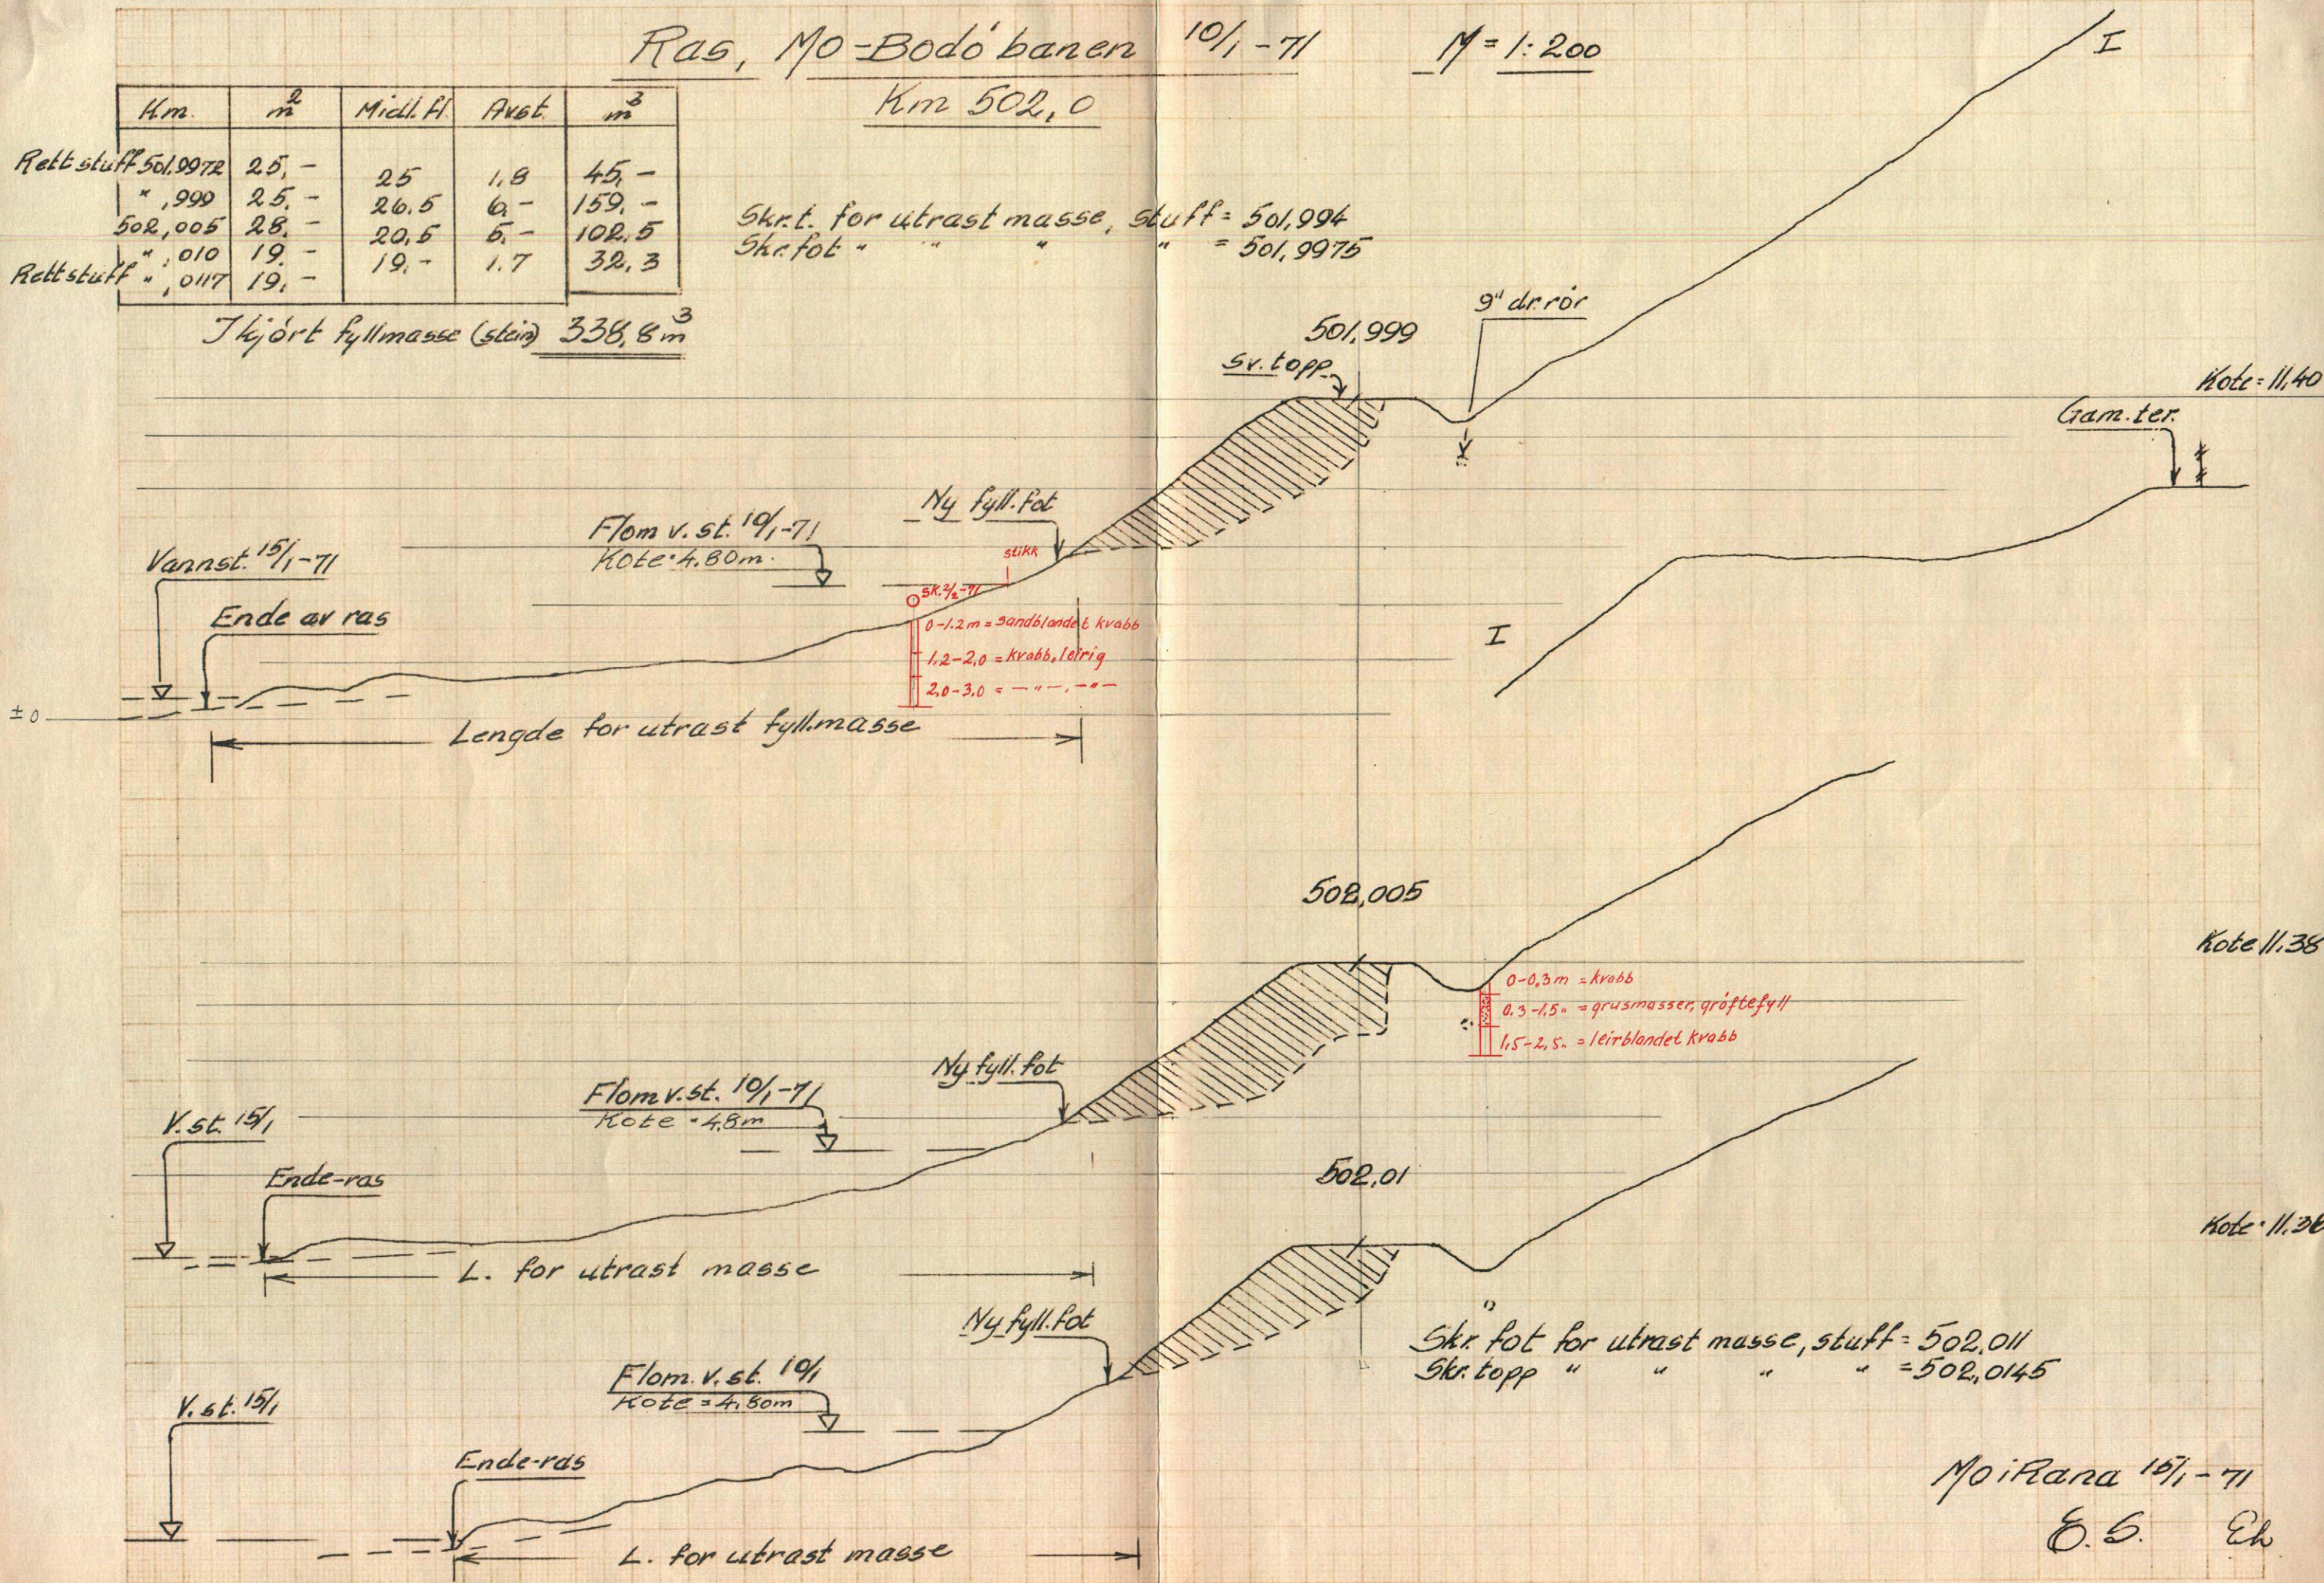
Disse skovlboringer er inntegnet på vedlagte fotokopi av tverrprofiler fra raset. Som det vil bemerkes i skovlboringen utenfor linjegrøfta har man et lag på ca. 0,30 m kvabb og videre ned til 1,50 m er der grusmasser, (ant. grøftefyll.)

Det kan tenkes at foranledningen til utglidningen er vann som er trengt gjennom de løse masser under linjegrøfta og ned til de tettere masser, og ført til en oppbløtning av massene i fyllingen.

Om årsaken til utglidningen med den 502,0, som en kan anslå til ca. 339,0 m<sup>3</sup>, har vi ikke noen sikker forklaring om. Den uvanlige store medføringen, i form av regn, gjorde at markene overalt ble gjennomtrasket av vann, og Etnaselva skg voldsomt, ble 3,80 m i forhold til det den er i dag, som må anses å være omkring normalt. Overflatevann som ikke kunne ikke rinne, da både overflategrøften og den 9" drensgrøft med kummen var i orden, og fylt sin oppgave. En anner derfor at utglidning har skjedd i form av fyllingen forårsaket av elva, i og med at fyllingen var gjennomtrasket av vann, og dermed var lett å veeke ut. Legges ved profiler tatt av rasområdet, som en orientering.

Fyllingen består av et lite fra skjevingen. Lirer ble oppbløtt av den voldsomme nedbøren og vi fikk et cyfunder ras. Under ombyggingen av D6 - ble fyllingen påfylt i bakkene med lite masser. Fyllingsfoten nå sitrer og stiger. E. H. H. H.

Det foreslåes v/graving og kontrollere om det også er lagt  
2 stk.4"drensrør nordover fra kum v/km 501,98+1 og fram til stikkrenne  
v/ca.km 502,04, muligens få et bedre fall i linjegrøften, samt legge  
betonglameller i bunnen av linjegrøfta.
