STIKKRENNE VED RANASFOSS  
KONGSVINGERBANEN KM 45.983  
GK 4355.1

Vedlagt oversendes 2 eksemplarer av geoteknisk rapport, Gk 4355.1  
datert 03.07.90.

STIKKRENNE VED RANÅSFOSS  
KONGSVINGERBANEN KM 45.983  
GK 4355. 1

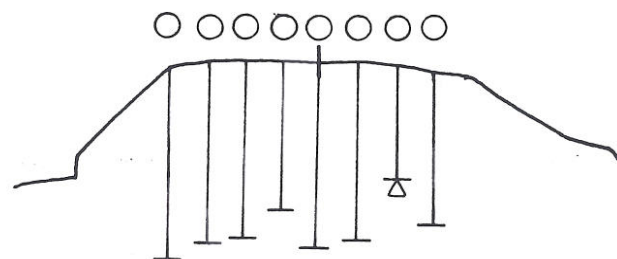
Km 45.981

Sonderingene viser at de øvre 2-3 m av fyllingen består av sand og grus som gradvis går over i mer leirholdige underliggende masser. Bortsett fra en stor stein i 3 meters dybde ved profilet i km 45.981, er det ellers ikke støtt på stein eller tykkere faste lag.

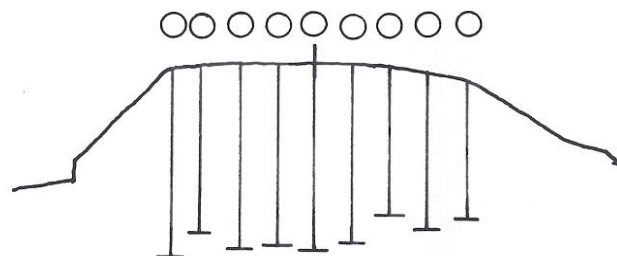
Km 45.985

Slik grunnforholdene framgår av våre sonderinger, skulle det ikke være fysiske hindringer for å gjennomføre rørpressingen. Med tilsvarende pressedybde som på eksisterende stikkrenne vil begge de undersøkte alternativene være mulig å gjennomføre. Ønskes det nye røret lagt dypere, bør alternativet i km 45.985 benyttes. Vi anbefaler pressingen utført av kyndig personell og at pressingen utføres varsomt slik at setninger i sporet unngås. Tistedeværelse av vann kan medføre utvasking og tilhørende setninger.
