R 711 Roald Amundsens veg

### 1. Innledning

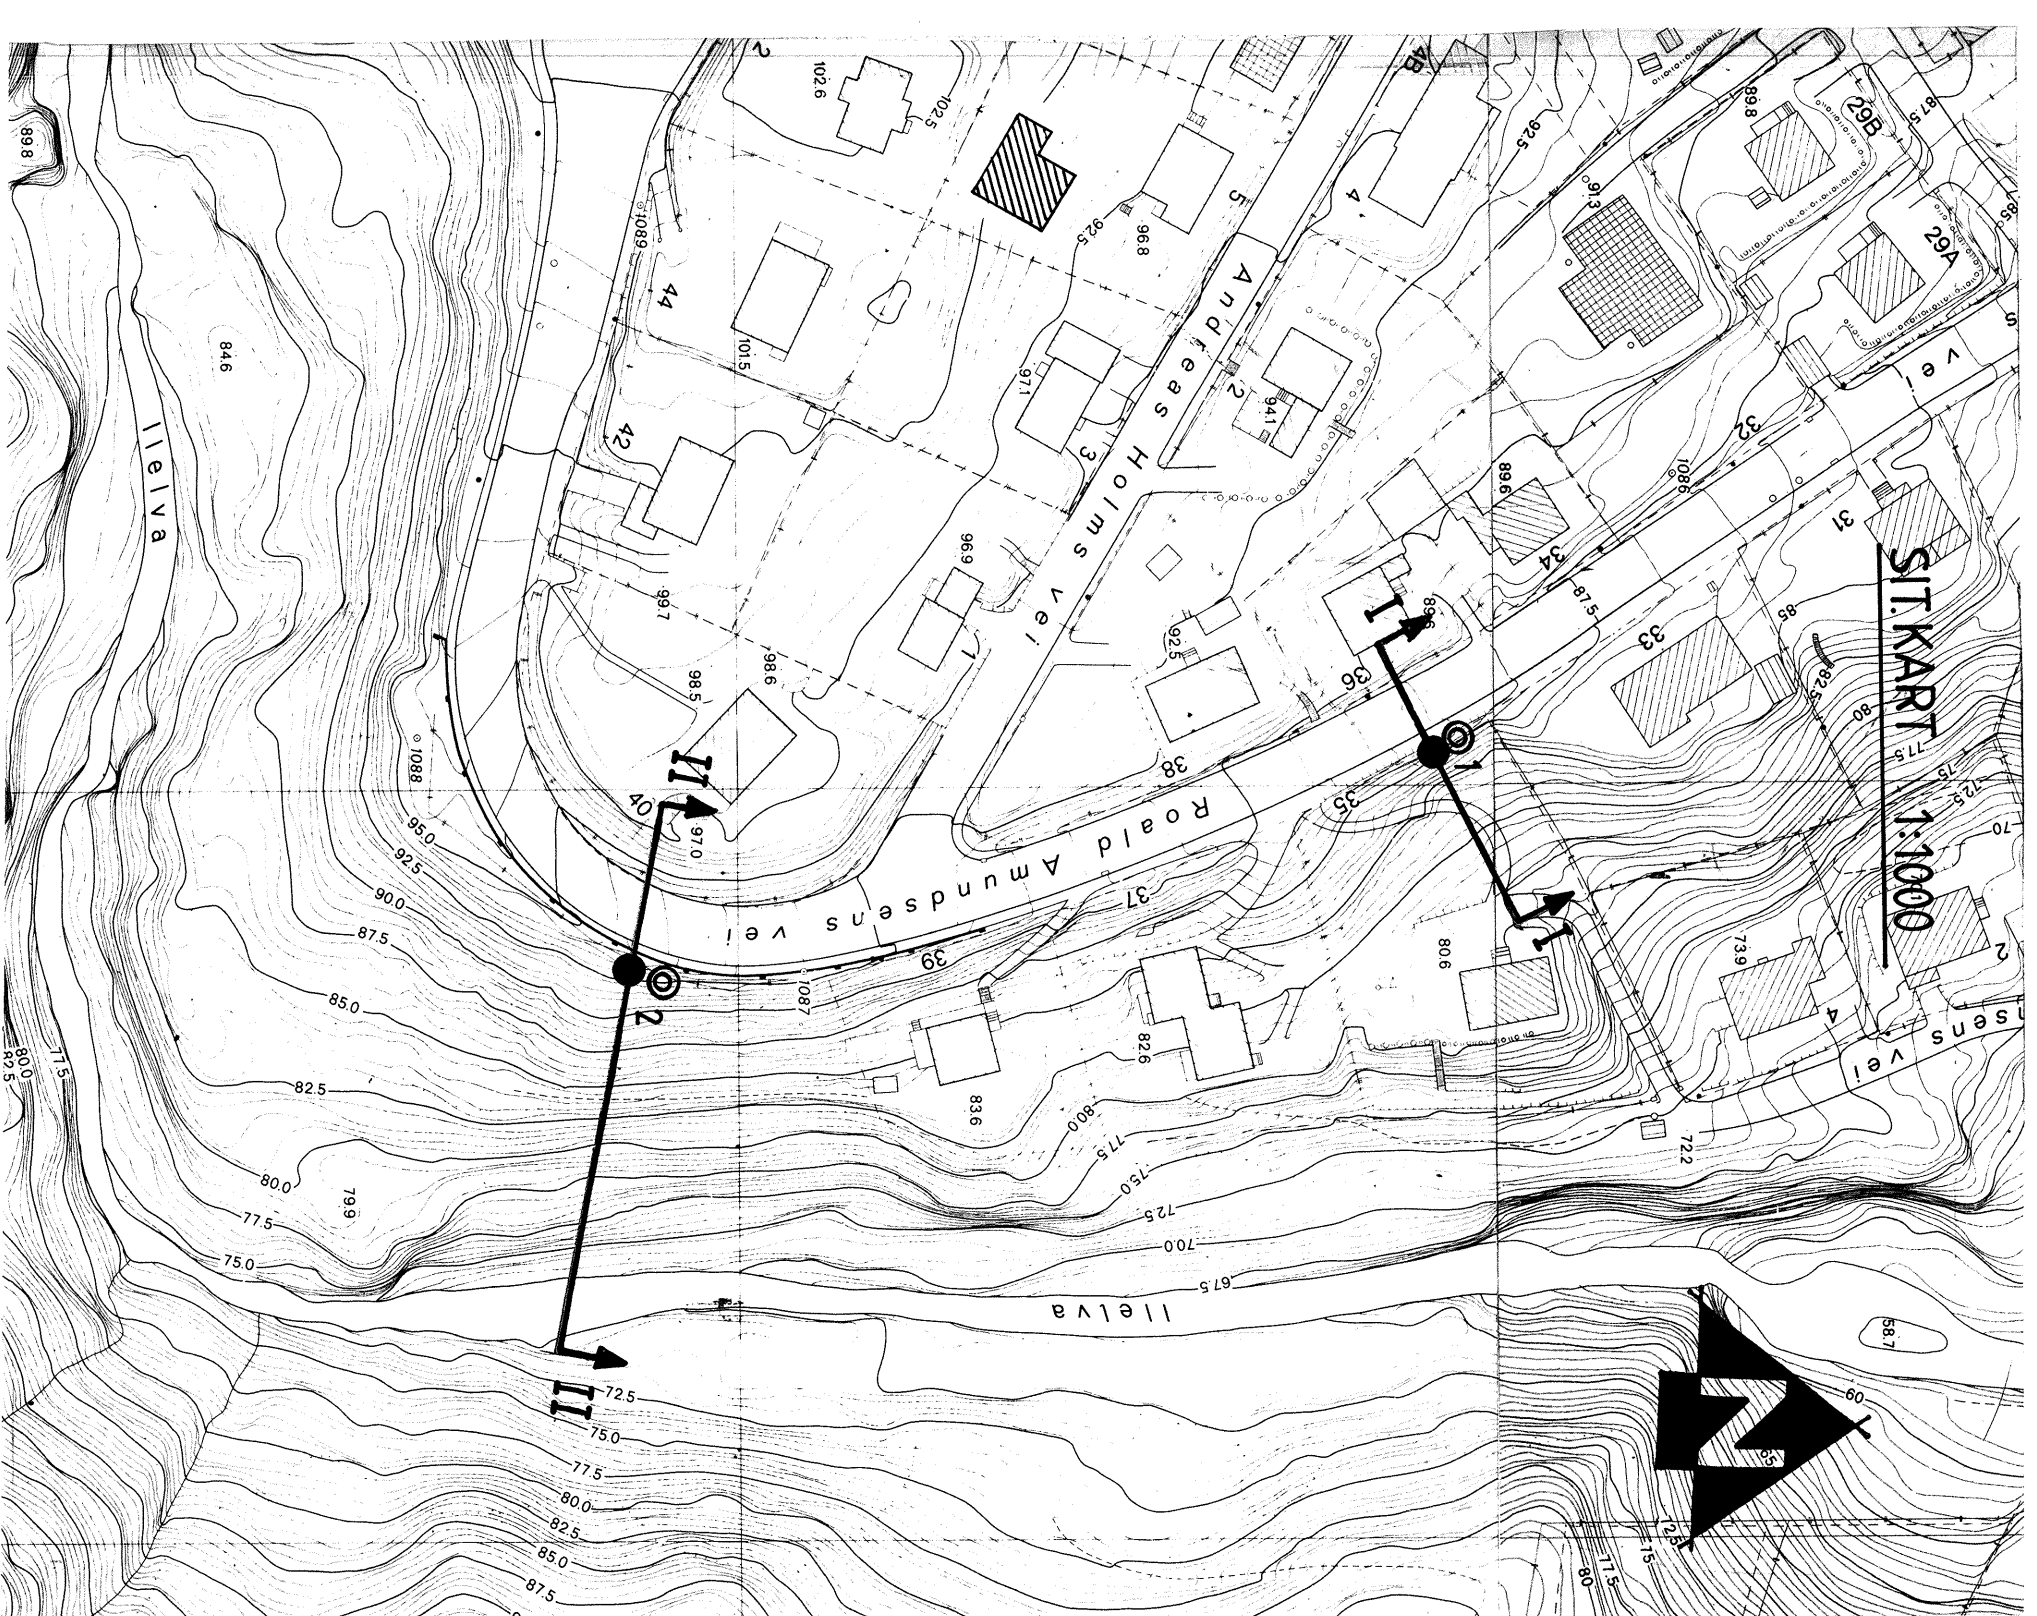
PROFIL I Rold Amundsensv.

De opptatte prøver tyder på at det er humusholdig fyllmasse ned til henholdsvis ca kote + 85,5 i boring 1, og ca kote + 90,5 i boring 2.

Her vil vi foreslå å fjerne fyllmassen og fundamentere muren i det faste laget på ca kote +85.

Muren vil få en høyde på ca 3,5 - 4 m over terreng.

Det vil da være mulig å bygge gravitasjonsmur av tung Trønderblokk.

Økonomisk bør også plasstøpt armert betongmur vurderes.

I begge tilfellene må tilbakefylt masse være av god ikke telefarlig kvalitet, og det må legges drensledning i bunnen. Muren må isoleres mot frost.
