**NSB Bane
Ingeniørtjenesten**

Prosjekt nr.: **Gk4482**
Rapport: **1**
Oppdragsgiver: **NSB Bane Region Øst**
Prosjekt: **Fyllingsutvidelse
Gjøvikbanen, ca km 114**
Dato: **31.05.1996**

Planer for utbedring av ca 250 m lang smal og "urolig" fylling

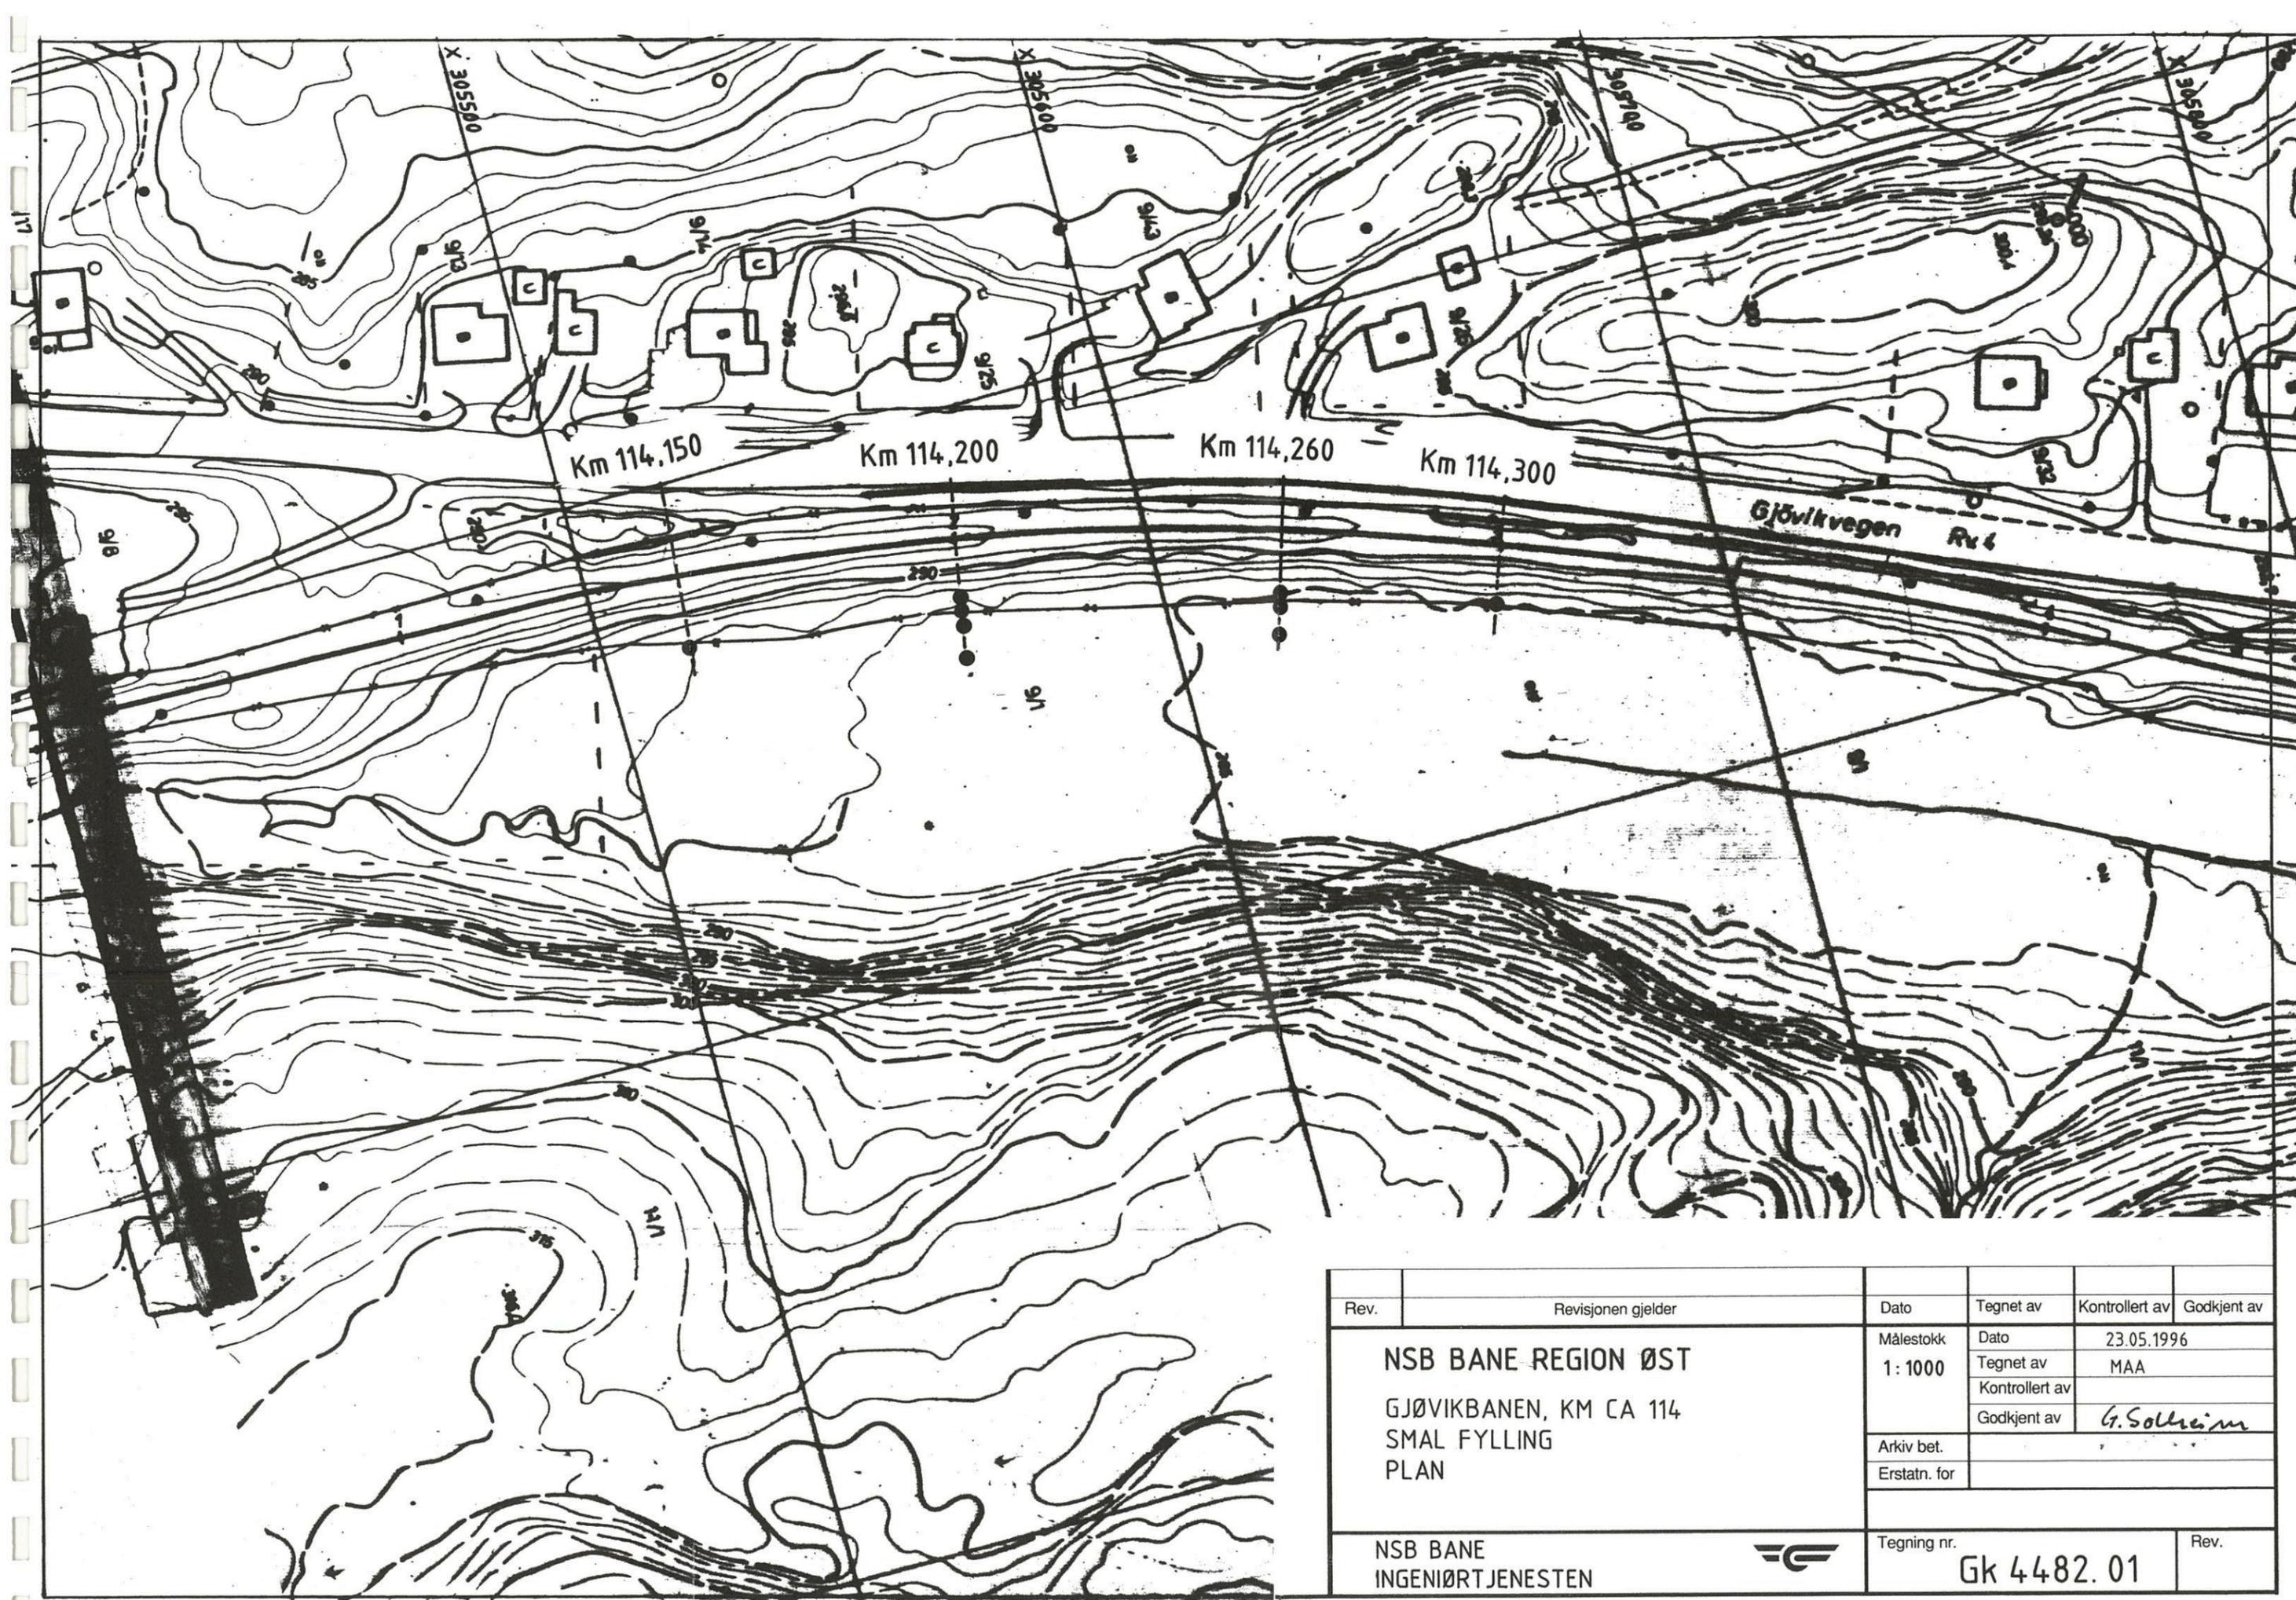
Tegning nr. Gk 4482. 01		Rev.

Det aktuelle området ligger rett nord for Raufoss sentrum før Breiskallen holdeplass, ca km 114,1 - 114,3. Sporet ligger i kurve på ca 6 m høy fylling med Rv.4 på venstre side og et skogs-/myrområde på høyre side. Området er vist på plantegning Gk4482.1 og profiltegning Gk4482.2.

Etter befaring i området ble det utført profilering i karakteristiske profiler og foretatt enkle grunnundersøkelser for å kartlegge grunnforholdene på stedet. Grunnundersøkelsene er utført som dreiesonderinger til fast grunn med håndholdt dreiebormaskin. Totalt er det tatt 9 dreiesonderinger i 4 profiler som vist på tegning Gk4482.1 og Gk4482.2.
