R. 610 SETNINGSSKADER BIRKE - BEINERVEGEN

GRUNNUNDERSØKELSER GEOTEKNISK VURDERING

GEOTEKNISK SEKSJON
PLANKONTORET TRONDHEIM KOMMUNE

R 610 SETNINGSSKADER BIRKEBEINERVEGEN 5

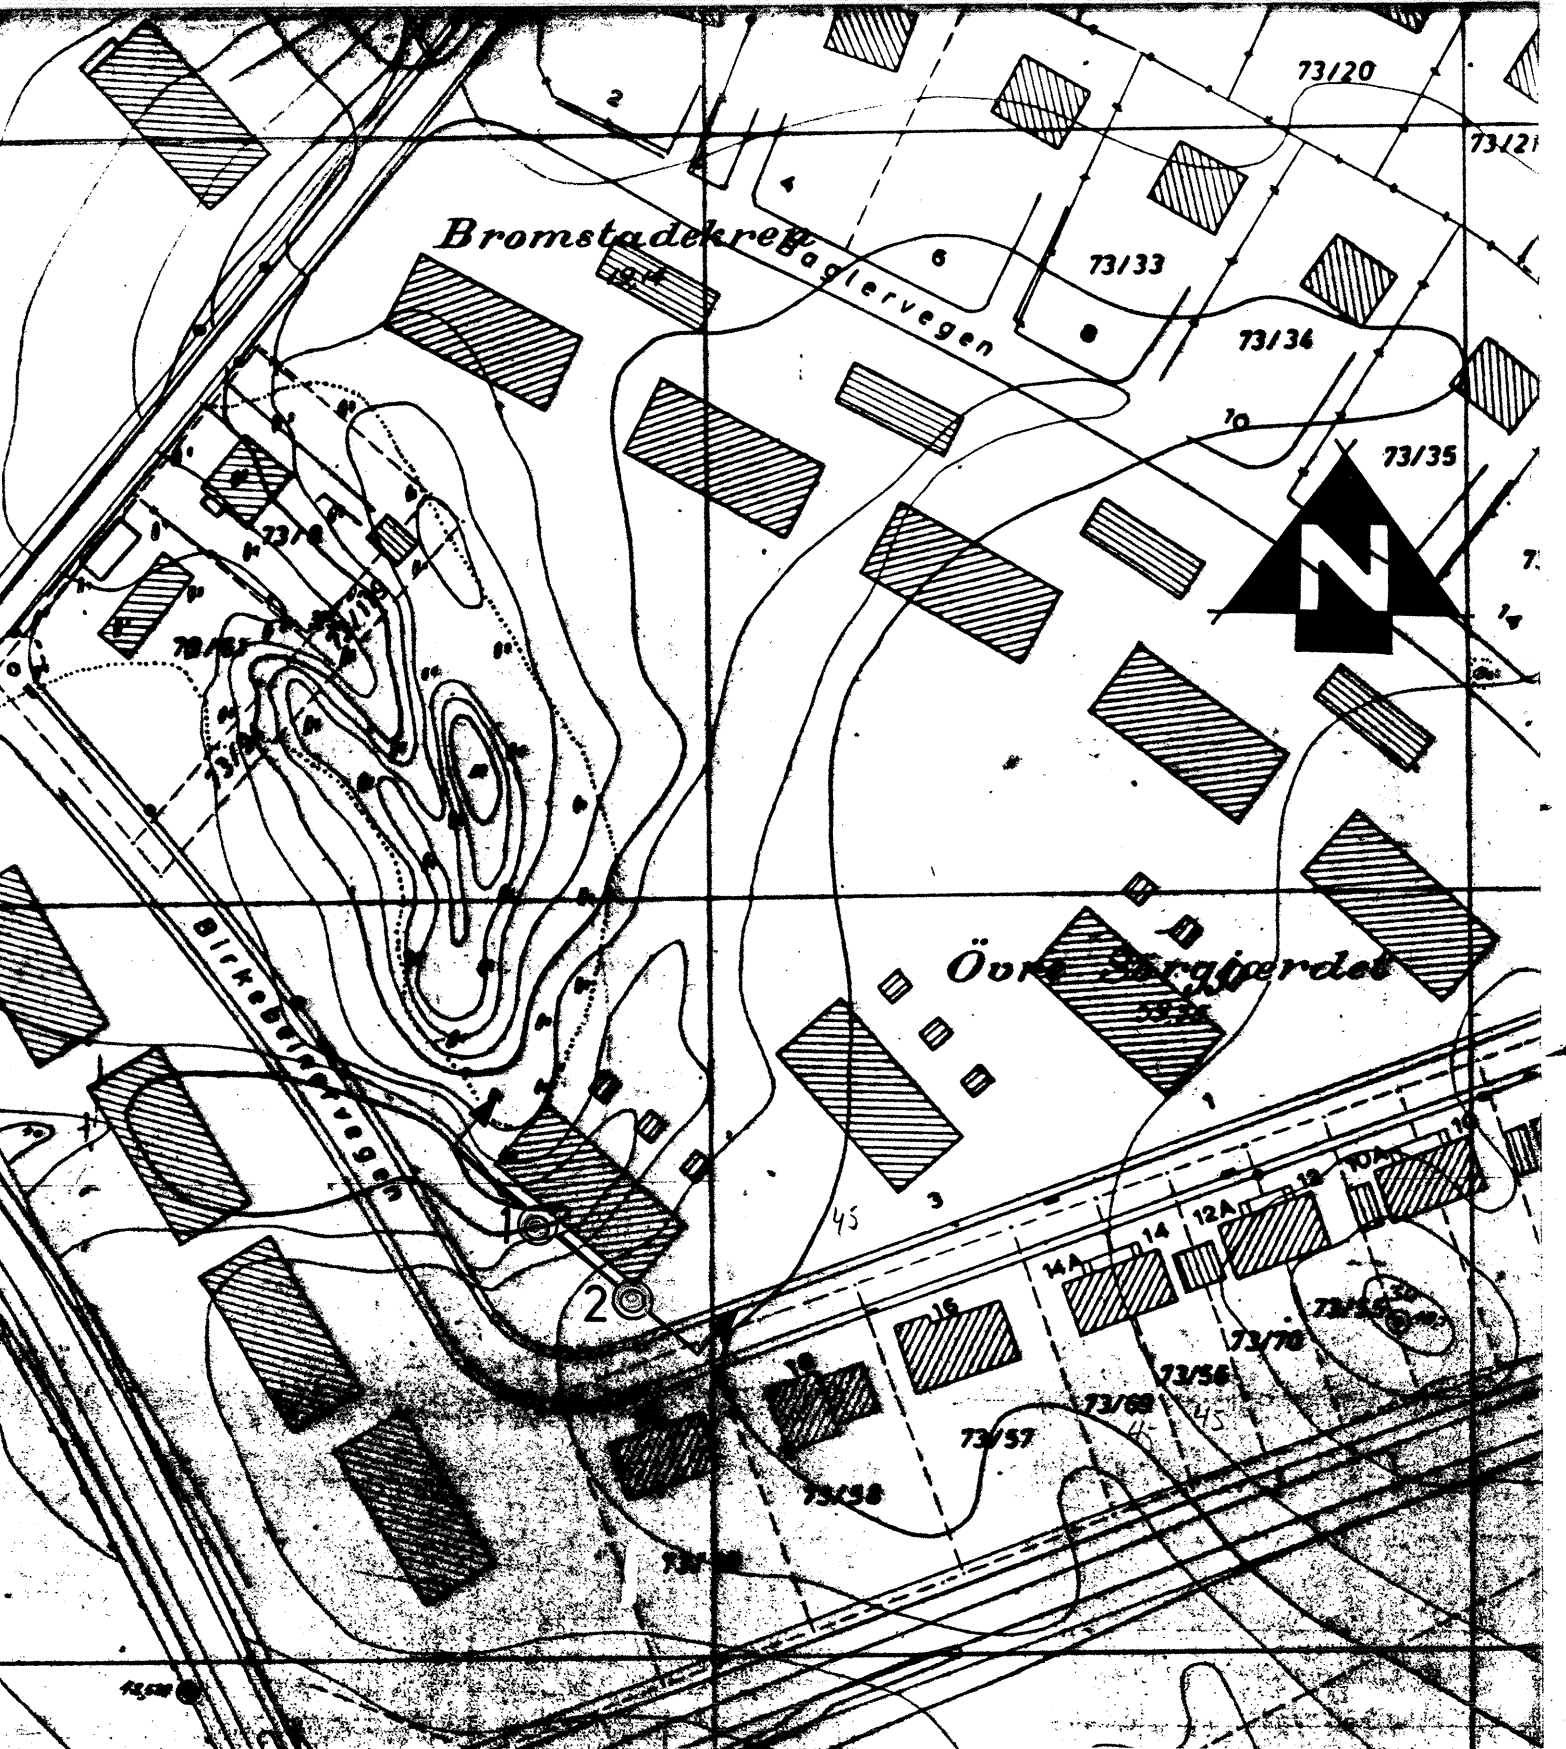
<p>SETNINGSSKADER BIRKEBEINERVEGEN 5</p>	<p>MÅLESTOKK: 1 : 1000</p>
<p>SITUASJONSKART</p> <p>© Prøvetaking</p>	<p>TEGN. AV: K. T.</p> <p>DATO: 6.9.. 82</p> <p>KONTR.:</p>
<p>TRONDHEIM KOMMUNE GEOTEKNISK SEKSJON</p>	<p>RAPP. NR.: 610</p> <p>BILAG: 1</p>

Av situasjonskartet framgår at Birkebeinervegen 5 er plassert tvers over en tidligere dal, hvor det også høyst sannsynlig har gått en bekk. Lengdeprofilen (bilag 2) viser at kjellergolvet i rekkehuset ligger på ca kote +41,9, mens dalbunnen (iflg. kartet) har vært ca 1 m lavere enn dette nivå.

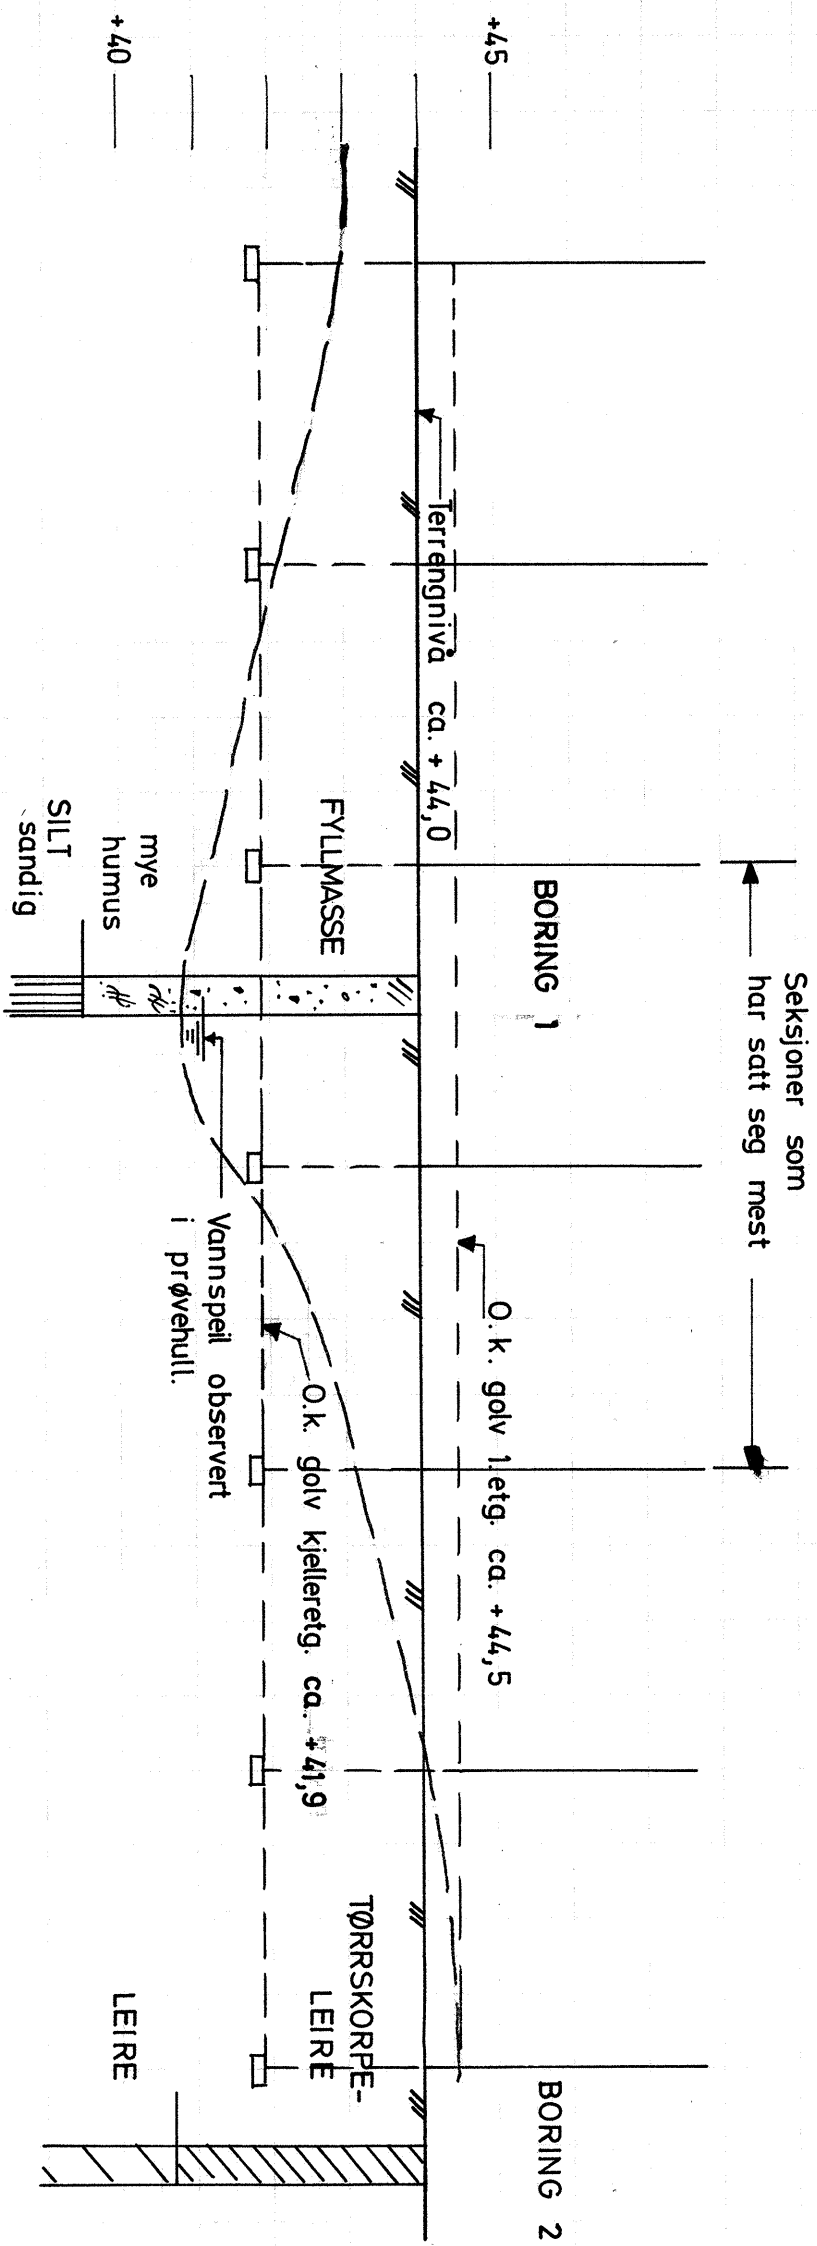
**SETNINGSSKADER
 BIRKEBEINERVEGEN 5**
 Lengdeprofil med boreresultater og tidligere terreng.

Prøvetakingen i hull 1 ved midten av rekkehuset og midt i den gjenfylte dalen viser at grunnen består av fyllmasse til minst 4,5 m dybde, dvs. ca 1,5 m lavere enn dalbunnen. I dette nivå er det påtruffet en sandig siltjordart. Prøvene fra hull 2 ved byggets østre gavlvegg viser imidlertid at de originale løsmassene i området består av fast tørrskorpeleire og leire. Ut fra dette er det trolig at dalen har vært enda dypere enn kartet fra 1913 viser, og at siltmassene påtruffet fra 4,5 m dybde i hull 1 er transportert av bekken.

Resultatene av våre undersøkelser presentert i bilag 2 og 3 tyder klart på at de oppståtte setningsskader i midtre del av rekkehuset har sin forklaring i at huset delvis er fundamentert på fyllmasser utlagt i en tidligere bekkedal.

Prøver tatt opp fra hull 1 viser at det under fundamentnivå, i dybde fra 2,5 til 4 m under dagens terrengnivå er et bløtt, humusholdig og kompressibelt lag. På grunn av belastning fra fundamenter og oppfylte jordmasser omkring huset har det foregått setning i dette laget etter at huset ble bygd, med den følge at veggskivene i midtre del av bygget har fulgt med.

Etter vår vurdering må således setningsskadene i Birkebeinervegen 5 tilskrives mangelfull utførelse av grunnarbeidene da huset ble bygd.

Hvor vidt det er nødvendig å refundamentere midtdelen av huset, vil avhenge av om setningene fortsatt pågår. Dette vil kunne avklares med presisjonsnivellement over en periode på ca 1 år.

Refundamentering vil trolig enklest kunne gjøres med skjøtbare spesialpeler rammet ned fra kjellerne. For å avgjøre omfanget av dette arbeidet er det behov for mer omfattende grunnundersøkelse enn den vi har presentert her.
