**GROVA 8B**  
PROFIL M/ DREIBOR- OG  
PRØVETAKINGSRESULTATER

RAPP. NR.: 423  
BILAG: 2

Sted: GROVA 8 B

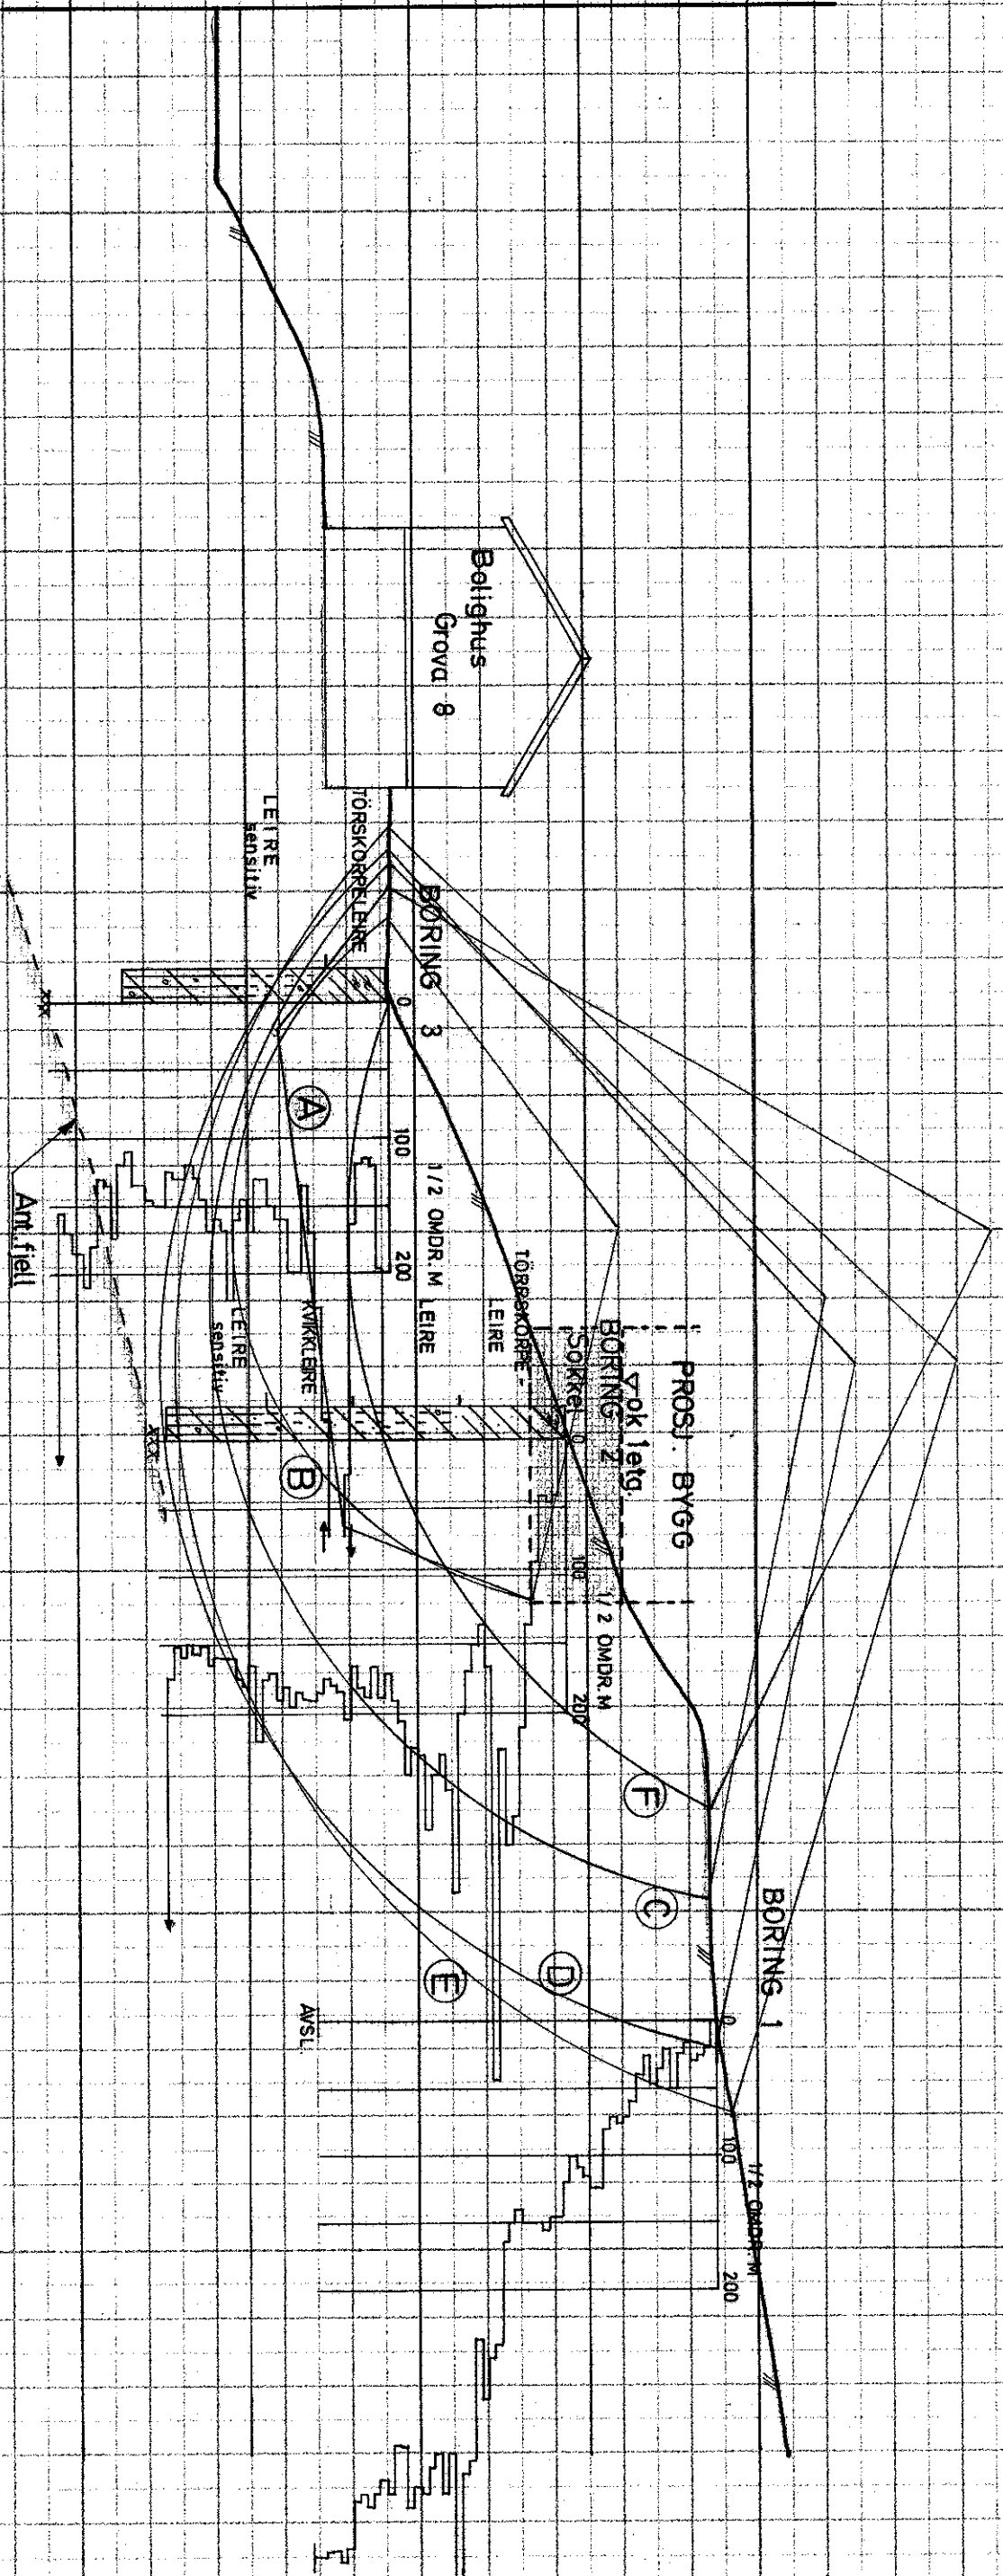
Den aktuelle tomt ligger i skråning med helning 1 : 2 til 1 : 2,5. Grunnen består øverst av tørrskorpeleire i 2 - 3 m tykkelse, som går over til bløt, sensitiv - og kvikk leire. Udrenert skjærfasthet i dette bløtelag er 1 - 3 t/m<sup>2</sup>. Fjell er påtruffet i hull 2 og 3 i henholdsvis 12 og 10 m dybde. Det vises til profiler og borprofiler bilag 2 - 4.

Det er utført stabilitetsberegninger for skråningen slik den ligger idag, v.h.a. de inntegnede sirkelglideflater A-F i bilag 2. Glideflatene A-E er beregnet ved  $S_u$ -analyse (byggetilstanden), og minste beregnede sikkerhet er 1,46. Glideflate F er beregnet v.h.a.  $a\phi$ -metoden (langtidstilstanden) med beregningsresultat  $F = 1.56$ .

Disse beregningsresultater viser at det ikke er fare for at skråningen skal gli ut slik den ligger idag. På den annen side kan det ikke aksepteres at stabiliteten av skråningen bli forverret.

katastrofale følger, og finner vi ikke å kunne tilrå bygging på tomt Grova 8B.
