Ras i fylling ved Nerdal. Pel ca. 8236, Mosjøen-Mo. Tegn. Gk. 417.

Oslo den 6. september 1941.

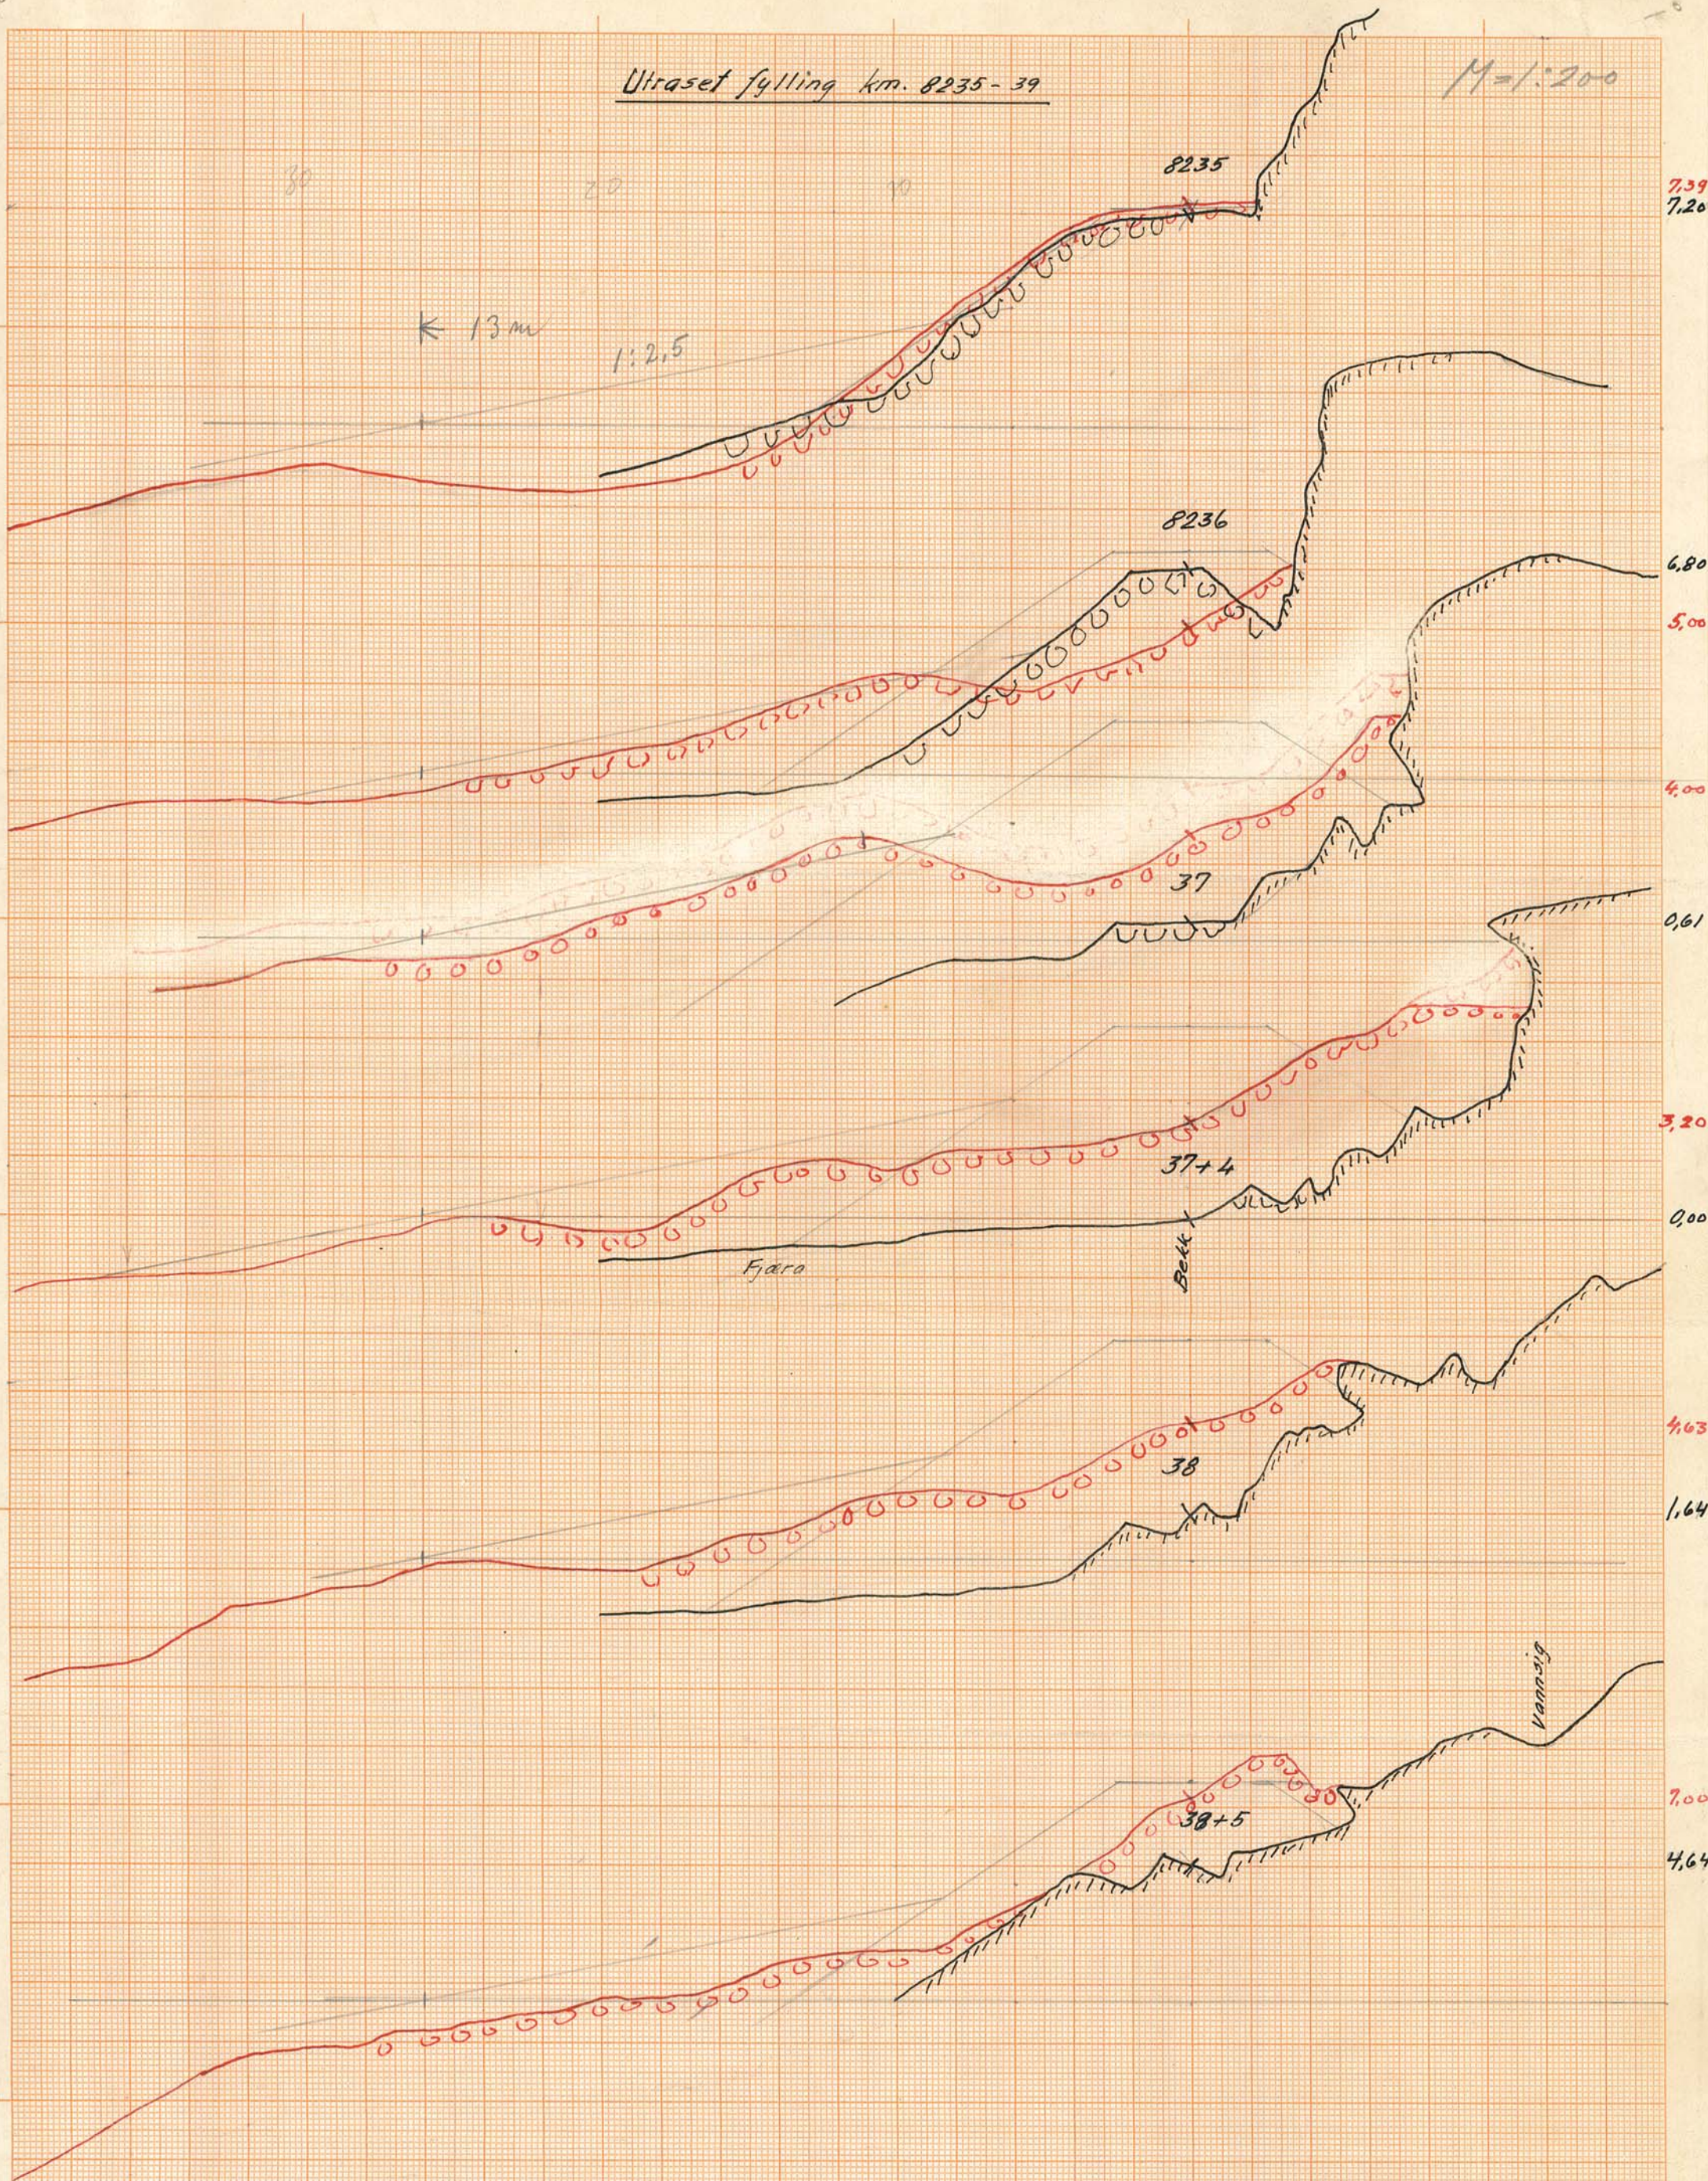
Utraset fylling km. 8235 - 39

Under fyllingsarbeidene for 2 år siden sank fyllingen med mellomrom 1 a 1.5 m om gangen og det antas at den hele synkning kan ha vært 6 a 8 m. Fyllingen var nå ferdig og en del kult lagt ut da den om morgenen den 26/7.41 ved fjære sjø raste ut på strekningen ca. pel. 8235-8239.

Det er foretatt grunnundersøkelser i tverrprofilene 8235 og 8237+4.0 og grunnen består av leire. Mens prøveresultatene i profil 8237+4 viser en vanlig løs og grov leire så er fasthetene i leiren i profil 8235 usedvanlig små og leiren har en slapp konsistens til stort dyp. Dette tyder på at leiren i sistnevnte profil har vært i bevegelse til stort dyp. Til tross herfor er de utraste masser i profil 8235 vesentlig mindre enn i profil 8237+4 og dette igjen tyder på at glidningsretningen har vært på skrå bakover i linjen. Av boreringsresultatene fremgår det også at grunnforholdene er dårligere jo lenger en kommer ut fra fyllingsfoten. Da terrenget også her har større heldning enn nærmere fyllingsfoten er det neppe riktig å legge ut en vanlig horisontal kontrafylling til stabilisering av de nye fyllmasser. Det er sansynlig at en slik kontrafylling vil sige ut over sammen med den utenfor liggende skrå bunn.

Det foreslås at terrenget dekkes og oppbygges i flukt med sjøbunnen, på tegningen er antydning 1:5 gjennom et punkt som ligger 26 m venstre og på kote 0. Disse masser bør bestå av stein eller grus. I de underliggende masser som nylig har vært i bevegelse og derfor har sigetendenser er det vanskelig beregningsmessig å påvise den fornødne sikkerhet mot ny utglidning, men massene vil når de får ligge i ro "ta seg" ): få en større fasthet. Den ferdige fylling bør i lengst mulig tid prøvebelastes ved opplegging av stein svarende til f.eks. dobbelt togvekt.
