**TRONDHEIM KOMMUNE**  
**TEKNISK AVDELING**  
**GEOTEKNISK SEKSJON**  
HOLTERMANN SV. 1, 7004 TRONDHEIM

<b>Oppdragsgiver:</b> Anleggsseksjonen		<b>Oppdrag v/:</b> Avd.ing. Lars Aune	
<b>Oppdrag:</b> R.695-4 LEIRFOSSVEGEN. UTGLIDNING STØTTEMUR			
<b>Sted, dato:</b> Trondheim, 09.03.89.			
<b>UTM- referanse:</b> Nr. 69 8 294		<b>Sted:</b> Leirfossen	
<b>Emneord:</b>			
<b>Feltarbeid utført:</b>		<b>Antall tekstsider:</b>	<b>Antall bilag:</b>
<b>Sammendrag:</b>			
<b>Seksjonsleder:</b> Arnstein Watn		<b>Saksbehandler:</b> E. Romstad

R.695-4. LEIRFOSSVEGEN, UTGLIDNING AV STØTTEMUR.

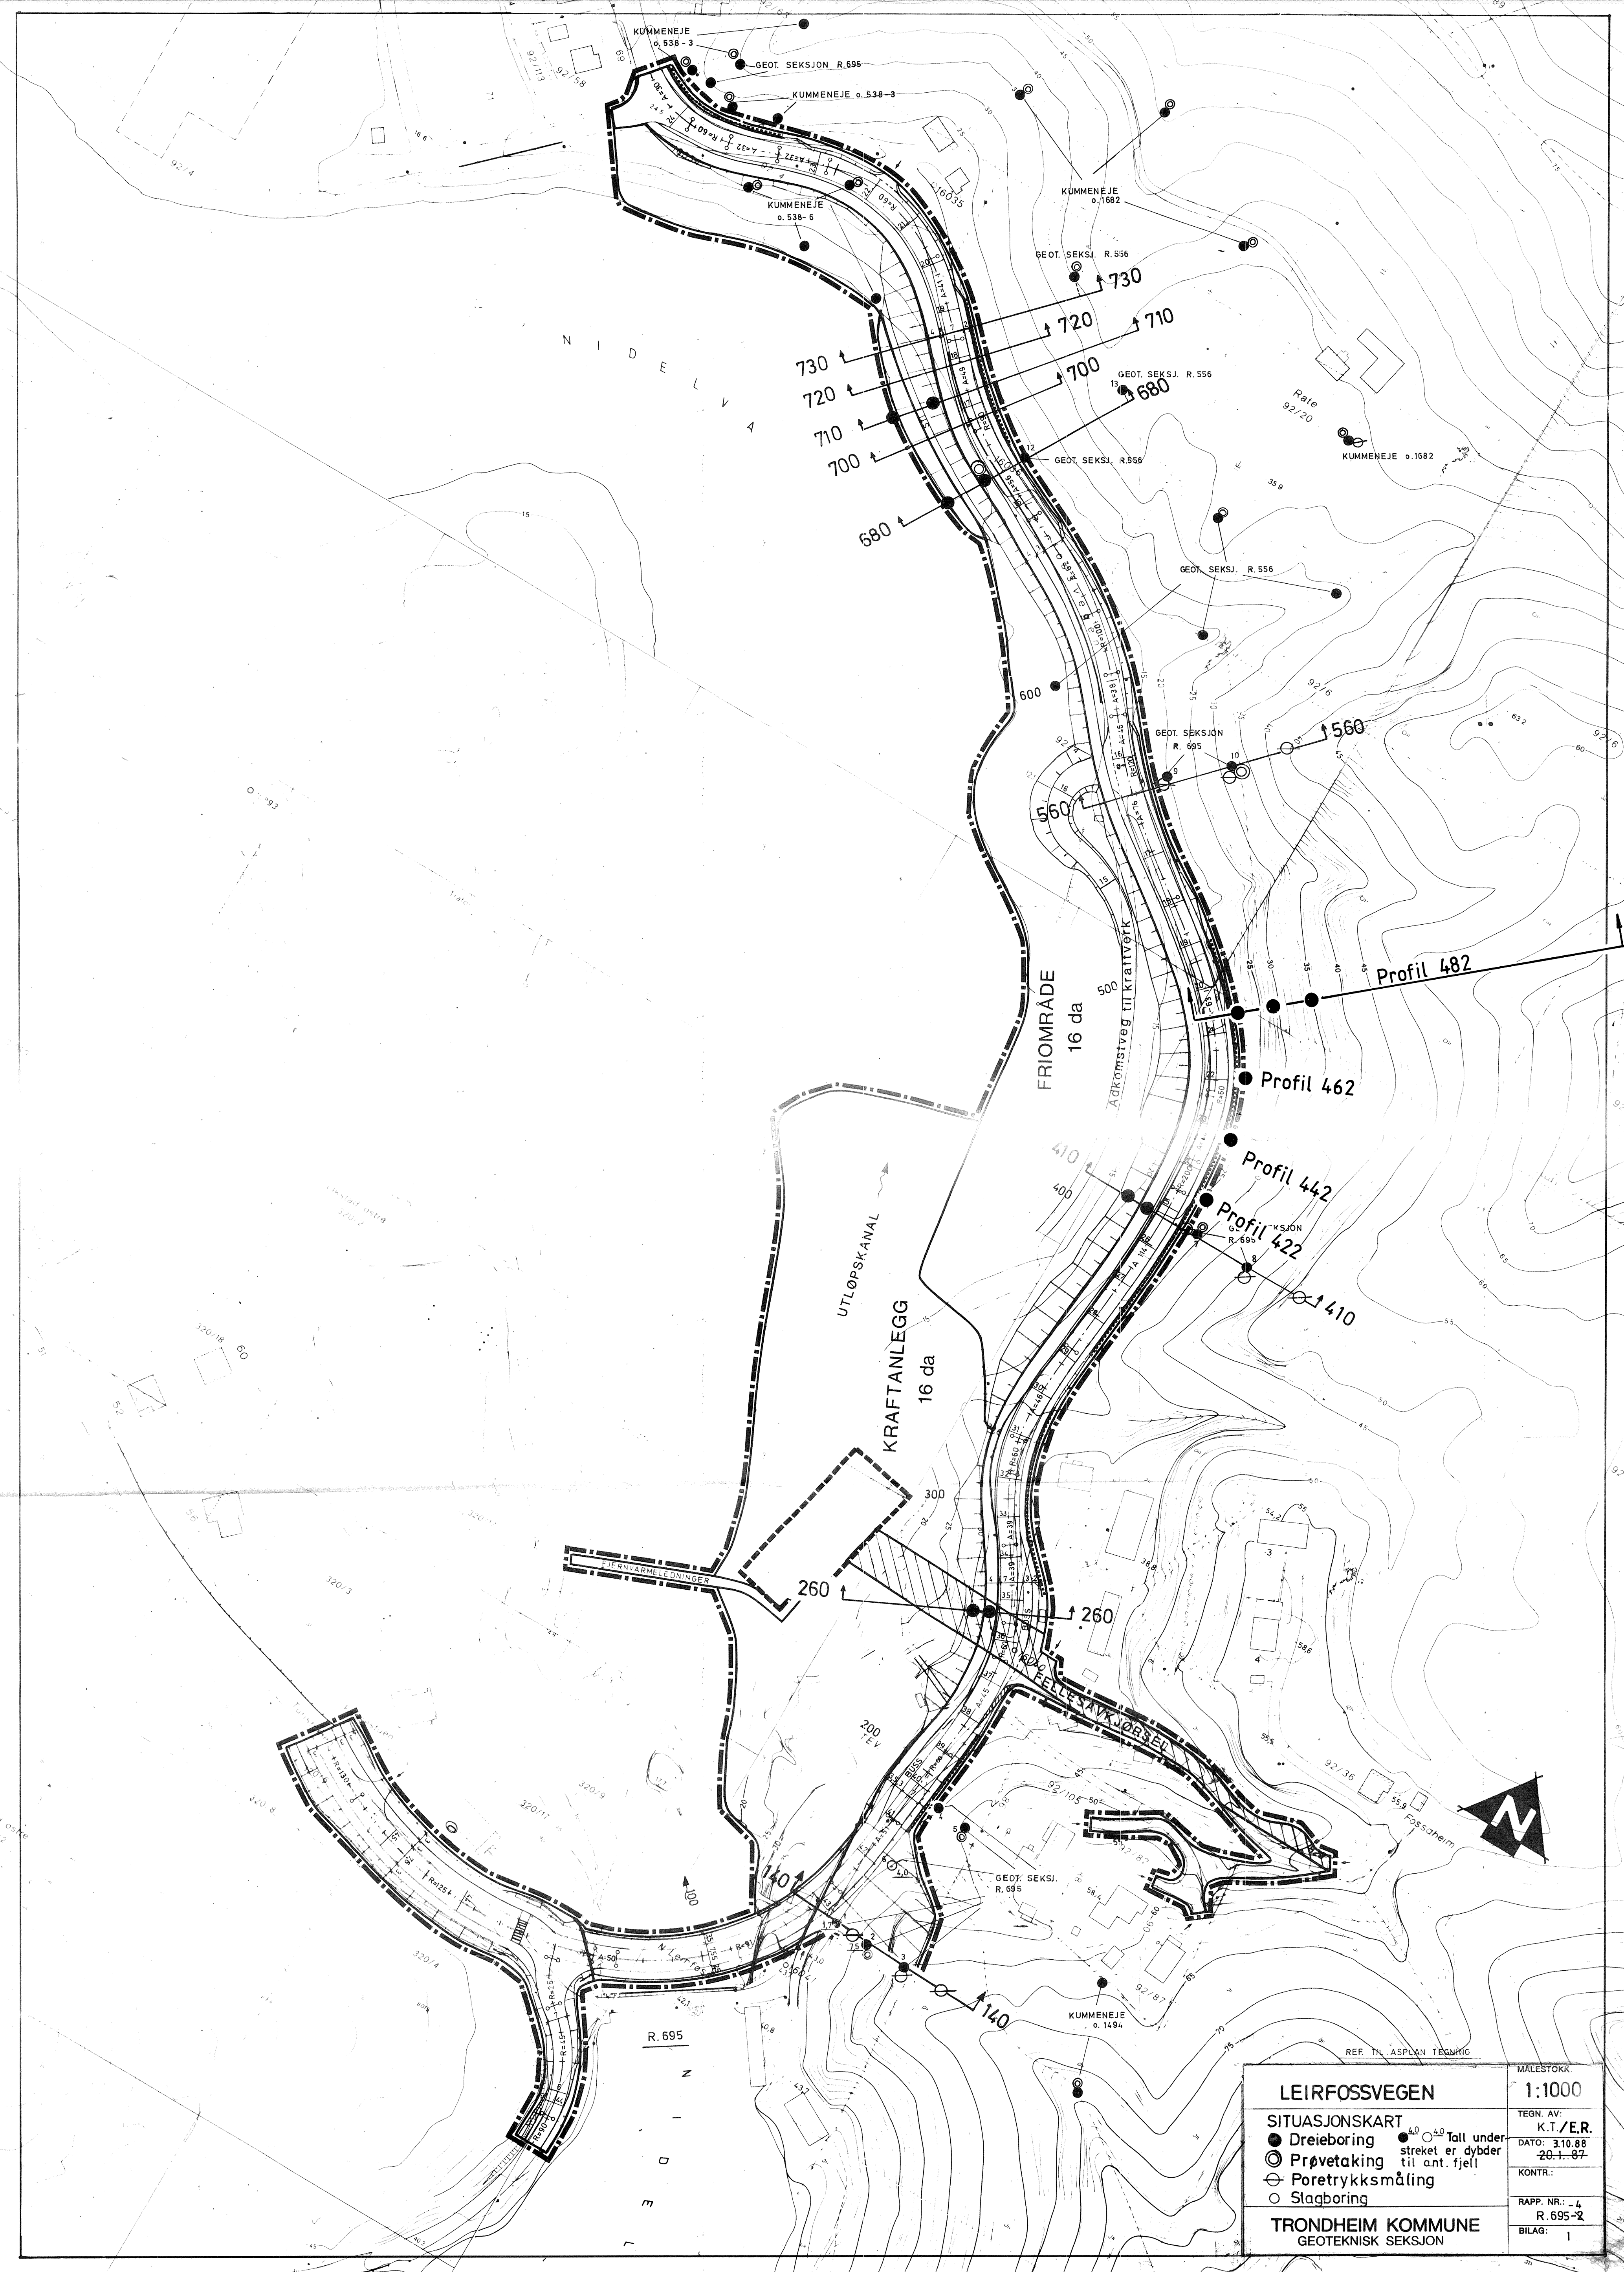
<b>LEIRFOSSVEGEN</b>		MÅLESTOKK <b>1:1000</b>
SITUASJONSKART		
● Dreieboring	○ Tall under streket er dybder til ant. fjell	TEGN. AV: K.T./E.R.
⊙ Prøvetaking		DATE: 3.10.88 20.1.87
⊖ Poretrykksmåling		KONTR.:
○ Slagboring		RAPP. NR.: -4 R. 695-2
<b>TRONDHEIM KOMMUNE</b>		BILAG: 1
GEOTEKNISK SEKSJON

I desember 1987 oppsto det store deformasjoner på den nybygde blokksteinmuren ved profil 500 i Leirfossvegen, jfr. situasjonskartet i bilag 1.

Borpunktene er plassert som vist på situasjonskartet i bilag 1, og boreresultatene er framstilt i bilag 2 og 3.
3. GRUNNFORHOLD

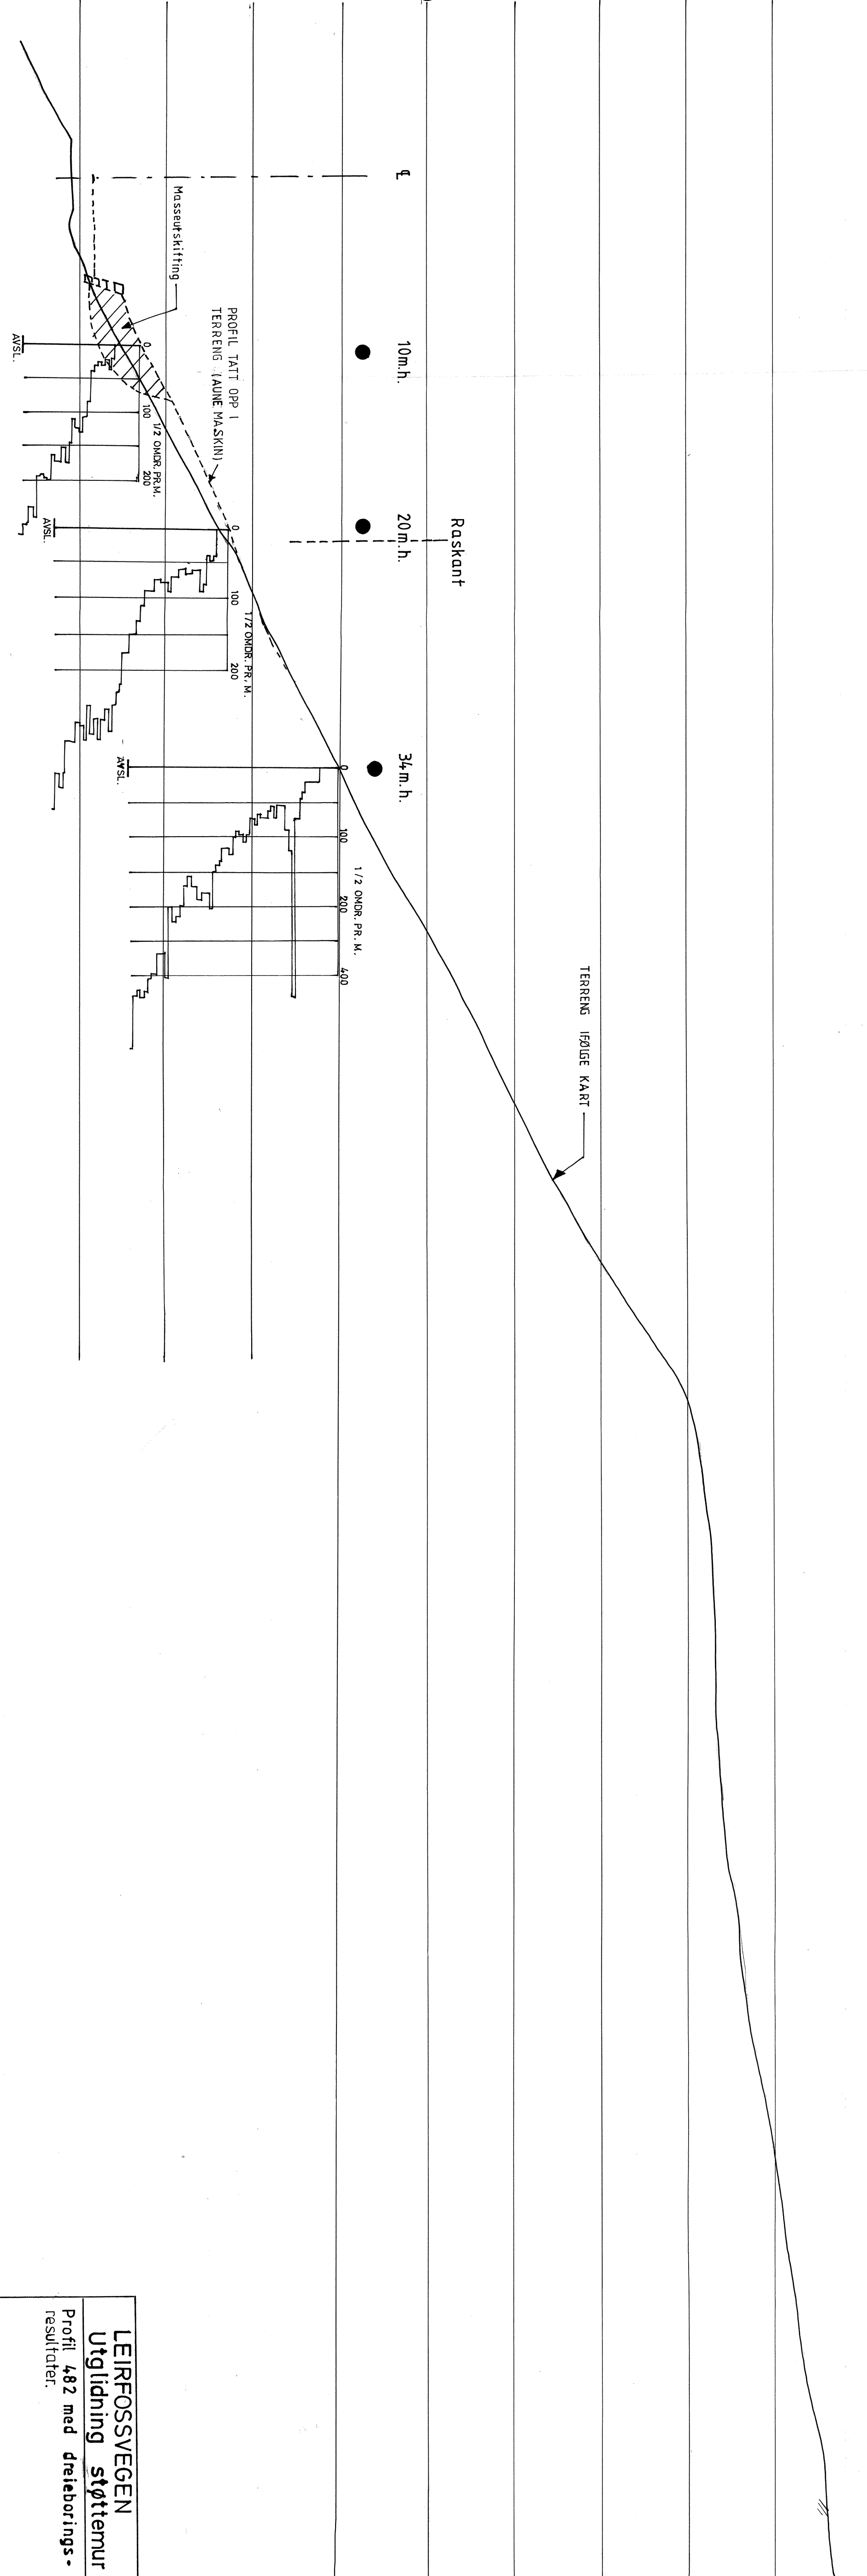
Profil 482 med dreieborings-  
resultater.

Sonderingsmotstanden er imidlertid relativt liten like under overflata. I profil 482 er det registrert maksimum ca. 1,5 meter synk uten dreieing av boret. Dette indikerer bløtere eller løsere lagret masse. Slik masse har normalt mindre styrke og har dermed ikke den samme stabiliteten som fastere masse.
