R. 585-9 HEGGSTADMOEN
EROSJONSFARE LANGS BEKK E6-SØRA

GRUNNUNDERSØKELSER
GEOTEKNISK VURDERING

16.11.. 87
GEOTEKNISK SEKSJON
PLANKONTORET TRONDHEIM KOMMUNE

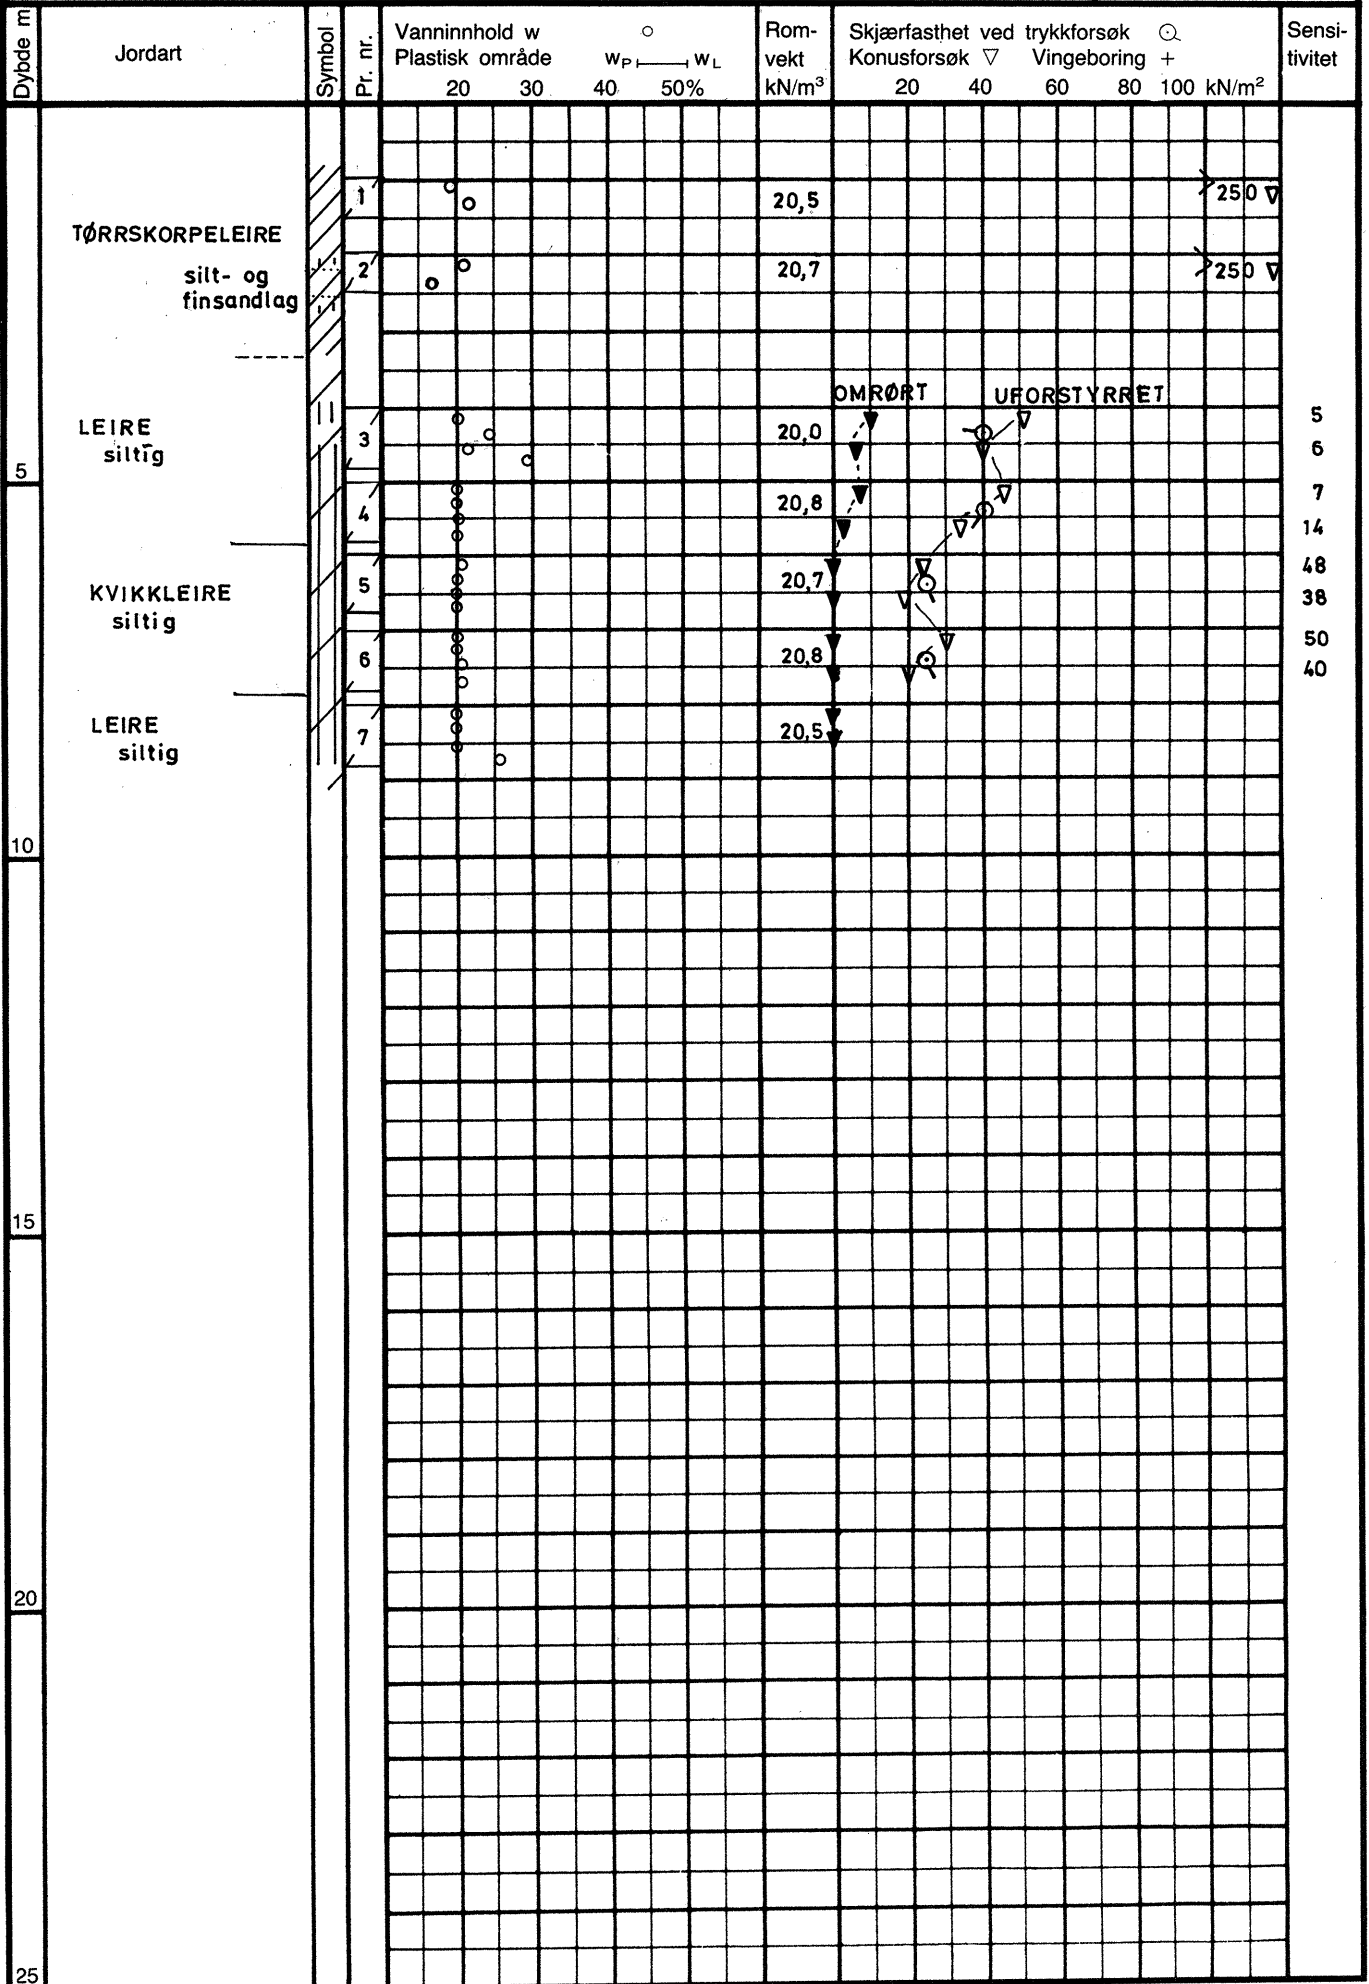
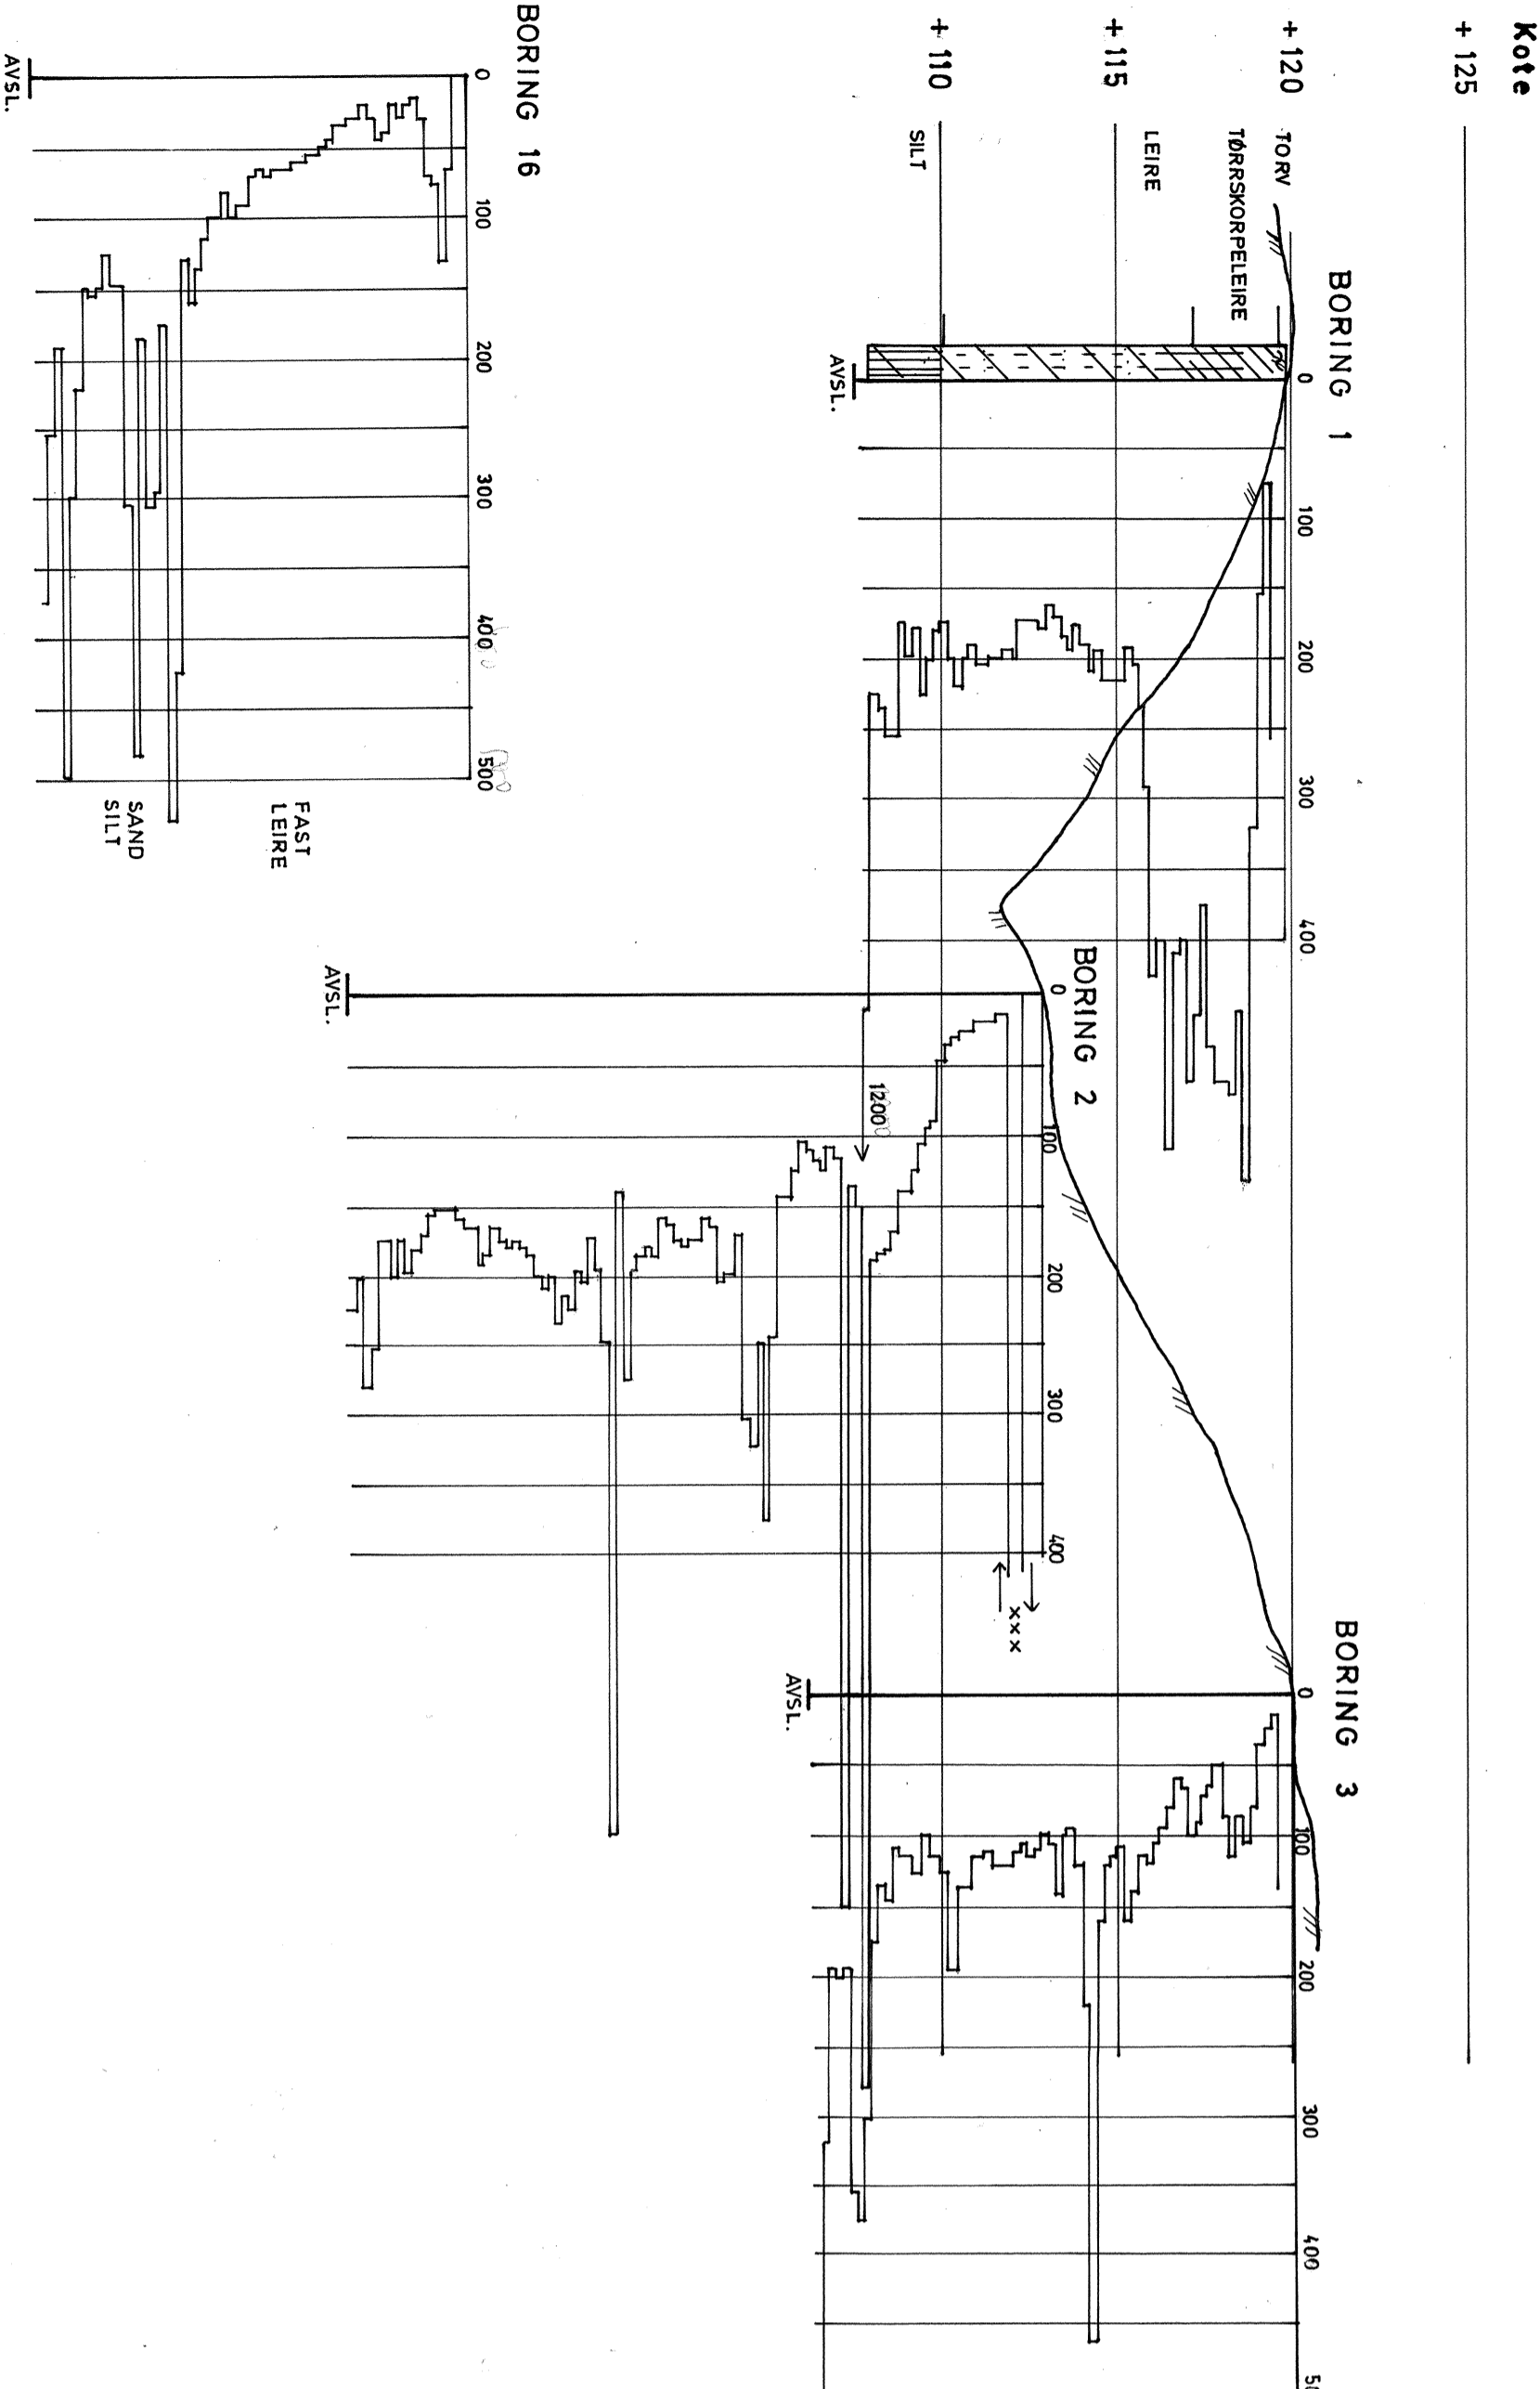
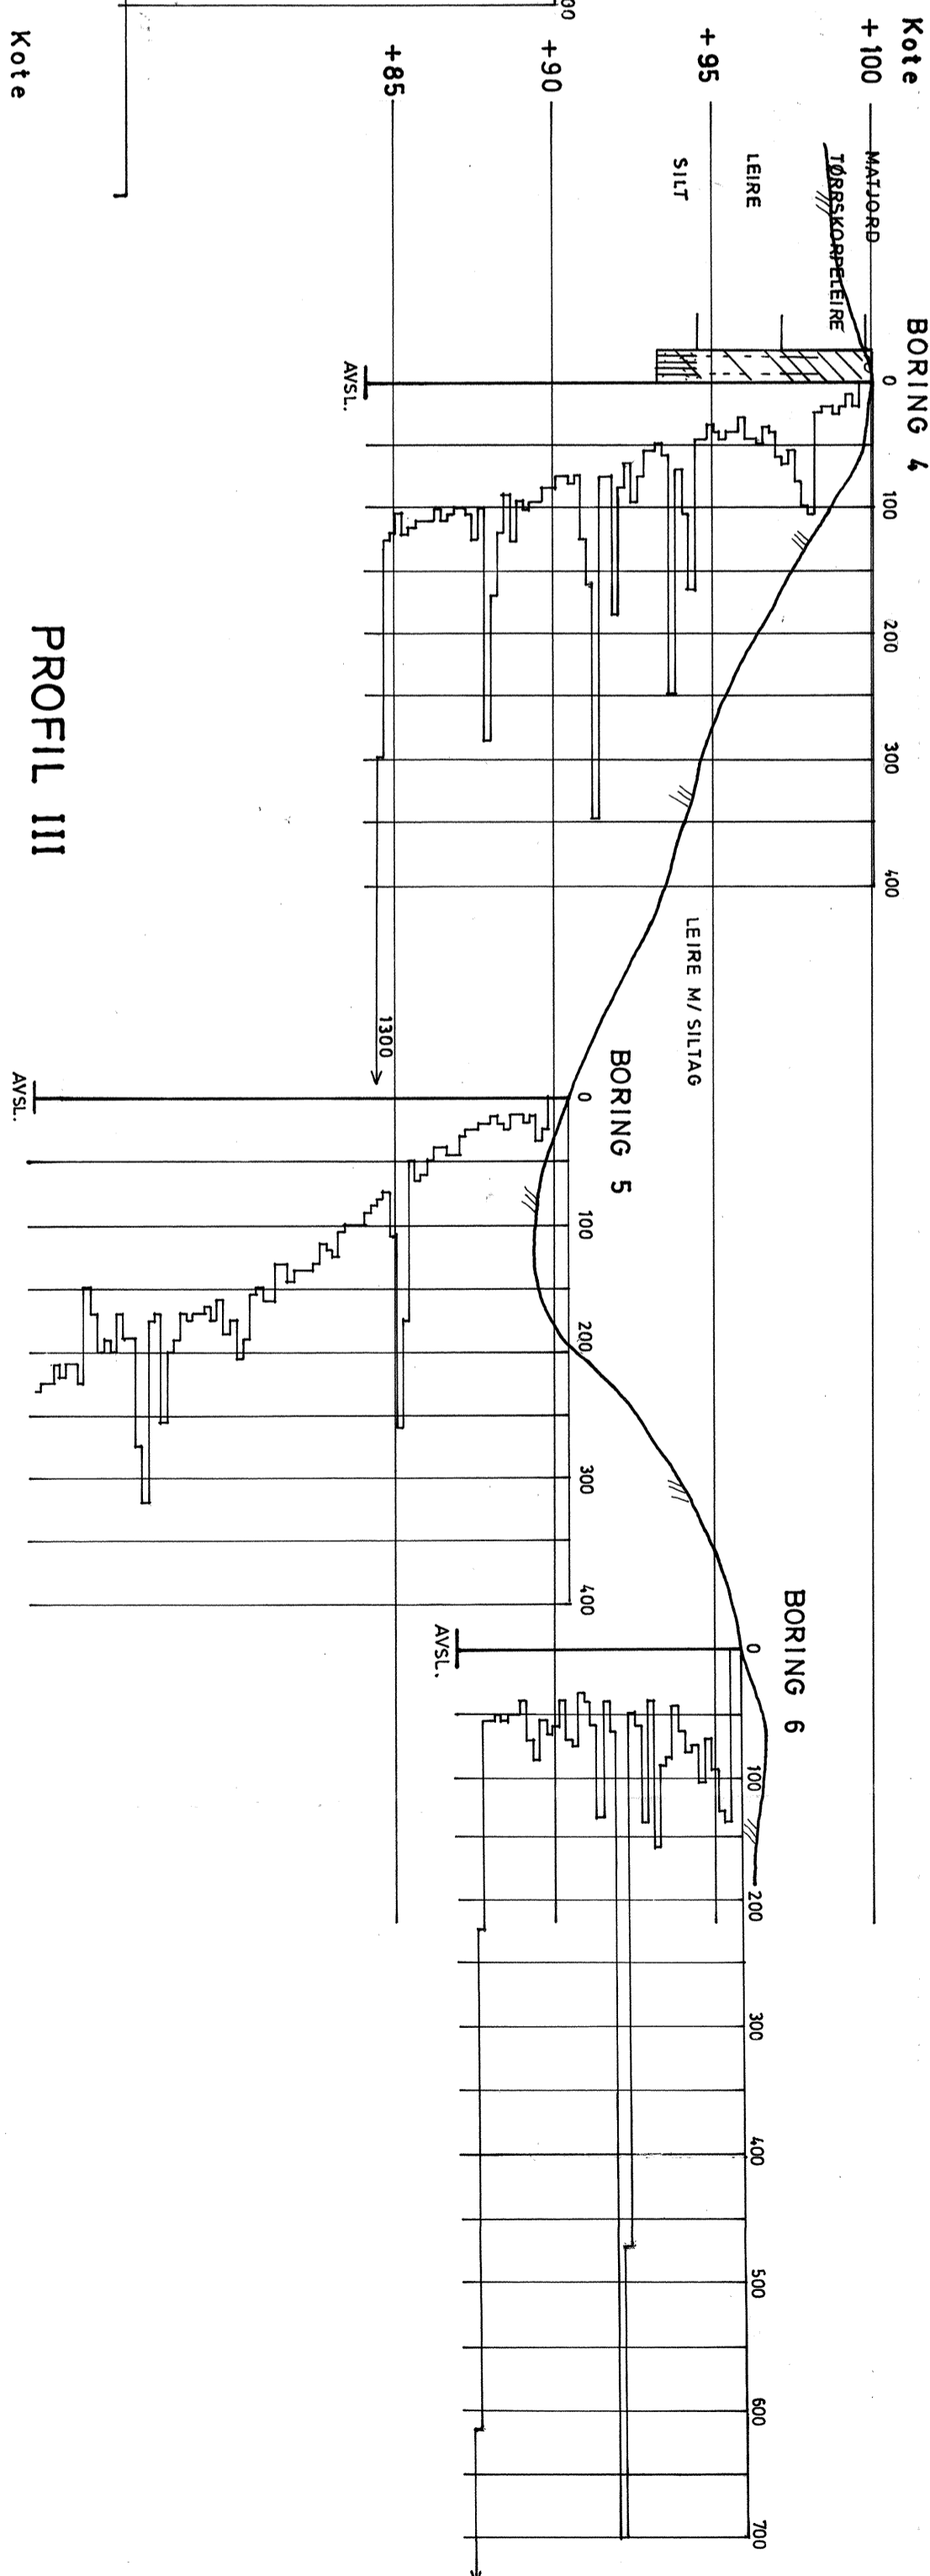
PROFIL I, II, III OG BORING 16

Dalsidene langs den øvre delen av bekken (profil I - III) har skråningshelningar opp mot 1:1,2. Normalt har skråningane helningar 1:1,4 - 1:1,8, og høgder opp mot 11 m.

Utrekningar som vi har utført, viser låg rek-nemessig stabilitet mot djupe utglidningar i skråningane nord for Leersbekken. Heller ikkje overflatestabiliteten i skråningane på denne strekninga er tilfredsstillande. På fleire stader langs bekken kan ein sjå merke etter sig/mindre utglidningar i dalsidene. Erosjon av relativt lite omfang i botn av dalen kan derfor føre til auka aktivitet (ras/sig) i skråningane ned mot bekken.

I den øvre delen av bekkedalen, nord for Leers-
bekken, er stabiliteten både med tanke på djupt-
gåande utglidningar og glidningar ved overflata
ikkje tilfredsstillande.

Med den dårlige stabiliteten ein har i skråningane, kan sjøl relativt liten graveaktivitet i dalbotnen utløyse ras.

På grunn av at leira stort sett er lite sensitiv reknar vi imidlertid ikkje med at eventuelle ras langs den øvre delen av bekken vil bli av dramatisk karakter. Ras kan imidlertid føre til negative driftsmessige konsekvensar for grunn-eigarane i området.

I tilfelle at det blir erosjon av alvorlig karakter, vil det bli aktuelt å sette i gang sikringstiltak. Aktuelle tiltak er da: steinsetting, bygging av tersklar, eventuelt også gjenlegging i røyr.

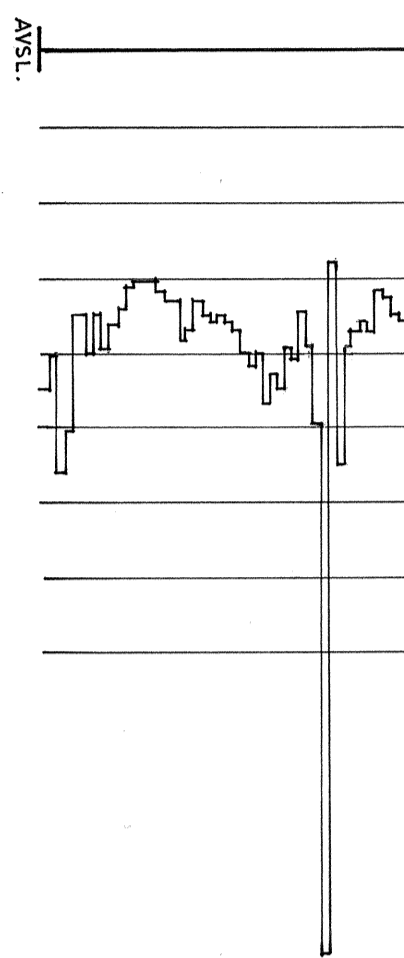
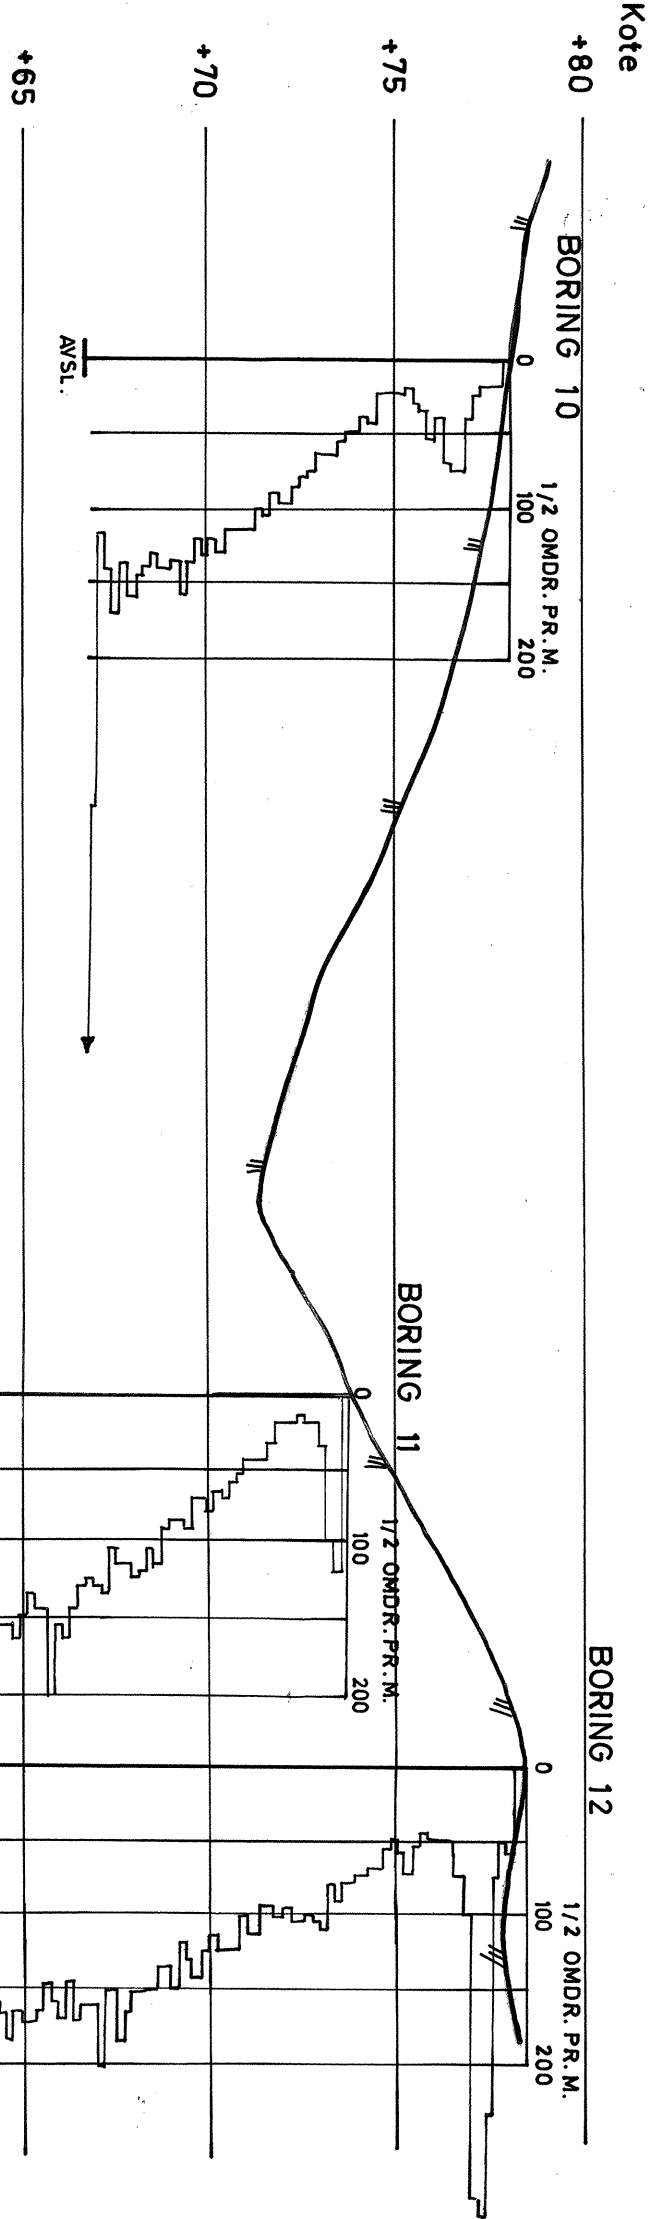
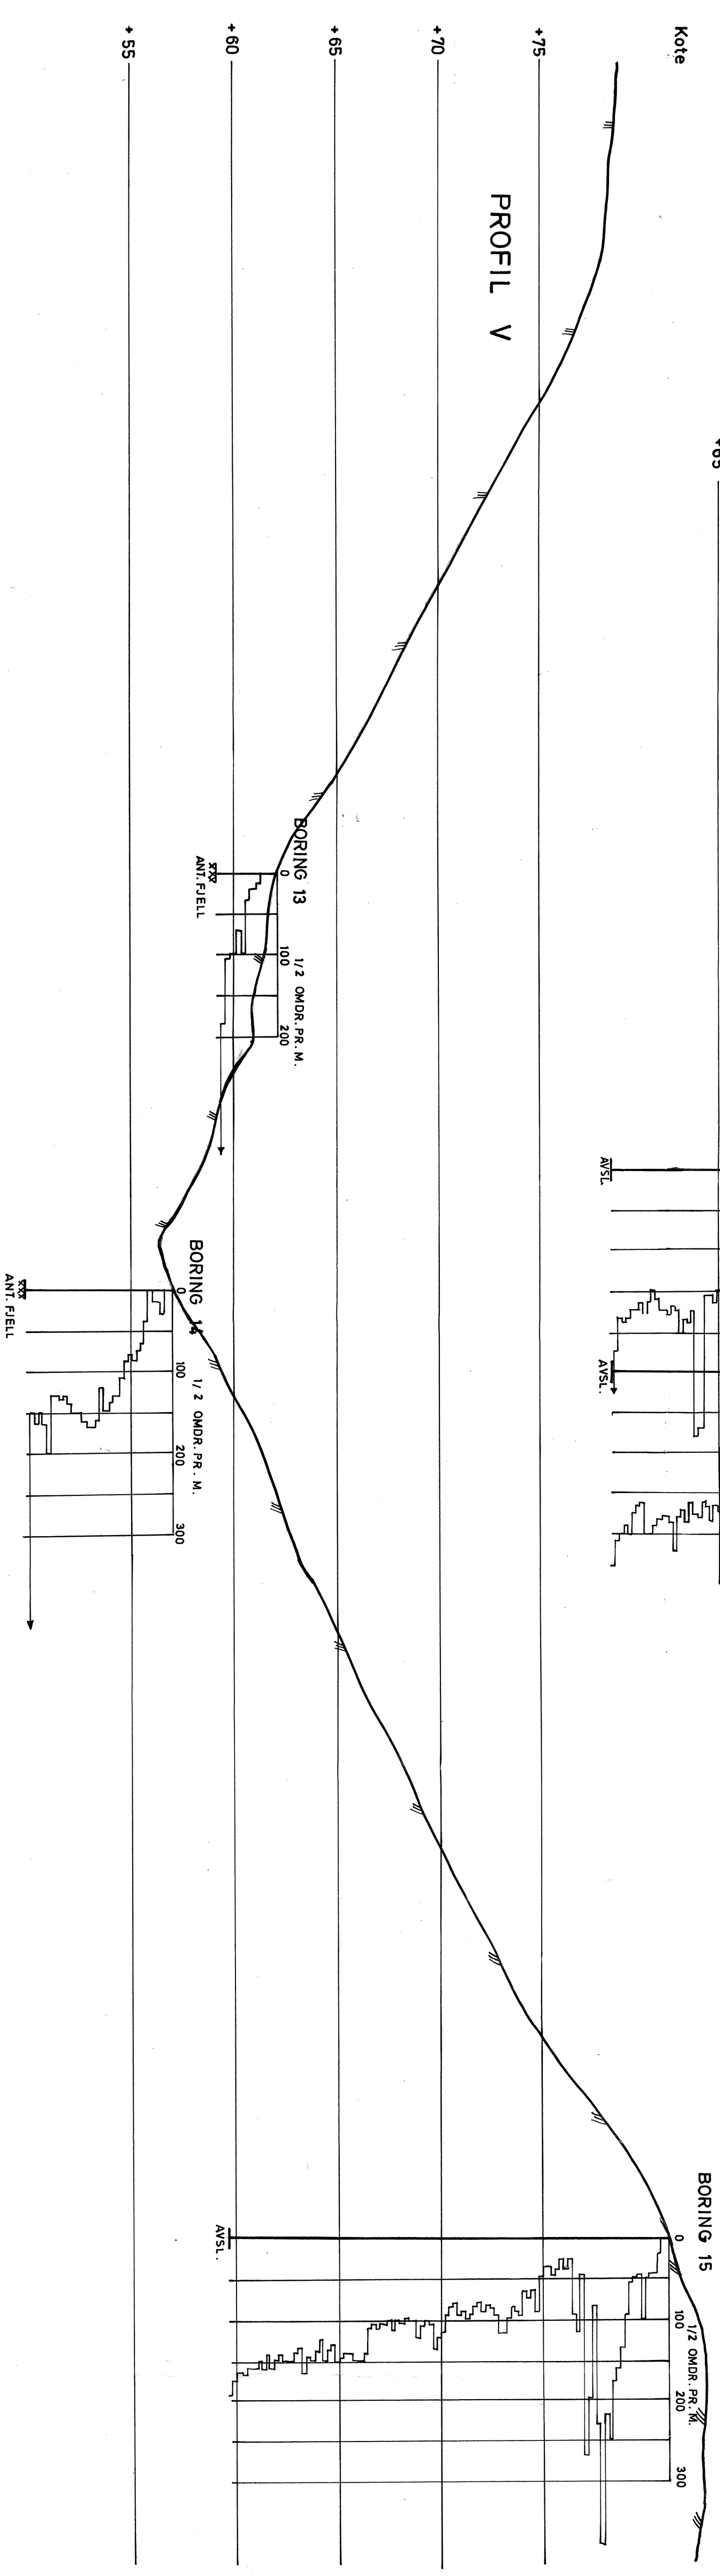
Langs Leersbekken (profila IV og V) har dei brattaste skråningane helning ca 1:2 og høgder opp mot 25 m.

Langs Leersbekken er skråningshelningane jamnt over slakare enn lenger nord. Skråningane har helningar opp mot 1:2. Stabiliteten med tanke på djuptgåande ras er etter vår vurdering tilfredsstillande på denne strekninga.

I den nedre delen av bekkedalen, langs Leersbekken, er skråningsstabiliteten generelt gunstigare.

Vi ventar derfor at auka flomvassføring ikkje vil føre til større erosjonsaktivitet og dermed svekking av skråningsstabiliteten.
