TRONDHEIM KOMMUNE

TEKNISK AVDELING
GEOTEKNISK SEKSJON
VALØYA

VÅR REF.
R 649/ER/LR

RAS I SVALEVEGEN VED NR 1

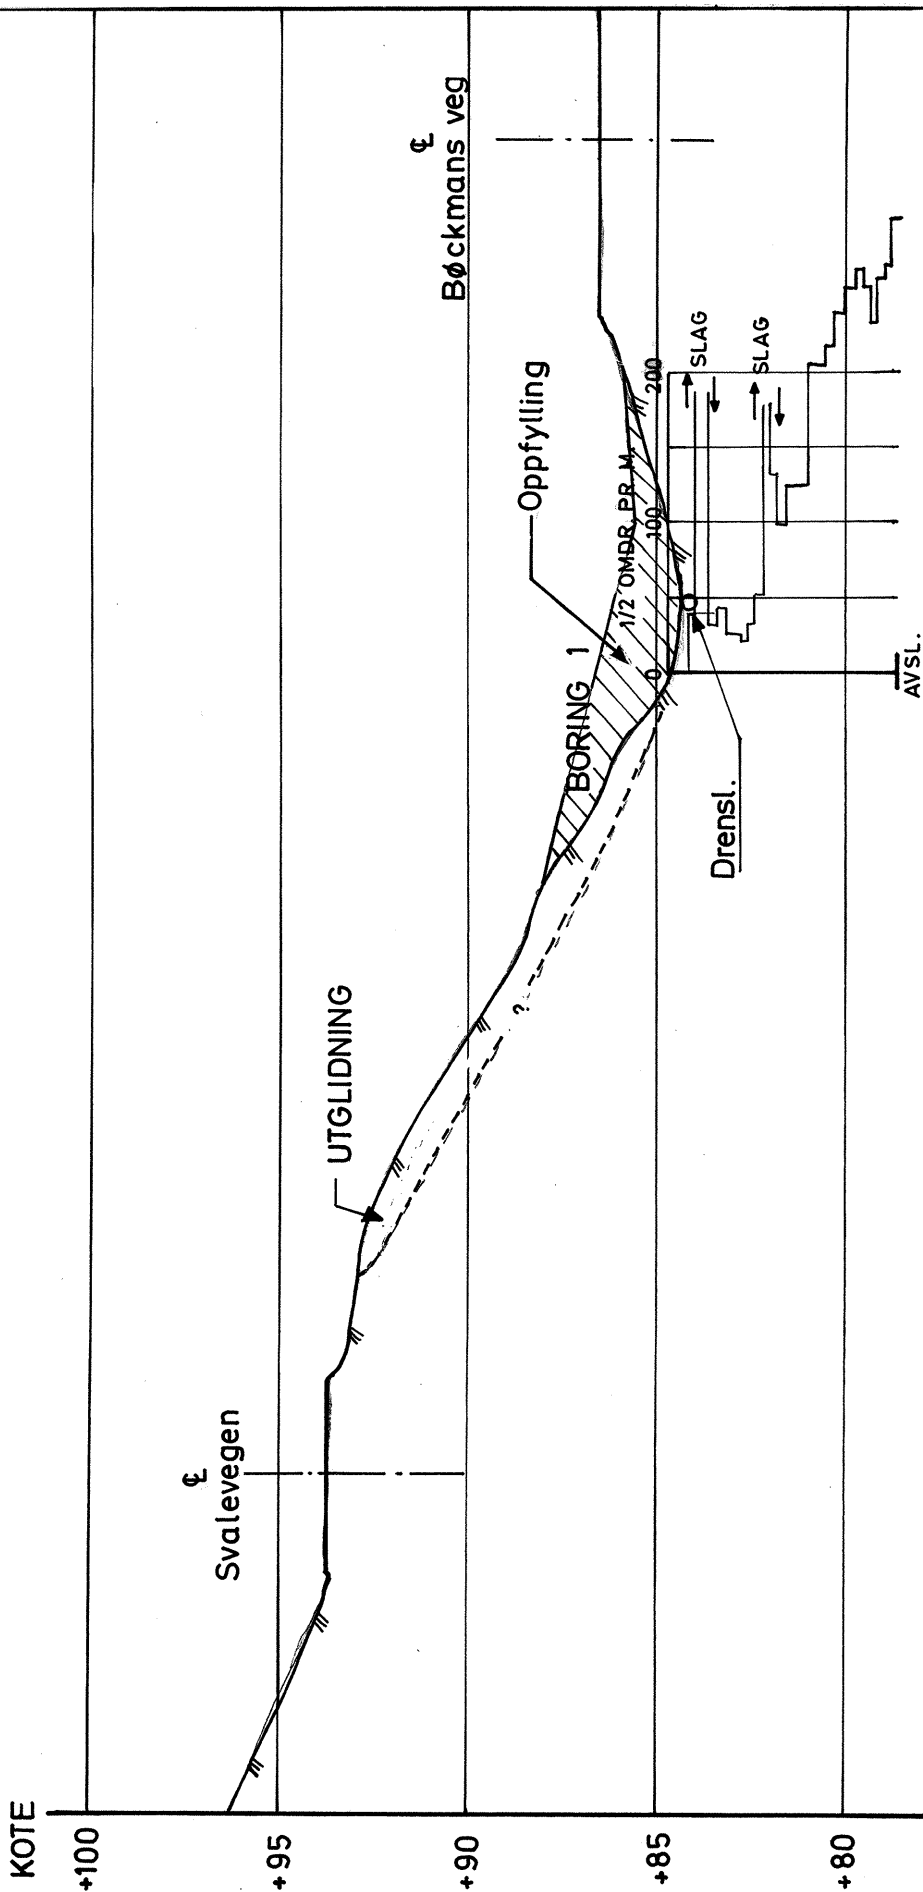
Profil med dreieborings-
resultater.

Boringa tyder på at det i foten av skråninga er ca 2,5 m med fyllmasse over fast leire. Fyllmasselaget inneheld mellom anna ein del stor stein.

I skråninga opp mot Svalevegen er trulig massane i hovudsak leire. På grunn av store nedbørsmengder over lang tid har sannsynligvis det øvre leirlaget blitt oppbløytt og har dermed mista mye av den opprinnelige styrken.

Den aktuelle skråninga vil kunne stabiliserast ved å legge ut ei støttefylling ned mot Bøckmanns veg som skissert på terrengprofilen i bilag 2. Ein vil på denne måten kunne slake ut skråninga noe og dermed stabilisere området.

Det er imidlertid viktig å fjerne humuslaget under støttefyllinga slik at det blir eit godt feste mot undergrunnen. I tillegg vil det vere ein fordel å drenere fyllinga ved hjelp av drensledning som skissert i bilag 2.
